## NOTAT

| OPPDRAAG | <b>Mjølkeråen hage, gangvei, Bergen kommune</b> | DOKUMENTKODE | 10269366-RIGberg-NOT-001 |
| EMNE | Skredfarevurdering iht. TEK17 | TILGJENGELIGHET | Åpen |

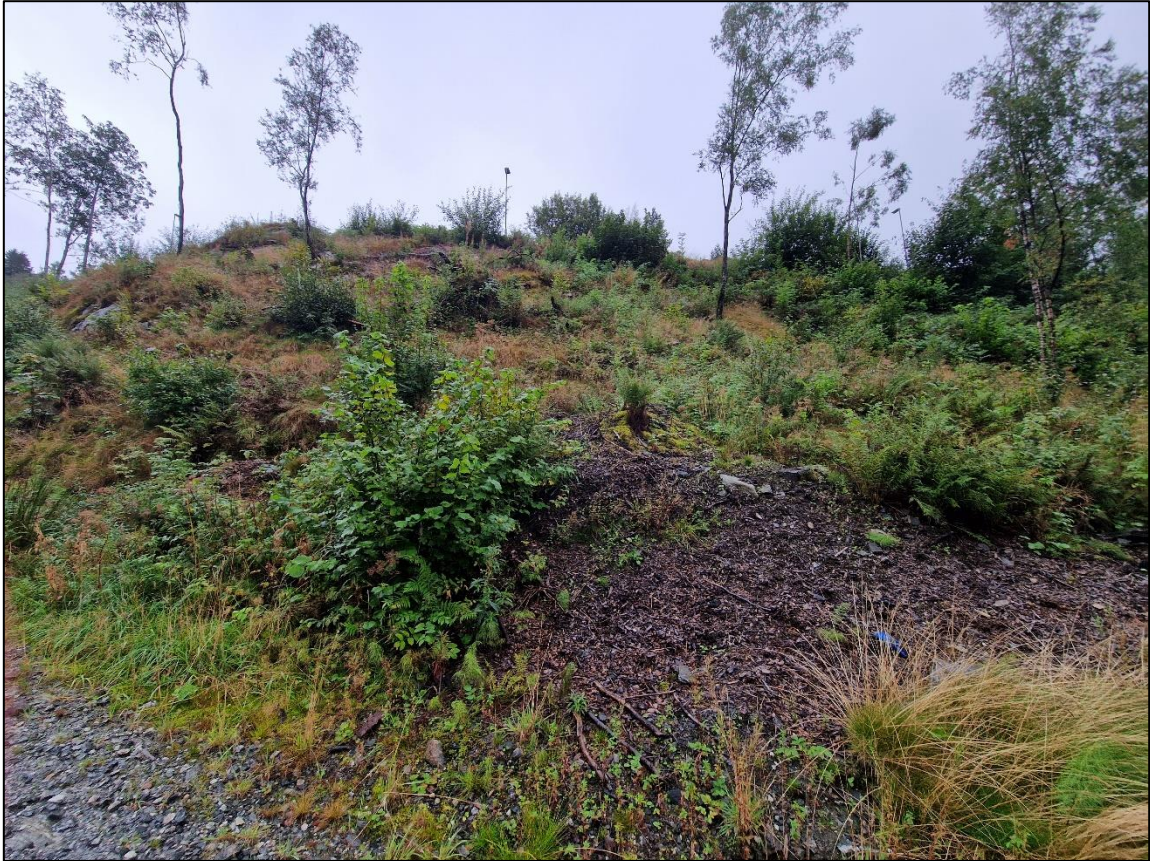
Figur 3. Oversiktsbilde av østlig del av påvirkningsområdet. Sett mot sør.

Det er kartlagt løvdominert skog i påvirkningsområdet [6]. Mye av skogen i påvirkningsområdet er hogget ned. I den østlige delen av påvirkningsområdet er det kun et par trær igjen, Figur 3, mens i vestlig står skogen fortsatt, Figur 4. Stammer og røtter står også igjen etter hogsten. Kronedekningen for skogen er dermed 0 % i østlig del selv om kart viser til kronedekning på 20-30 %, mens vestlig del følger trolig kartlagt skog. Skogen er kartlagt som produktiv [7].

Det finnes områder med skråninger brattere enn 25° og løsmasser eller jorddekke. I felt ble det observert løsmasser og vegetasjonsdekke, Figur 3, Figur 4. Løsmassene er trolig av begrenset tykkelse da det er synlig berg flere steder. Det er også mange større blokker i skråningen og ikke spor etter større lommer med finere masser. Det er ikke registrert noen vannveier ned i skråningen og det er ikke observert noe tegn til utglidninger eller tidligere skred i hverken kartleggings- eller påvirkningsområdet. På bakgrunn av helning og tilgang på løsmasser, samt observasjoner av vannmettet vegetasjon, vurderes likevel sannsynligheten for mindre utvaskinger eller utglidninger som høyere enn 1/100.

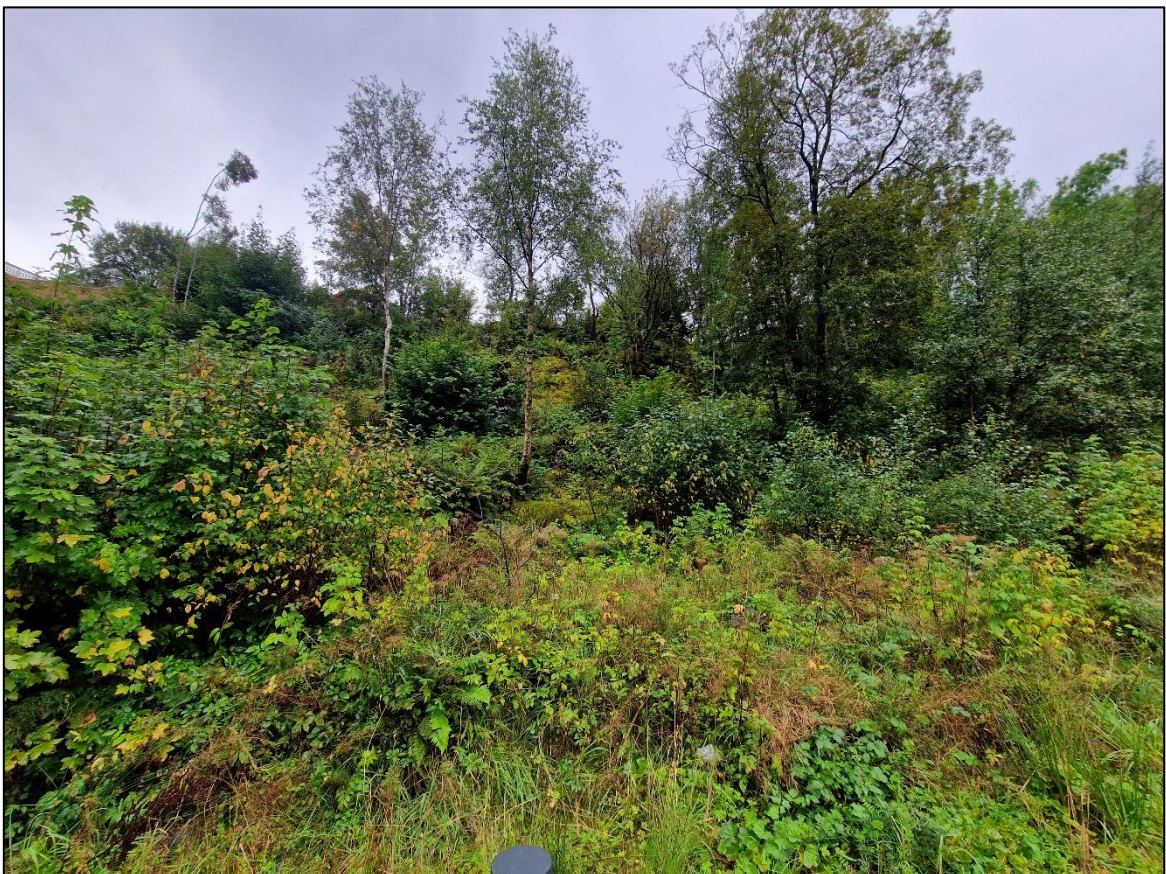
Figur 4. Oversiktsbilde av vestlig del av påvirkningsområdet. Sett mot sør.

Bergpartier med helning brattere enn 45° er identifisert i påvirkningsområdet. Det er observert en mindre bergskrent på ca. 2 m høyde og 3-5 m bredde. Den er lokalisert helt øverst i skrenten på vestlig side, Figur 4. Berget fremstår oppsprukket, og det er tydelige avløste partier. På toppen av skrenten står det trær med store rotsystemer. Rotvelt etter rot- og frostsprengning kan føre til steinsprang. Aktuelle avløste blokker er under 0,25 m<sup>3</sup>. Løsnensannsynligheten fra dette bergpartiet er vurdert som høyere enn 1/100.
