| Oppdrag | Nummer og navn<br>25603 Hyllestad, Sørbøvåg -<br>Skredfarevurdering for gbnr. 28/2, uthus.<br>Åfjordvegen 481 | Oppdragsleder<br>Nils Arne K. Walberg |
| Dokument | Nummer<br>25603-01-1<br>Utført av<br>Espen Eidsvåg | Dato<br>2025-10-28<br>Kontrollert av<br>Nils Arne K. Walberg |

## Utredning av sikkerhet mot skred i bratt terreng – gbnr. 28/2, Hyllestad kommune

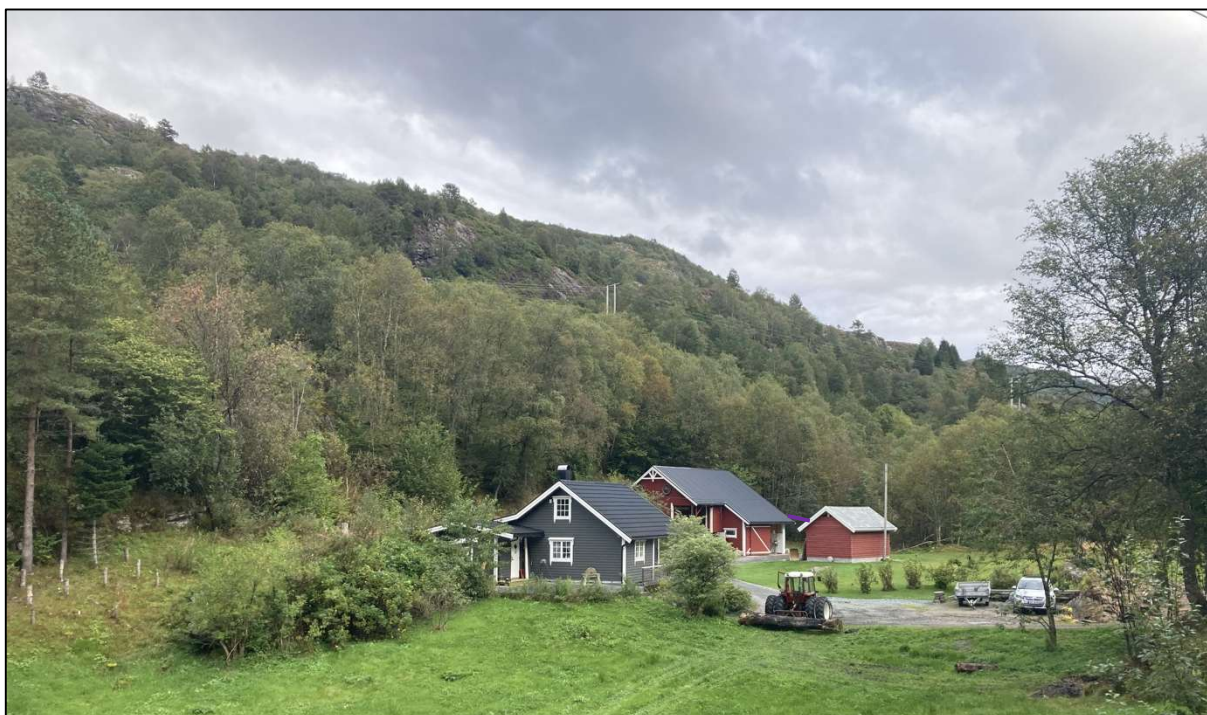
*Figur 2: Oversiktsbilde av det kartlagte området, sett mot øst-nordøst. Foto: Svein Even Løvold.*

| Feltarbeid | Forholdene på tomten er oversiktlige, kartgrunnlaget er godt og det ikke er kjent skredhistorikk eller spor etter skred i nærheten. Vi har derfor ikke utført befaringsarbeid. Vi har fått tilsendt en god del bilder av tomten fra oppdragsgiver (Figur 2, Figur 3, Figur 4, Figur 5 og Figur 6). |

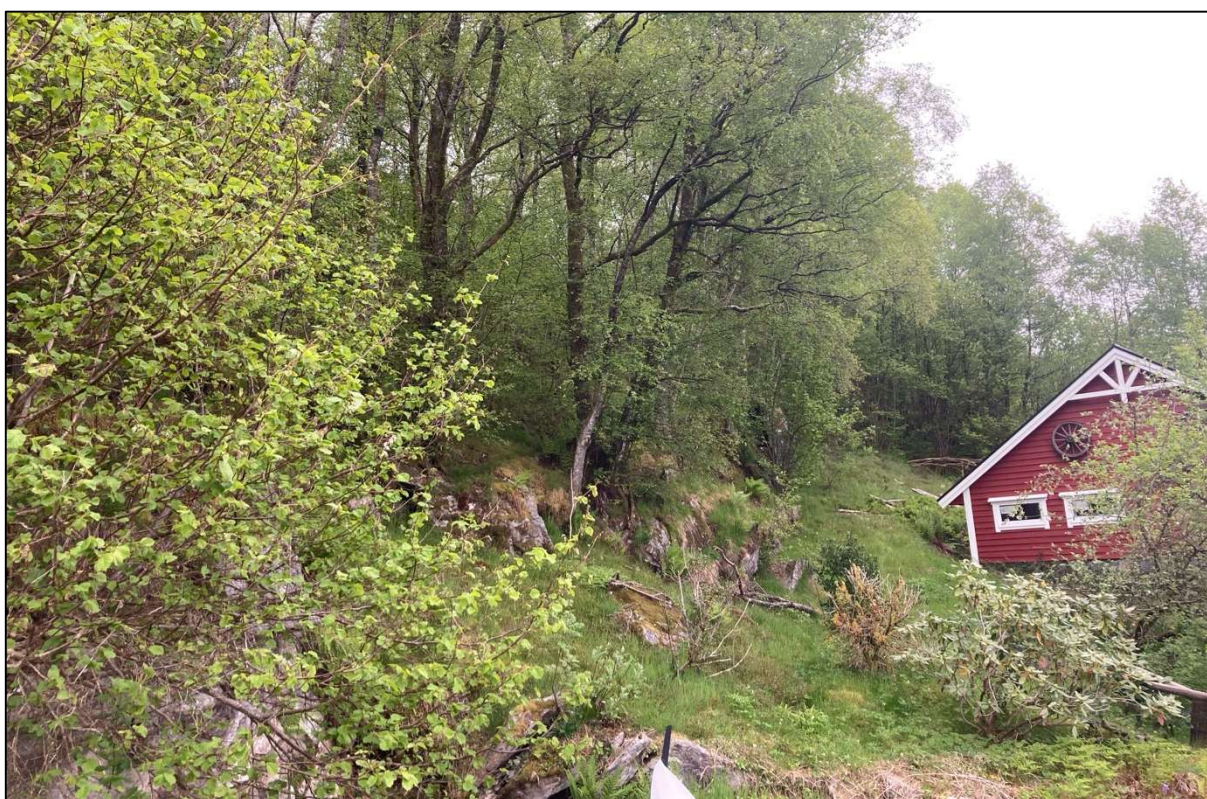
*Figur 3: Skråningen rett bak (nord for) låven, sett mot øst-nordøst. Foto: Svein Even Løvold.*

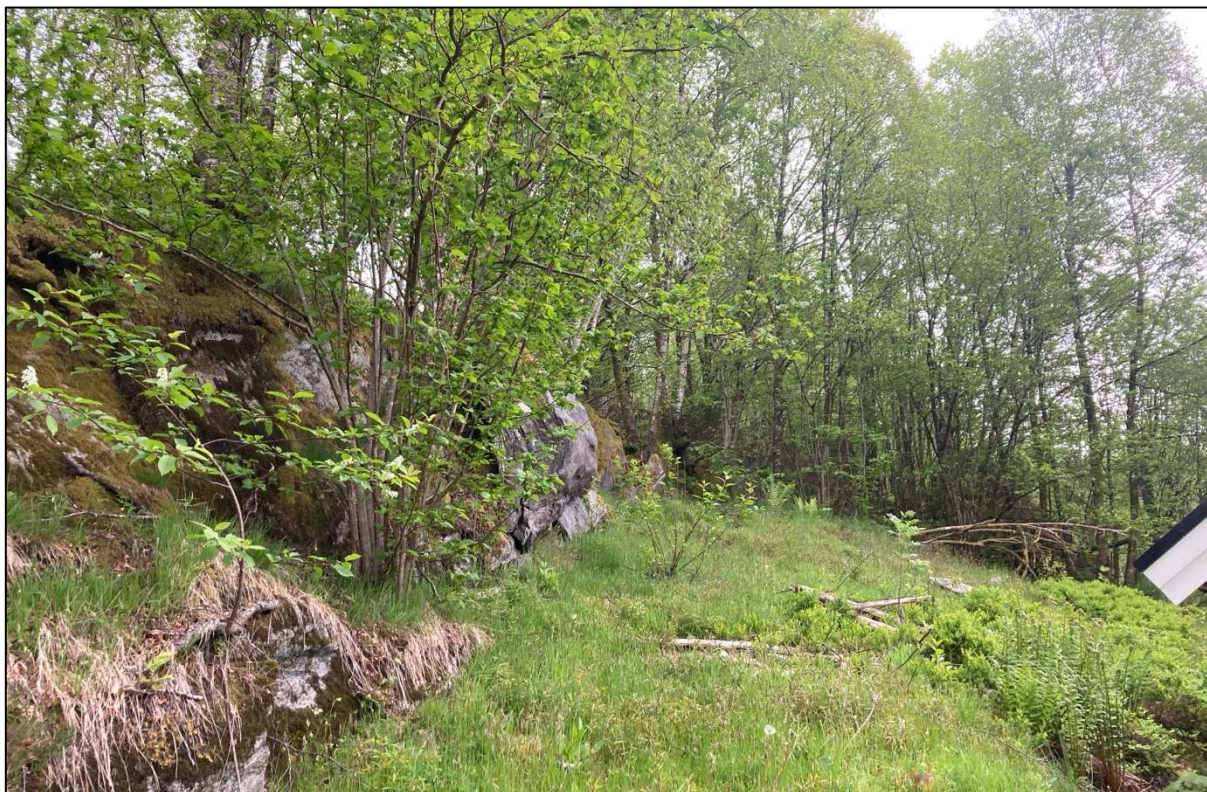
*Figur 4: Skrenten rett over låven, sett mot nordøst. Foto: Svein Even Løvold.*

| Skredtype | Vurdering | Oppfyller S1-krav |
|---|---|---|
| Steinsprang | <p>- Det finnes enkelte skrenter i skråningen rett nord for kartleggingsområdet som er 1-5 m høye. Det er også observert noen få sprekkeavgrensede blokker i disse. Berget fremstår imidlertid å være relativt massivt, og vi vurderer at løsnessannsynligheten for steinsprang er mindre enn 1/100.</p> <p>- Selv om steinsprang skulle løsne forventer vi at de oftest vil stoppe opp rett under skrentene. Sannsynligheten for utløp ned til kartleggingsområdet er altså relativt lav også.</p> <p>- Eventuelle utfall fra de mindre laveste skrentene vil også ha svært lite skadepotensiale.</p> <p>Vi vurderer at den årlige nominelle sannsynligheten for steinsprang er (betydelig) mindre enn 1/100.</p> | Ja |

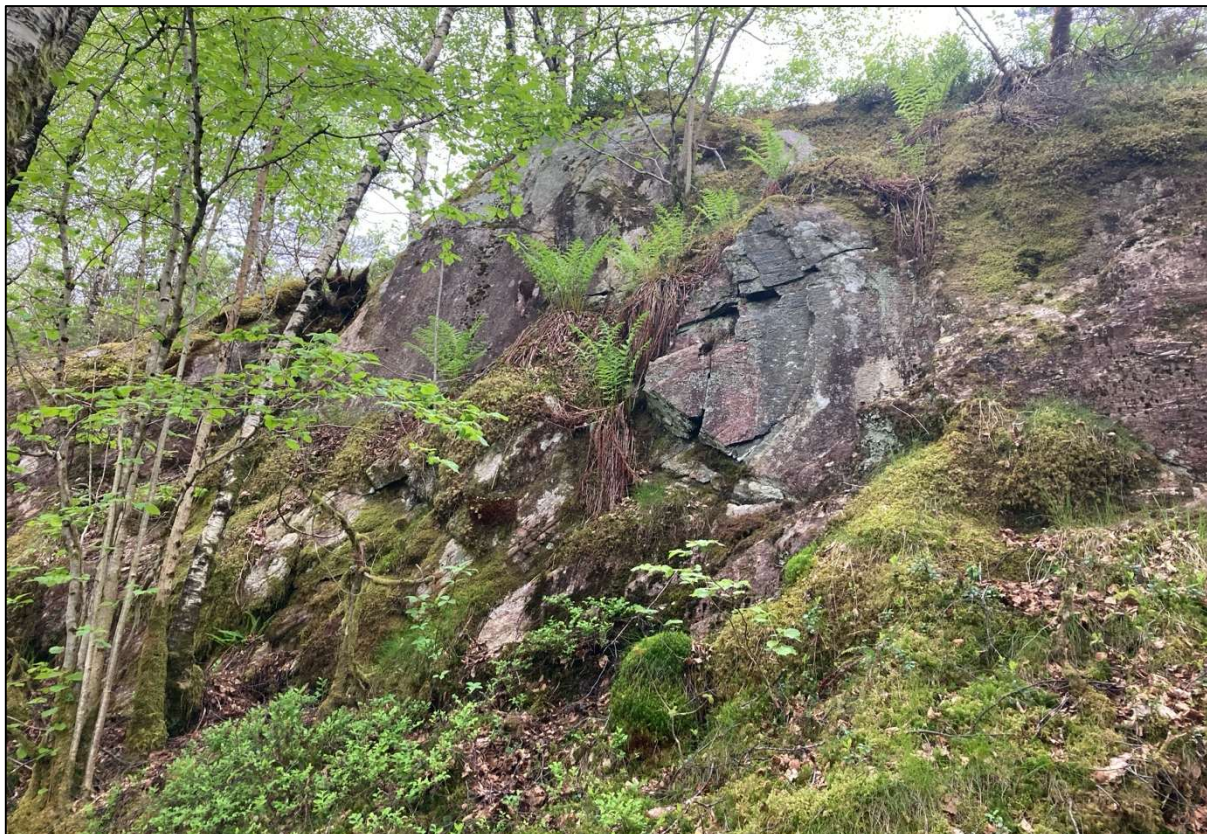
*Figur 5: En skrent i øvre del av skråningen over låven, sett mot nord. Foto: Svein Even Løvold.*

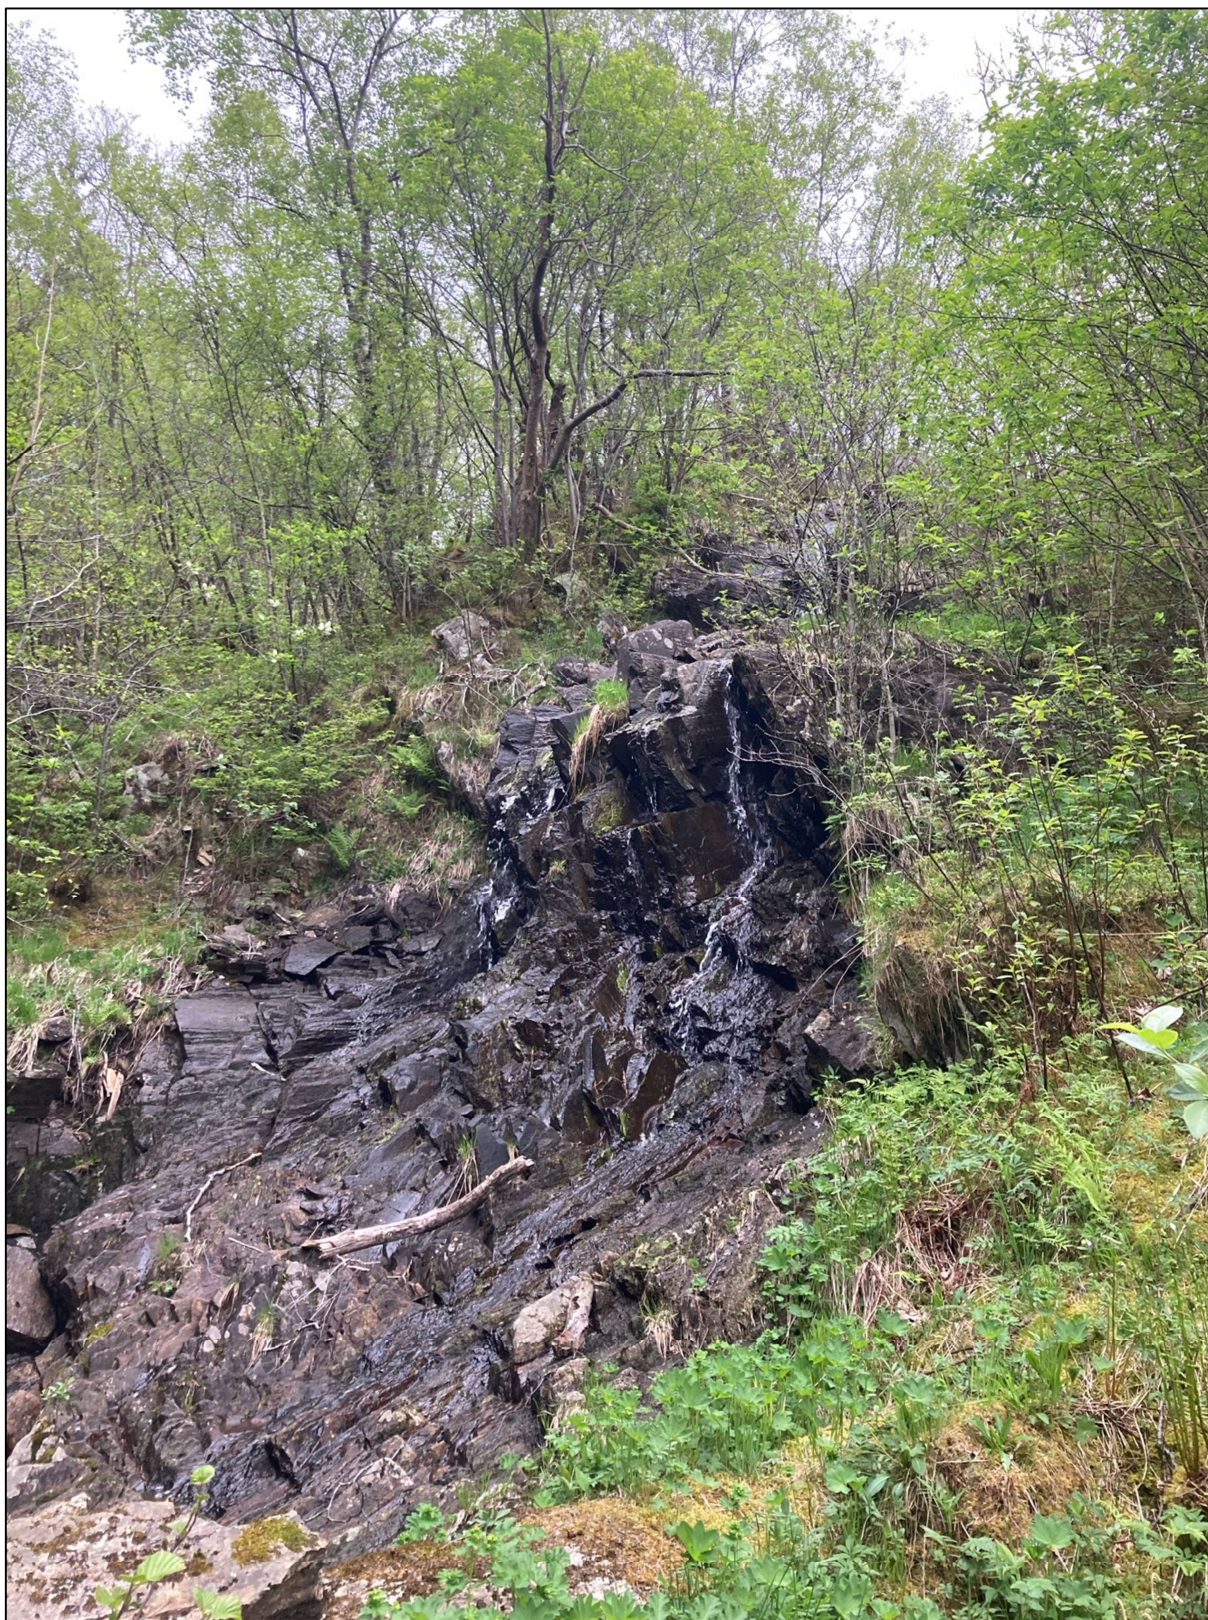
*Figur 6: Berget i utløpet av bekken, nordvest for kartleggingsområdet. Foto: Svein Even Løvold.*

| Grunnlag | Beskrivelse |
|---|---|
| Avrenning | NIBIOs markfuktighetskart <sup>5</sup> viser ikke avrenning i den lokale skråningen rett nord for kartleggingsområdet. Det er imidlertid en bekk som drenerer mot vest nord for denne skråningen, ca. 3-4 m nedskåret i terrenget. For øvrig vises det ikke noen steder med mye avrenning på markfuktighetskartet fra NIBIO eller på tilsendte bilder. |
