## **Søknad om konsesjon for bygging av Kringlerdalen kraftverk**

Kringlerdalen Gård ønsker å bygge Kringlerdalen kraftverk som skal utnytte fallet i Kringlerfossen i elven Leira mellom kote 182 og kote 176. Med en brutto fallhøyde på 6 meter og installert effekt på 95 kW er årlig gjennomsnittsproduksjon beregnet til 0,65 GWh. Prosjektet har en utbyggingskostnad på 4,2 mill. kr og 6,5 kr/kWh, og søker planlegger å bruke det meste av energien som produseres på stedet til drift av Kringler Gjestegård AS med tilhørende destilleri.

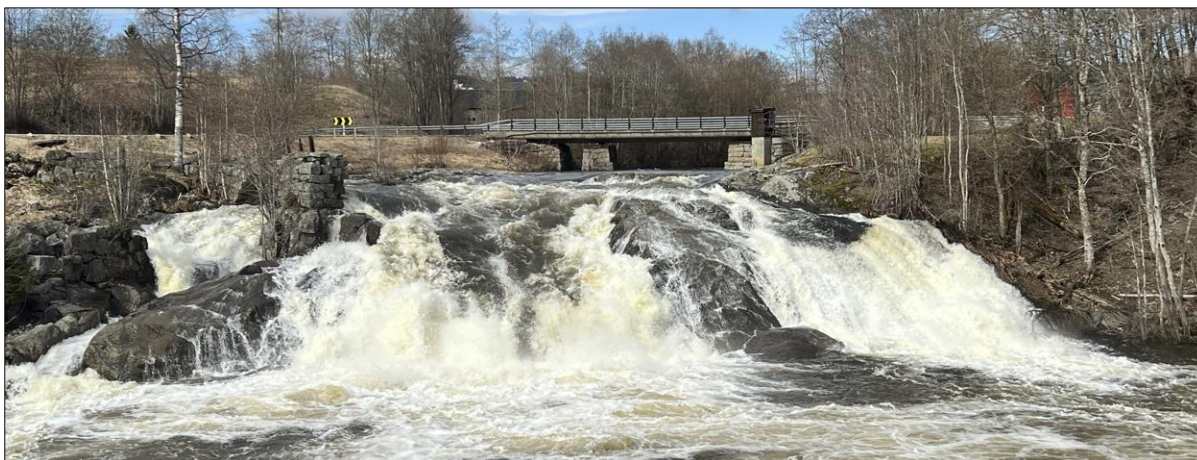
Figur 1: Kringlerfossen – planlagt utbyggingslokasjon for Kringlerdalen Kraftverk

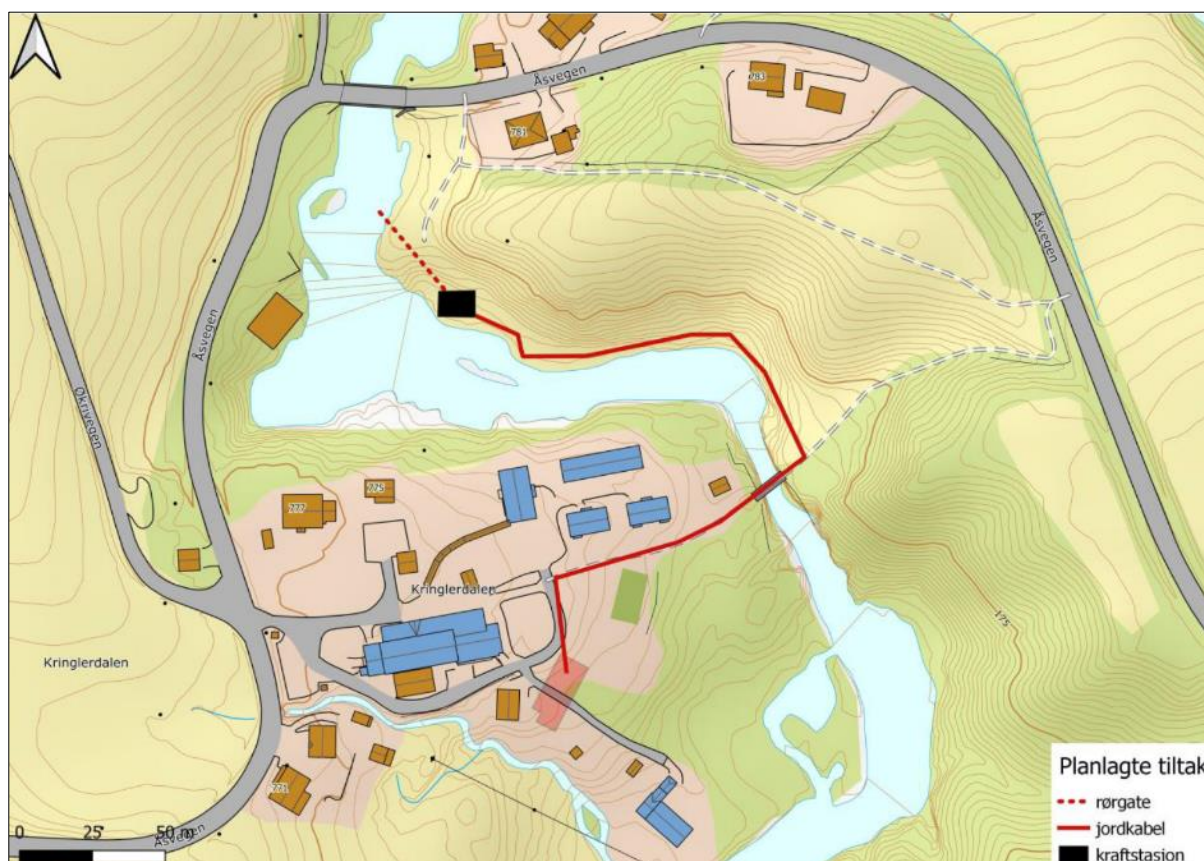
Figur 6: Planlagte inngrep

Generell tegning over planlagte inngrep illustrert nedenfor. Inntaket ligger rett oppstrøms fossen ved naturlig kulp, før vannet føres gjennom planlagt rørgate på 35 meter til kraftstasjon. Jordkabel på 275m legges langs elva og over eksisterende bro til tilkoblingspunkt på Kringler Gjestegård. Strømmen som ikke benyttes på gården blir sendt videre via eksisterende kabel til Elvia sin trafostasjon som ligger på gården.

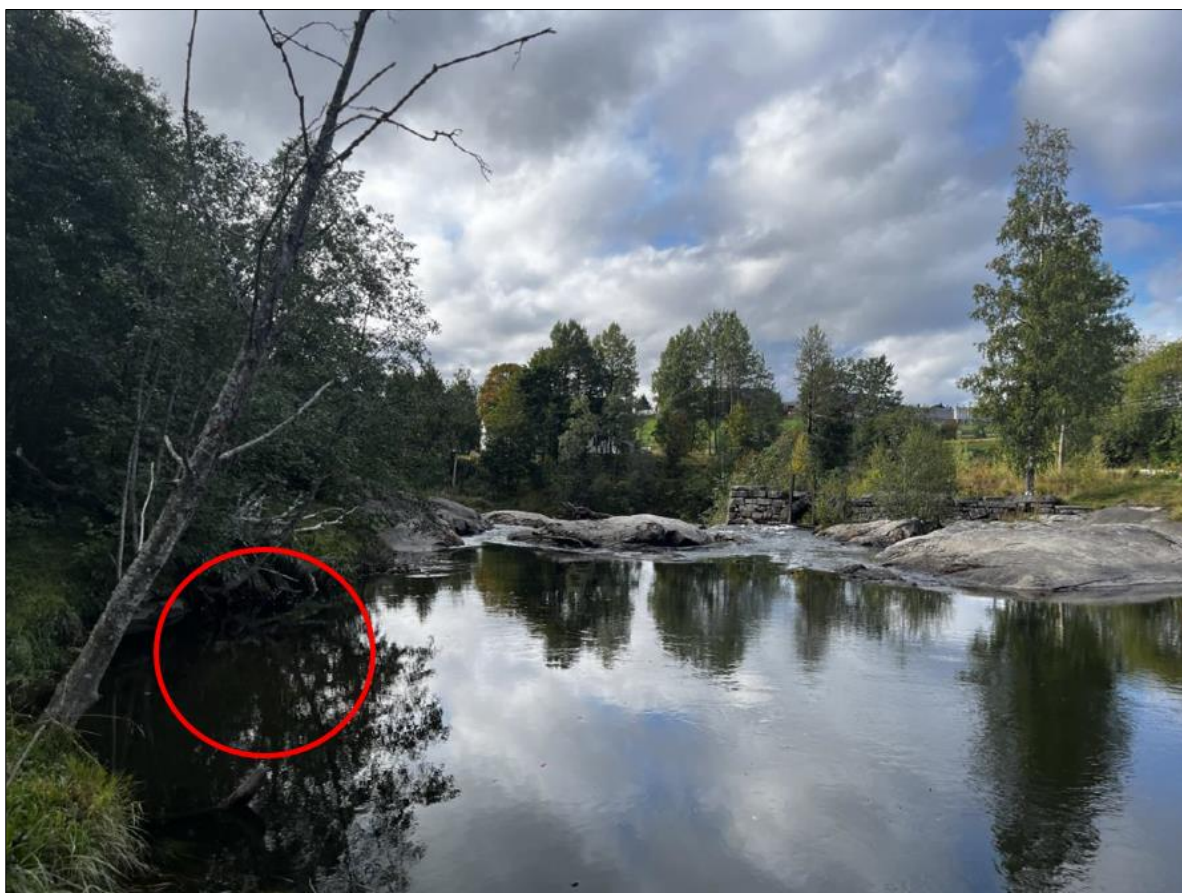
Figur 11: Planlagt inntakslokasjon

Det er planlagt å anlegge inntaket ved en naturlig kulp på kote 182. Inntaket legges helt til venstre ovenfor fossen, oppstrøms og på motsatt side av lokal bade- og fiskeplass slik at det ikke vil påvirke disse aktivitetene.

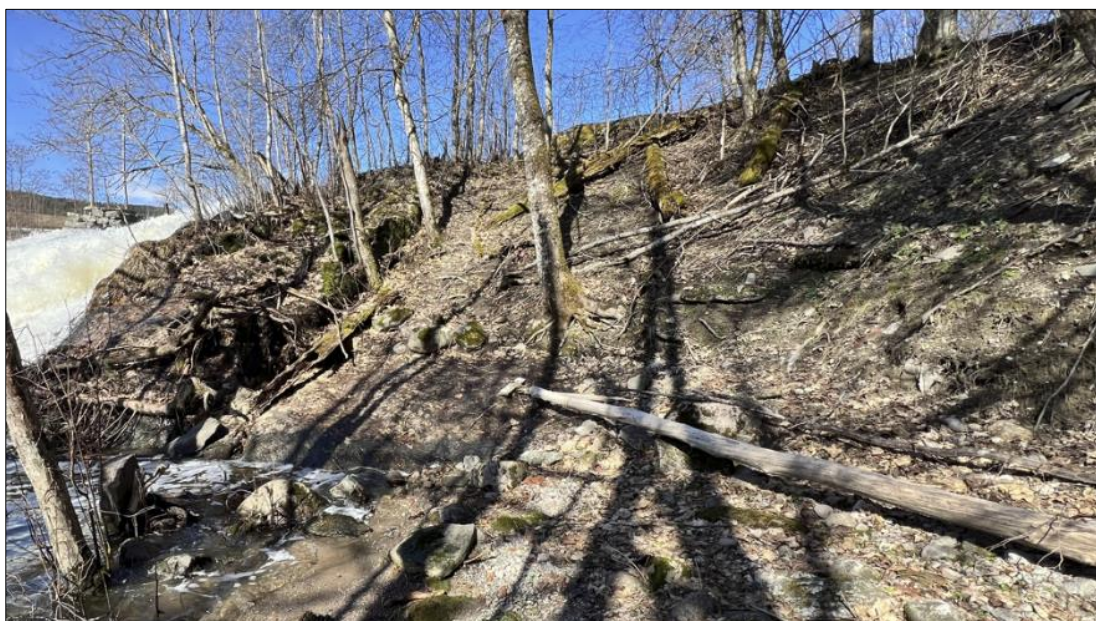
Figur 13: Planlagt kraftstasjonslokasjon

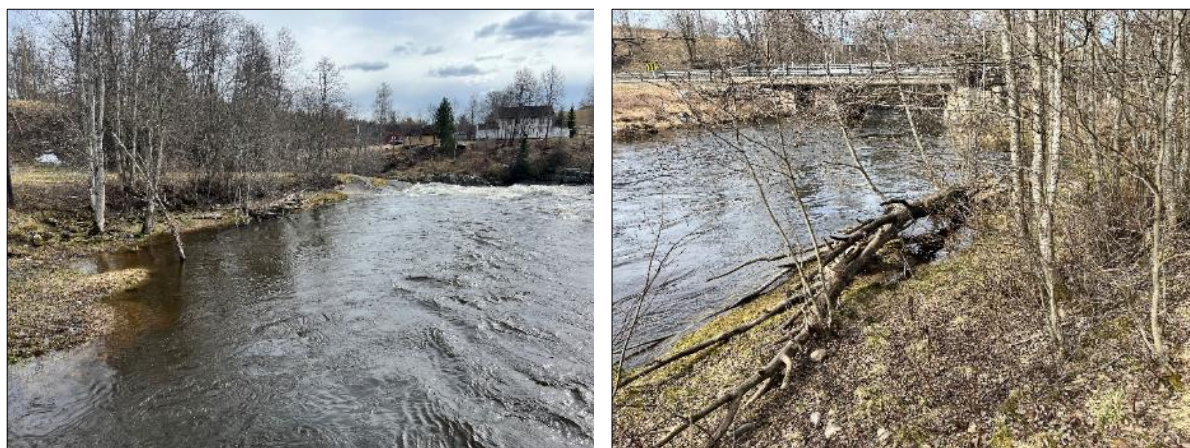
Figur 22: Bilder av planlagt inntaksområdet, tatt rett oppstrøms foran inntaket og nedstrøms bak inntaket.

De tekniske inngrepene skal tilpasses terrenget i størst mulig grad. Inntaket vil plasseres i en naturlig kulp, og vil i praksis ikke synes under vannet i kulpen. (Figur 21)

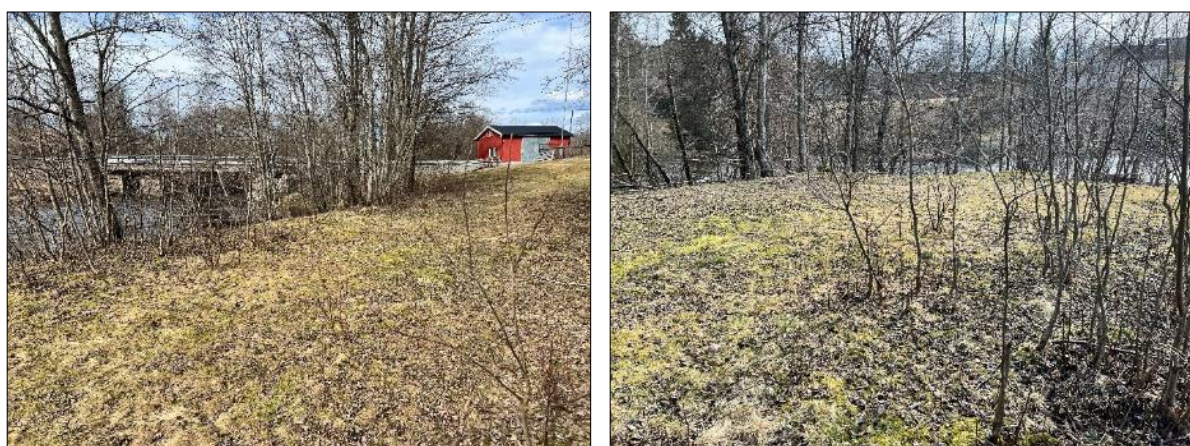
Figur 23: Første del av rørtrasè som skal legges ned i naturbeitemark.

Inntaksrør passerer først over et strekke på om lag 10 meter over naturtypen naturbeitemark, tidligere omtalt i kapittel 3.6. (Figur 22)

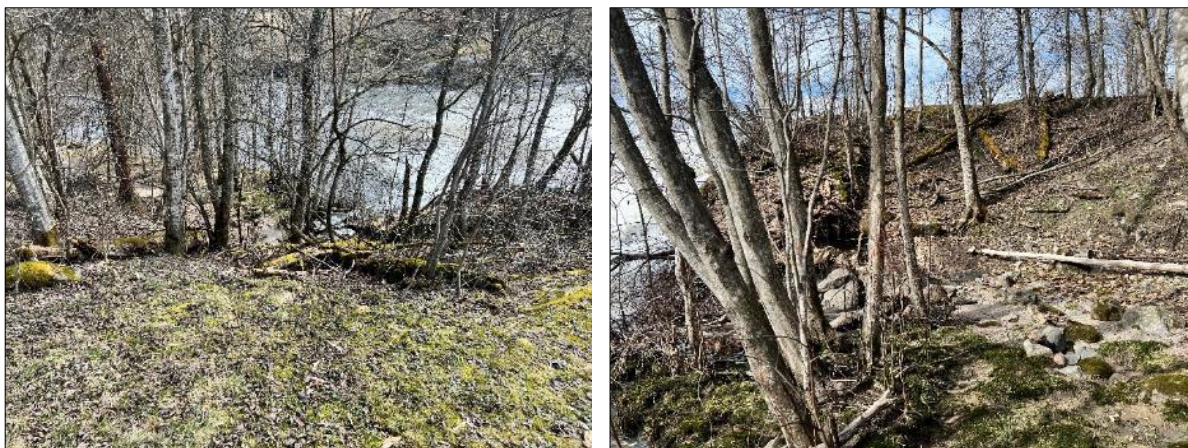
*Figur 24: Skråning ned mot kraftstasjon og planlagt område for plassering av kraftstasjon.*

Røret graves deretter ned en skråning mot kraftstasjon (Figur 23)

Selve kraftstasjonen er planlagt plassert på østsiden av fossen, og vil oppta en grunnflate på ca. 6x5m. Kraftstasjonen vil bli synlig fra nedsiden av fossen, men vil fra andre siden av fossen bli mindre synlig da den er delvis gjemt bak en steinrygg. Bygget skal utformes på en slik måte at det glir best mulig inn med terrenget. Ingen av inngrepene vil føre til tap av inngrepsfrie områder (INON).

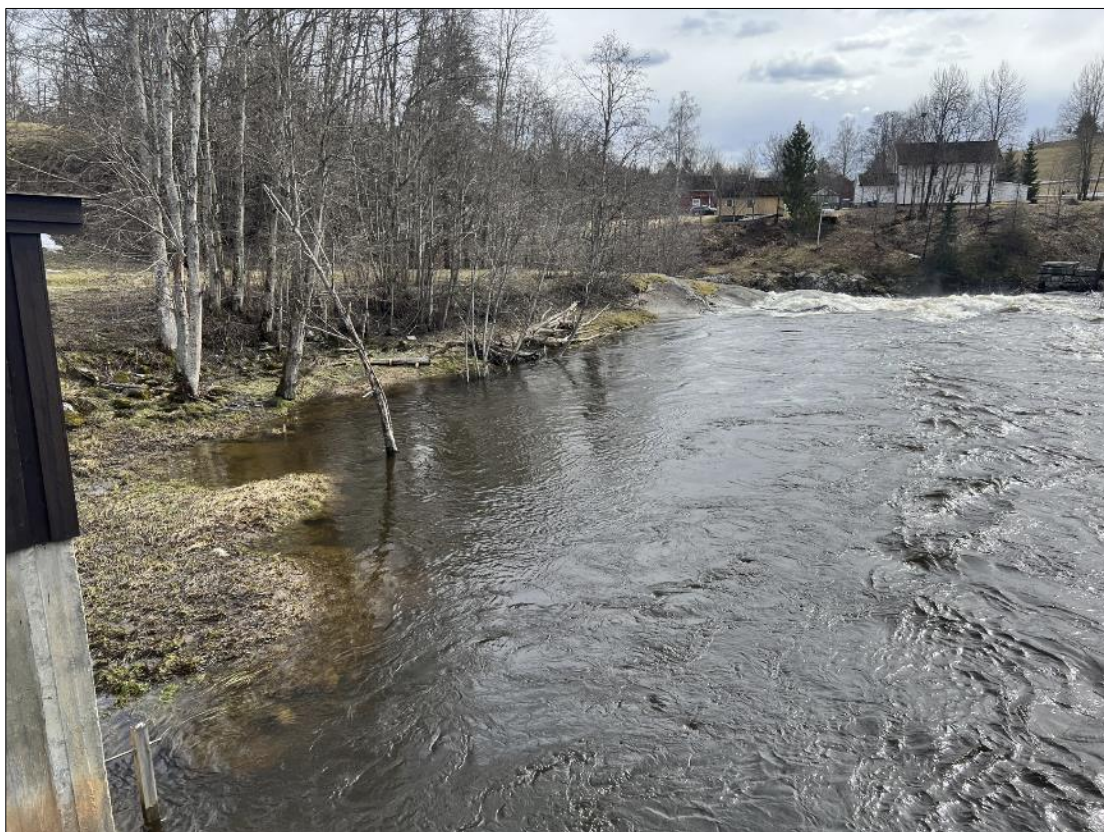
Inntaksområde

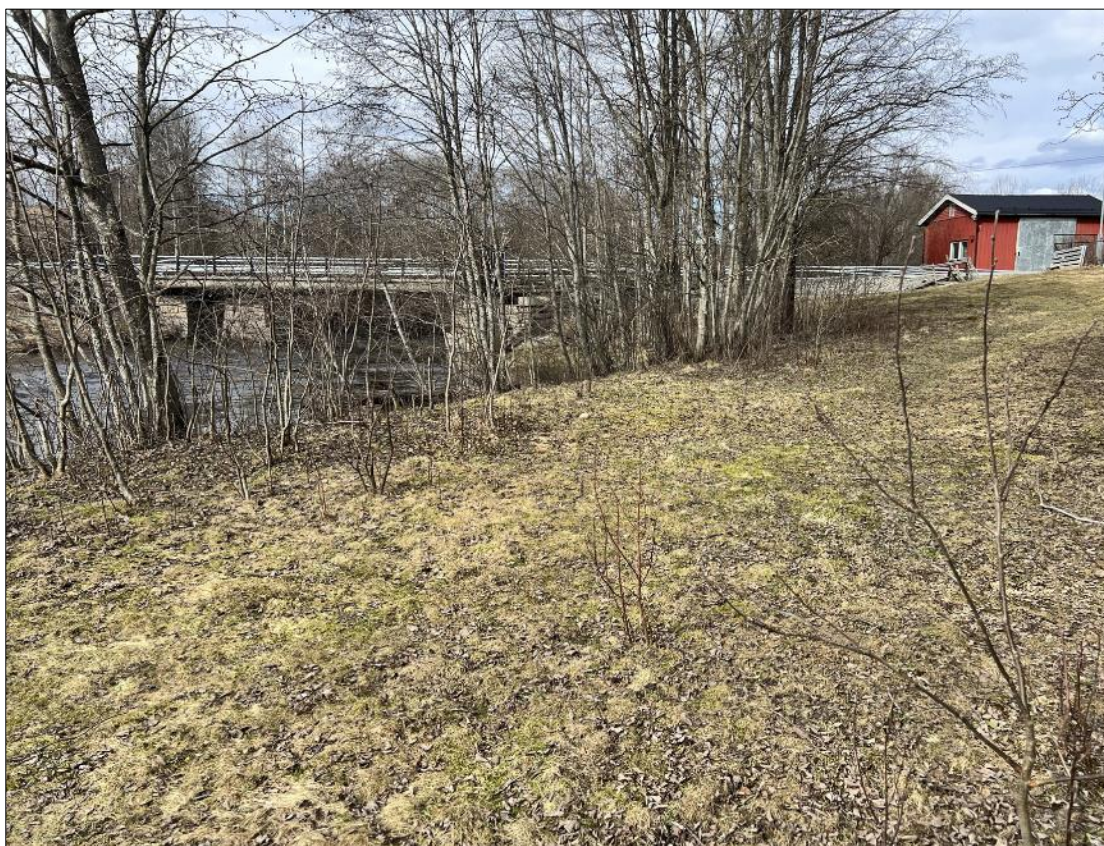
Planlagt rørtrase

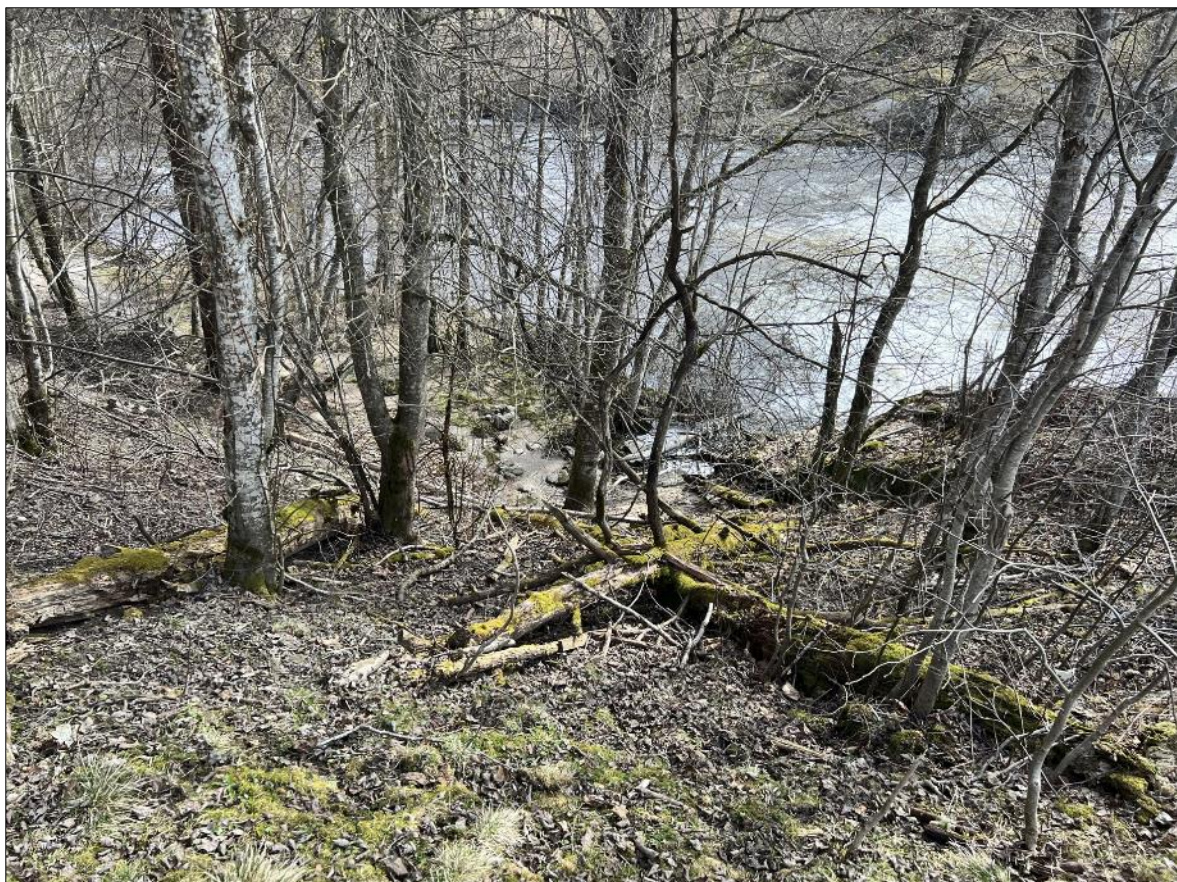
Planlagt rørtrase ned mot kraftstasjon

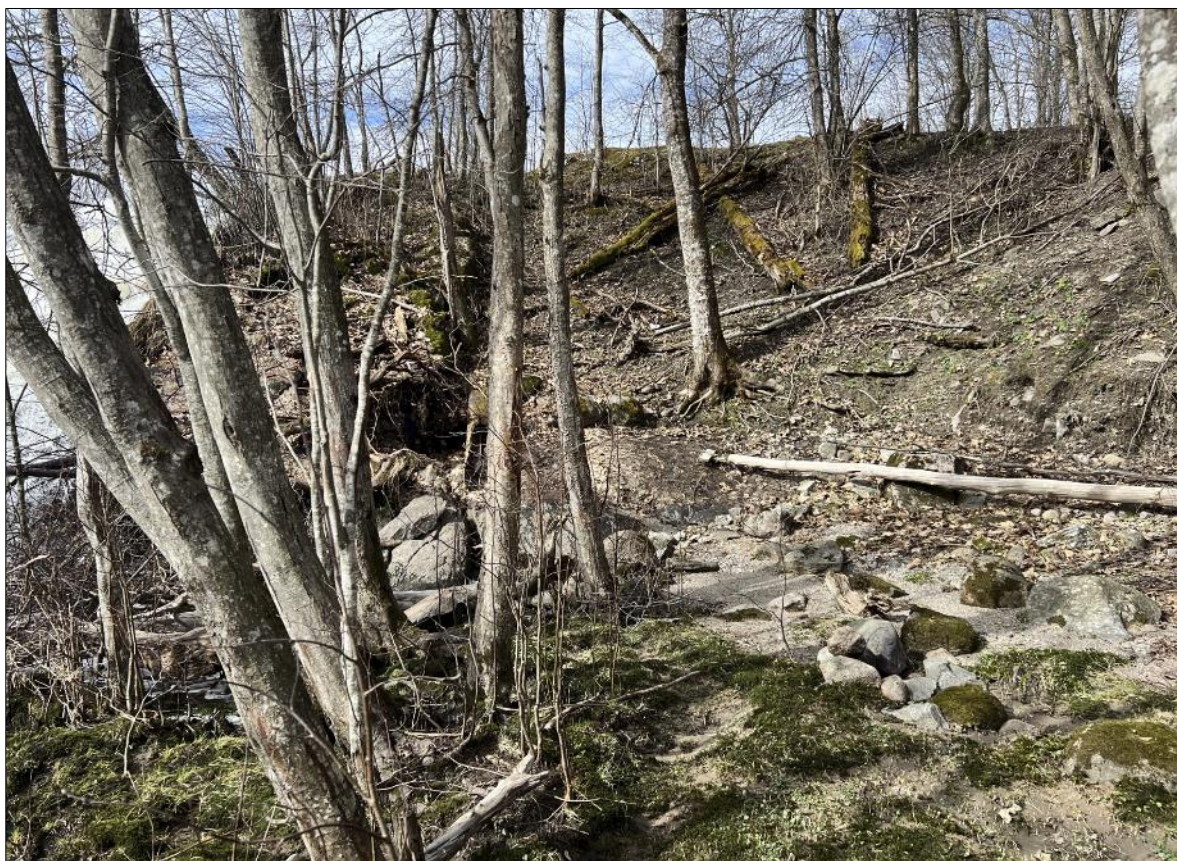
Område for kraftstasjon

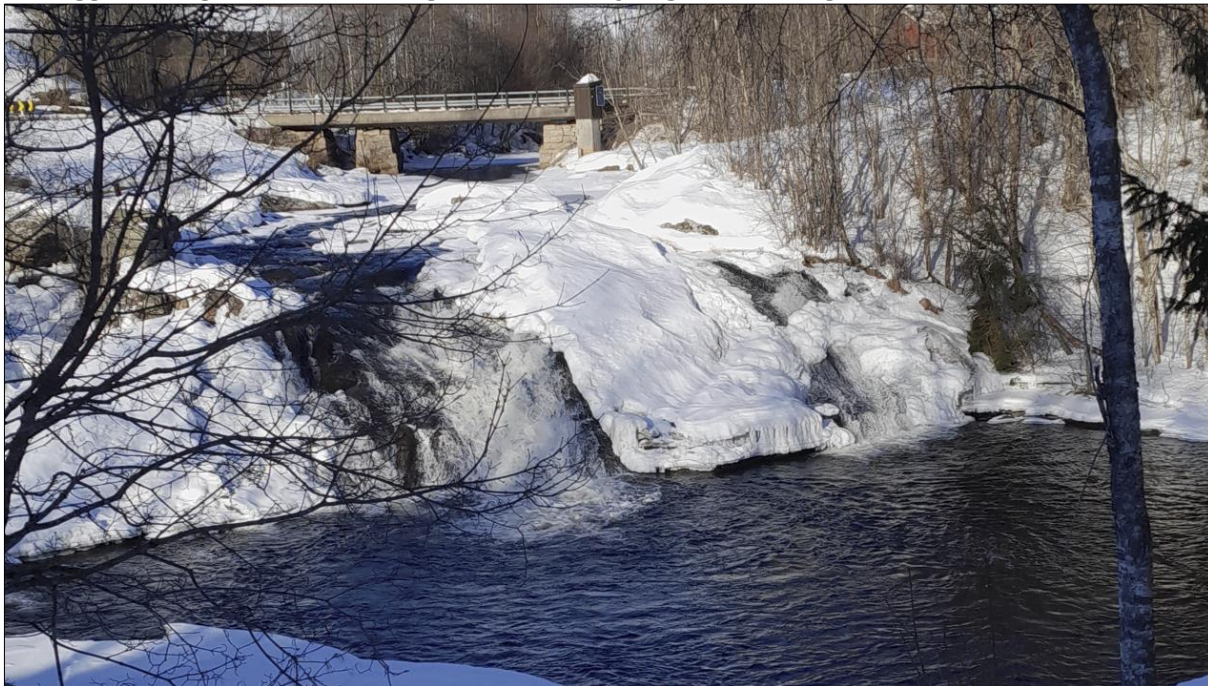
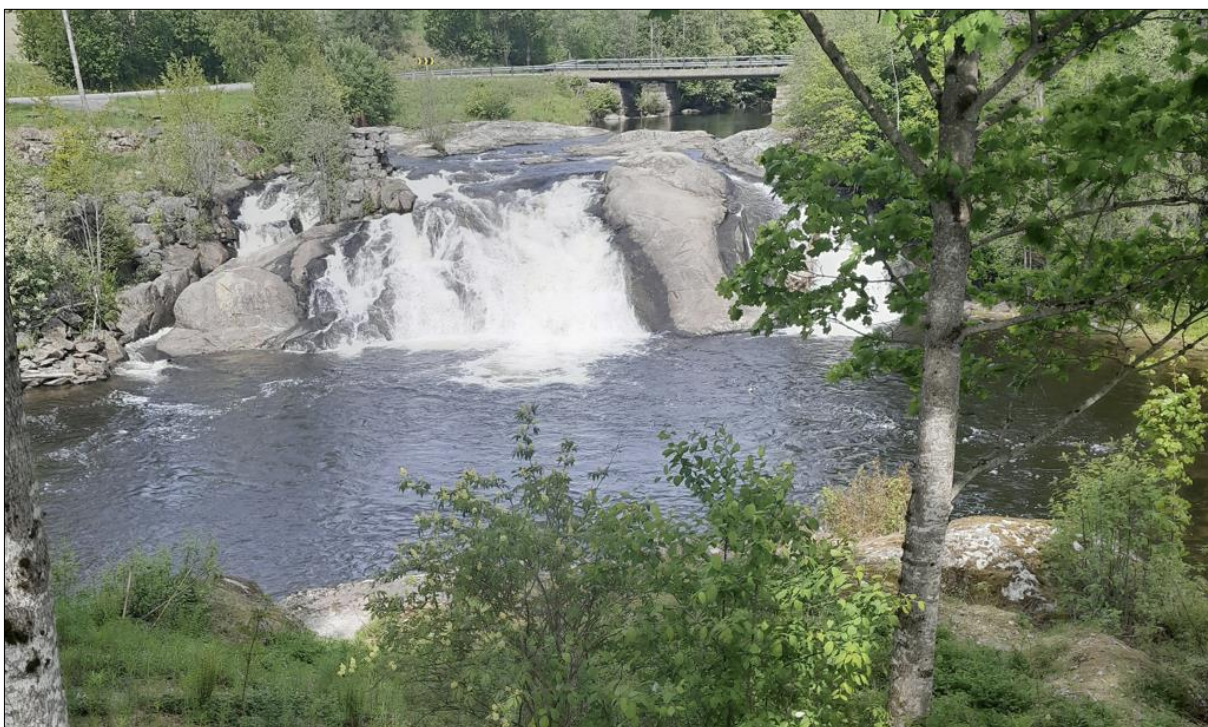
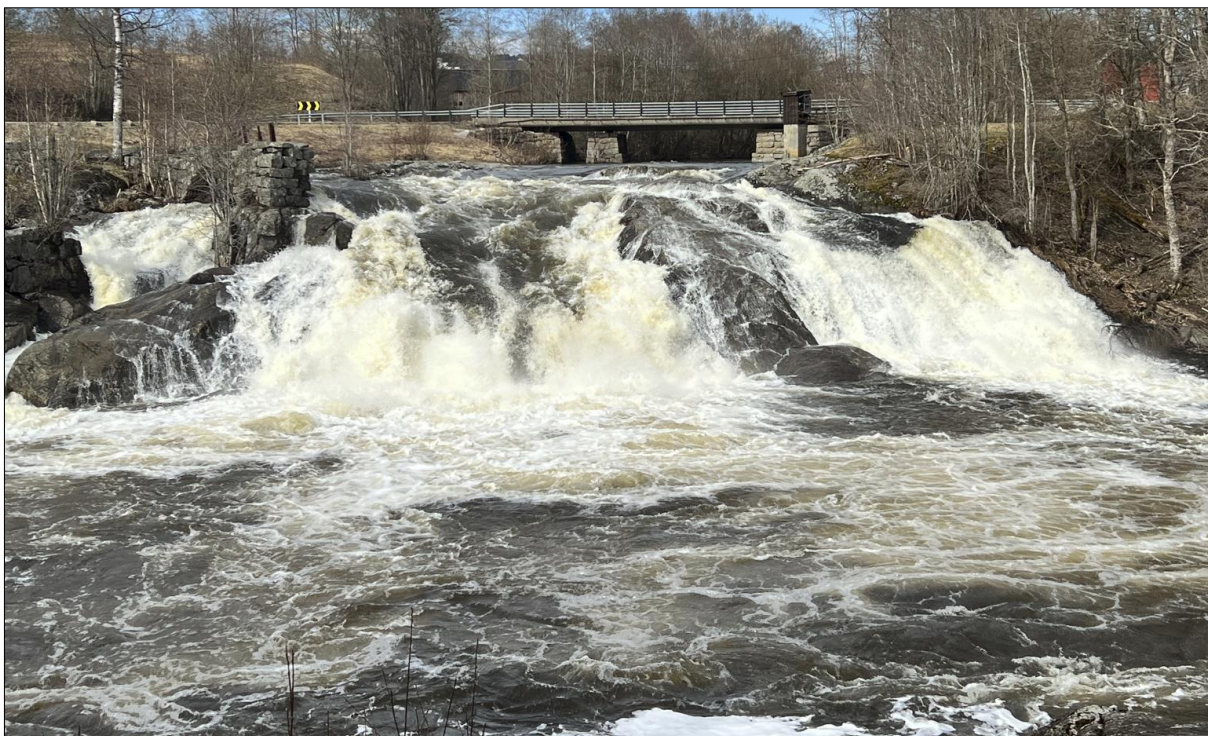
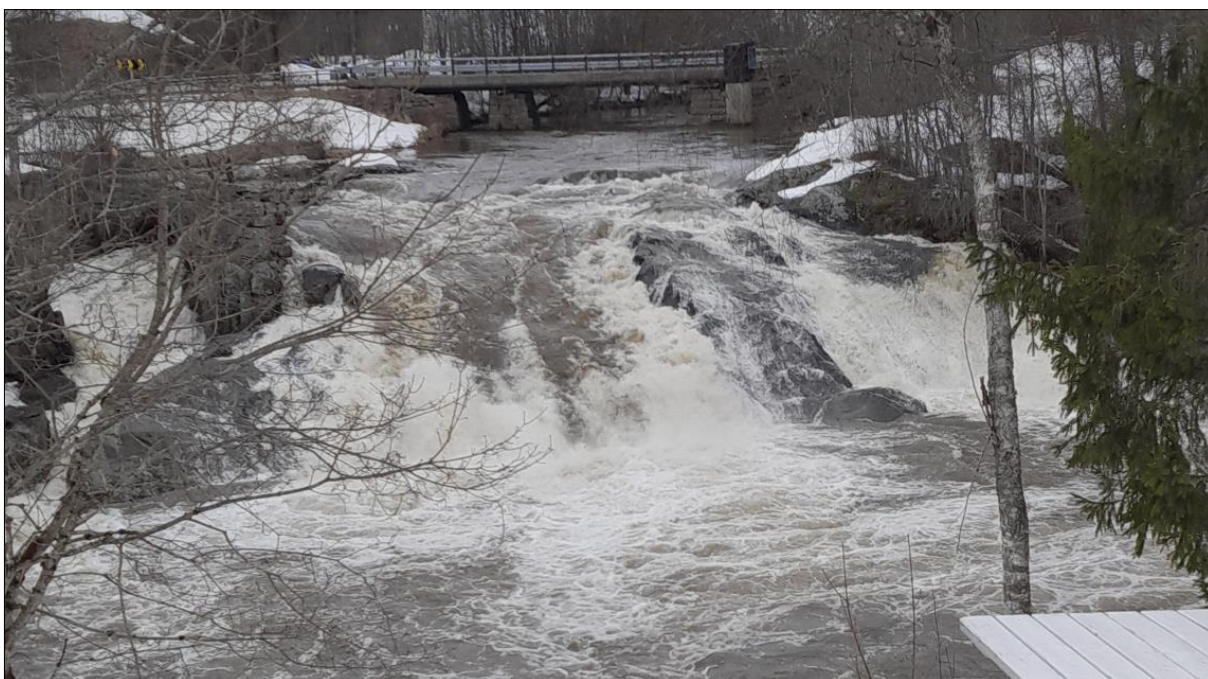
Bilde som viser vannføring i fossen. Tatt 21/02/23. Vannføring  $2,4 \text{ m}^3/\text{s}$

Bilde som viser vannføring i fossen. Tatt 03/06/23. Vannføring  $2,7 \text{ m}^3/\text{s}$ .

Bilde som viser vannføring i fossen. Tatt 17/04/24. Vannføring 22,8 m<sup>3</sup>/s.

Bilde som viser vannføring i fossen. Tatt 16/04/23. Vannføring 30,5 m<sup>3</sup>/s.

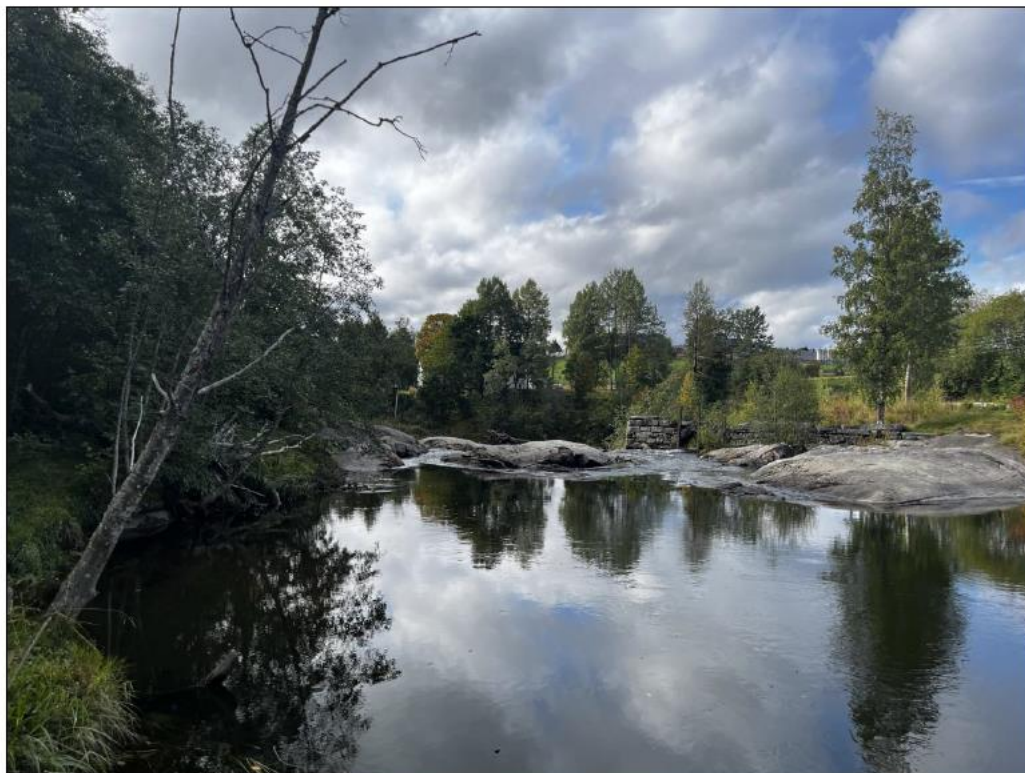
Figur 2.3. Inntaksområdet.

Inntak er planlagt ved en kulp på kote 182 (figur 2.3). Inntaksstedet ligger rett ovenfor fossen i en naturlig kulp, og det er ikke planlagt å bygge dam.

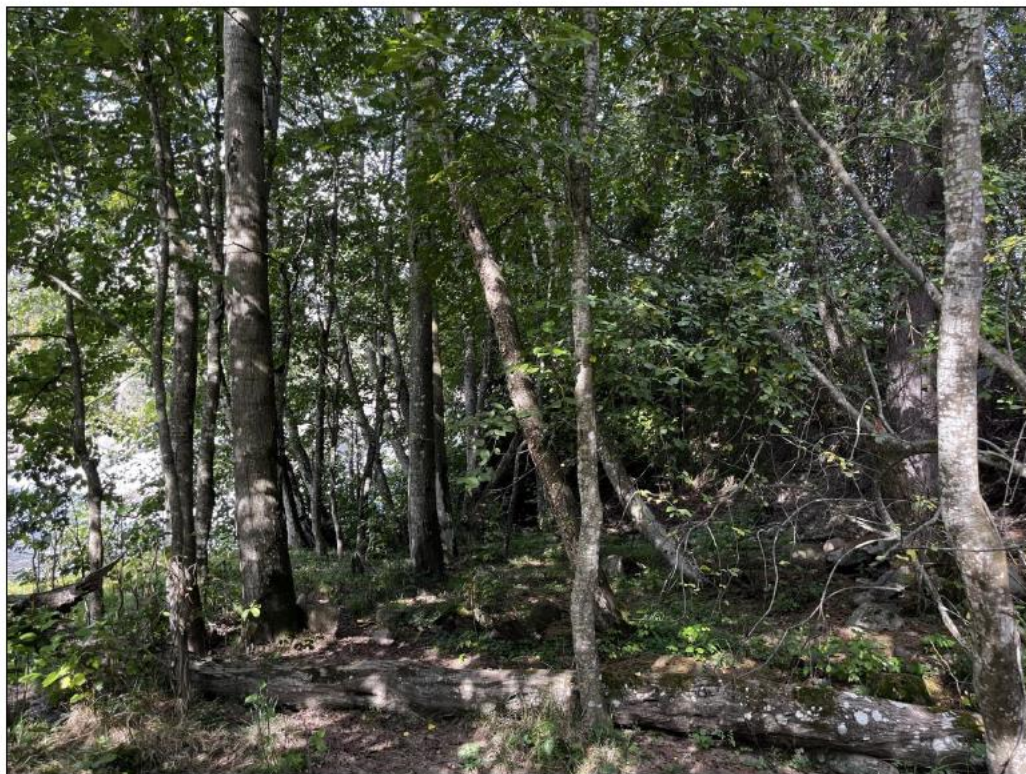
Figur 2.4. Det planlagte kraftstasjonsområdet.

Kraftstasjonen planlegges rett nedstrøms fossen på høyre side av elva (figur 2.4). Jordkabel planlegges gravd ned og krysser broa nedstrøms Kringlerfossen. Planlagt trasé for jordkabel er ca. 275 m lang.

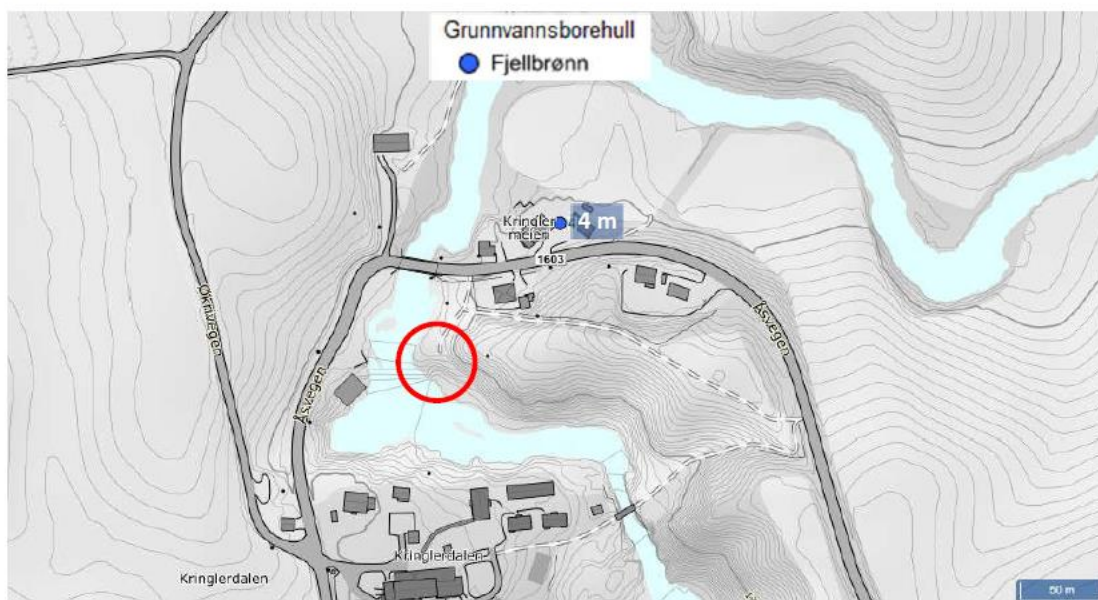
Figur 14: Registreringer i GRANADA (dybde til berg angitt ved siden av symbolet), tiltaksområdet er markert med sirkel

Nasjonal grunnvannsdatabase (GRANADA) viser at det er en grunnvannsbrønn i området som gir informasjon om dybden til berg, se Figur 14. Punktet ligger ved Kringler meieri nord for fylkesveien, og registrert dybde til berg er 4 m.

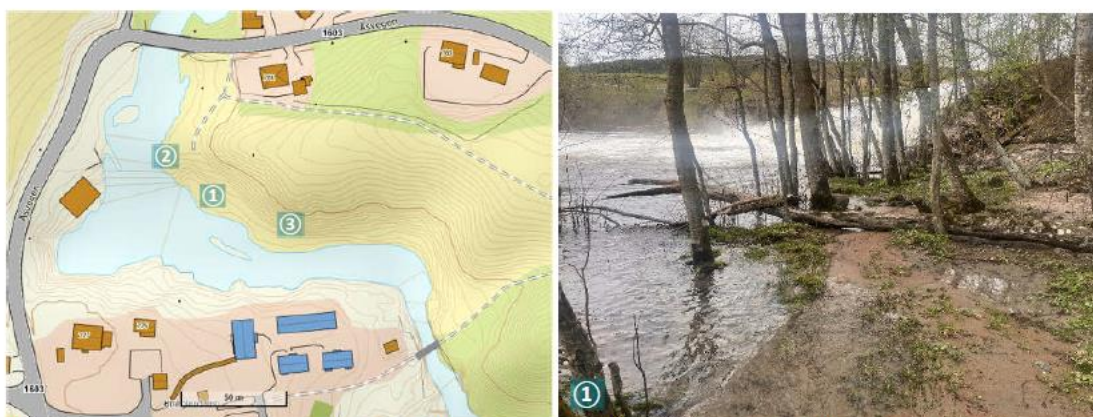
Figur 15: Lokasjoner der bildene ble tatt (til venstre), samt plassering av planlagt kraftstasjon (1)

Figur 15 (til venstre) viser lokasjonene der bildene er tatt. Bildet til høyre i Figur 15 viser området der kraftstasjonen skal plasseres. I bakgrunnen kan det ses berg i dagen, der planlagt rørgate skal etableres.

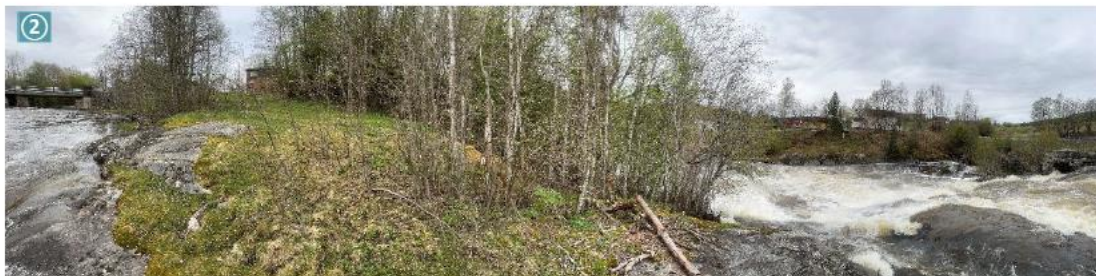
Figur 16: Panoramabilde av berg i dagen tatt ved planlagt rørgate (2)

Figur 16 er tatt i nærheten av stedet der rørgata skal begynne på oversiden av Kringlerfossen. Panoramabildet viser en del berg i dagen rundt hele stedet, samt på motsatt (sør)side av elva. Figur 17 dokumenterer observert overflateerosjon et sted som ligger ca. 50-60 m unna planlagt kraftstasjon. Massene antas å være fluviale avsetninger (sand, grus og stein), men inneholder tydeligvis også en del finstoff (jf. hullet som gjenstår etter at en stein har falt ned).

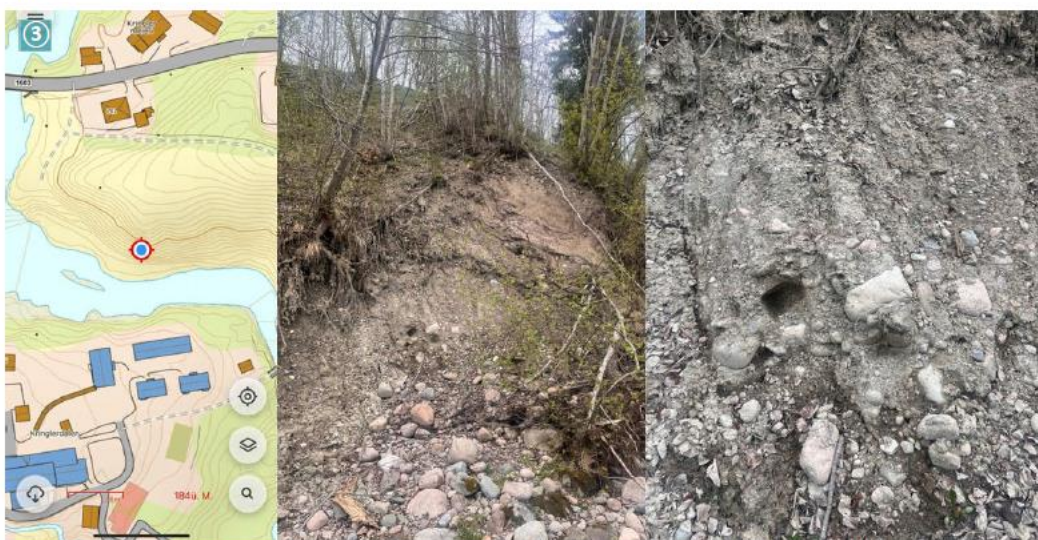
Figur 17: Observert overflateerosjon i nedre del av skråningen – elve- og bekkeavsetninger (3)
