## Klage på søknad om konsesjonsendring for Øygardskabelen 2. NVE ref: 202118856

## BILAG 2

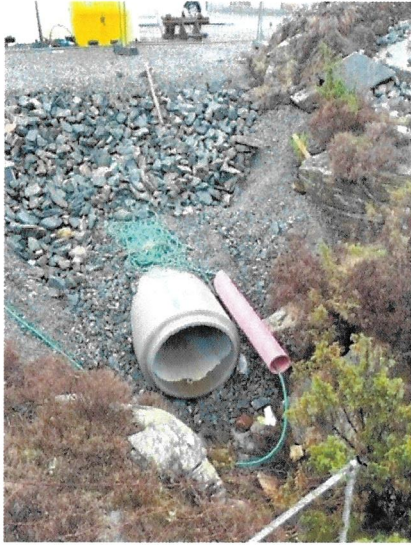
Den bekkelukkingen som nå er omsøkt fremstår, slik jeg tolker de vedlagte tegningene og observerbar utførelse i felt, som allerede gjennomført. Tiltaket fungerer imidlertid ikke etter hensikten. Det nye røret transporterer i praksis ikke vann, ettersom vannføringen forsvinner ned i tilkjørte steinmasser lenge før den når innløpet til røret.

Bilde 01, Rør utløp - ikke vann i røret etter en natt med regn

Videre er innløpet til det nye røret etablert på et nivå som ligger vesentlig for høyt i terrenget til at løsningen noen gang vil kunne fungere som forutsatt. Etter mitt syn er utførelsen teknisk mangelfull og ikke i samsvar med forutsetningene for en fungerende bekkelukking. Jeg viser i denne sammenheng til vedlagte bilder 01, 02, 03 og 04, som dokumenterer forholdene.

Etter mitt syn vil en mer hensiktsmessig og funksjonell løsning være å forlenge rørføringen gjennom hele steinfyllingen, slik at det sikres en sammenhengende og stabil vannføring som også kan benyttes av vilt og smådyr. For å oppnå dette må rørføringen legges på et lavere nivå enn slik den er etablert i dag, og steinfyllingen må tettes med tilstrekkelig fine masser til at vannføringen ledes effektivt inn i røret i søndre del.

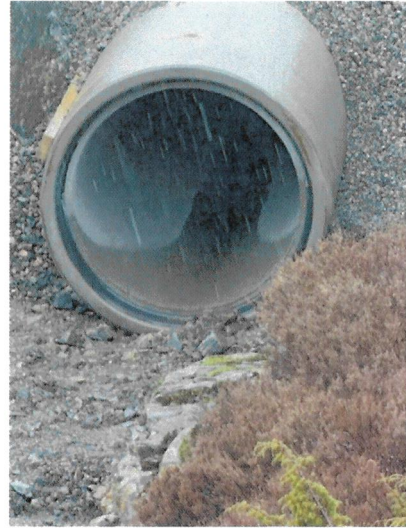
Bilde 02, Rør innløp.

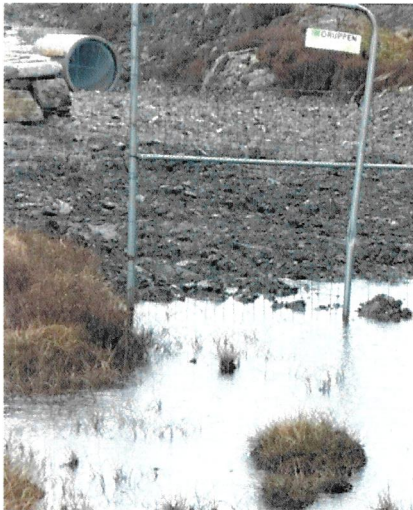
Bilde 03, Bekk og rør innløp

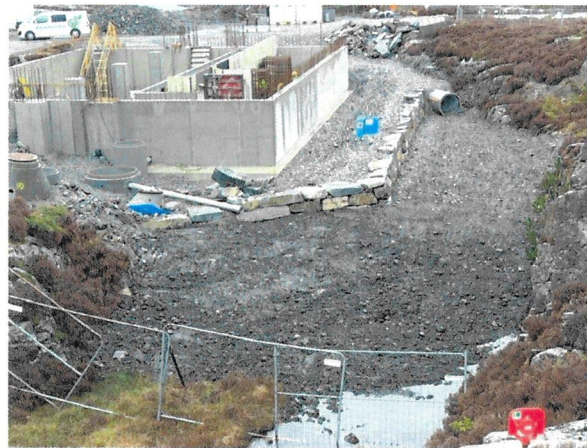
Det fremstår som lite realistisk at bekkelaiet lot seg bevare i sin opprinnelige form, ettersom dybden ned til fjell synes å ha vært for stor sett i forhold til hvor nært det nye muffehuset skulle etableres. Å forsøke å gjenskape en åpen bekk oppå en steinfylling fremstår som teknisk uegnet og lite bærekraftig, og vil etter all sannsynlighet ikke fungere tilfredsstillende over tid. Dette gjelder etter mitt skjønn selv om rørinnløpet skulle vært etablert på et lavere nivå enn det som faktisk er utført. Løsningen fremstår dermed som prinsipielt feilkonstruert, uavhengig av justeringer i enkeltkomponenter.

Bilde 04, Oversikt

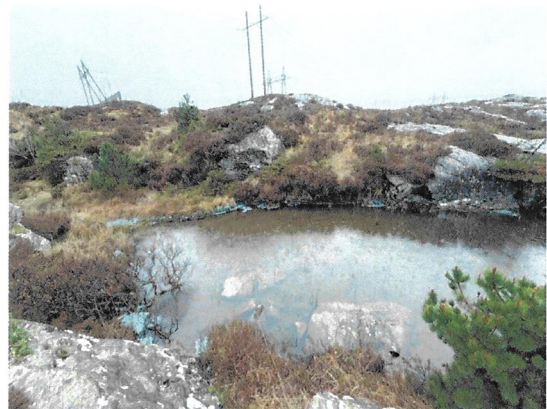
Oljelensen som er utplassert i Trondalsvannet lekker absorbentmateriale ut i vannet. Dette innebærer etter mitt syn en uakseptabel forurensningsrisiko. Lensen fremstår som mangelfullt sikret og må umiddelbart skiftes ut. Videre må ny lense sikres bedre mot mekanisk slitasje og skade, særlig mot fjell, for å tåle påkjenninger ved dårlig vær.

Bilde 06, Blå masse fra lense i vannkanten

Jeg forventer også at allerede utsluppet absorbentmateriale fjernes fra vannet uten ugrunnet opphold. Forholdene er dokumentert på vedlagte bilder 06 og 07.

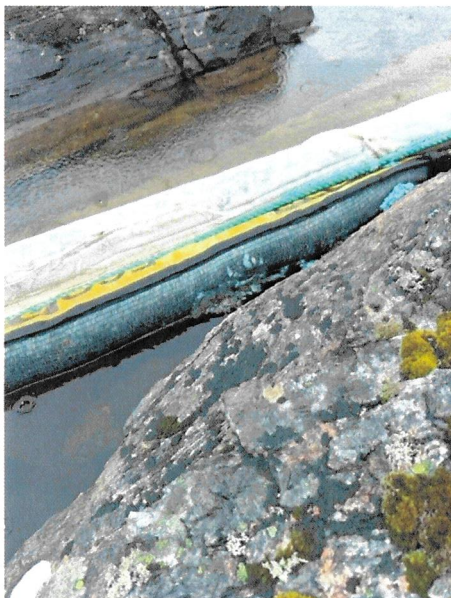
Bilde 07, Se skade på lense fra gnaging mot fjellet.

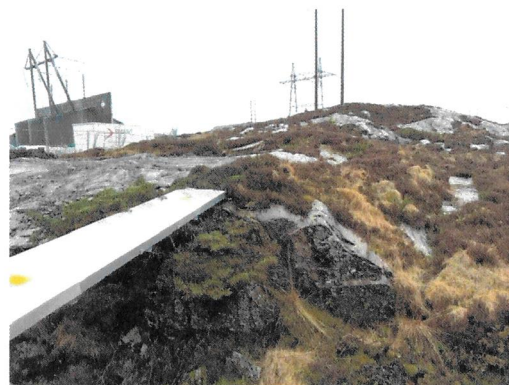
Nord for det aktuelle tiltaket ligger det en kraftkabel (**22 kV?**) oppå fjellet, med en overdekning på så lite som om lag 10 cm jord, på min eiendom. Kabelen føres videre i bakken inn på Statnetts eiendom. Denne løsningen ble opprinnelig avtalt som midlertidig, under forutsetning av at BKK senere skulle overta området, herunder både det aktuelle arealet og det som Statnett nå ønsker å erverve fra meg. Kort tid etter ble det imidlertid klart at BKK måtte gi fra seg eksisterende muffehus og tilhørende linjenett. Som følge av dette ble den forutsatte overtakelsen fra BKK aldri realisert, og den midlertidige løsningen har dermed blitt stående som permanent, uten at dette er avtalt eller avklart med meg som grunneier. Nå har det foregått arbeid med gravemaskin og løft av containere bare centimeter fra denne kabelen, er dette ihht HMS regler? Jeg har også gjort Statnett oppmerksom på kabelen uten at de har vist interesse for denne opplysningen.

Jeg stiller meg også undrende til at en høyspent kraftkabel av denne størrelsen er tillatt lagt med så begrenset overdekning, særlig sett i lys av at kabler til ordinære boliger normalt krever betydelig større leggedybde. Etter mitt syn fremstår dagens løsning som teknisk og sikkerhetsmessig uforsvarlig. Bilde 08

Bilde 08, Kabel med lite overdekning og kabelbro i rustfri plate.

Etter mitt syn er det en klar forutsetning at kabelen tildekkes og sikres på en forsvarlig måte i forbindelse med etablering av ny avkjørsel til min eiendom. Slik kabelen nå er lagt, foreligger det en reell risiko for skade dersom det eksempelvis kjøres med traktor eller annet tyngre kjøretøy inn på eiendommen i fremtiden.

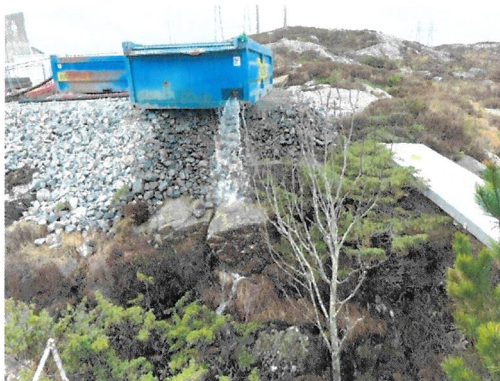
Da arbeidet ved muffehuset på Blomøy ble igangsatt, ble det etablert gravearbeider på min eiendom i forbindelse med utskifting av rør i bekkelukkingen. Disse arbeidene faller delvis utenfor det området som omfattes av tiltredelseserklæringen. Videre ble det montert lenser i Trondalsvannet, som er en del av min eiendom. Det ble også foretatt fjerning av lyng og jord, samt opparbeidet en rigg- og anleggsplass for containere brukt til filtrering av vann som ble pumpet bort fra bekken på sørsiden. Samtlige inngrep er utført på min eiendom. Bilde 09 og 10

Bilde 09, Kabelbro og containere for filtrering

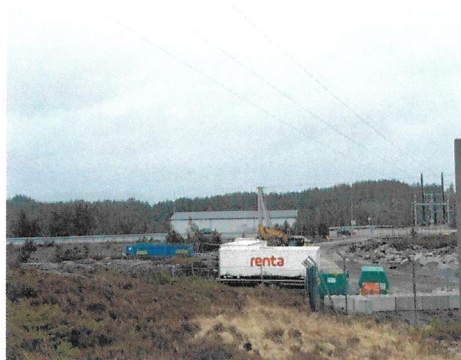
Bilde 10, Tiltak utenfor avtalt område.
