Nedleggelse av Fossveitdammen i Sauda kommune

Saksnummer 202216353

## Høringsuttale 202216353

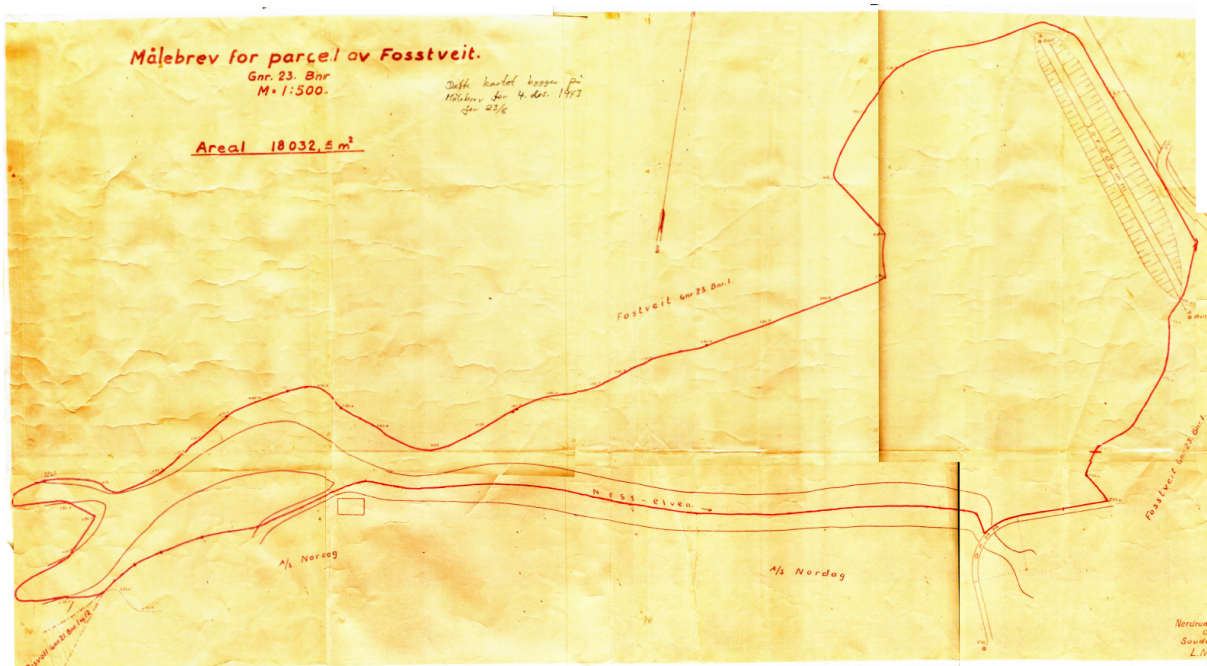
Kommunen er – etter leigeavtalen – forplikta til å tilbakeføra området ved avslutting av leigeavtalen og fjerning av dammen. Før oppdemming var området jordbruksareal (grasproduksjon) på begge sider av elva. Arealet blei målt opp nøyaktig, og kartet bør leggjast til grunn for tilbakeføringa.

Opprinnelege jordmasser inni bassenget må ordnast på ein slik måte at ho igjen blir grei for eng- og åkerbruk. Det må supplerast med tilkøyrd jord der det manglar.

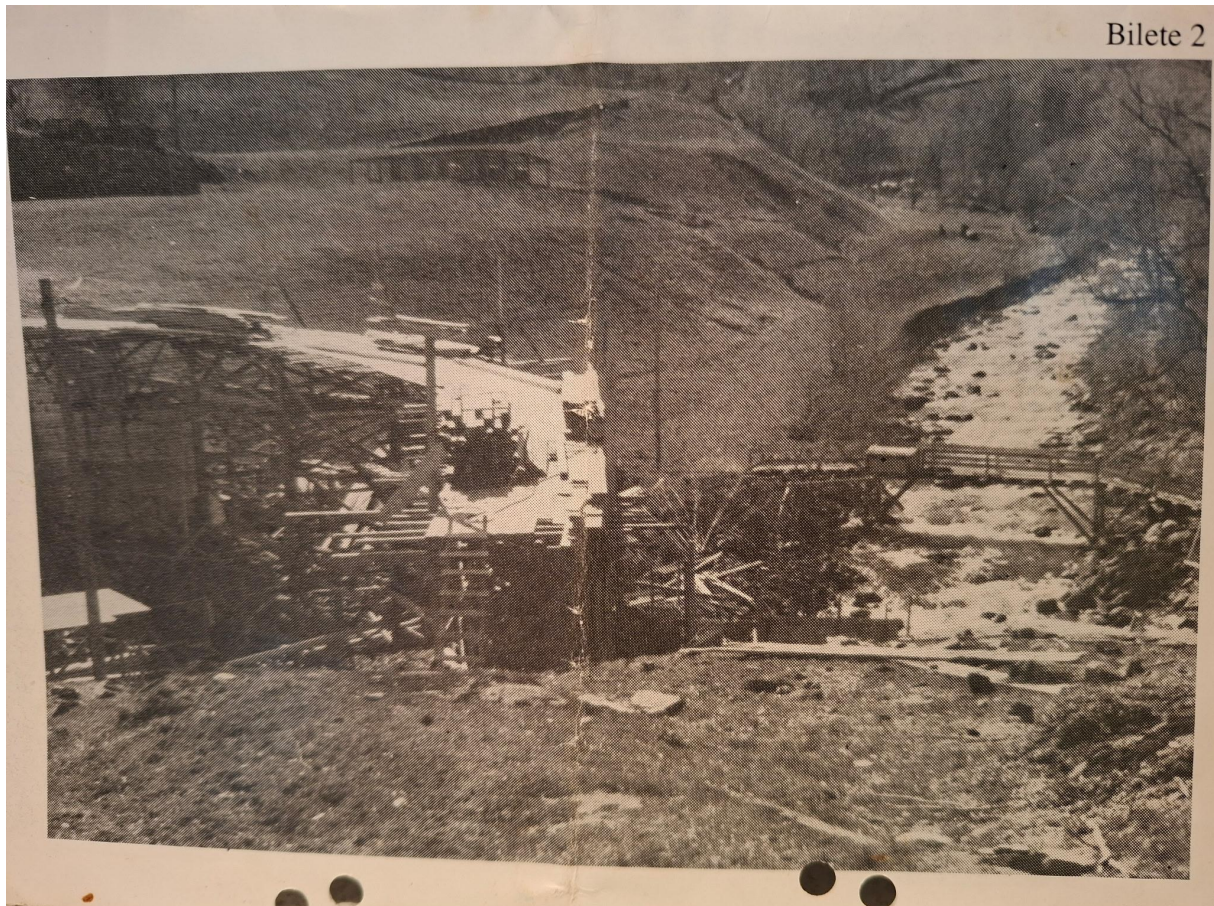
Elles er det viktig å retta opp endringar som skjedde i samband med utbygginga, Før dammen vart bygd, var det fjell som bremsa elva før ho kom til fossen. Denne fjellformasjonen blei sprengd for etablering av betongdam. Dersom dammen vert fjerna, bør det byggast ein terskel som gjer at elva flyt på opprinneleg kote som før etablering av dam. Dersom så ikkje skjer, vill elva få større hastighet. Det kan medføre at elva grev inn i terrenget på ein uheldig måte. Før dammen vart etablert, hadde elva flomsikring i form av mur. Sjå foto. Kraftig mur må etablerast på nytt oppstrøms til kote 56.

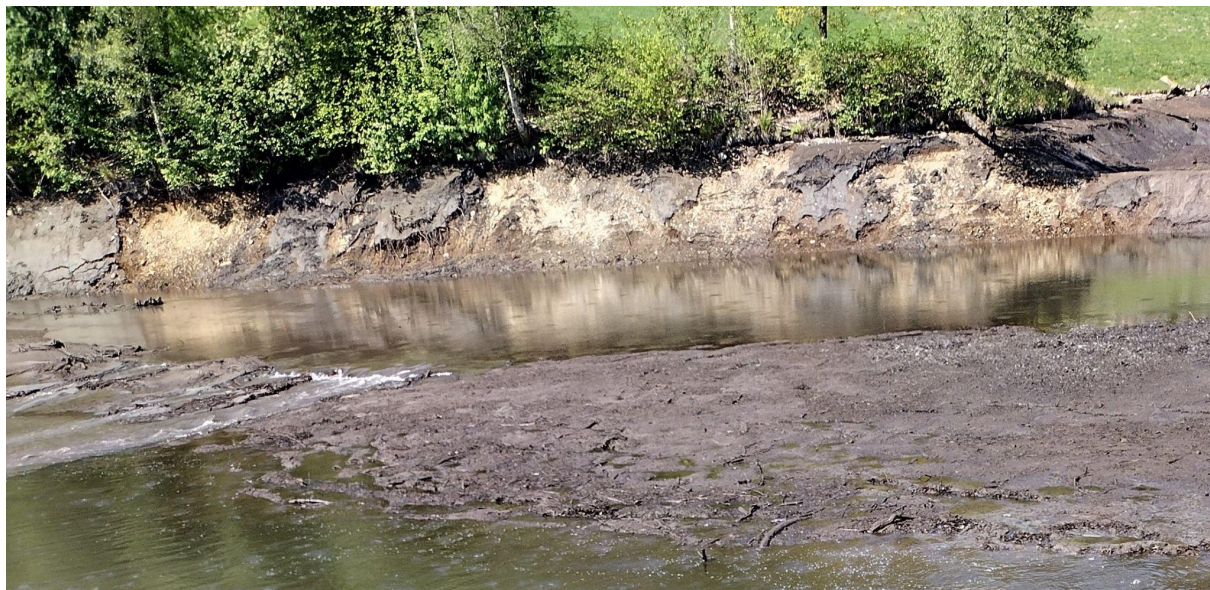
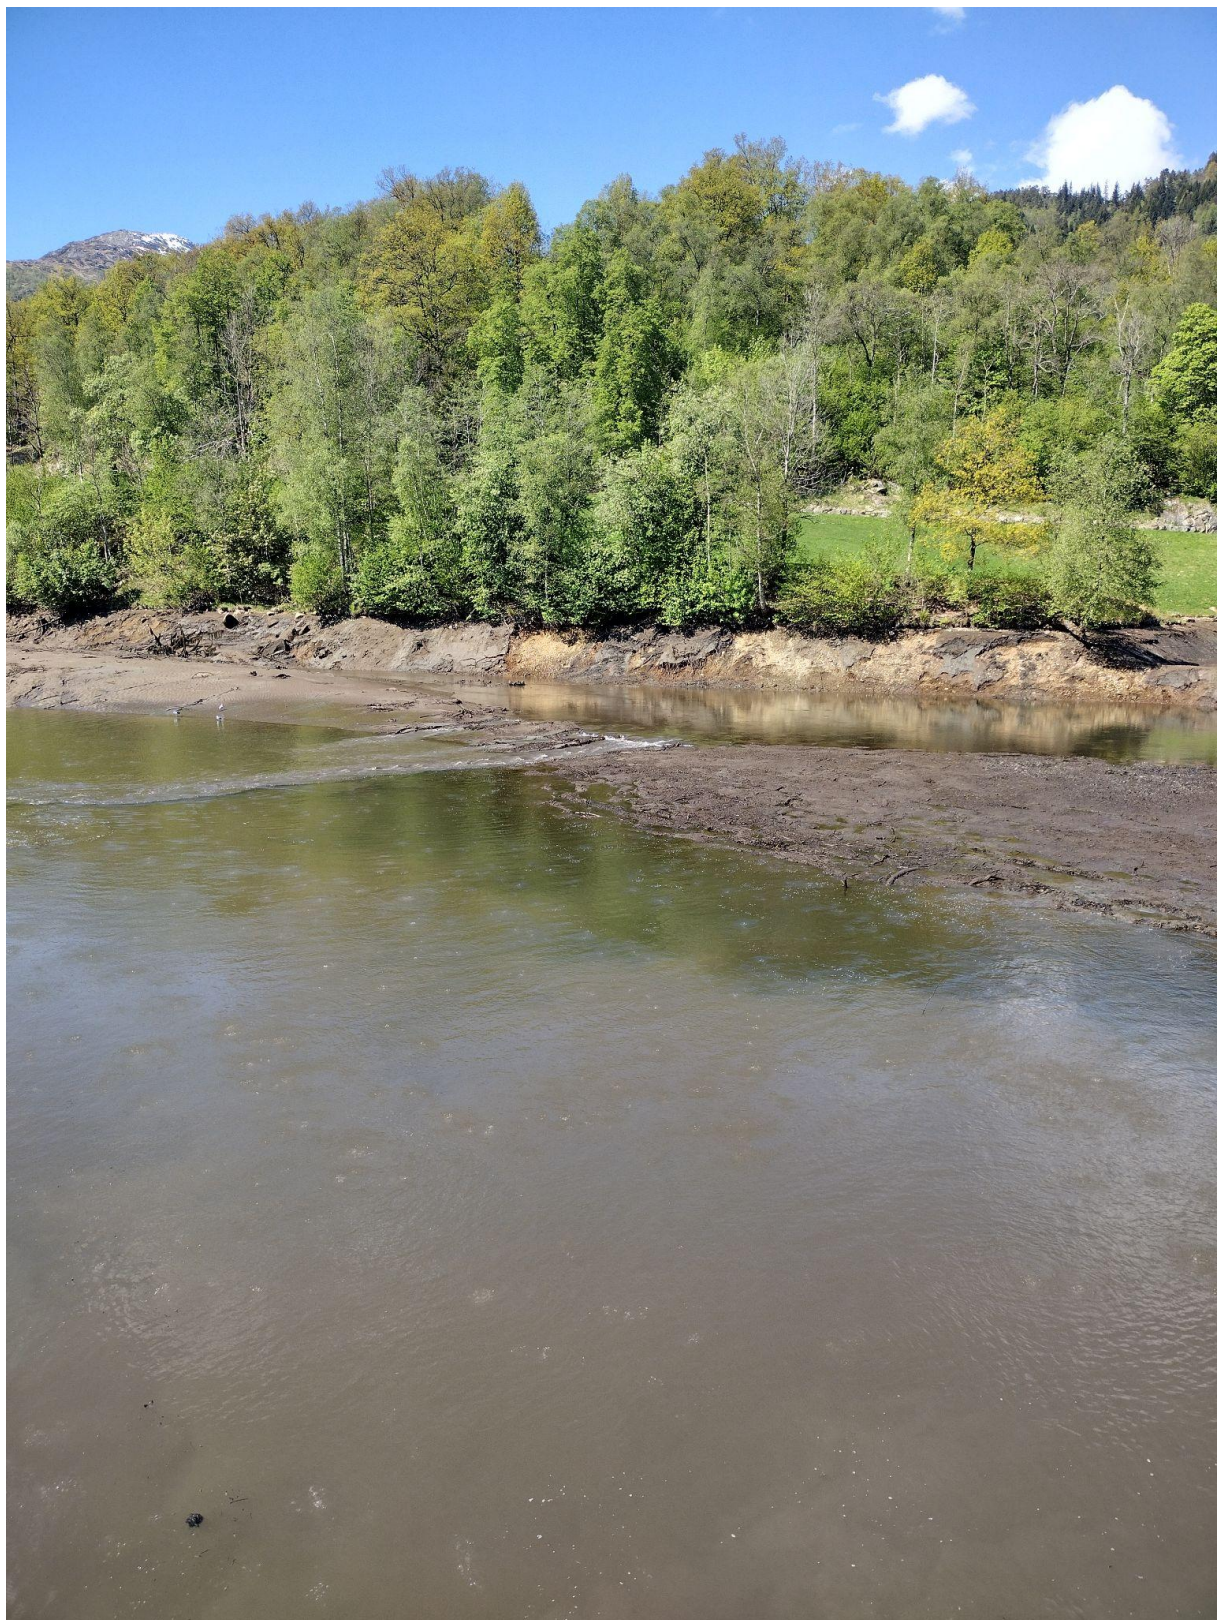
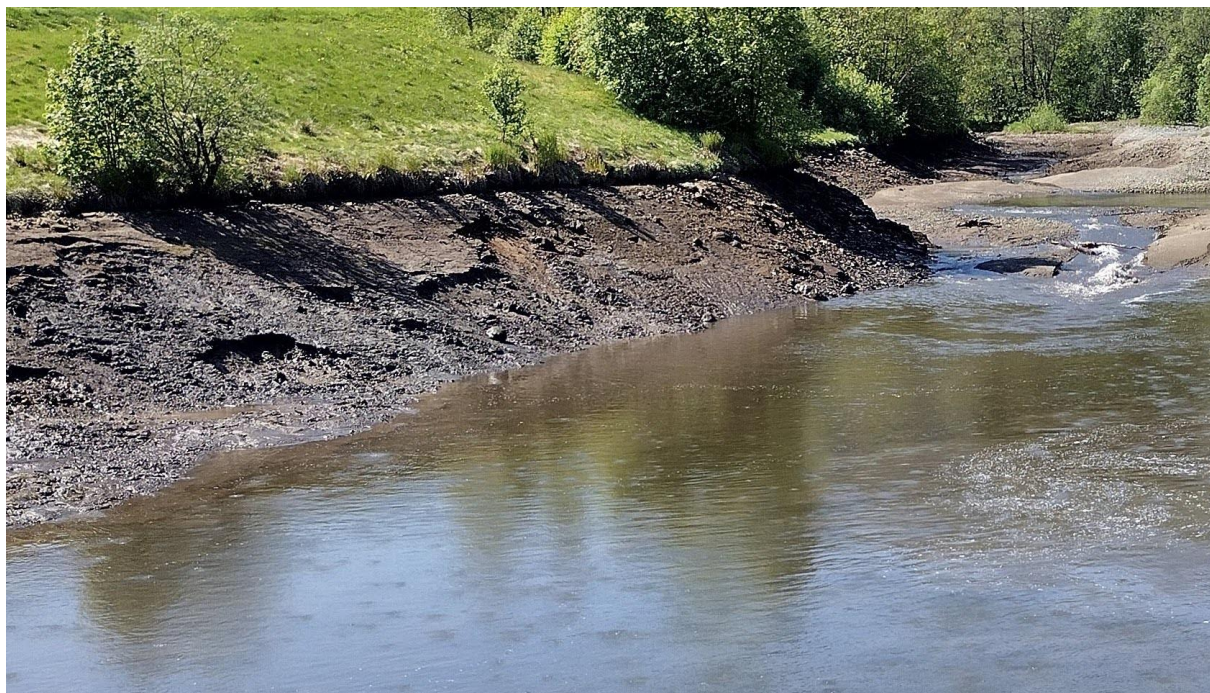
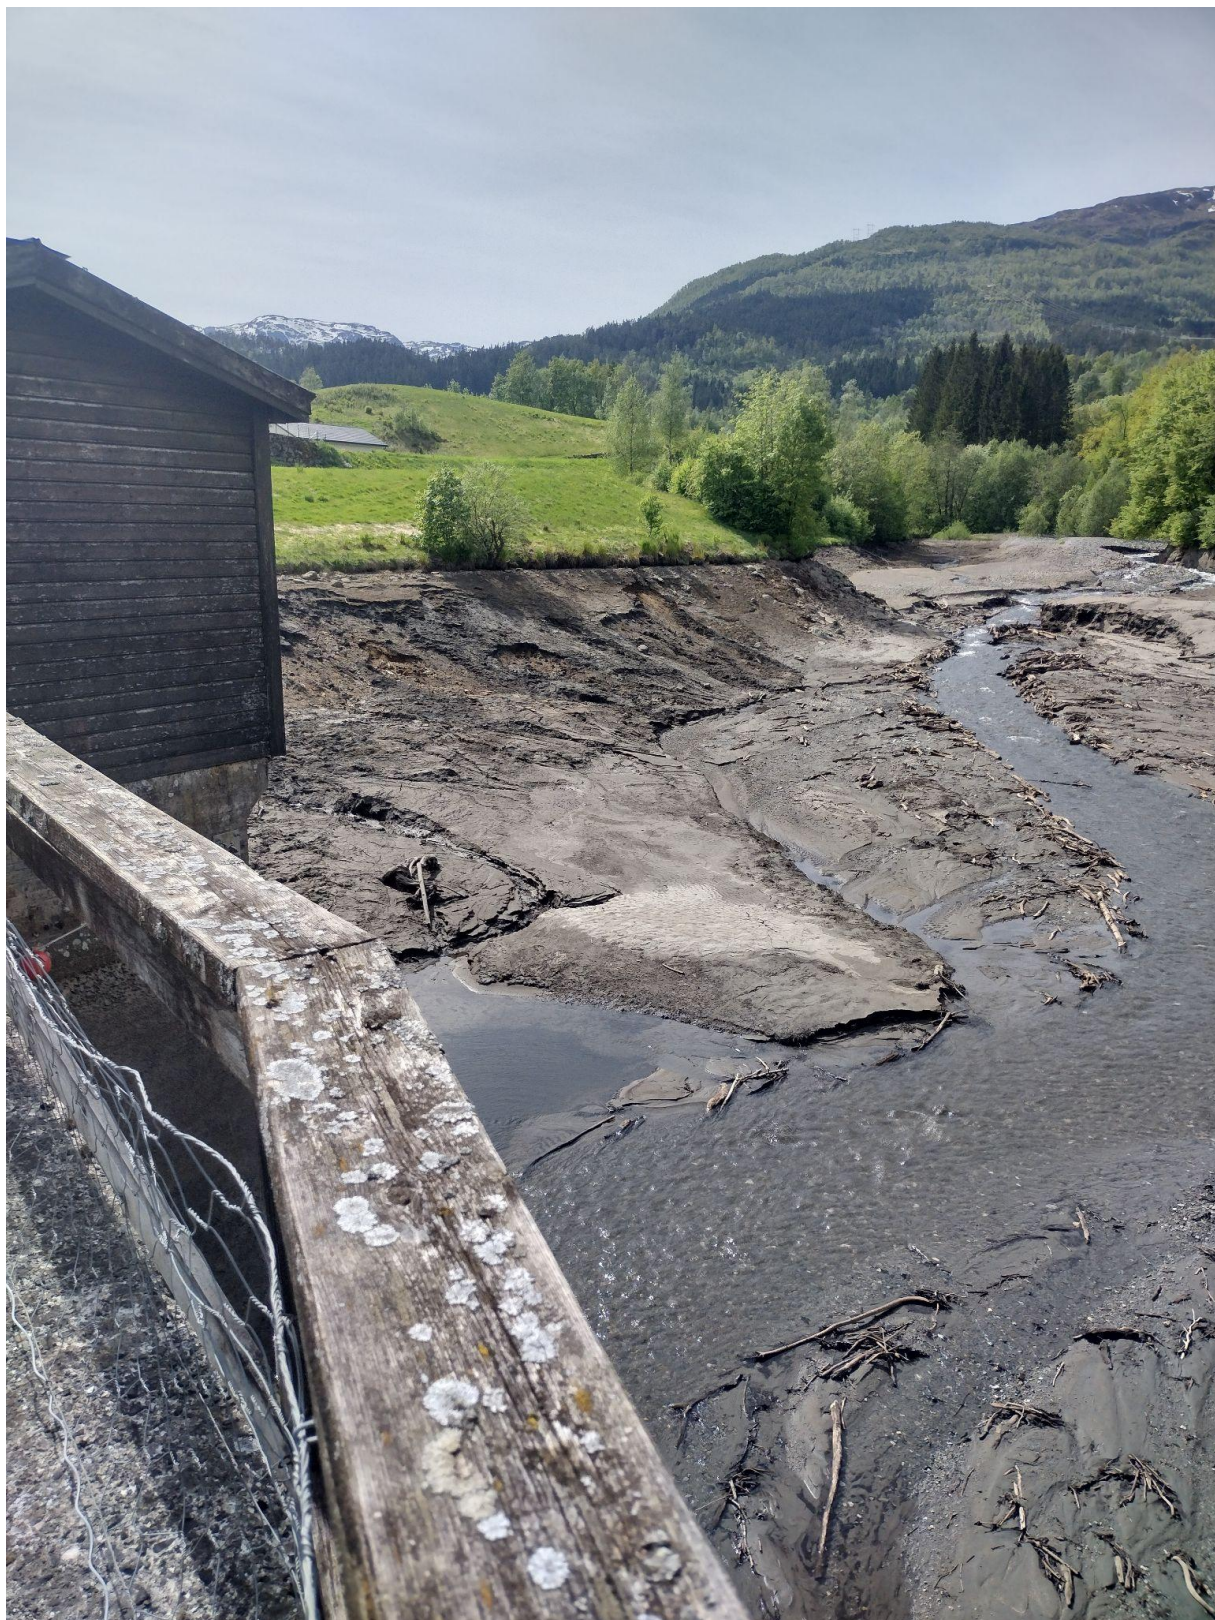
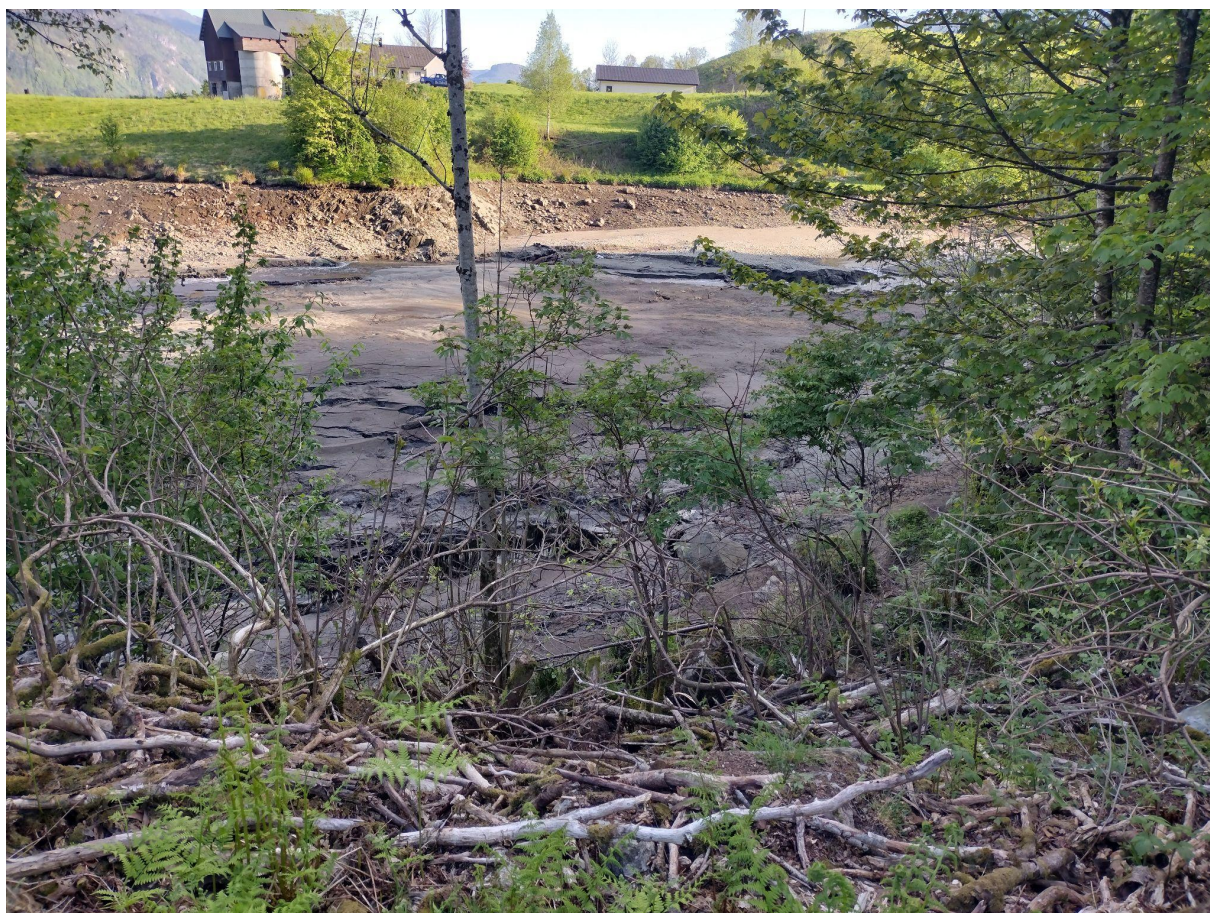
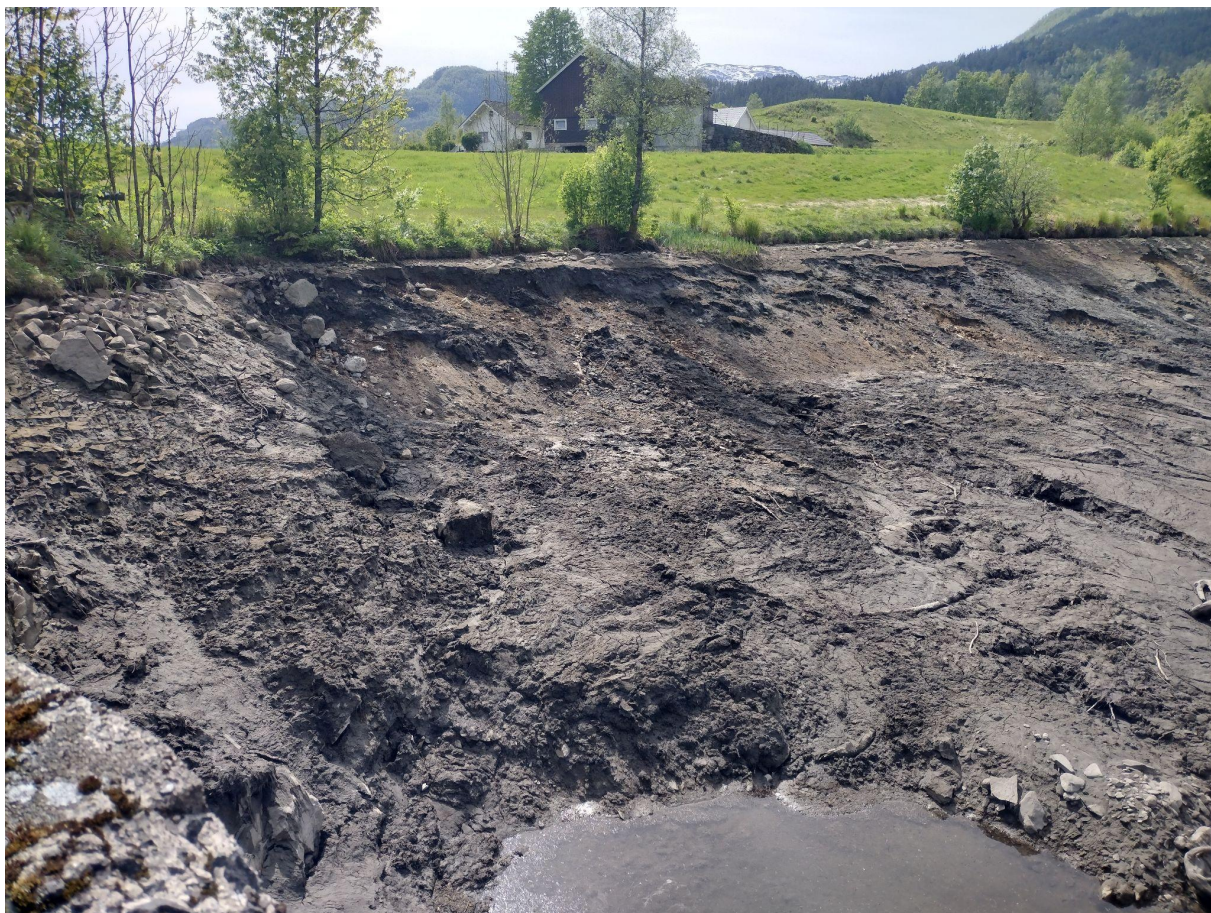
Bilete tatt 12.-14. mai 2025 etter nedtapping.

Då me ennå var med på møte i 2023, var me tydelege til kommunen at eikvar regulering av vassnivå i bassenget måtte skje langsamt, slik at poretrykk i massane i bakkant (og med vassmetning) får tid å utliknast mot omgjevningen. Imedan, då tappeluka vart opna fullt opp ved bassengtøminga 12. mai 2025, tok det berre 3 timar å tømme frå fullt til tomt basseng. Dette medførte ei rekke skredgroper frå jordmassar i bakkant langsetter begge sider av bassenget. Avløpsvatnet ut frå luka vart farga brunt av jord og finpartiklar. Elva nedstraums mot fjorden fekk botndekke av nemnde substans, samt at fjorden vart brunfarga frå elveosen og inn mot Saunes. Sjå elles vedlagte foto.

Oppfølgingstiltak med skredgroperne, samt mengde vekstjord som gjekk tapt blir såleis viktig å fastsetja.
