NOTAT

KUNDE / PROSJEKT Repstad Anlegg AS Lillesand vindkraft - Tilleggsarbeider	PROSJEKTLEDER Toni Skagestad Sinnes	DATO 09.10.2020
PROSJEKTNUMMER 10218184	OPPRETTET AV Ragnhild Eiesland	REV. DATO

Miljøoppfølgingsplan (MOP-plan)

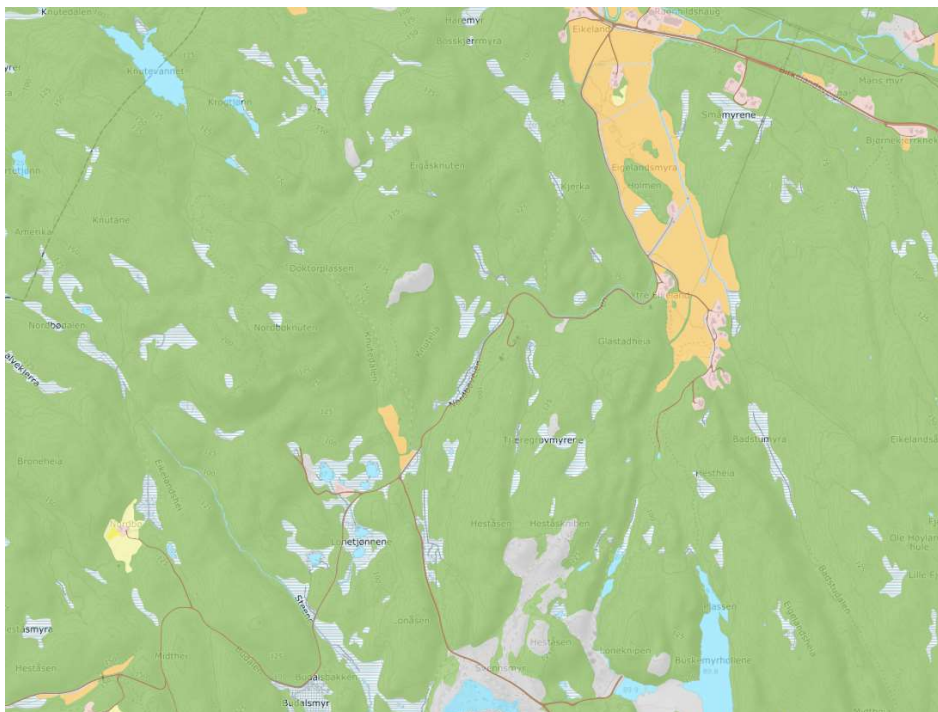
Figur 3: Jordbruksområder er markert med orange og myrområder er markert med blå striper.
Kilde: Kilden (NIBIO).

Jordbruk: Det er to jordbruksområder (arealtype: fulldyrka jord) som ligger inntil Nordbøveien (Kilden) (Figur 3). Det er et relativt stort jordbruksområde som befinner seg i området hvor Nordbøveien krysser Fv402. Det andre jordbruksområdet er betydelig mindre og ligger lengre innover veien mot Nordbø.

Myr: I følge Kilden er det flere mindre myrområder i området (Figur 3). Innenfor noen av disse myrene er det ferskvannsføremster (tjern). Flere av myrområdene ligger inntil veien, noen krysses også av veien slik at det er myr på begge sider.

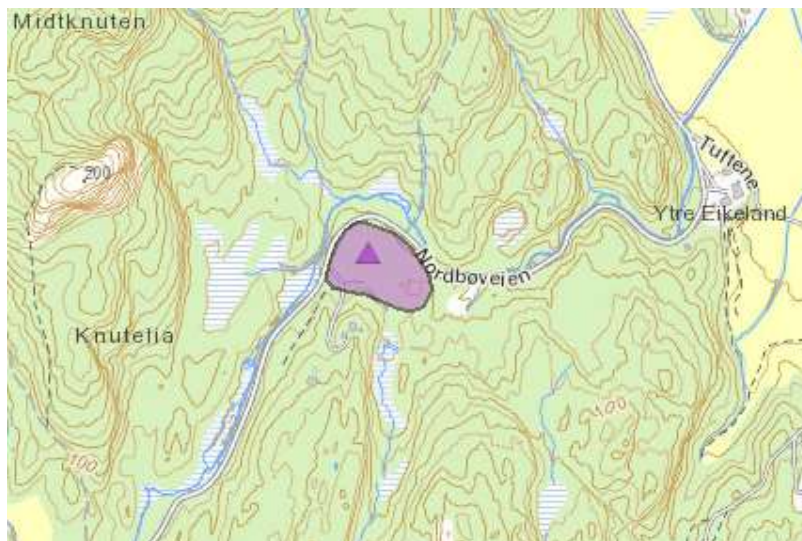
Figur 8: Lokalisering av Nordbøveien avfallsplass. Kilde: Grunnforurensning (Miljødirektoratet).

I følge Grunnforurensning (Miljødirektoratet) går Nordbøveien like inntil et eldre kommunalt avfallsdeponi (Nordbøveien avfallsplass med ID: 3242) (Figur 8). Deponiet har et totalt areal på 12370 m². Det er påvist forurensning fra fyllingen av kvikksølv (Hg), PAH-16 (USEPA) (PAH-16EPA) og sink (Zn).
