## **Vedlegg B NINA Rapport 2208: Konsekvenser og avbøtende tiltak for villreinen ved rehabilitering av dam Fundin og dam Marsjøen**

# Konsekvenser og avbøtende tiltak for villreinen ved rehabilitering av dam Fundin og dam Marsjøen

# Konsekvenser og avbøtende tiltak for villrein ved rehabilitering av dam Fundin og dam Marsjøen

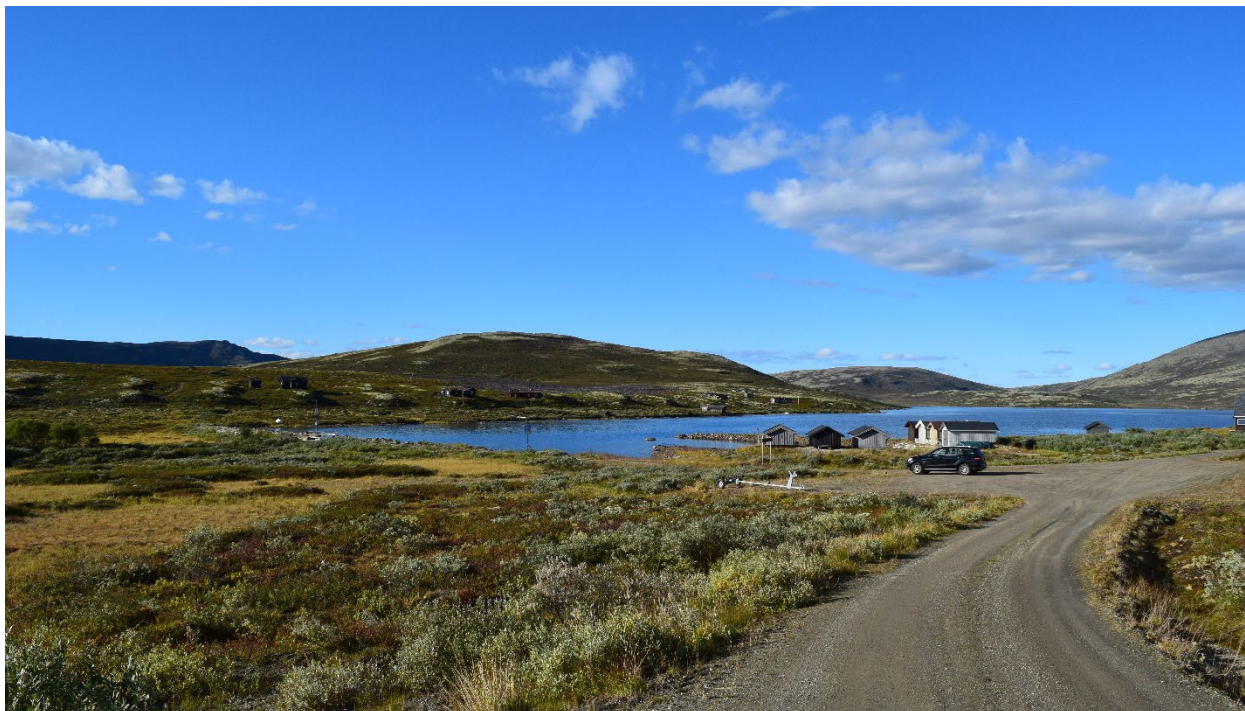
Figur 6 Marsjøen og damområdet. Det ligger en del hytter nær vannet, og ved damområdet er det ei naustrekke og opparbeida parkeringsplass. Det går ikke veg forbi dammen. Foto: Siri Wølneberg Bøthun

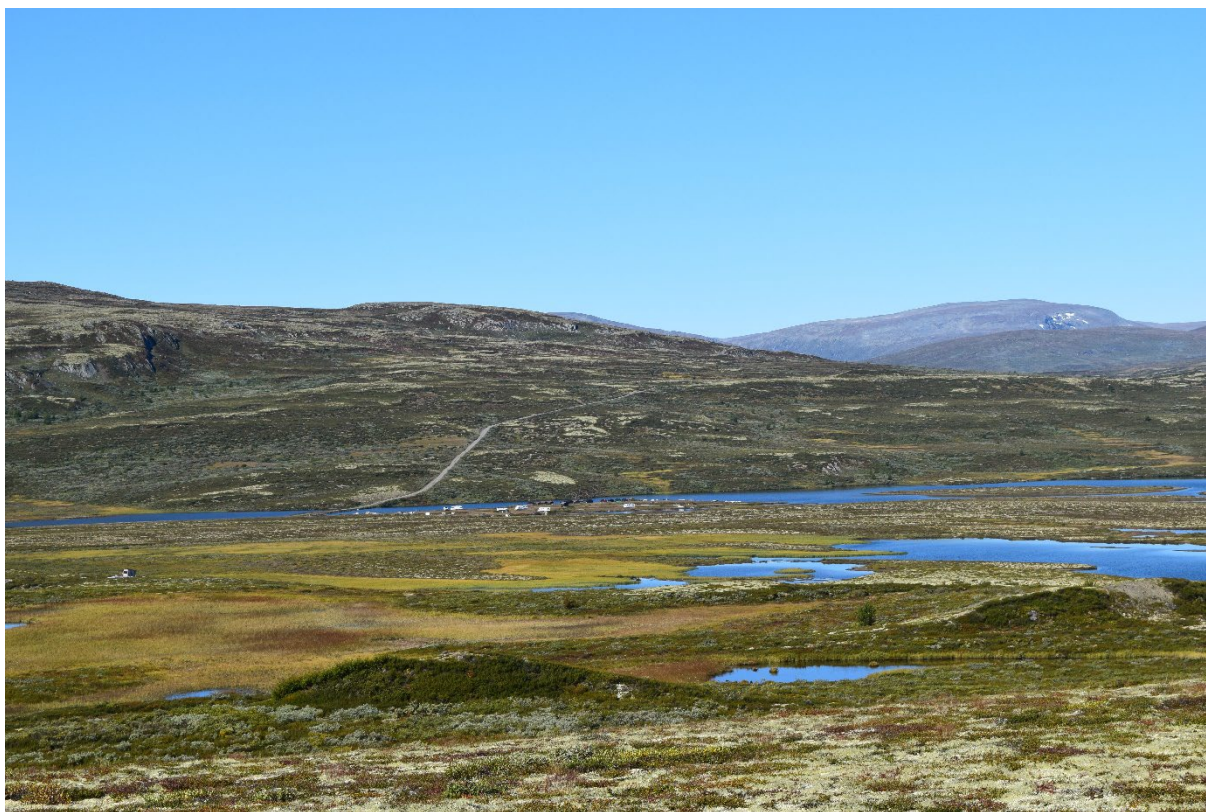
Figur 13 Nede ved Flåman ligger en oppstillingsplass for campingvogner, dette bidrar til vansker med å krysse dalen. Foto: Siri Wølneberg Bøthun

Krysningspunkter av Sætervegen og dessuten trekksona over Flåman, og over Fundin ved Furu-hovdsætra er essensielle for øst-vest trekk. Flåman er ei aktuell trekksona for flokkene hele året, men er særlig viktig seinvinter/vår da området både brukes en del direkte til beite og da dette er viktig parti i vårtrekk fra øst mot vest. I perioden mars-april tiltar aktiviteten nær Flåman, som beskrevet over, og fostringsdyra trekker etter hvert vestover mot kalvingsområdene. Barflekke, og ikke minst oppdyrka slåttemarkar på Flåmsætrin, blir beita på av villreinflokker i mars-april. Bukkene kan da bli gående her også lengre utover våren, frem til det begynner å øke på med ferdse i området utover i mai/juni. Trekket over Kjærringa (mellom Depltangen og Steinhønose) kan også benyttes av flokkene året rundt, men er kanskje viktigst under sesongtrekket på seinsommer, da flokkene forflytter seg fra vest til øst. GPS data viser at trekket brukes mye, begge veger, under jakta. Det kartlagte trekket sør for Depltangen brukes bare i barmarksperioden, dette trolig fordi trekksonen ligger lavt i terrenget, også under skoggrensa.

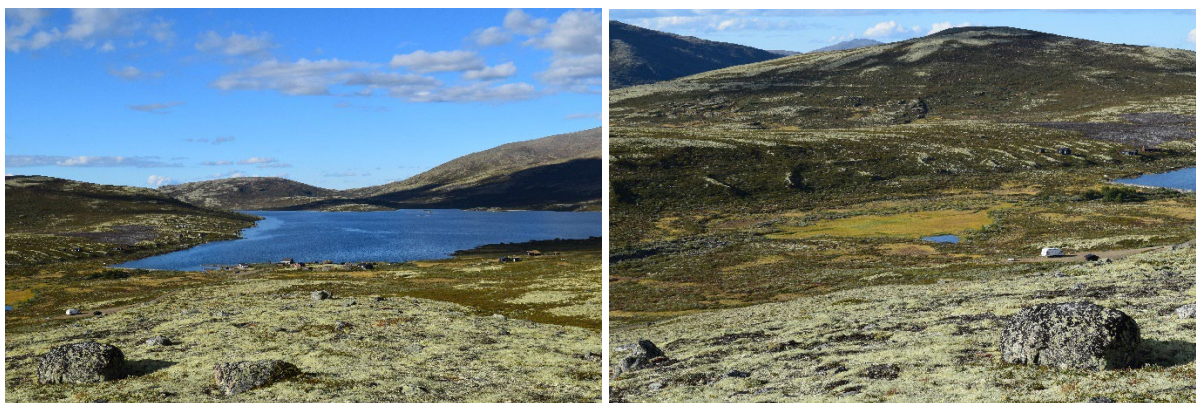
Figur 20 V: Marsjøen. Dammen ligger til venstre i bildet. H: Myra der kanalen skal åpnes, sentralt i bildet. Foto: Siri Wølneberg Bøthun

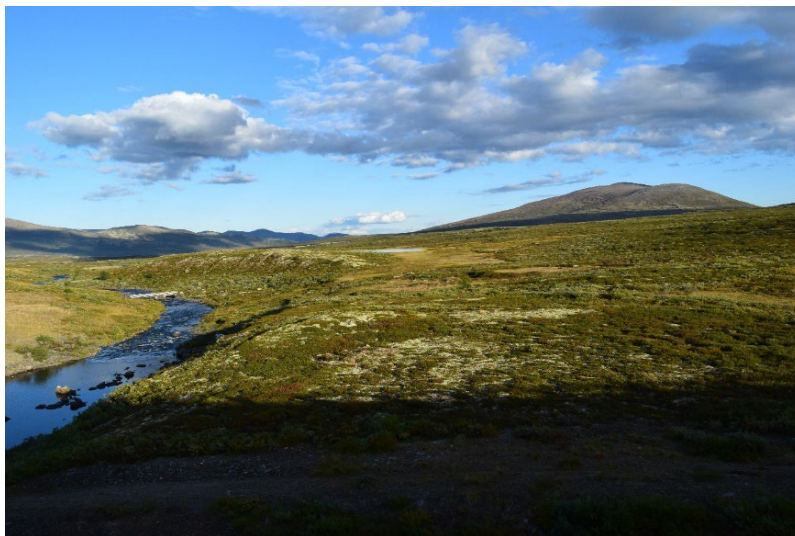
Figur 23 Villreinen har en kryssingsmulighet i området mellom gangbrua og dammen.  
Foto: Siri Wølneberg Bøthun

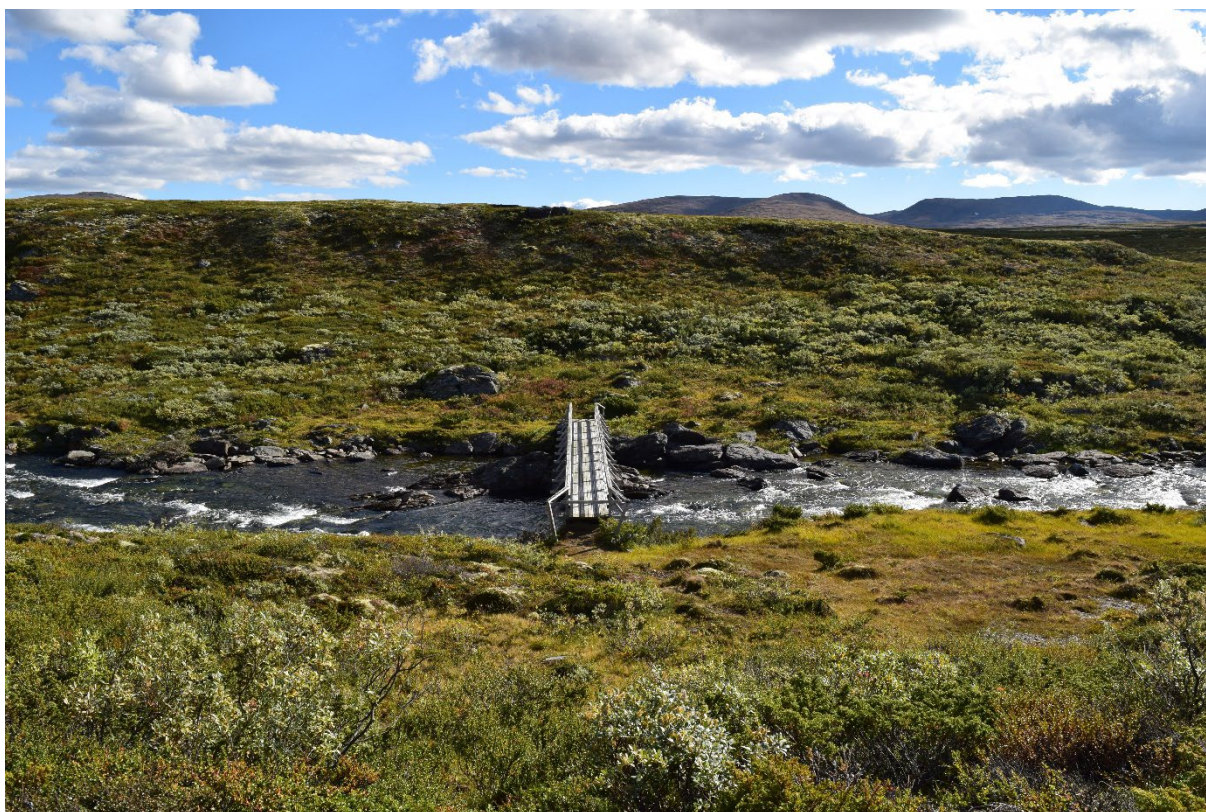
Figur 24 Kubrua rett nedenfor Fundin dam, og som ligger midt i trekkpassasjen til villreinen

Eksisterende bru, Kubrua, nedenfor dammen gir mulighet for folk å krysse elva der. Lokalkjente opplyser at bruka ikke er brukt i tursammenheng. Dette bekreftes ved at det ikke finnes noen sti på sørsida av elva som går til eller fra brua. Utover dette er det ingen dokumentasjon på ferdselen over brua i dag. Mulig ny ferdsel på brua vil avhenge stort av hvilke parkeringsmuligheter det blir i nærheten av dammen etter anleggsfasen. Vi anbefaler sterkt at det ikke legges til rette for parkeringsmuligheter for allmennheten langs vegen i en lang strekning på begge sider av dammen. Hvis det likevel blir parkeringsmuligheter nær dammen bør Kubrua fjernes for å hindre ferdsel.

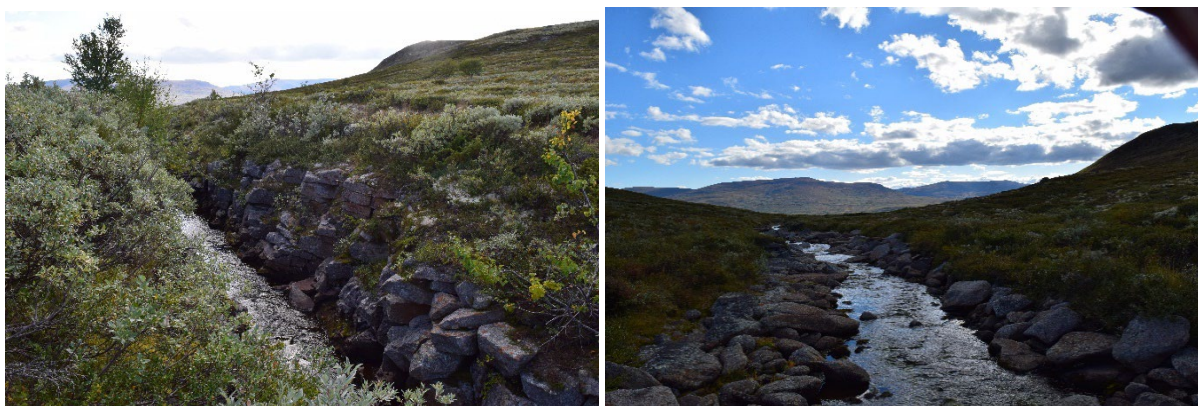
Figur 25 Venstre: Kanalen er gravd dypere i terrenget enn den naturlige utløpselva, og kantene på kanalen er stedvis murt med tørrmur de første 120 metrene. Høyre: Kanalen etter myra, her er den enkel å krysse. Foto: Siri Wølneberg Bøthun.

Utløpskanalen er øverst i slakt terreng med grovt substrat. Kanalen er gravd dypere enn den naturlige utløpselva for å kunne utnytte kapasiteten i magasinet, da dam Marsjøen er en senkningsdam. Kanalens sider har delvis tørrmurte støttemurer, og er forholdsvis dyp de første 120 metrene, fram til et myrparti. Myra hadde tidligere et lite åpent vann sentralt, men dette er nå grodd igjen. Elvefaret gjennom myra er også grodd dels til, og det er problem med stagnering av vannet. For å holde vannstrømmen åpen er det behov for å renske hele kanalløpet for masser som bygger seg opp, dette ble sist gjort for 10 år siden. Etter passering av myra (ca. 150 m) følger en strekning på ca. 320 m der vannet følger tilnærma naturlig leie, men der kantene er forsterka med noe tørrmurering på noen korte strekninger, før terrenget blir brattere og vannet følger naturlig elvefar ned til møte med Einunna.

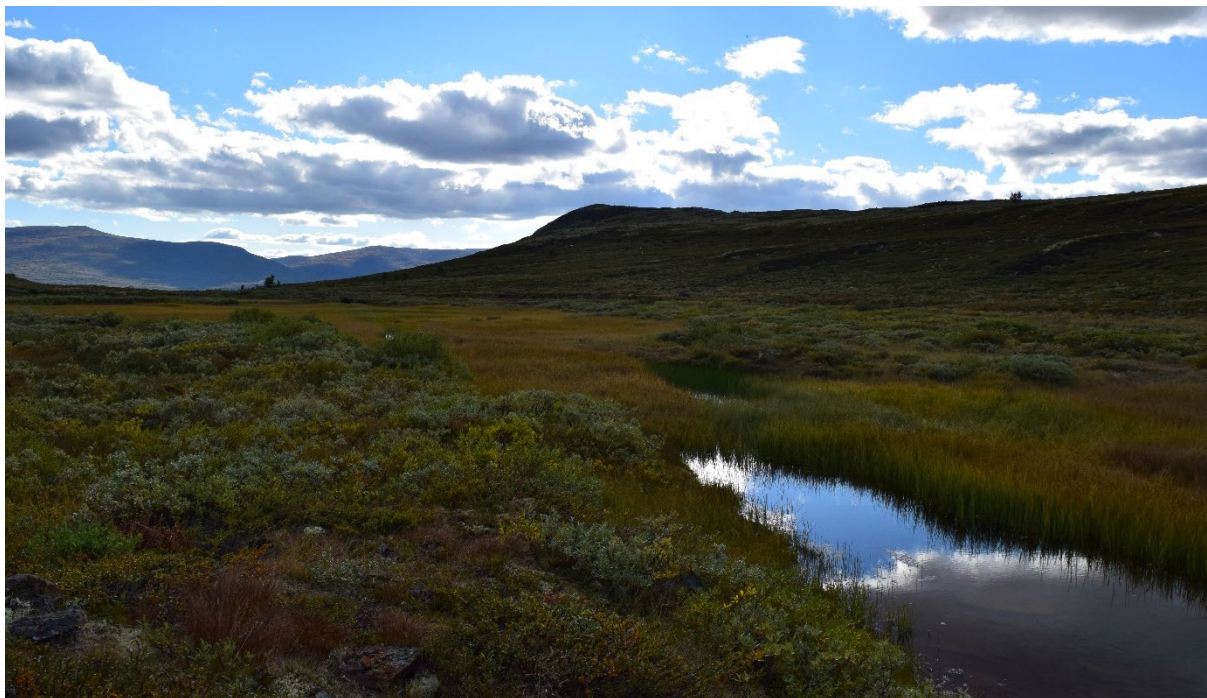
Figur 26 Vannet stagnerer i myra, der elveløpet, og et tidligere åpent myrtjern er grodd igjen. Foto: Siri Wølneberg Bøthun
