Oppdrag **1350032981 – Stiklestad, grunnundersøkelser og stabilitetsberegninger**  
Kunde **Norges vassdrags- og energidirektorat (NVE)**  
Notat nr. **G-not-002-1350032981**

## OPPSUMMERING ETTER PRØVEGRAVING AV 04.07.2019 OG ORIENTERING OM STATUS PÅ KONTROLLBEREGNINGER

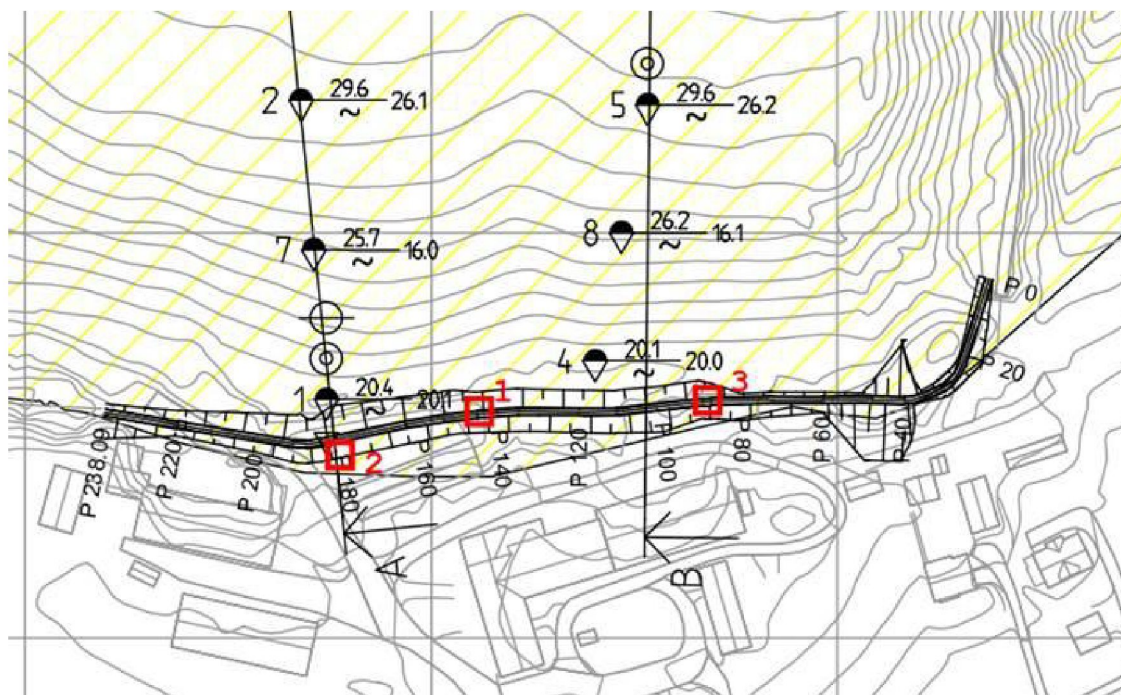
Det ble i løpet av formiddagen den 04.07.2019 gravd 3 prøvesjakter, ref. figur 1 under. Rambøll har ikke koordinater for plassering av prøvesjaktene tilgjengelig, men de røde prøvesjaktingspunktene er forsøkt plassert så nøyaktig som mulig i utklipp fra situasjonsplan vist i tegning 1001 i G-not-001-1350032981, ref. figur 1.

Figur 1: Omtrentlig plassering av de 3 prøvegravingspunkter utført 04.07.2019.

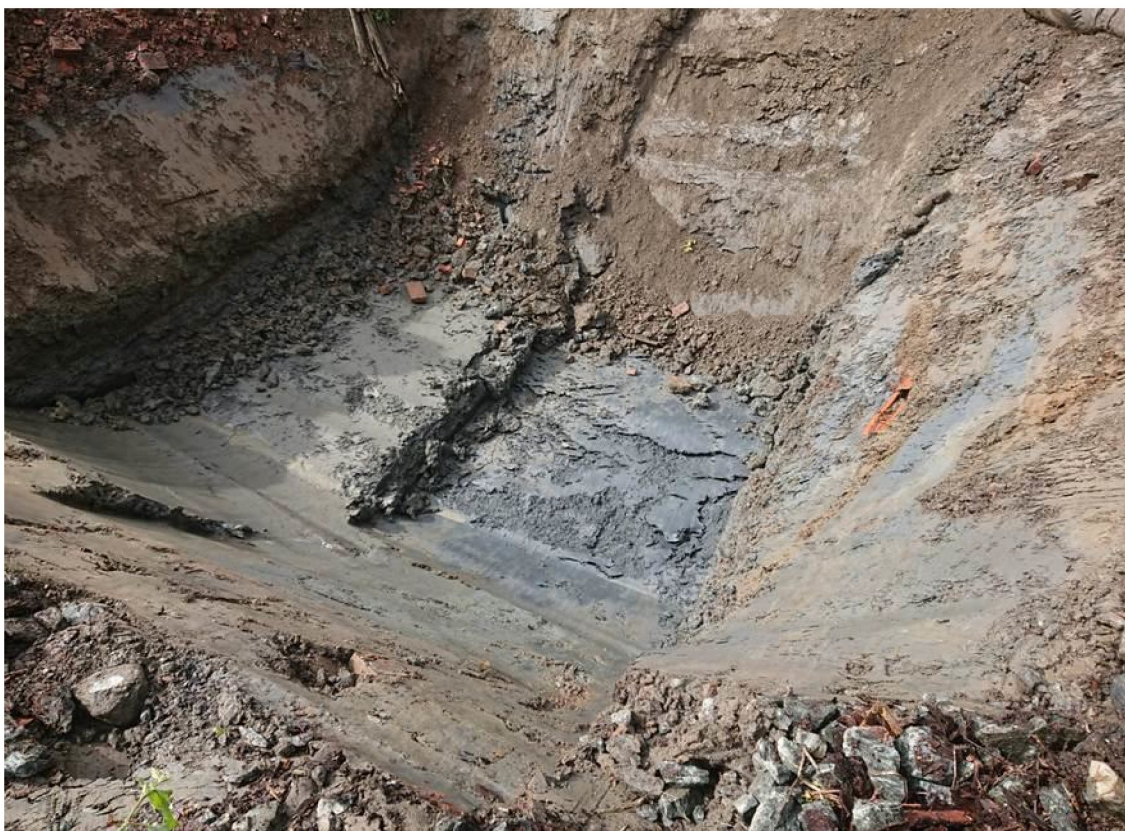
Også i punkt 2 ble det registrert et øvre lag på ca. 10 – 20 cm med sprengsteinmasser over fyllmasser med en del teglstein. Ca. 1 meter under terreng kom vi ned i masser preget av leire og silt, uten innhold av teglstein. Leirmassene flaket da maskinfører grov i massene, og det er usikkert om de registrerte leirholdige massene kan være jomfruelige. Leira var ikke sensitiv eller bløt. Det ble ikke registrert humusholdige masser eller metallavfall i dette punktet.

Eksisterende rør ble påtruffet på nordlig side av sjakta. Et foto fra sjakta, med bunn på ca. kt. +16,06, er vist i figur 3 under. Fotografiet viser også tydelig hvordan leirmassene ble flaket under graving. Topp rør ble avdekket på høyre side i bildet, like under avbildet traubunn.

Figur 3: Sjakt nr. 2 utgravd ned til traubunn på ny rørtrasé, ca. kt. + 16,06.

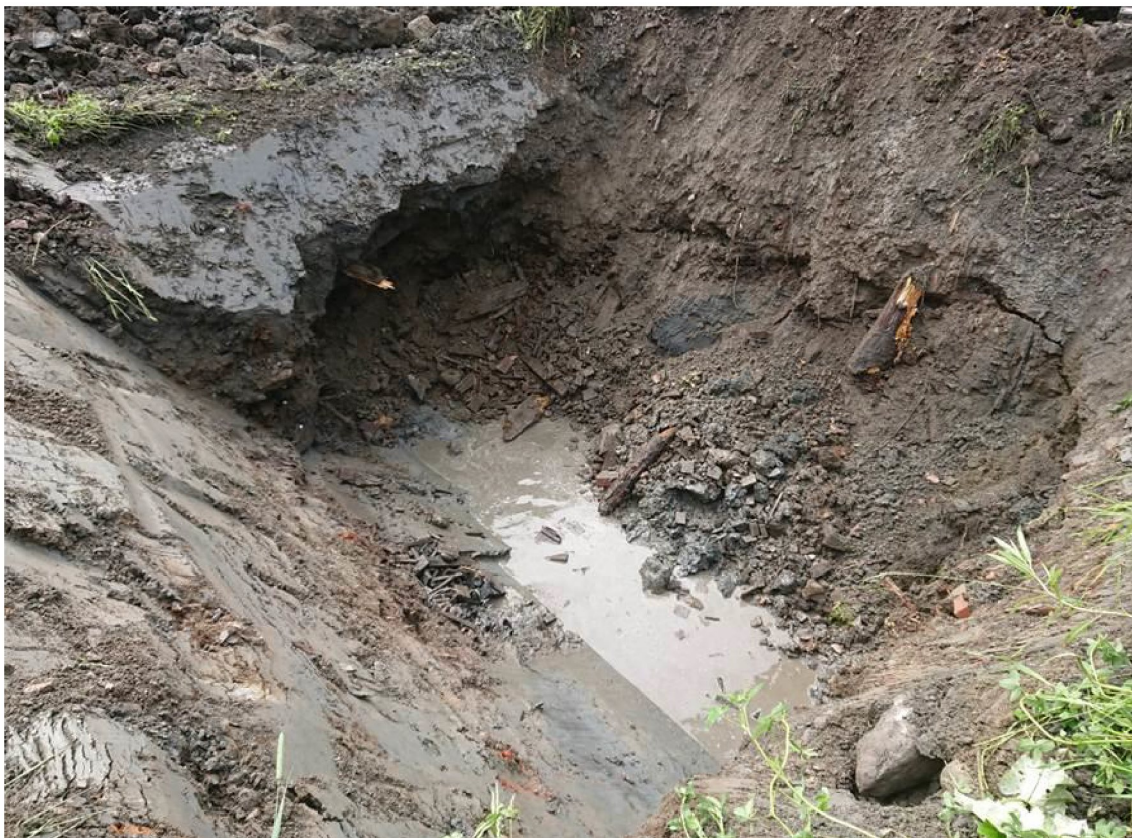
I punkt 3 ble det også registrert et øvre lag på ca. 10 cm med steinmasser over fyllmasser. Betydelige mengder humusholdig materiale i form av delvis råtnede trestammer og lommer med avkapp i tre, samt innslag av teglstein og metallavfall preget fyllmassene. Lommer med vann hadde trolig samlet seg opp i fyllmassene, og allerede etter 1,5 – 2,0 meters graving ble bunn av sjakta fylt med vann. Sjakta ble derfor avsluttet før hverken traubunn på ny trasé eller eksisterende rør ble påtruffet. De leirholdige massene registrert i punkt 3 er ikke bløte eller sensitive.

Et foto av sjakt 3, med innhold av vann, tre og metall, er vist i figur 4 under.

Figur 4: Sjakt nr. 3 avsluttet før traubunn på ny trasé pga. innstrøm av vann

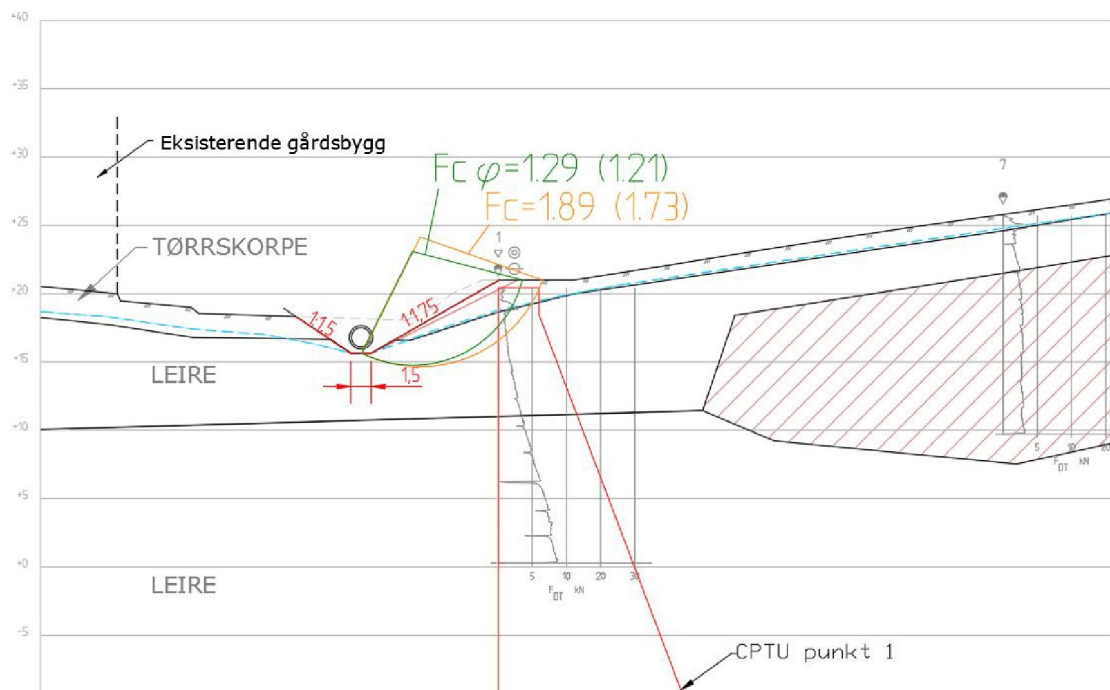
Vi har kontrollert stabiliteten for gravesituasjonen i profil A (ca. P 110) med seksjonsvis utgraving på 8 meter (som følge av nye rørlengder på 6 meter) heller enn 5 meter. Lokalstabilitet i snitt A blir da for dårlig med graveskråninger med helning 1:1,5, men som utklippet vist i figur 5 under viser, gir graveskråning med helning 1:1,75 på den nordlige siden tilstrekkelig stabilitet. Eventuell forflytning av traséen sørover og noe lenger bort fra skråningsfoten og fyllinga i foten av skråningen vil være gunstig.

Figur 5: Lokalstabilitet for profil A med utgraving for rør med seksjonslengder 8 meter

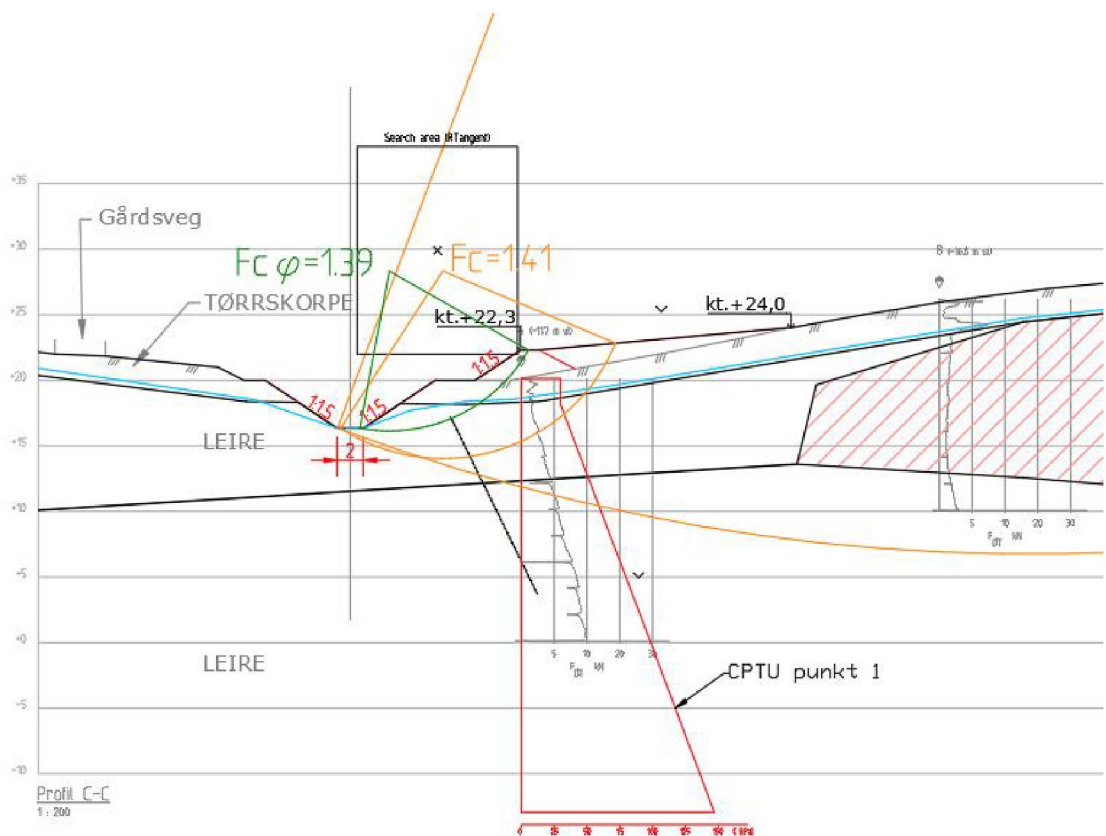
Det er tatt ut et snitt ved ca. P 55 hvor traubunn på bekketrasé blir på ca. kt. +16,35, hvilket tilsvarer kotenivå på innløpet til nytt rør ved ca. P 59. Her ser det ikke ut til at vi får til en løsning med tilstrekkelig lokalstabilitet uten avtrappingen mellom bekkeløp og motfylling.

Motfyllinga kan med fordel senkes noe i tråd med fall på traubunn (mellom ca. P30 – P59), men topp av motfylling ser ikke ut til å kunne følge ca. 5,7 meter over ny bekkedunn (ref. spørsmål i e-post av 27.06.2019). I profil C (ca. P 55) har vi foreløpig beregnet tilstrekkelig stabilitet for de helninger, fyllingshøyder og løsninger som vist i figur 7 under. Områdestabiliteten (de dype og lange glidesirklene) for situasjonen vist i figur 7 gir en stabilitet på totalspenningsbasis på ca.  $F = 1,30$  for mest kritiske skjærflate, dvs. ingen forverring (ref. krav gitt i G-not-001-1350032981).

Figur 7: Foreløpig mulig løsning for bekketrasé og motfylling i profil C med traubunn på kt. +16,35.
