RAPPORT

Leievoll Sande i Sunnfjord kommune

VURDERING AV FARESONER ETTER BYGD
SIKRINGSTILTAK MOT JORD-, FLAUM- OG
SØRPESKRED.

DOK.NR. 20210759-01-R
REV.NR. 1 / 2023-05-16

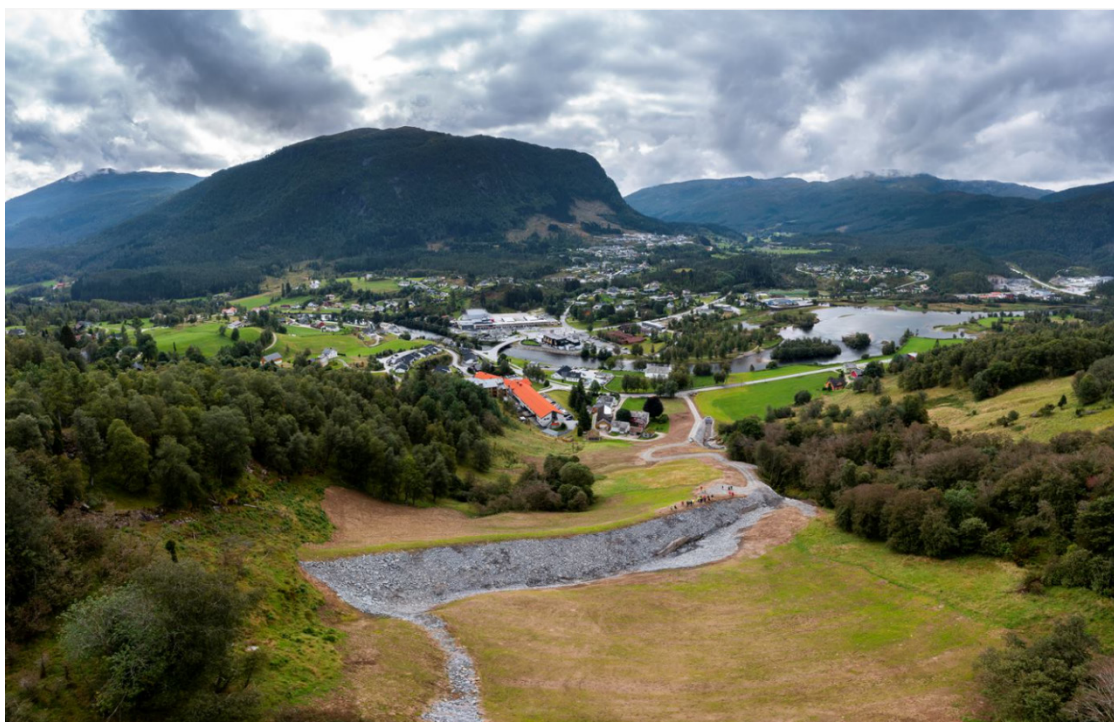
Figur 3-7 Leievoll ovanfor gnr./bnr. 175/1 og Sjukeheimen (foto: Alf Vidar Snæland).

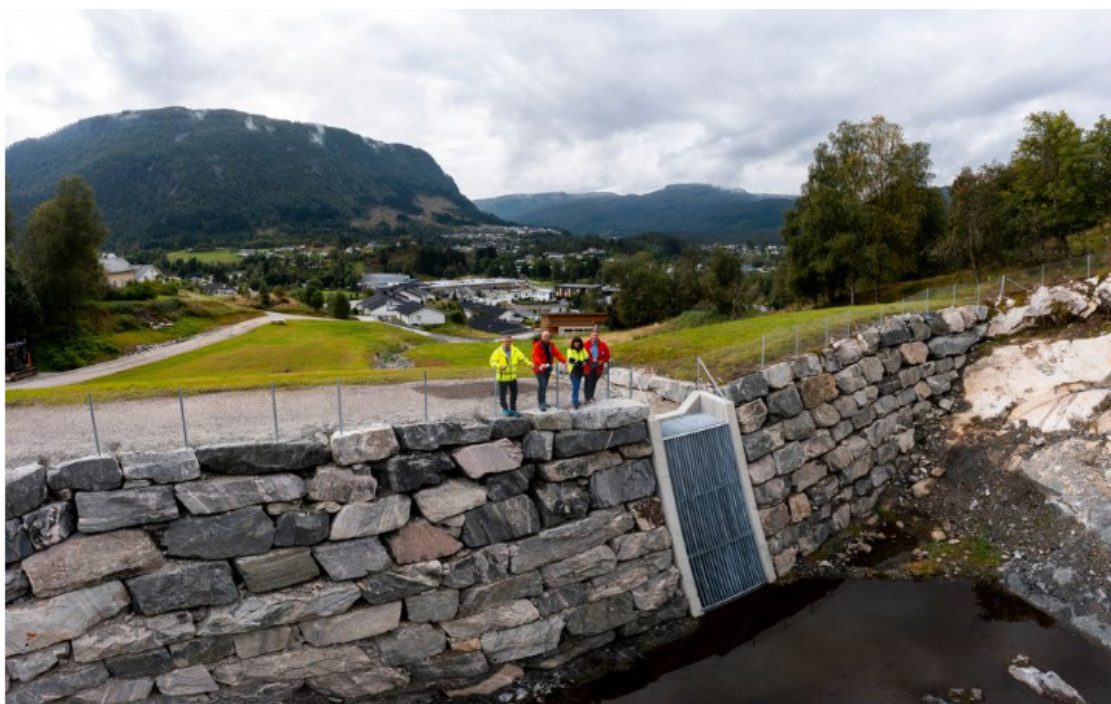
Figur 3-8 Fangvoll og massebasseng i Skagekleiva (foto: Alf Vidar Snæland).

- Eitt tiltak er bygd i bekken ovanfor busetnad i Skagekleiva (Figur 3-8 og Figur 3-9). Dette tiltaket består av eit utsprengt massebasseng og ein fangvoll. Dette tiltaket vart skissert av NGI i samband med faresonekartlegginga (NGI, 2013), og vart prosjektert/bygd av NVE anlegg med underentreprenørar. Fangvollen er 6 m høg og 50 m lang, toppbreidde på 2 m. vollhelling oppstraums er 3:1, og vollhelling nedstraums er 1:2. Om lag midt på er det ei slissa med rist, og ein 800 mm-kulvert, for drenering av vatn (NVE, 2022). Tiltaket er avslutta i nedre del med flaumsikring av elva/oppgradert kulvert (800 mm). Det er usikkert kva skredscenario dette tiltaket har hatt som hensikt å beskytte mot, men det er planlagt at fangdammen skal ha ein oppsamlingskapasitet på 2500-3000 m³, som NGI meiner er "tilstrekkeleg for dei skreda som vil kunne forekomme langs bekken" (NGI, 2013). I tillegg står det at vatn skal leiast gjennom vollen i røyr tilpassa 1000-5000 års flaumvassføring.

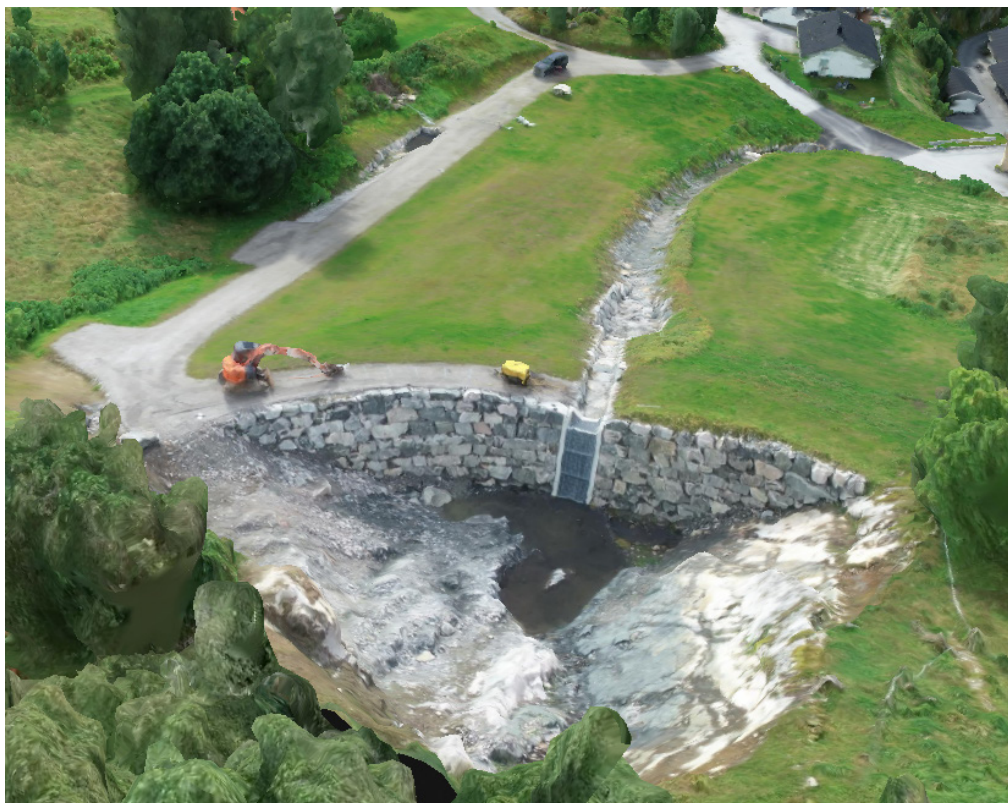
Figur 3-9 Oversiktsbilde av fangvoll og massebasseng i Skagekleiva (NVE).

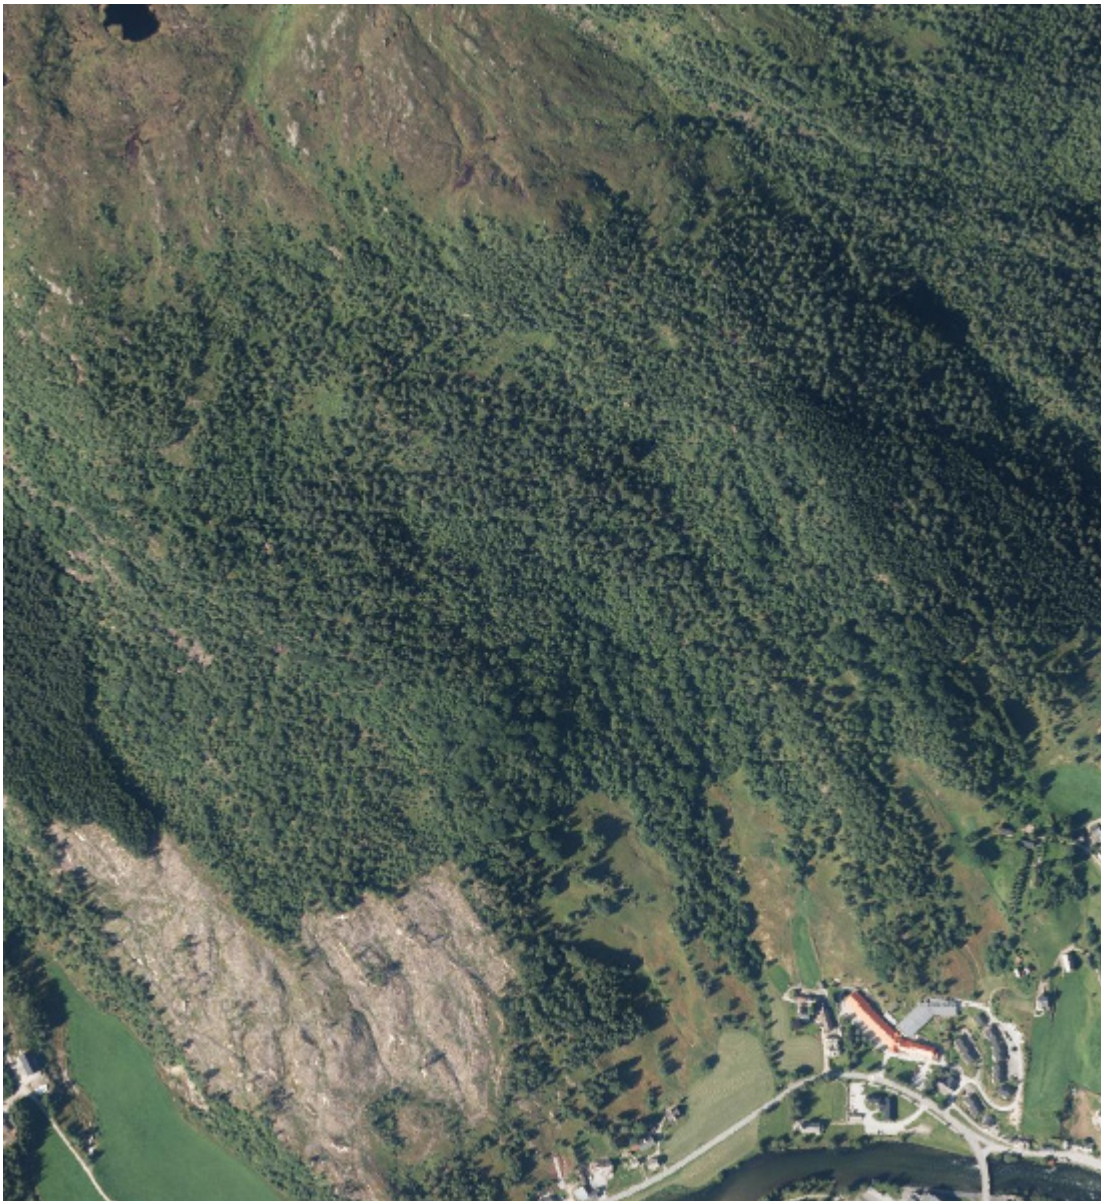
Figur 3-11 Flyfoto frå 2020 viser vegetasjonen i fjellsida (1881.no). Uthogd barskog vest for undersøkingsområdet.

Fjellsida er skogkledd mellom ca. 100-150 moh. til 500-550 moh. Skogen er lengst ned langs elva og langs terrenrgryggen ovanfor sjukeheimen. Nedanfor dette er det dyrka mark, og ovanfor er det bart fjell. Skogen er i følge skogressurskart lauvdominert, med volum 31-70 m³/hektar og varierende kronedekning (NIBIO, 2022). Ifølge SAT-SKOG data frå NIBIO er det stort sett eldre skog (41-80 år) og noko ung skog nedst (<40 år).
