| Oppdrag | Nummer og navn<br>25594 Lom, Bøverdalen – Skredfarevurdering for gbnr. 155/1, tilbygg varemottak og inngangsparti på Krossbu. Sognefjellsvegen 4688 | Oppdragsleder<br>Birgit K. Buck-Persson |
| Dokument | Nummer<br>25594-01-1<br>Utført av<br>Birgit Katrine Buck-Persson | Dato<br>2025-10-14<br>Kontrollert av<br>Kristin Lome |

## Utredning av sikkerhet mot skred i bratt terreng – Gbnr. 155/1, Lom

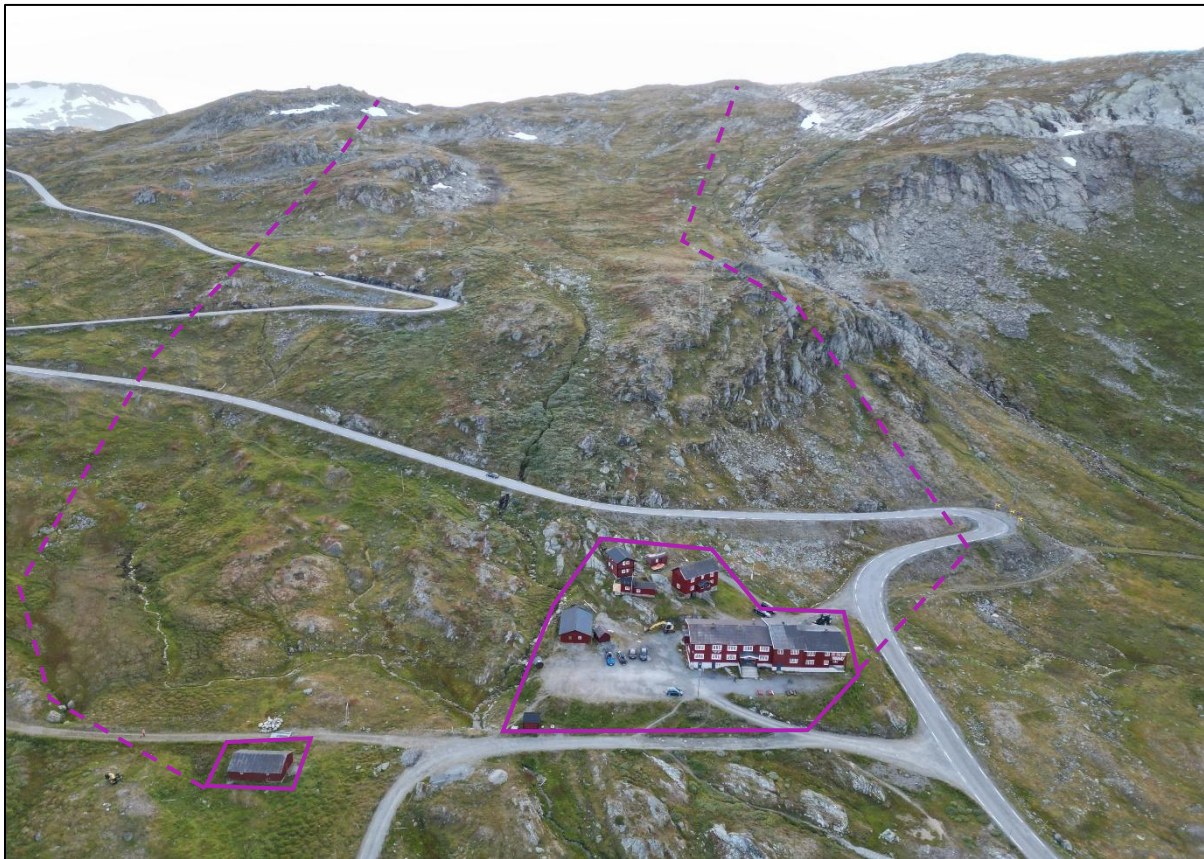
*Figur 1: Oversiktsbilde for kartleggingsområdet (merket med lilla omriss) og nedre deler av påvirkningsområdet (merket med stiplet lilla linje). Bildet er tatt mot vest.*

Krossbu turisthytte ligger langs med Sognefjellsvegen. Nærmeste tettsted er Fortun, ca. 20 km vest for Krossbu. Tettstedet Lom ligger ca. 40 km nordøst for Krossbu. Et oversiktsbilde er gitt i Figur 1, og oversiktskart i Figur 2.

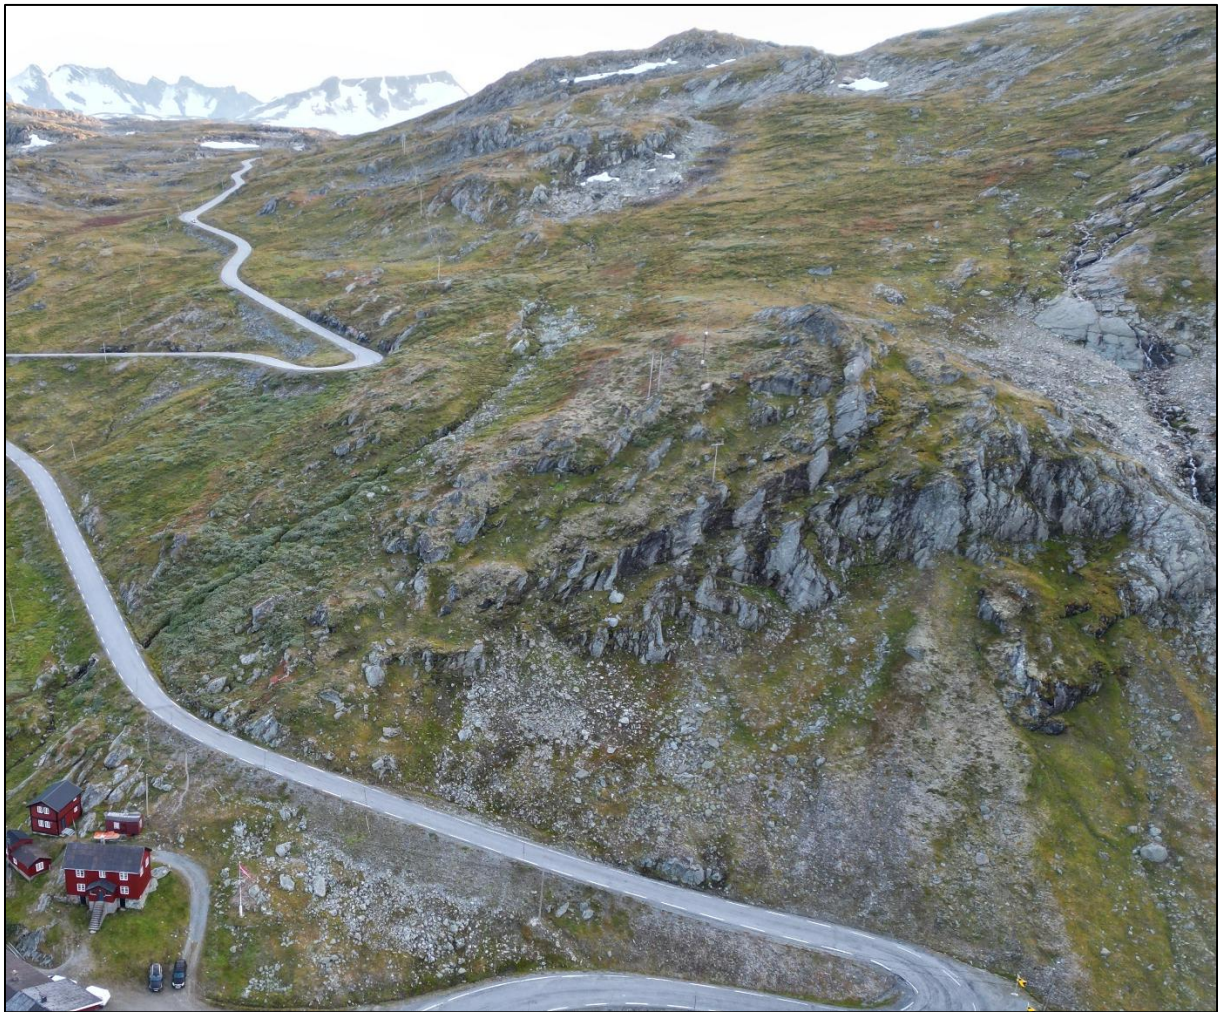
*Figur 5: Skrent nord for kartleggingsområdet. Fallretningen til skrenten går i hovedsak nordøst for kartleggingsområdet.*

NGUs berggrunnskart i målestokk 1:50 000 (NGU, 2025a) viser at berggrunnen i området er kartlagt som mylonitt/fyllonitt. Observasjoner fra befaring viser svært oppsprukket berg, og ett tydelig foliasjonsplan med ca. 40 graders fall mot sørvest, se Figur 4 og Figur 5.

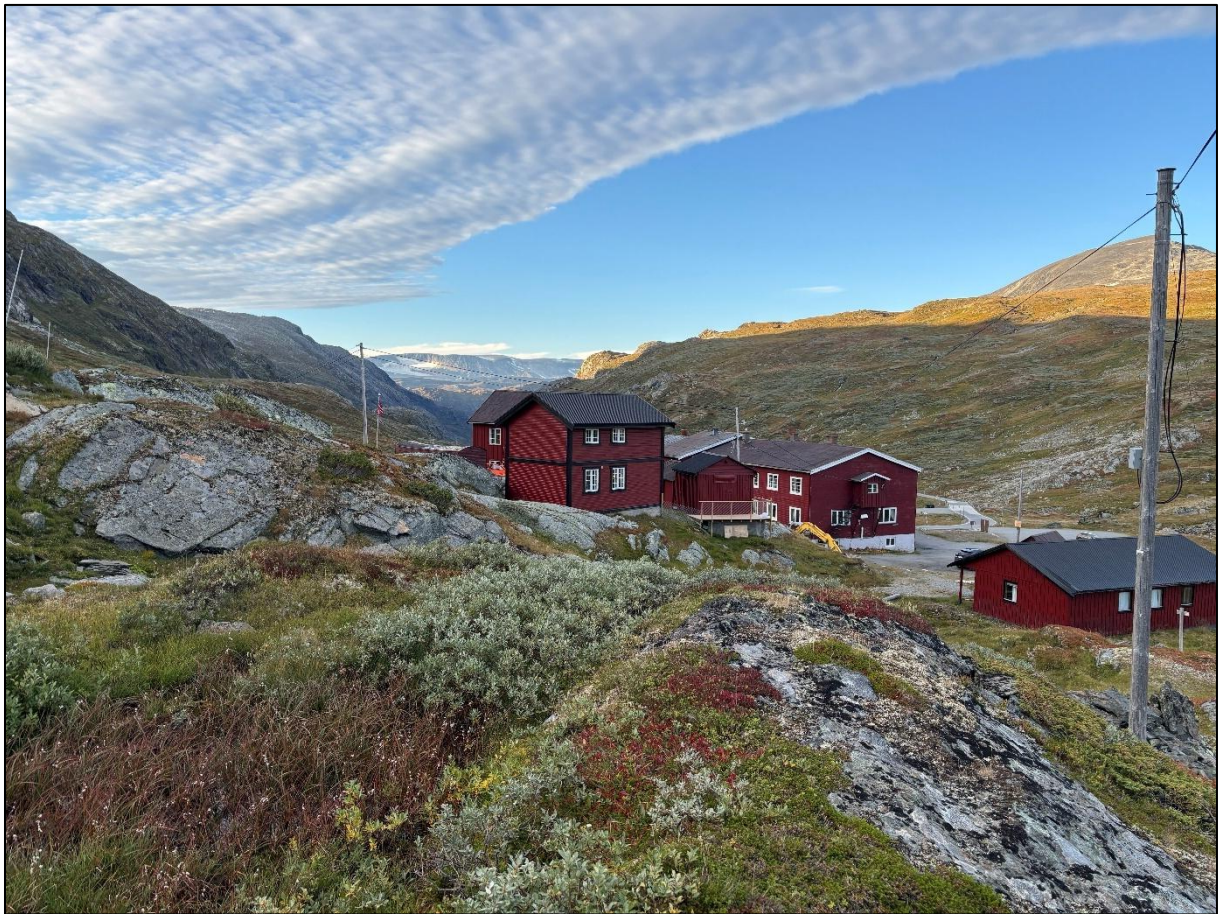
*Figur 6: I påvirkningsområdet observeres det hovedsakelig bart fjell.*

NGUs løsmassekart i målestokk 1:250 000 (NGU, 2025d) viser at det er bart fjell i området. Øst for kartleggingsområdet er det kartlagt usammenhengende eller tynt morenedekke. Observasjoner fra befarings viser mye bart fjell (Figur 6), stedvis med et tynt vegetasjonsdekke over fast fjell, noen større enkeltblokker opp mot 2 m<sup>3</sup> og morenemateriale (Figur 7).

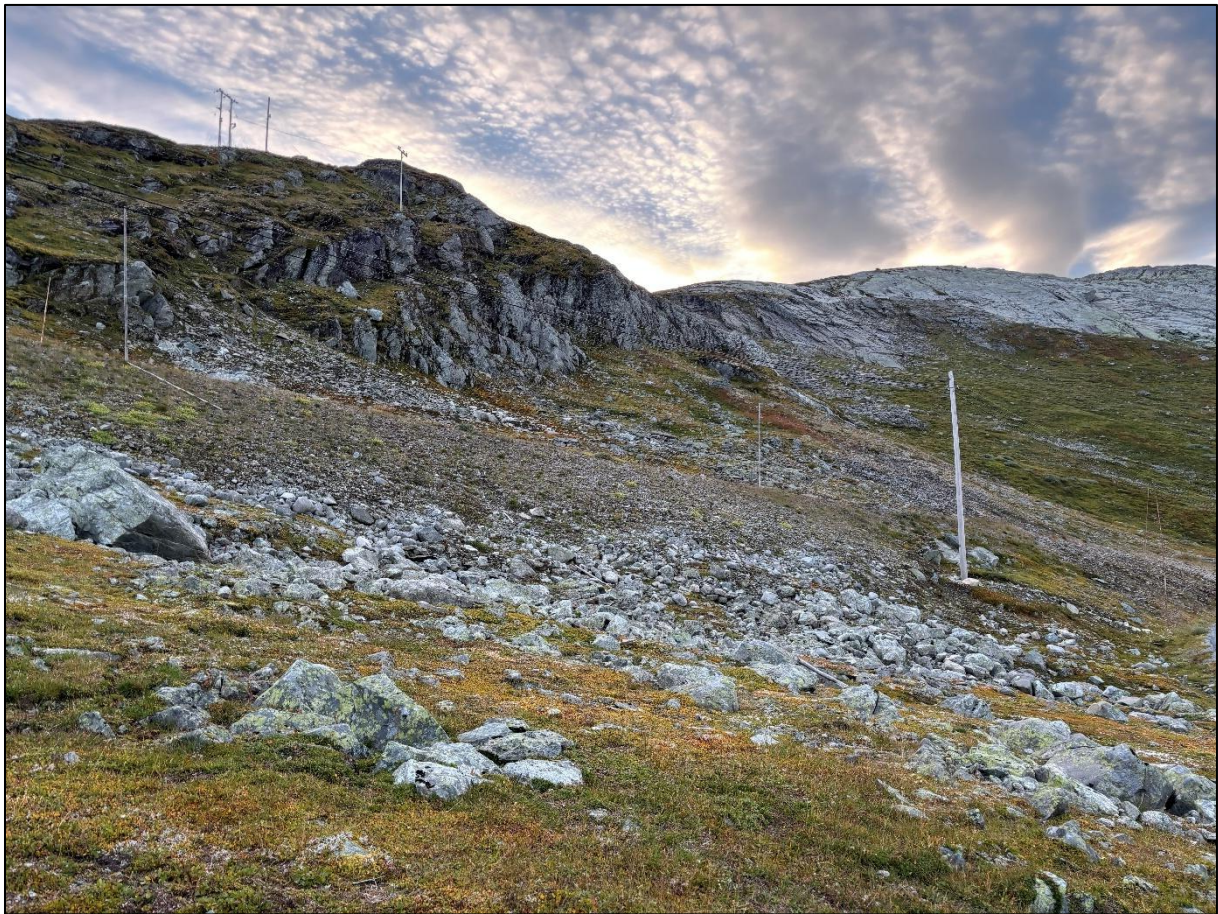
*Figur 7: Nord i påvirkningsområdet er det enkelte større enkeltblokker ( $<2\text{ m}^3$ ) og ansamlinger av mindre blokker ( $<0,25\text{ m}^3$ ). Dette tolkes som morene.*

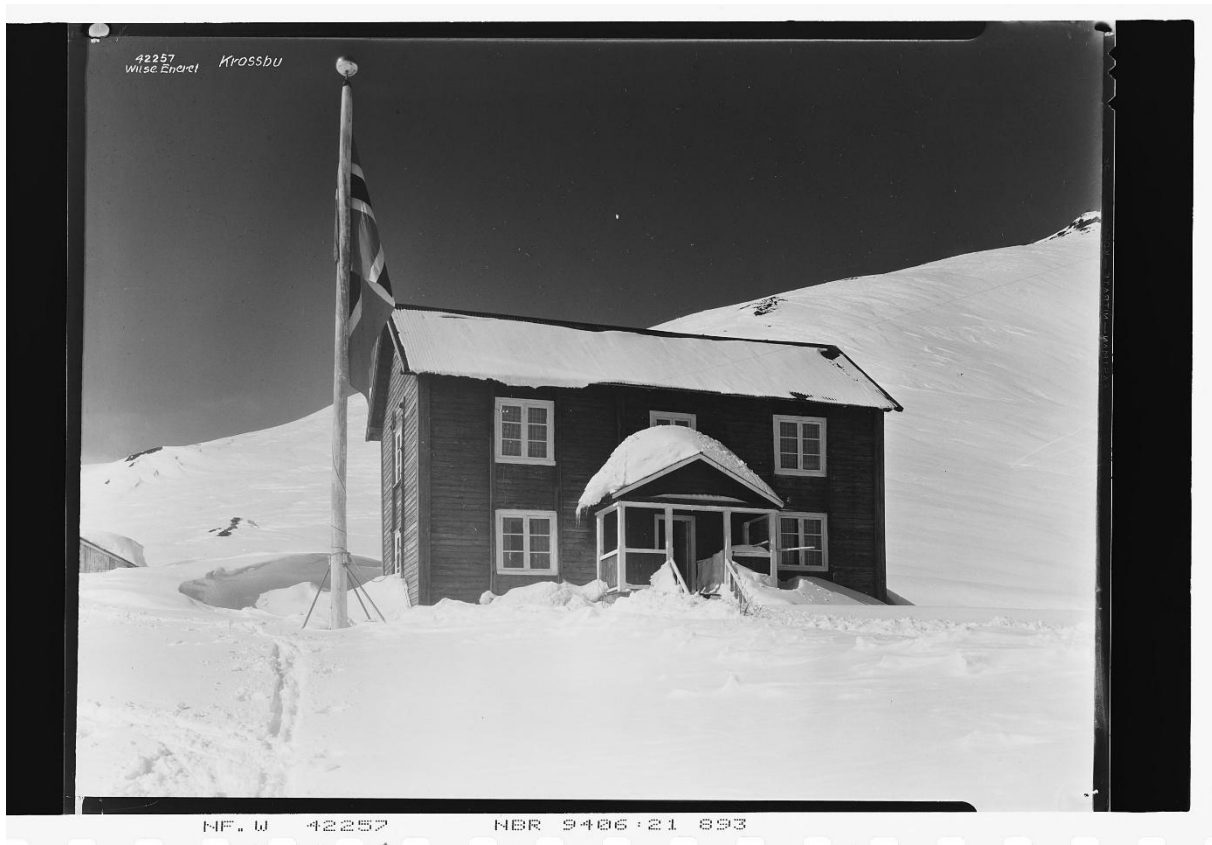
Figur 8: Bilde fra 1935 av den gamle delen av turisthytta Krossbu (som utgjør nordlig del av dagens Krossbu). Bildet viser at i terrenget nord for Krossbu har det lagt seg opp større snømengder. Bildet er tatt av Anders Beer Wiise og er hentet fra Nasjonalbiblioteket (Nasjonalbiblioteket, 2025).

På Nasjonalbiblioteket (Nasjonalbiblioteket, 2025) ble det ikke funnet tilgjengelige skråfoto fra området, men et bilde tatt i 1935 viser at i terrenget nord for Krossbu kan det legges seg opp godt med snø, se Figur 8.

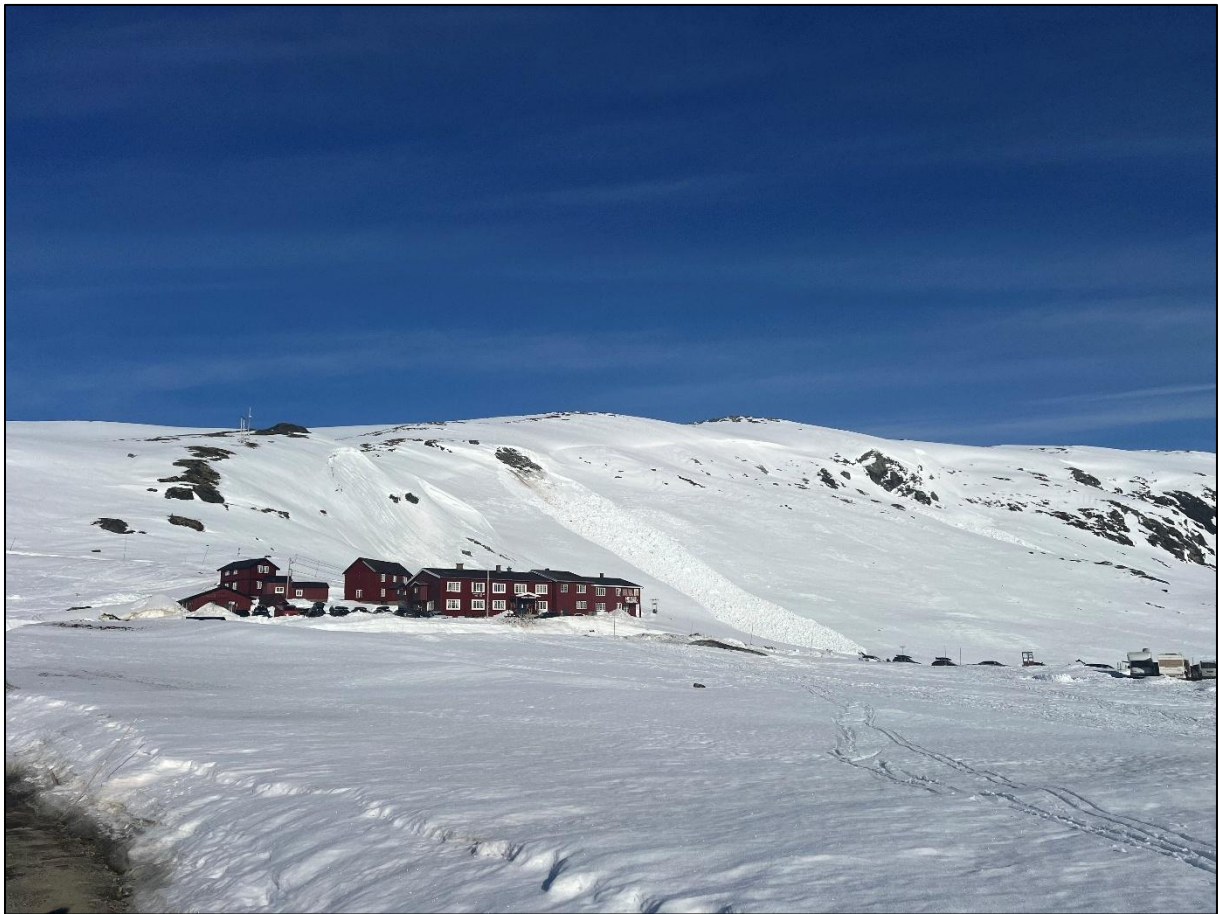
*Figur 12: Bildet er tatt mot nordvest og viser Krossbu til venstre i bildet. Ifølge oppdragsgiver er snøskred relativt vanlig i terrenget nordvest for Krossbu. Bildet er tatt av Bjarne Eiolf Holø.*

I tillegg har det fremkommet informasjon fra oppdragsgiver om typiske snøskred i terreng nordvest for Krossbu, se Figur 12.

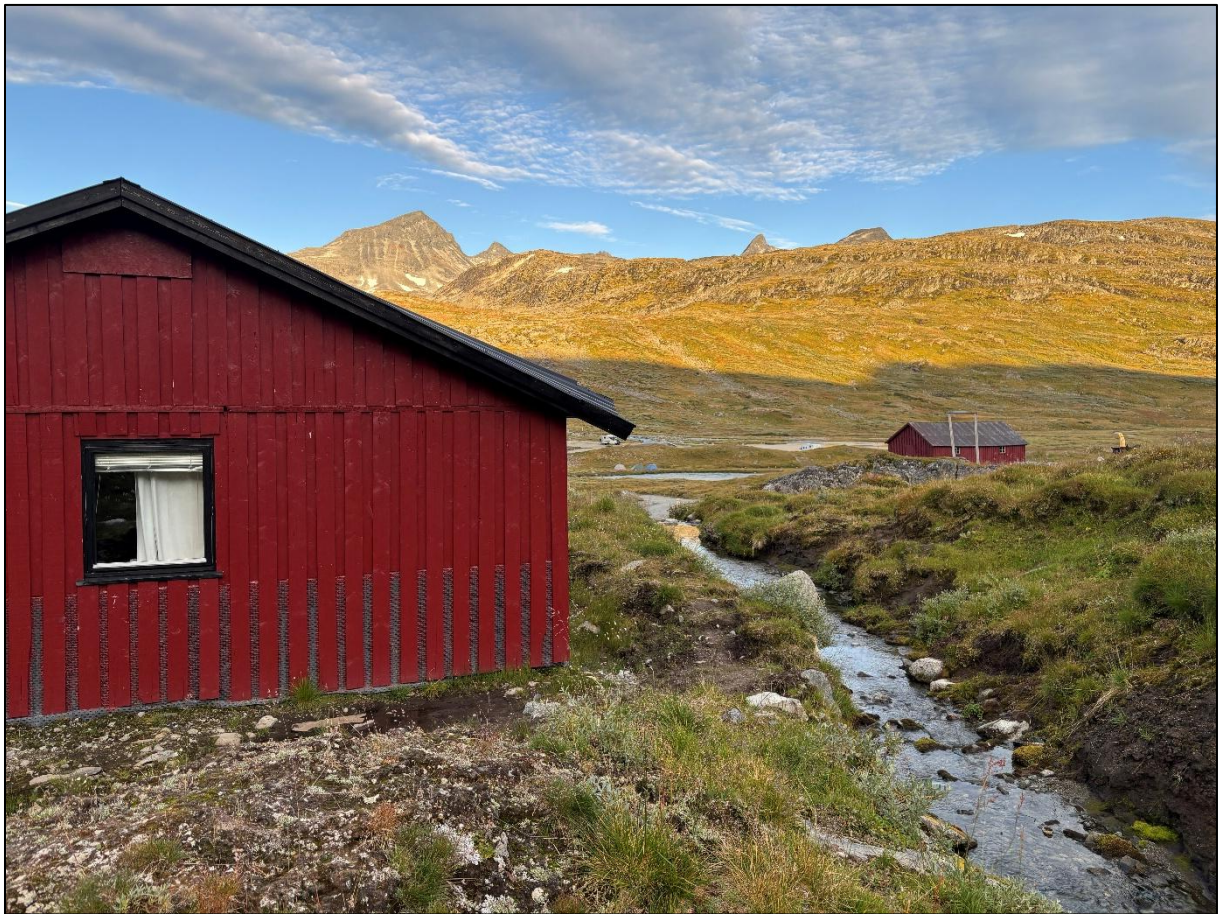
*Figur 13: Bekk som drenerer fra vest inn i sørlig del av kartleggingsområdet har gitt skader på bygg. Dette bygget er merket som infopunkt 1 i registreringskartet.*

Det bør også nevnes at bekk som drenerer fra vest og inn i sørlig del av kartleggingsområdet har gitt skader på vestsiden av et bygg, se Figur 13. Ifølge oppdragsgiver har det kun vært vann, og ikke løsmasser som har gitt skader på bygget. Kledning på bygg har blitt byttet ut og er forsterket.

| GPS-punkt | Beskrivelse |
|---|---|
| 1 | Vestside av bygg har fått skade som følge av flom/overvann i bekk. |
