## NOTAT RIG 001\_02

OPPDRAAG	<b>Nye Spydeberg ungdomsskole</b>	DOKUMENTKODE	10226518-RIG-NOT-001_02
EMNE	Områdestabilitetsvurdering iht. NVE 1/2019	TILGJENGELIGHET	Åpen
OPPDRAAGSGIVER	<b>Indre Østfold kommune</b>	OPPDRAAGSLEDER	Ann-Kristin Bræck
KONTAKTPERSON	Odd Strand	SAKSBEHANDLER	Isolde Louise Grønlund Syversen
KOPI		ANSVARLIG ENHET	10111063 Geoteknikk

### SAMMENDRAG

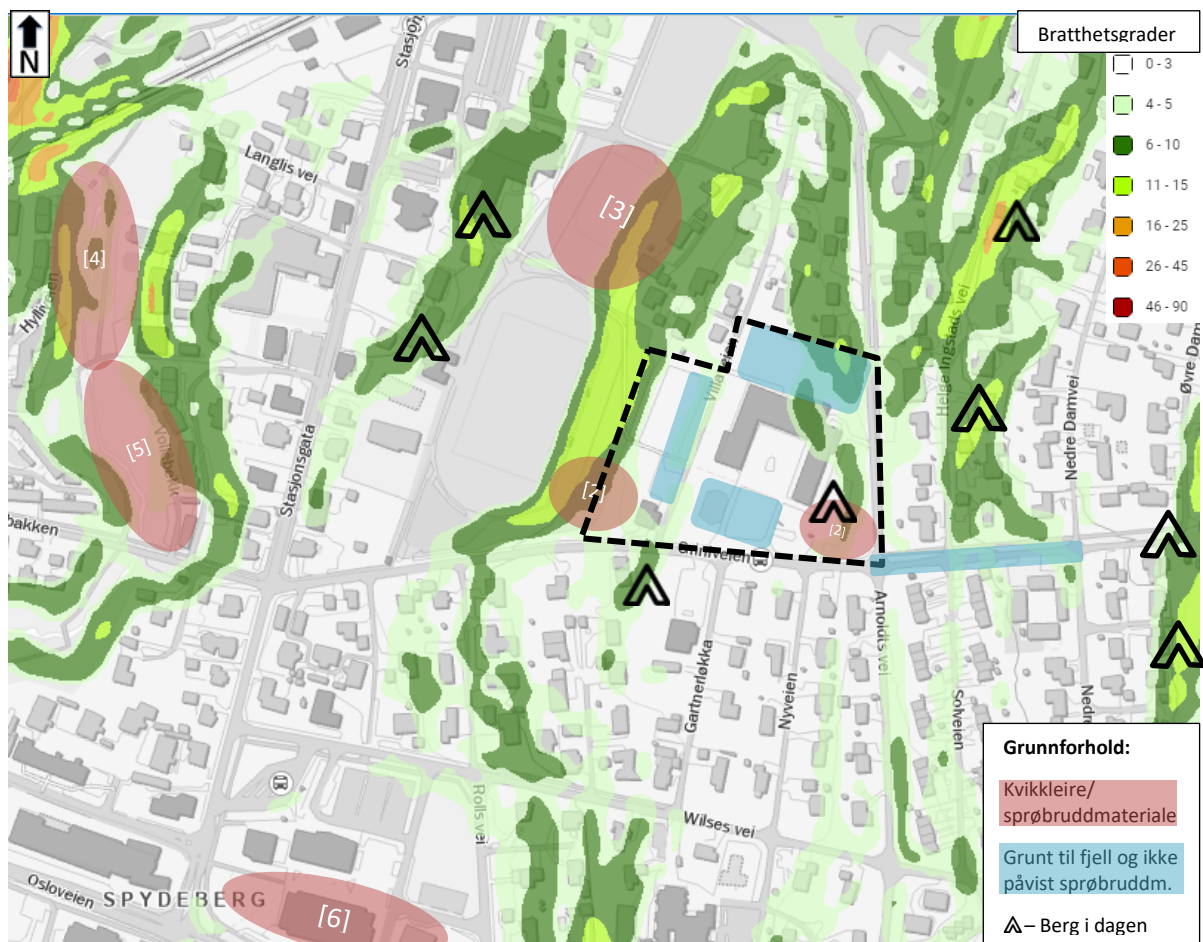
Figur 2.2 Grunnforhold og helninger i området

I tillegg til de enkle sonderingene er det gjennomført grunnundersøkelser av Mesta sør for eksisterende skolebygg, vest i tiltaksområdet og i skråningen vest ned mot idrettsanlegget. Grunnundersøkelsene mellom skolebygget og Griniveien viser at det er mellom 2,3 – 2,9 meter til berg i borpunktene og fast leire eller fyllmasse ned til berg, markert blått i Figur 2.2.

Borpunktene rundt skateparken viser ulik dybde til berg, mellom 1,8 – 8,8 meter, bestående av fast leire. Det er tatt opp prøveserier i fire borpunkt i tiltaksområdet, der laboratorieundersøkelser har påvist sprøbruddmateriale og/eller kvikkleire i to av punktene, markert i Figur 2.2. Prøveseriene i 29, nordvest i skateparken, viser leire med tørrskorpetendenser i hele dybden ned til berg. Inhouse Tech har tidligere gjennomført grunnundersøkelser i området, der borpunktene mellom skateparken og idrettsanlegget har mindre dybder til fjell, 2,5 – 3,4 meter, se RIG-TEG-003.

Figur 2.2 viser helninger i området i grader, der en helning på 1:20 tilsvarer 2,9°. Skråningen ned fra skoleområdet til idrettsanlegget er brattere enn 1:20 og er høyere enn 5 meter. Dette oppfyller terrengkriteriet a) dette medfører at prosedyrens punkt 4-11 skal utredes.
