# VURDERING OMRÅDESTABILITET STEG 1 - 11 TANANGER KULTURSENTER PLANID 0617

Prosjektnummer 22-002  
Oppdragsgiver Sola kommune  
Utført av Linda Cathrin Olsen

Denne rapporten tar for seg utredning av områdestabilitet, steg 1-11 iht. NVE 1/2019.

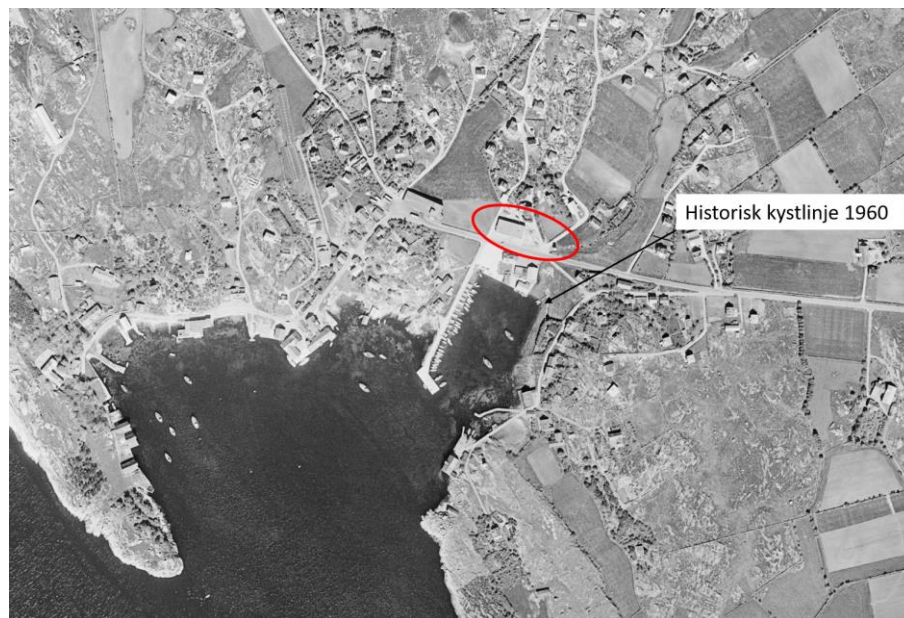
Figur 5. Flyfoto fra 1960, historisk kystlinje kan indikeres å ligge omtrent ved dagens kaikant. Rød sirkel indikerer planområdets plassering.

Flyfoto fra 1960 indikerer at mulig historisk kystlinje kan ligge omtrent der dagens kai opptrer. Området generelt opptrer ikke som betydelig oppfylt med antropogene masser.

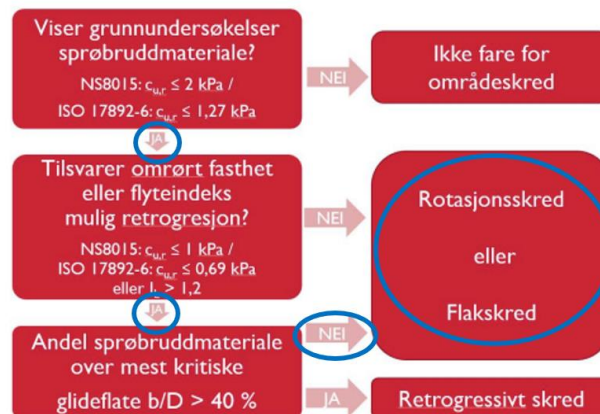
Figur 14. Vurdering av mulig skredmekanisme iht. NVE 1/2019. Rotasjons- eller flakskred anses som relevante skredmekanismer, se blå sirkler.

Vurdering av skredmekanisme er vist i Figur 14.

Det er påvist sprøbruddmateriale med omrørt fasthet  $c_{u,r} < 1$  kPa. B/d-forholdet tilsier at andel sprøbruddmateriale over mest kritisk glideflate er  $< 40\%$ . Flakskred kan oppstå i svært slakt terreng og er relevant ved terrengbelastninger. Grunnens svake lag anses å ligge tilnærmet parallelt med terreng. Båthavna i Melingsundet tillater mulig plass til masseakkumulasjon ved en potensiell utglidning.
