# BØBEKKEN PARK

GEOTEKNISKE GRUNNUNDERSØKELSER, DATARAPPORT

OPPDRAGSNR. A066696  
DOKUMENTNR. A066696-RIG-R-01  
VERSJON 1  
UTGIVELSESDATO 24.03.2015  
UTARBEIDET Åsmund Sjelmo  
KONTROLLERT Martin Weme Nilsen  
GODKJENT Martin Weme Nilsen

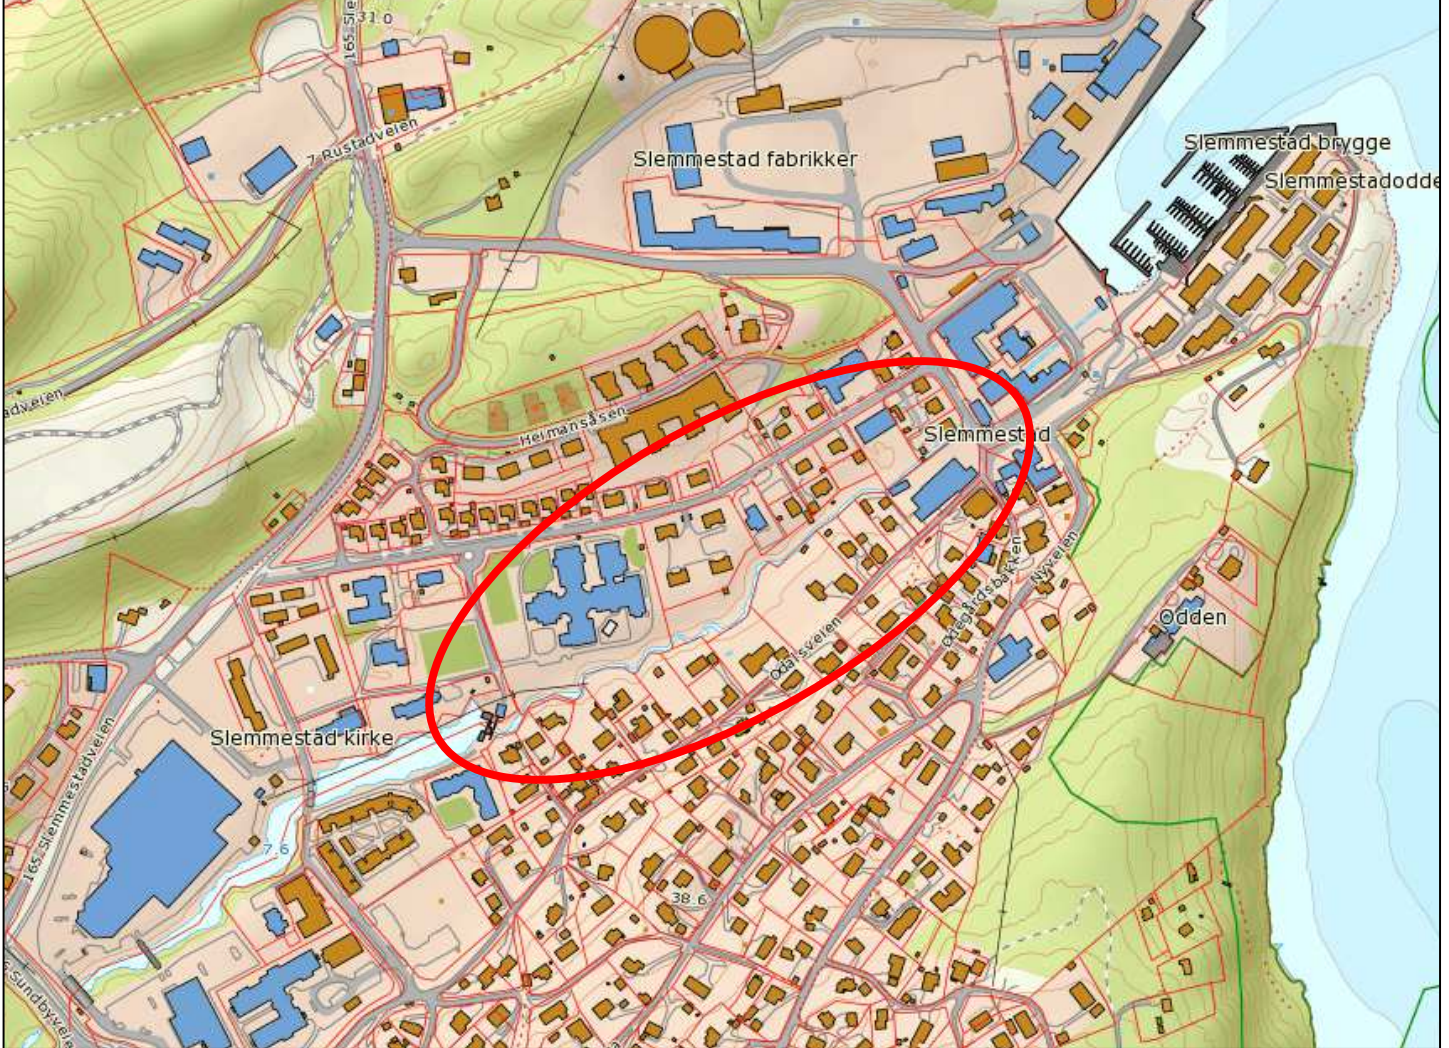
Tegning nr.  
1

Tegningstittel  
Oversiktskart

Oversiktskart er vist på tegning 1.

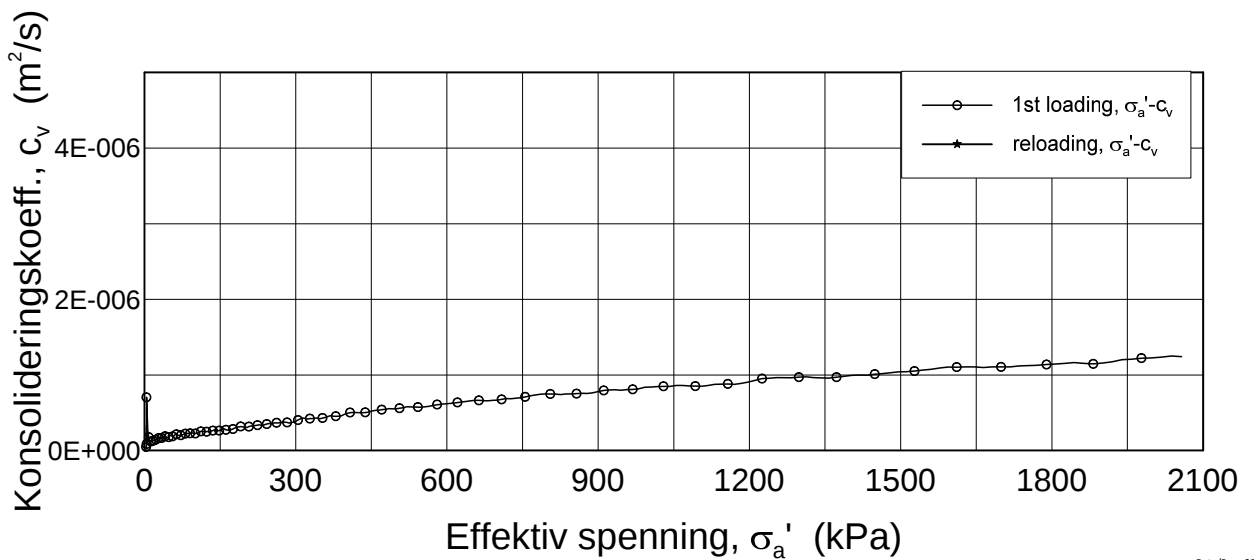
Figur nr.  
**6.1**

Ødometer test (CRSC)

Dybde = 5.38 m

Rutineundersøkelser er gjennomført på alle pose- og sylindrerprøver, samt wp/wl i utvalgte dybder. I punkt 106 er det gjennomført aktivt treaksialforsøk i én dybde, og ødometer (CRS) i to dybder. Volumet av utpresset porevann i treaksialforsøket tilsvarer 2,1% av totalt prøvolum. Etter Statens Vegvesen håndbok V220 kan forsøket klassifiseres som akseptabelt.

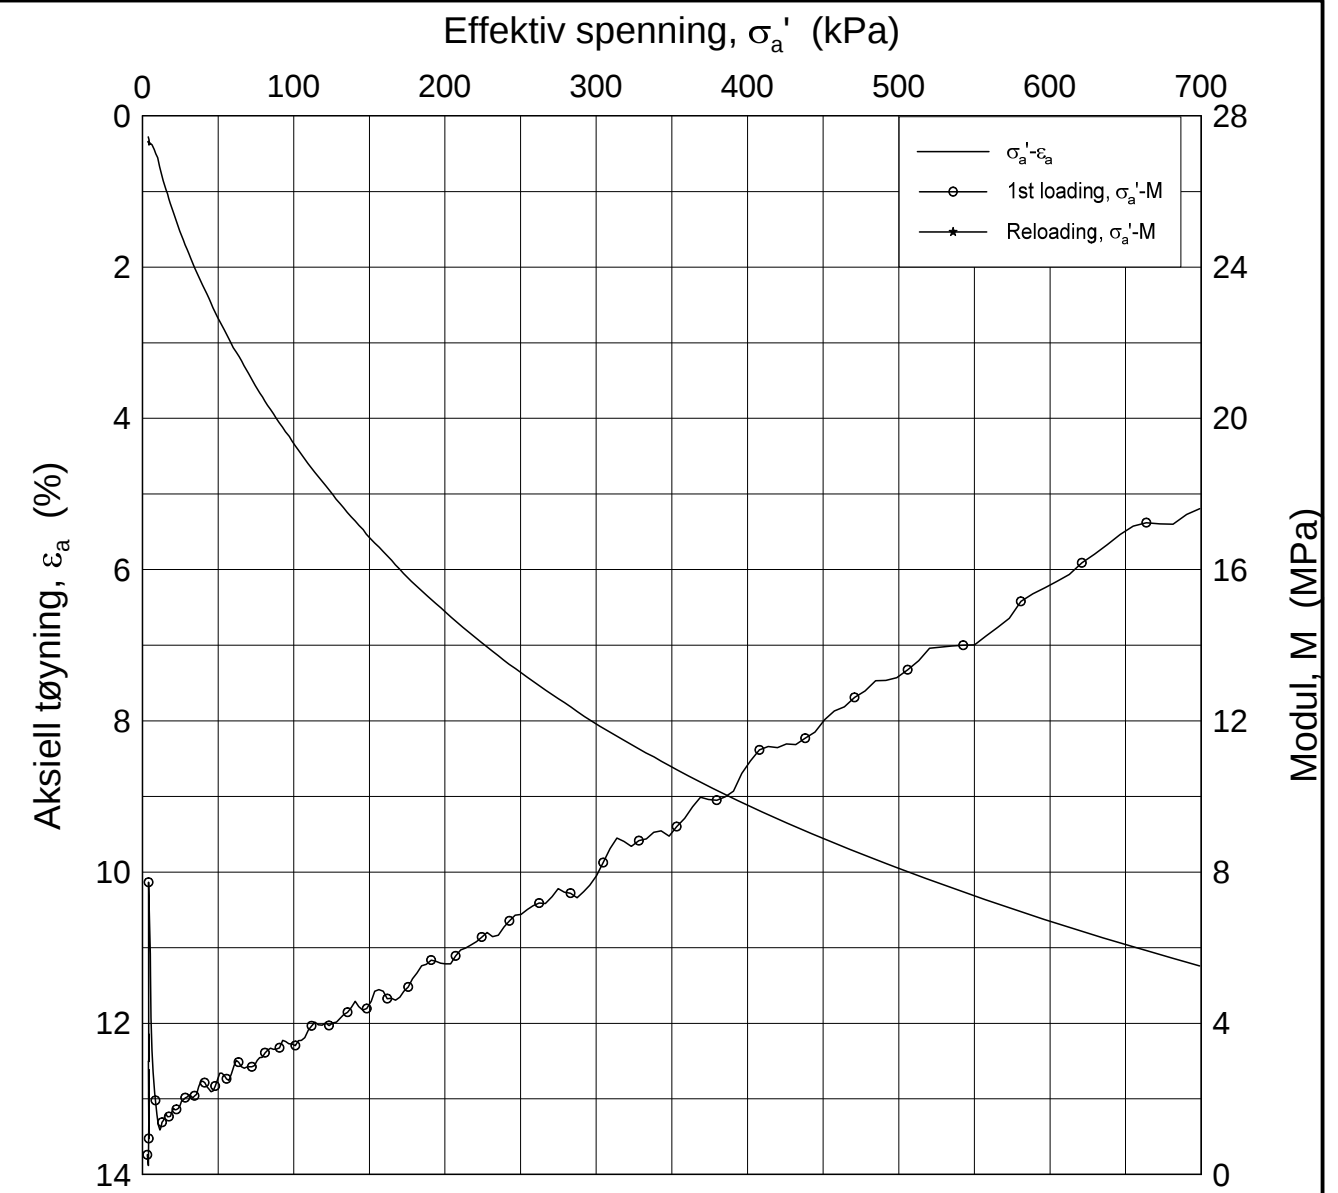
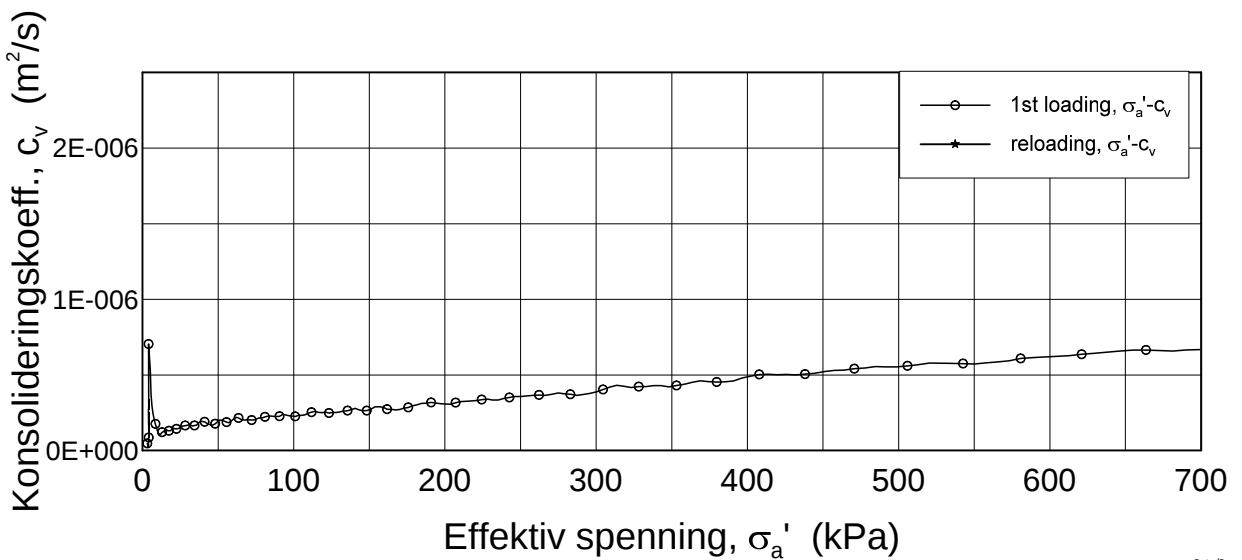
Figur nr.  
6.2

Ødometer test (CRSC)
