# Vedlegg 8 til Fagrappport geoteknikk - Utredning av sikkerhet mot kvikkleireskred - Område 1.10-4, 1.10-6 og 1.10-7, Fosstveit

E18 Tvedestrand – Bamble. Detaljreguleringsplan.

Oppdragsnr:	100411
Oppdragsnavn:	E18 Tvedestrand – Bamble. Detaljreguleringsplan.
Dokument nr.:	Vedlegg 8 til NV38E18TB-GTK-RAP-0001
Filnavn	Fagrappport geoteknikk – kvikkleireutredning_Vedlegg 8.pdf

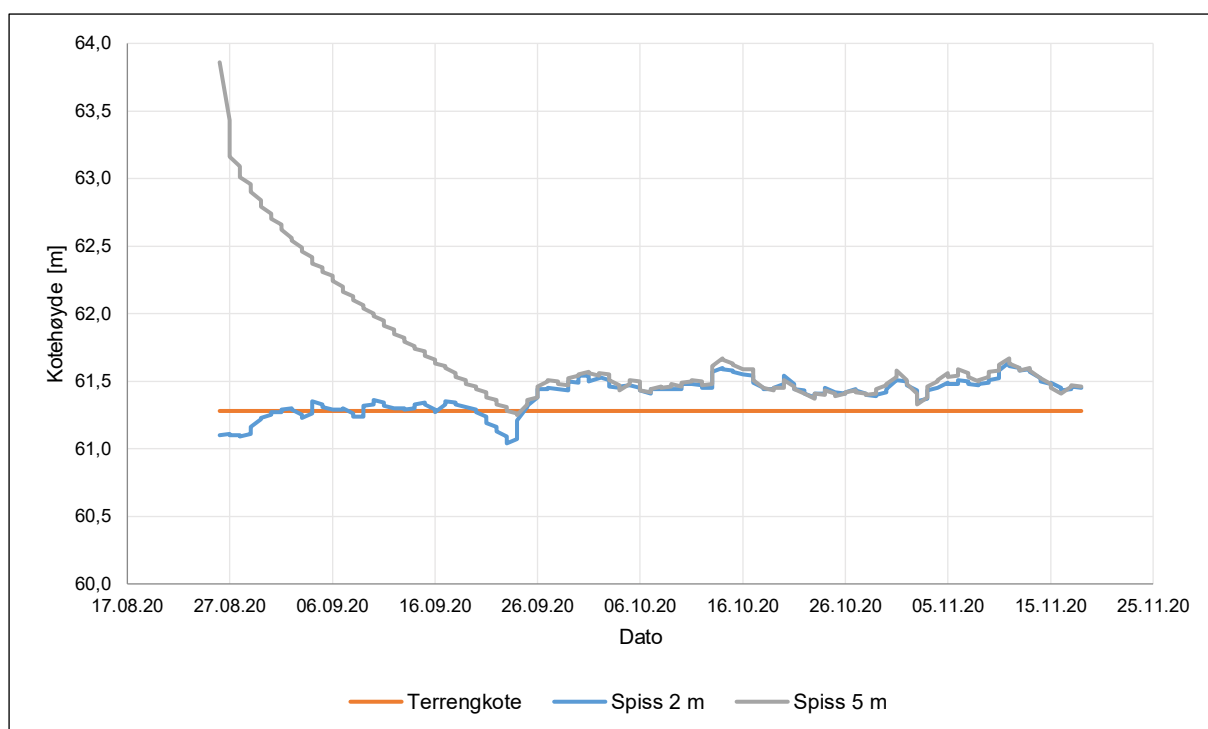
Det er etablert to poretrykksmålere i punktet 110013, i 2 m og 5 m dybde, jf. Figur 4-4. De indikerer begge et mindre poreovertrykk i grunnen.

Figur 4-4: Poretrykksmålinger i punkt 110013.

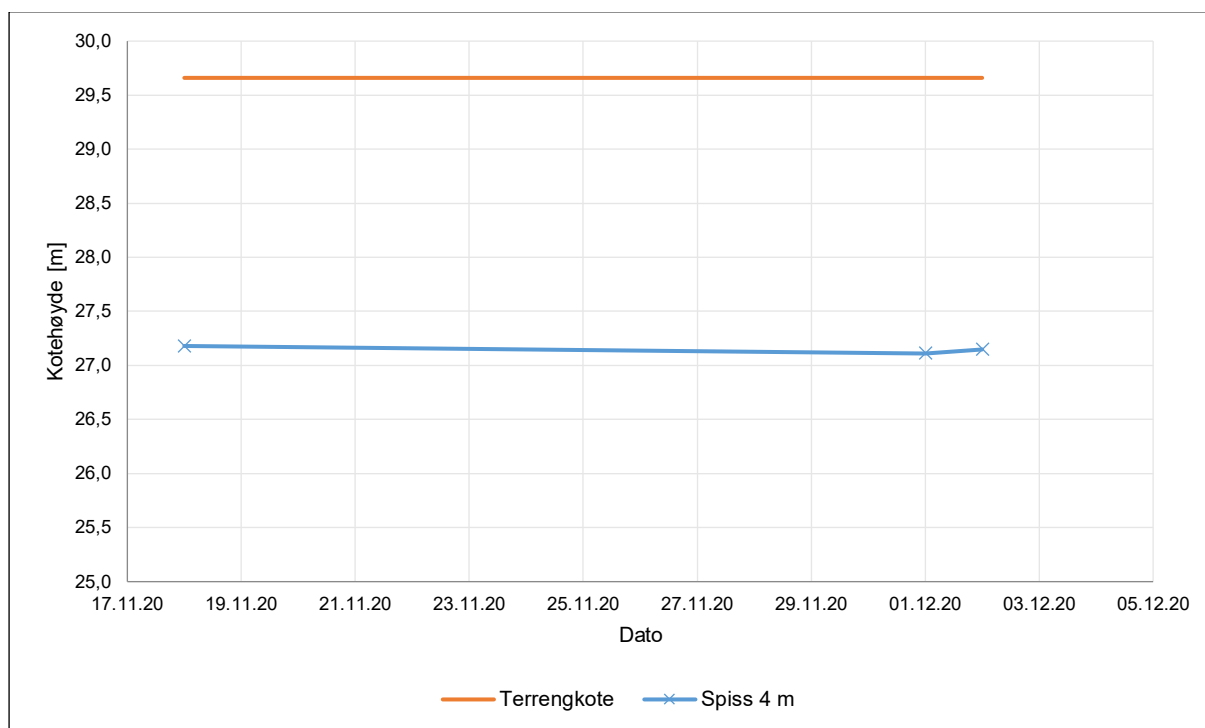
Poretrykksforhold er målt i 4 m dybde på toppen av platået ved punktet 110040, jf. Figur 5-4. Poretrykket er målt over laget med sprøbruddmateriale. Målingene viser vannspeil i ca. kote + 27,1, som tilsvarer ca. 2,5 m dybde. Det forventes ikke poreovertrykk i morenelaget under sprøbruddmaterialet, da det ligger i terreng med Storelva.

Figur 5-4 Poretrykksmålinger i sondering 110040.
