Oslo

Områdestabilitet - Majorstuen

Dok.nr.: PF-U-721-RB-0039

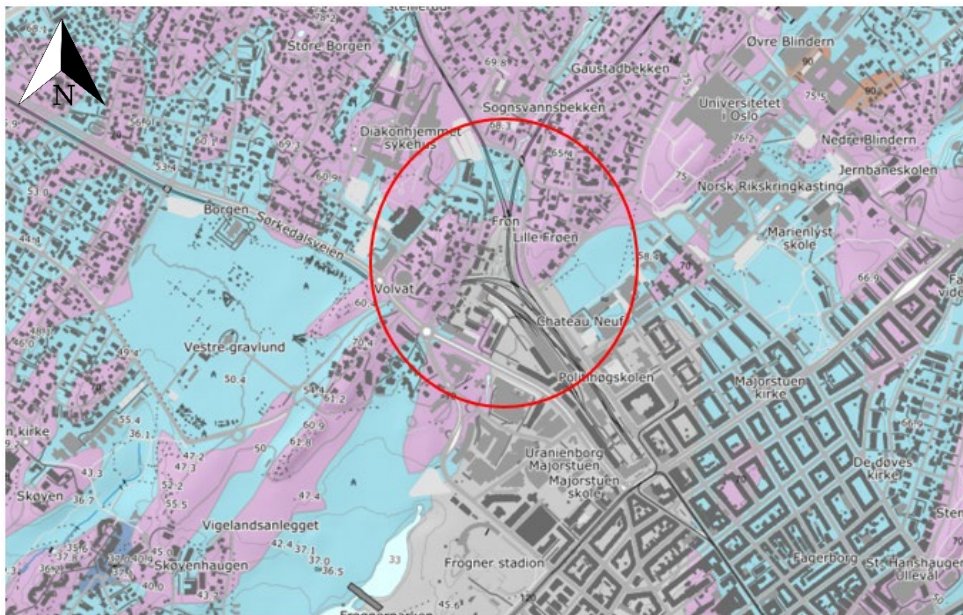
Figur 6-5: Kvartærgeologisk kart over prosjektområdet på Majorstuen, ref. [13].

Hele området ligger under den marine grense. Kvartærgeologisk kart fra NGU, ref. [13], indikerer at løsmassene i området på Majorstuen består av fyllmasser, forvittringsmaterialer og marine avsetninger (tykk havavsetning), se Figur 6-5. Det gjøres oppmerksom på at kvartærgeologisk kart kun gir informasjon om de øvre løsmassene, og ikke om hva som befinner seg i dybden.

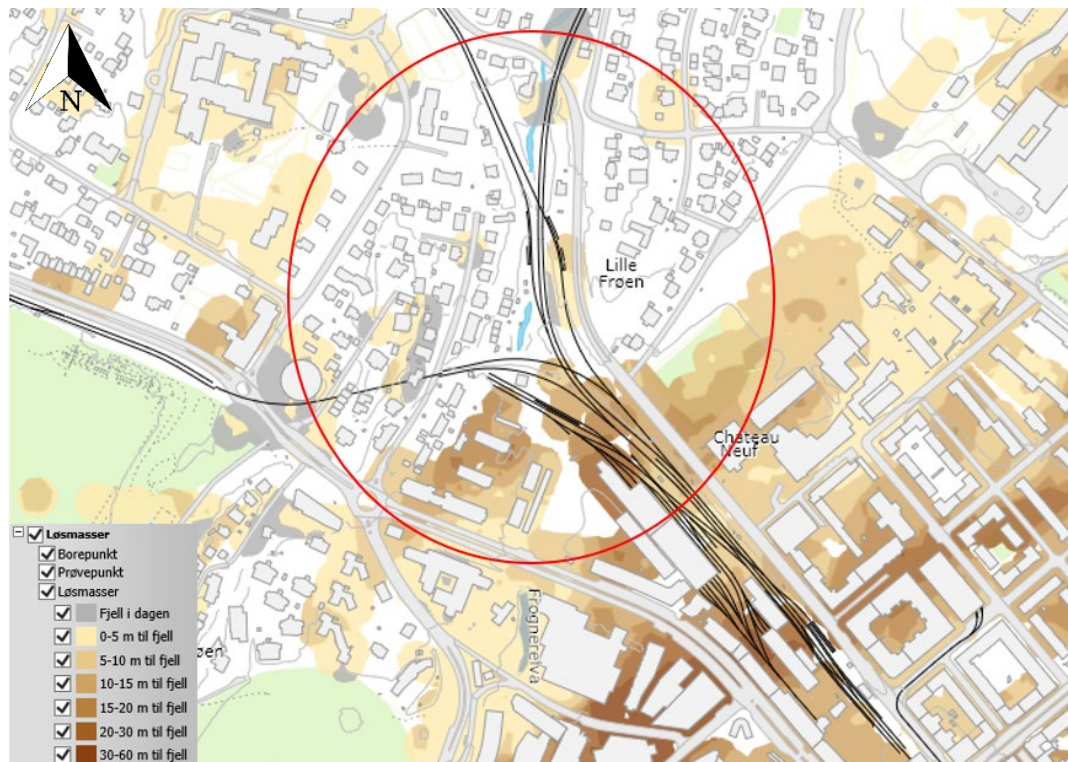
Figur 6-6: Registrerte løsmassemekktigheter og bergdybder, samt berg i dagen fra "Under Oslo" [14].

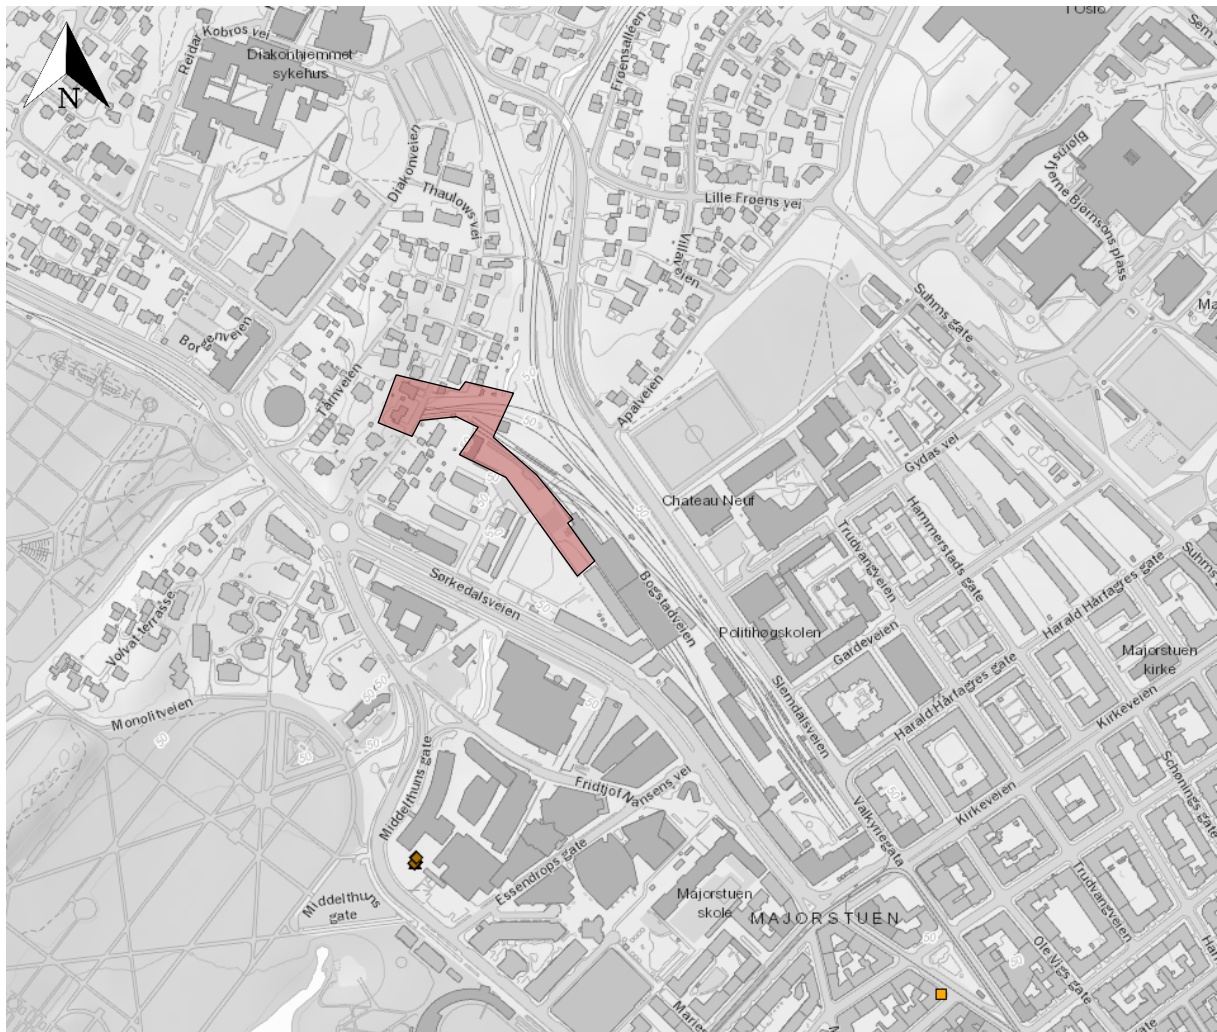
Figur 6-12: Kartlagte skredhendelser i nærområdet [18]. Anleggsområdet fra Figur 3-2 er angitt med ca. optegning i rød skravering.

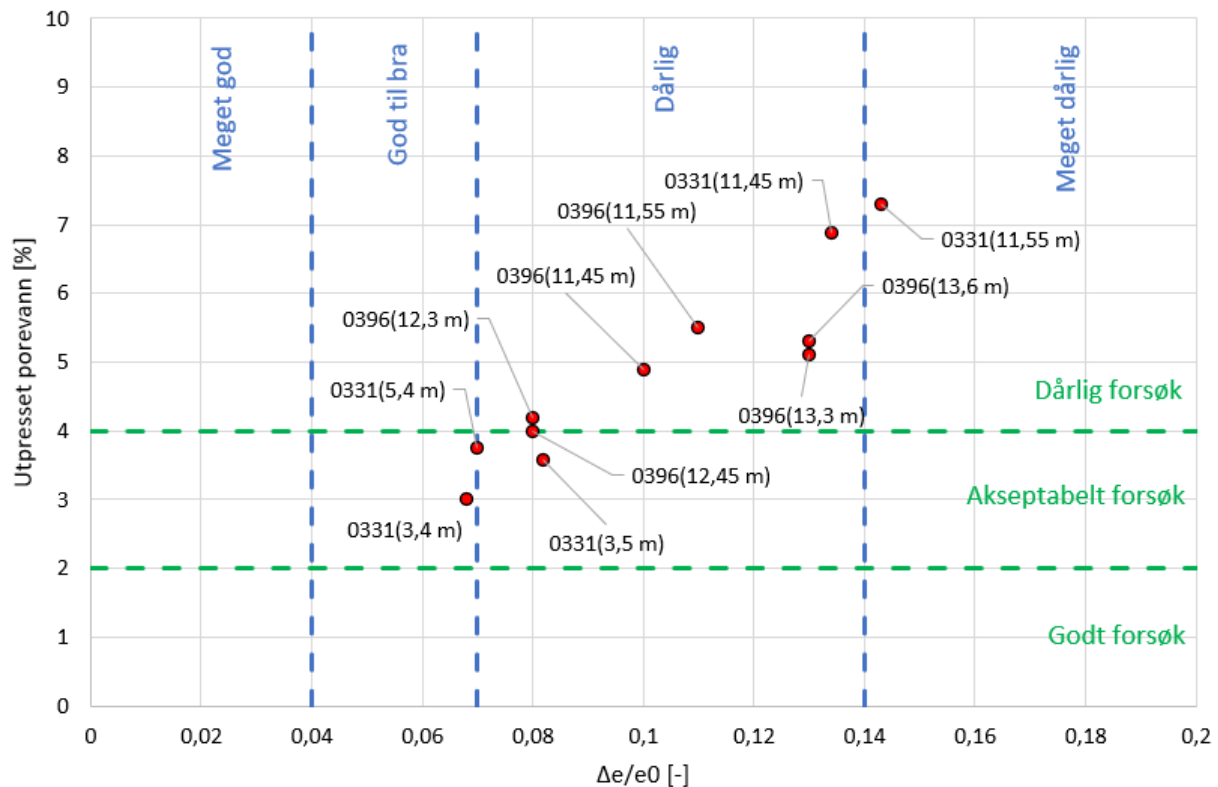
Figur 8-2: Oversikt over kvalitet på treaksialforsøk utført i borpunkt 0331 og 0396. For alle prøvene er OCR vurdert mindre enn 2.

Det er i hhv. borpunkt 0331 og 0396 utført 3 aktive treaksialforsøk (CAUa) og 3 passive treaksialforsøk (CAUp). Kvalitet av forsøkene er vurdert iht. SVV håndbok V220, ref. [22]. Oversikt over kvalitet i prøvene er vist på Figur 8-2. Det ses at forsøkene klassifiseres som akseptabel til dårlig, mens indikasjon på prøveforstyrrelse finnes til overveiende "dårlig". Enkelte prøver er vurdert som "god til bra". Det er tatt hensyn til kvaliteten av treaksialforsøkene ved tolkning av styrkeparametere.

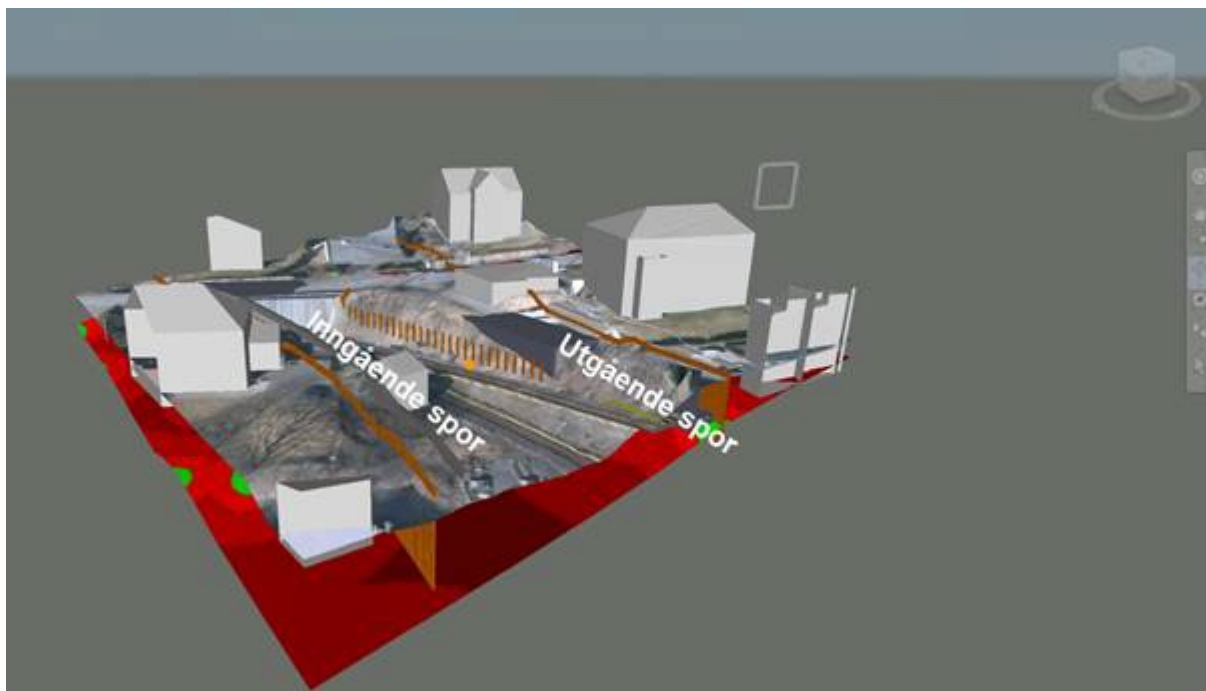
Figur 8-3: løsmassetykkelser i området ved Thaulows vei.

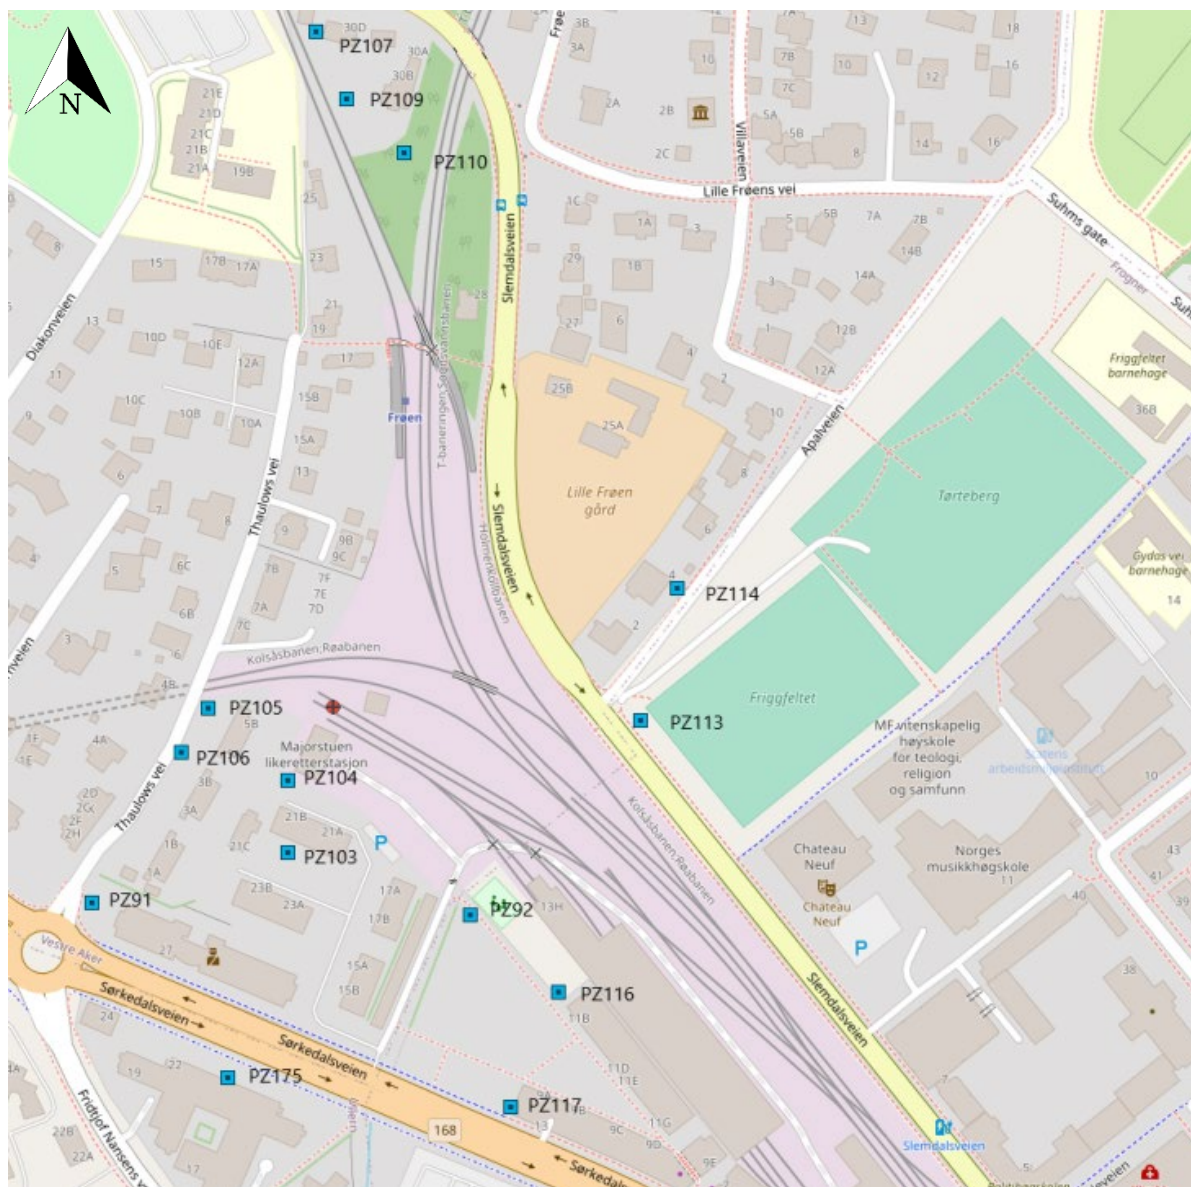
Figur 8-6: Oversikt over piezometre i området rundt Frognerbekken.

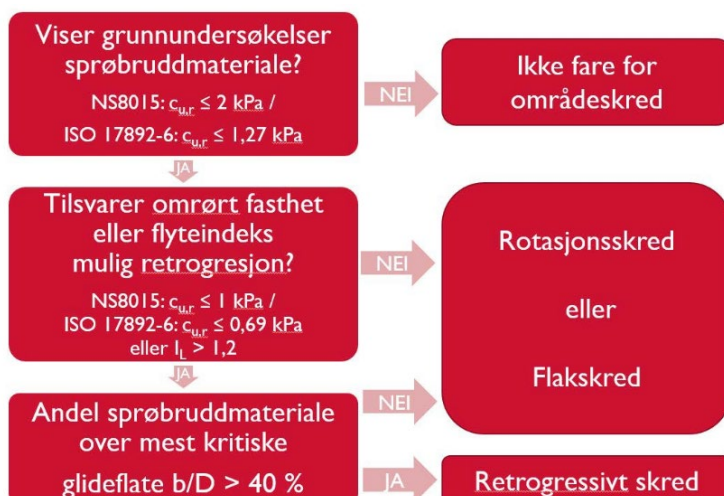
Figur 9-2: Flytskjema for vurdering av aktuell skredmekanisme, ref. [1].

For vurdering av sannsynlig opptredende skredtype på Majorstuen, benyttes flytskjema vist på Figur 9-2. For vurdering av b/D ved platå- eller ravineterreng benyttes Figur 9-3 og/eller Figur 9-4.

NIFS har laget en rapport i forbindelse med Naturfareprosjektet: Delprosjekt 6 kvikkleire, «Metode for vurdering av løсне- og utløpsområder for områdeskred», ref. [10]. Rapporten har ført frem til en omforent anbefaling for hvordan en kan finne løсне- og utløpsområder for områdeskred. Metoden er oppsummert i NVE veileder 1/2019.

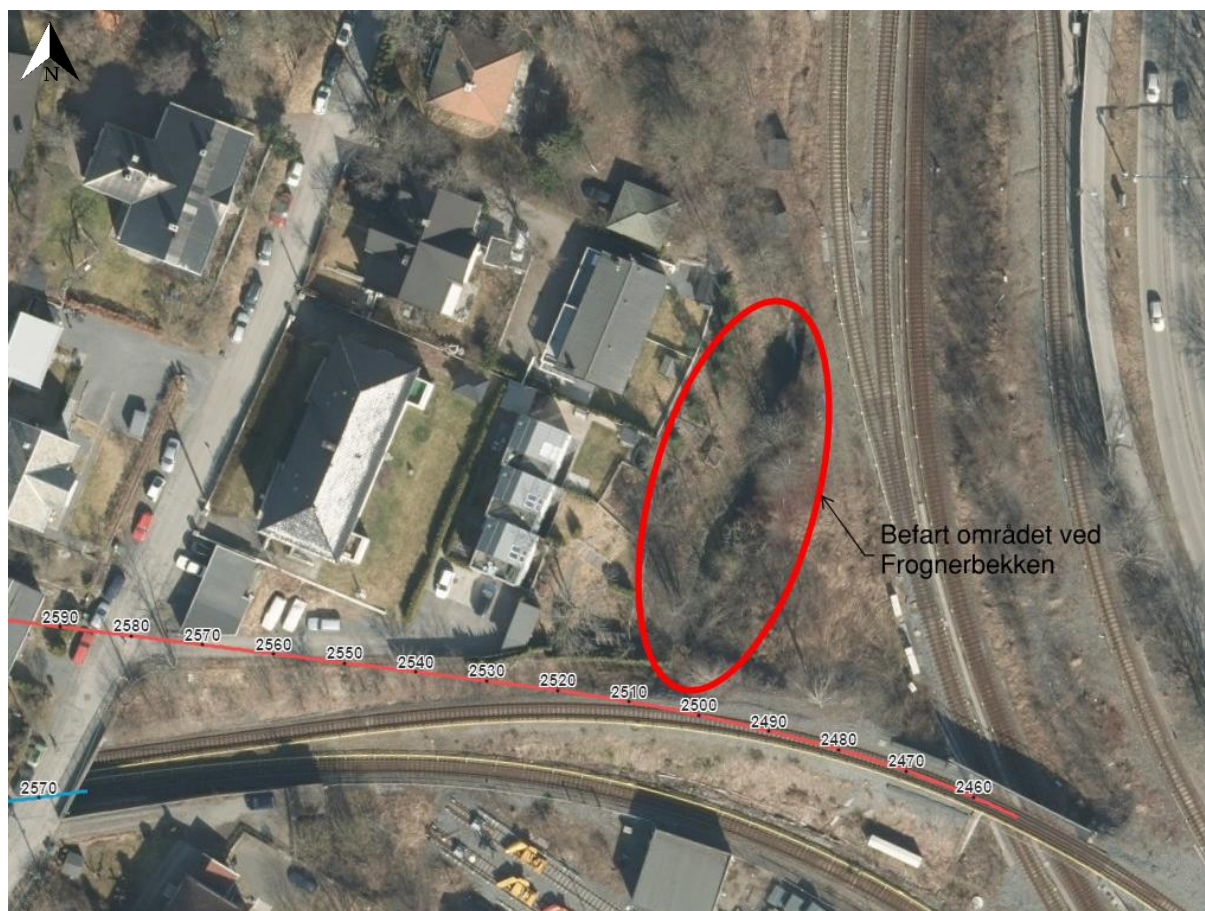
Figur 1-1: Befart område ved Frognerbekken markert med rød sirkel.

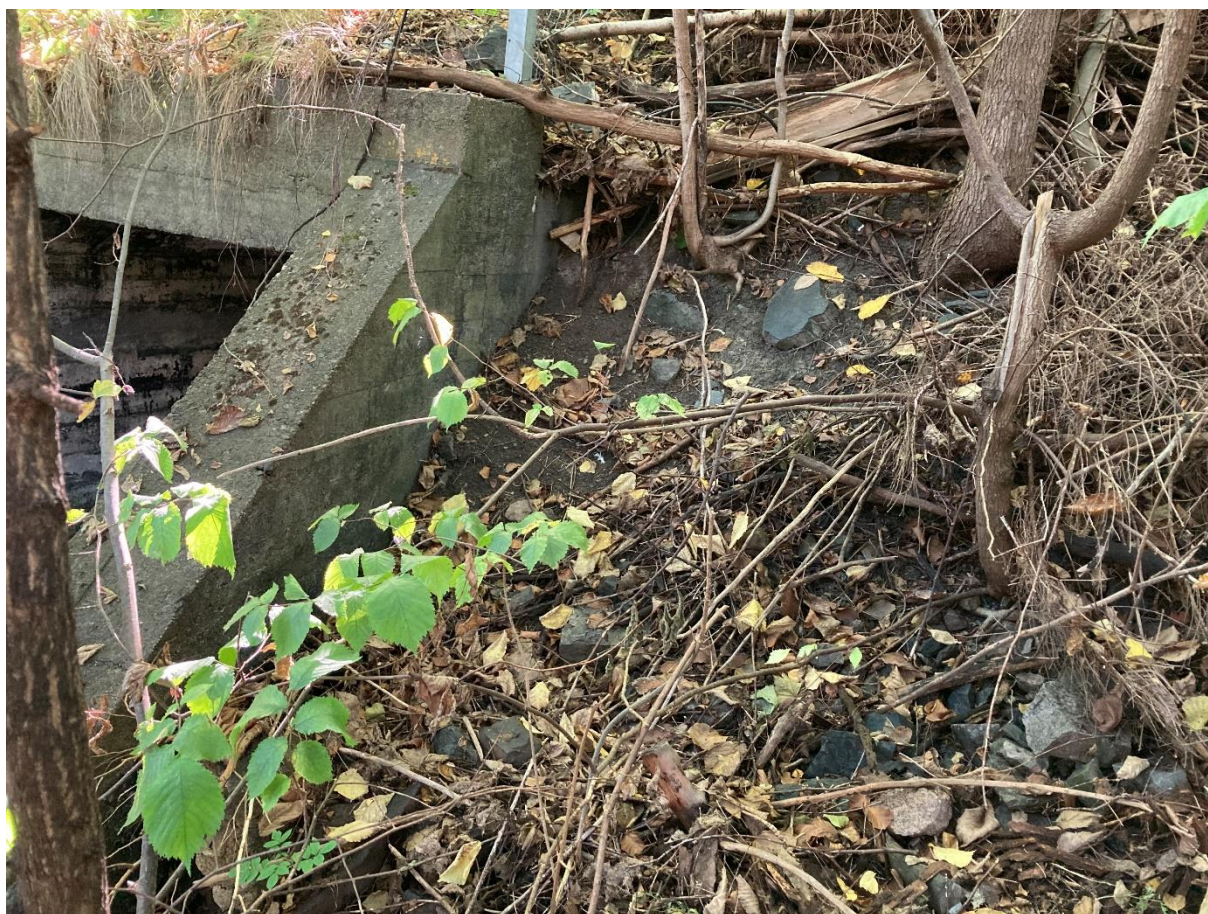
Figur 3-2: Bilde 1 av fylling rundt kulvert under fylling.

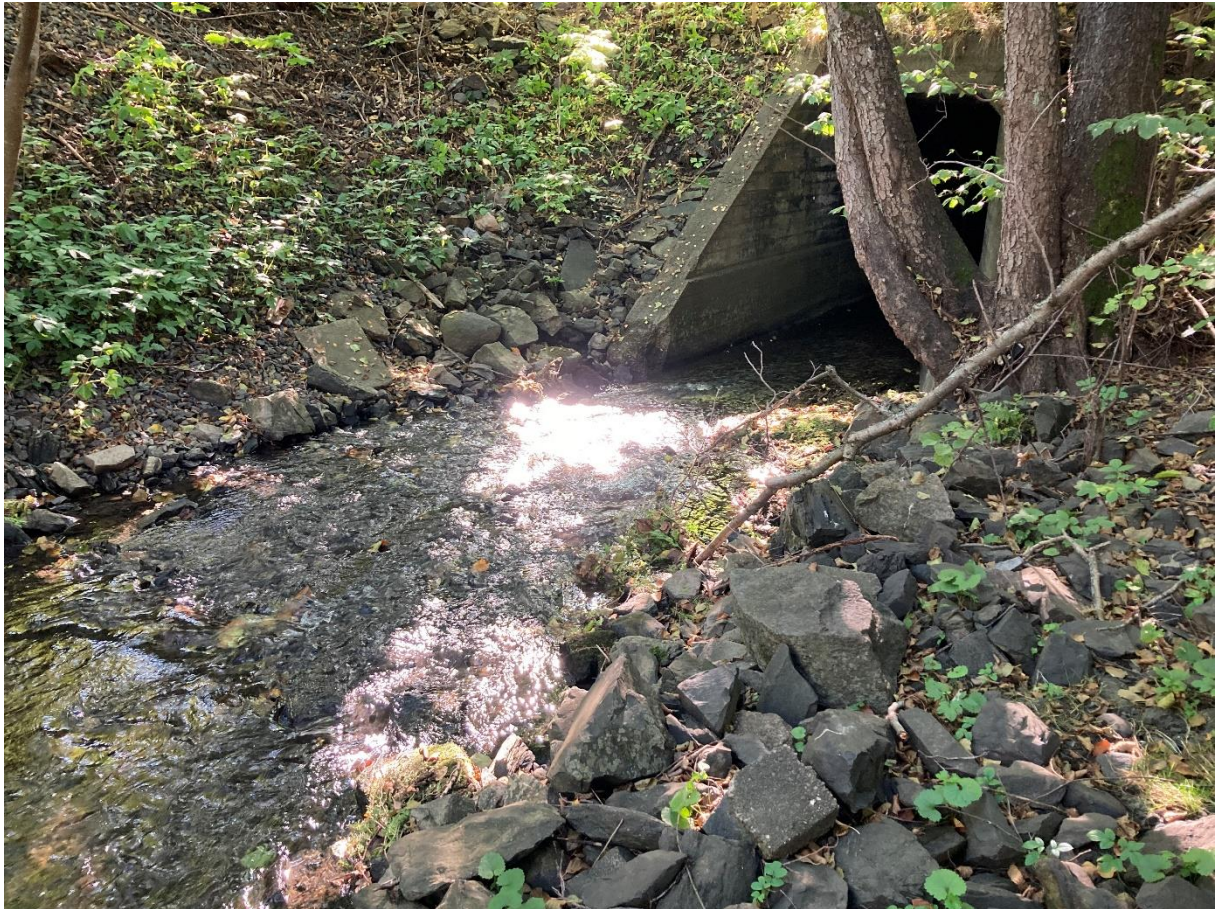
Figur 3-3: Bilde 2 av innløp mot kulvert under fylling.

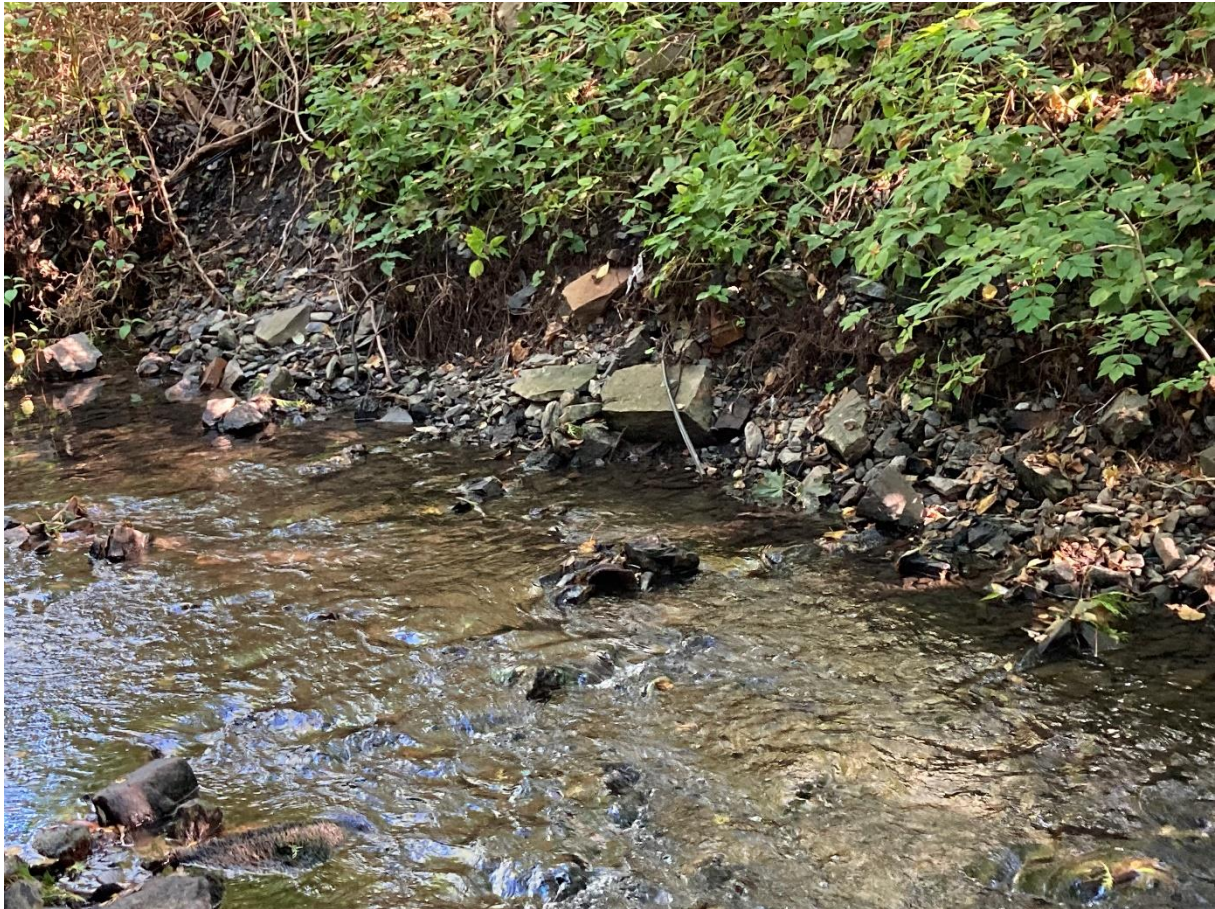
Figur 3-4: Bilde 3 av fylling mot øst.

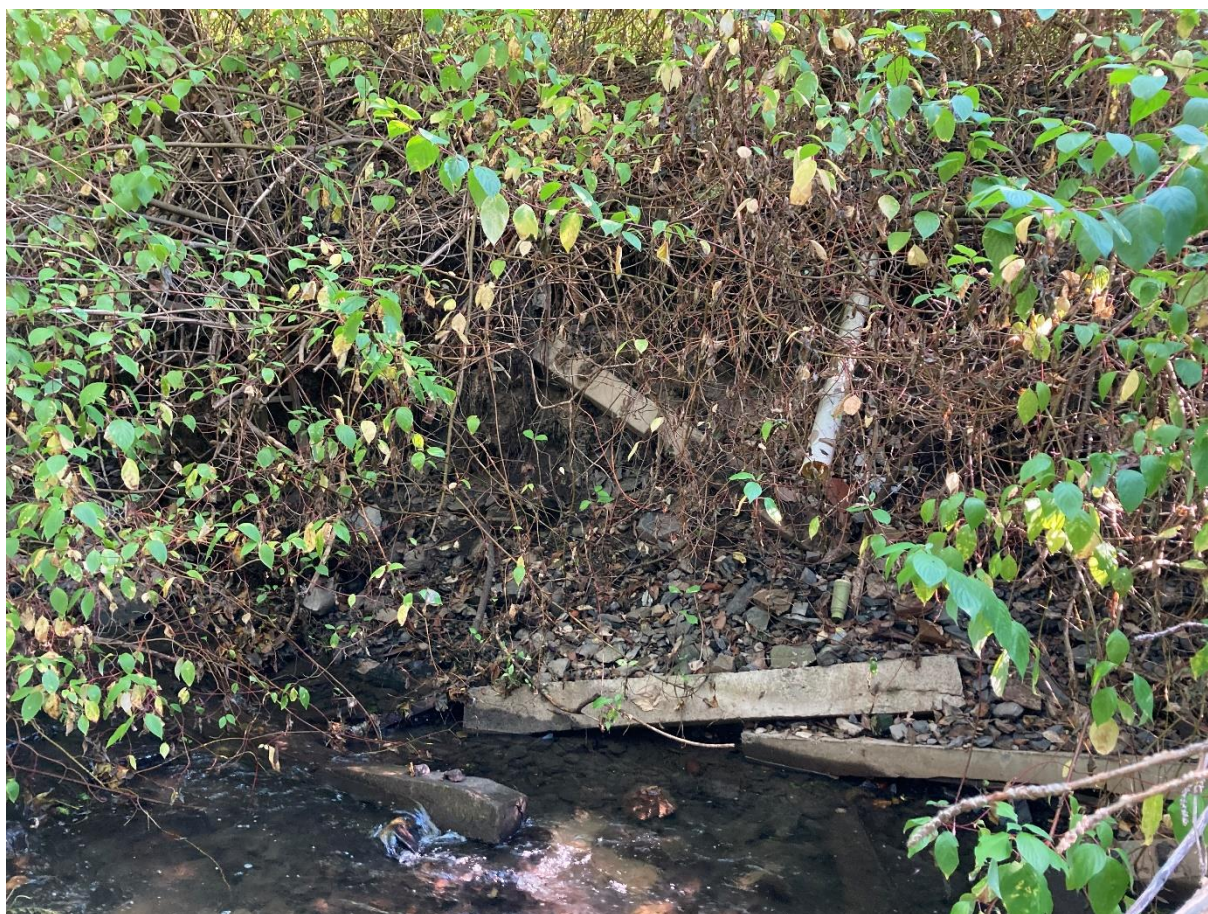
Figur 3-5: Bilde 4 av fylling mot øst.

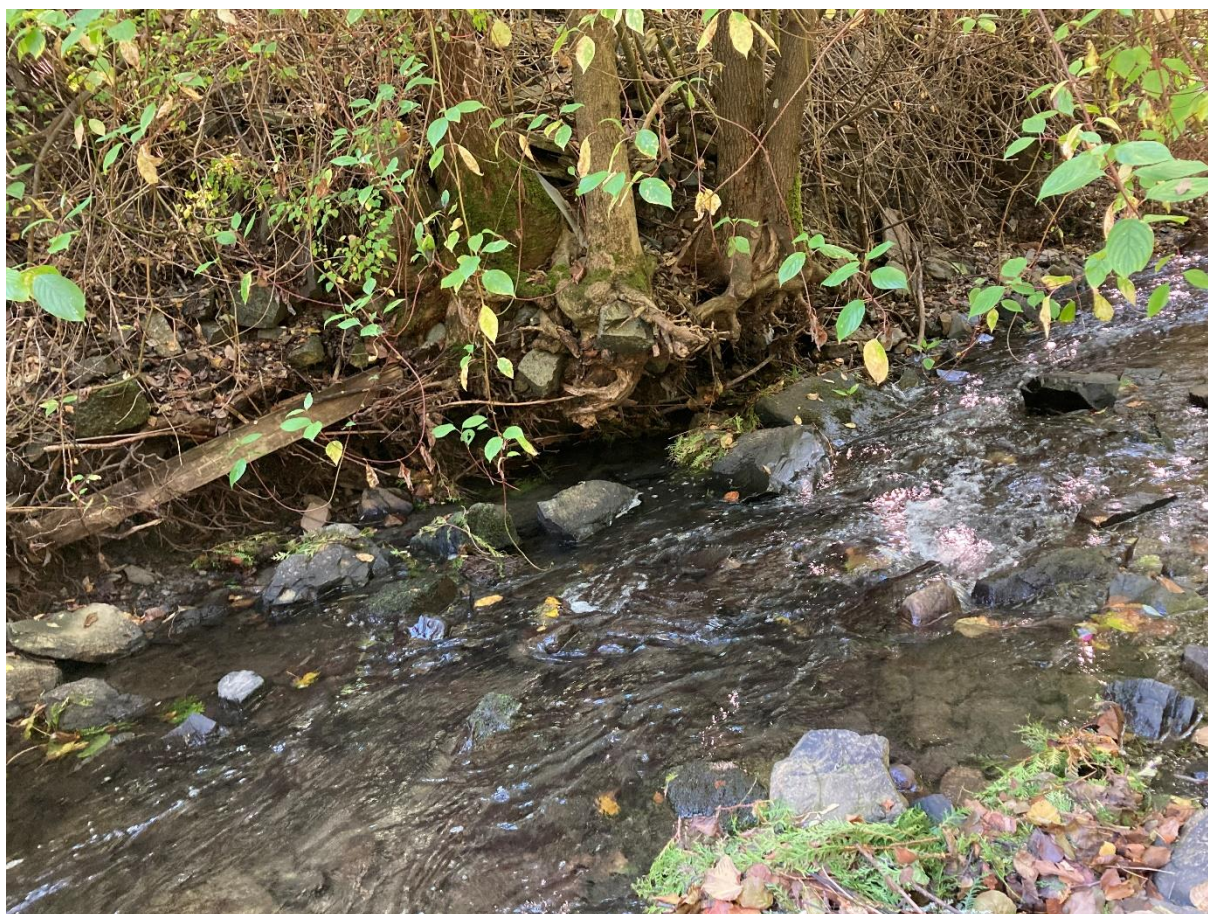
Figur 3-6: Bilde 5 av fylling mot øst.

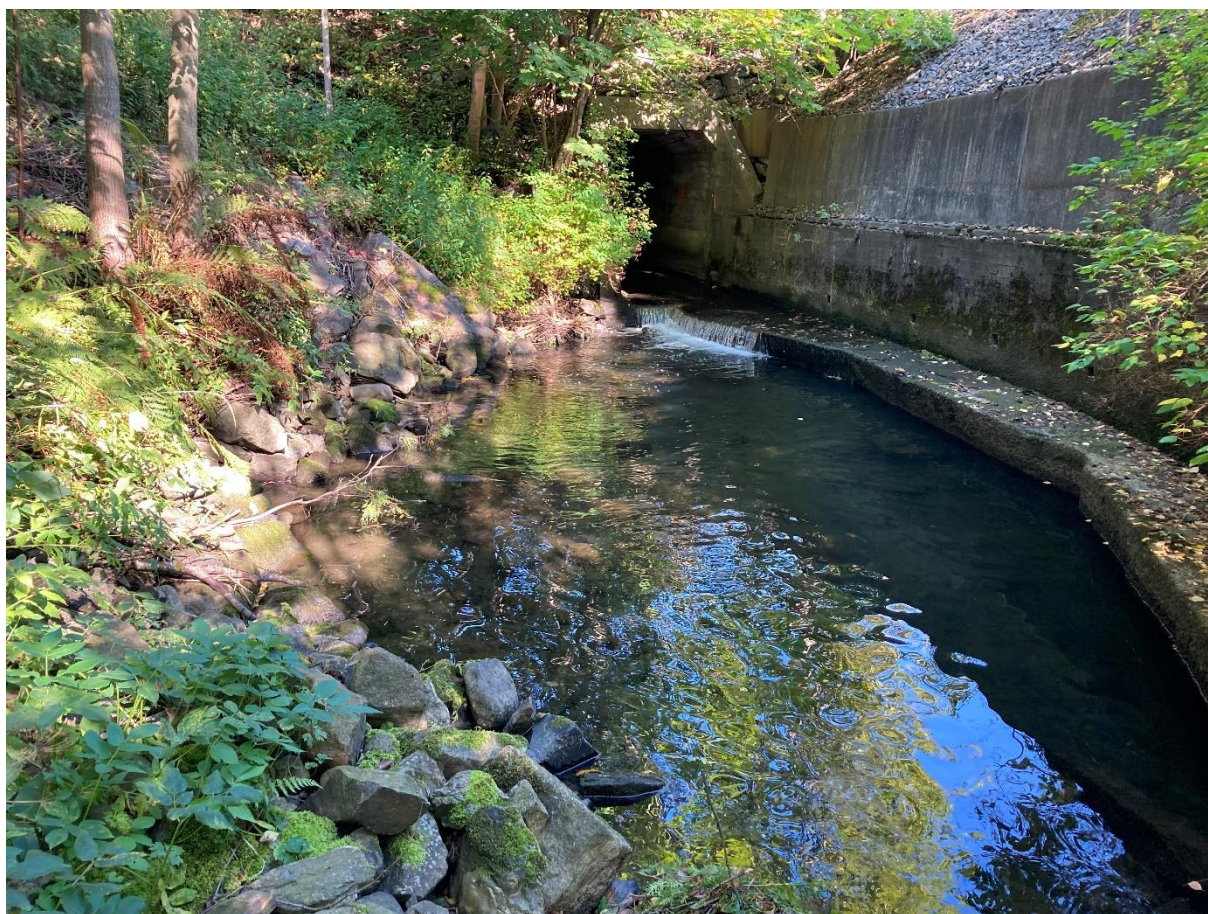
Figur 3-7: Bilde 6 av nordlig del av åpent bekkeløp.

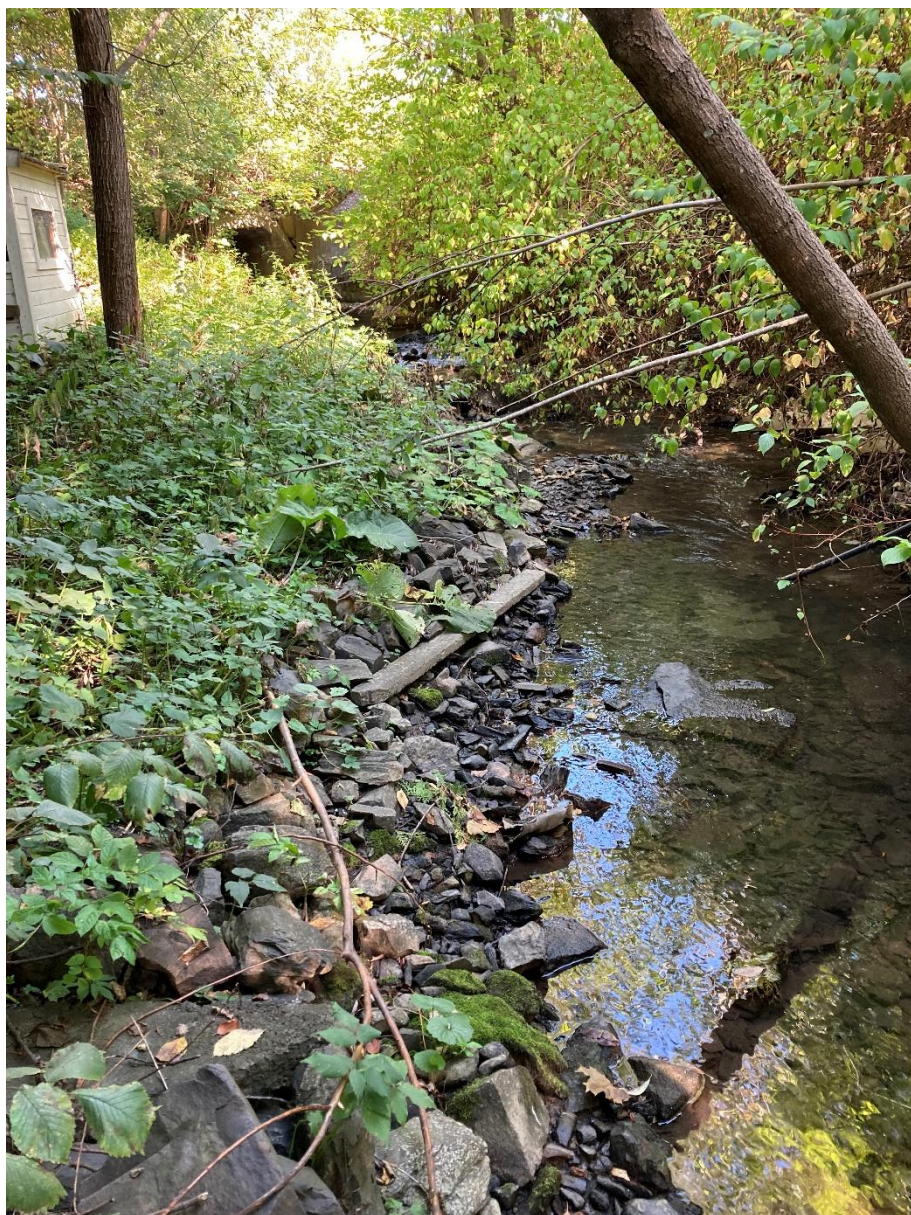
Figur 3-8: Bilde 7 av erosjonssikring mot vest. Bilde er tatt mot nord.

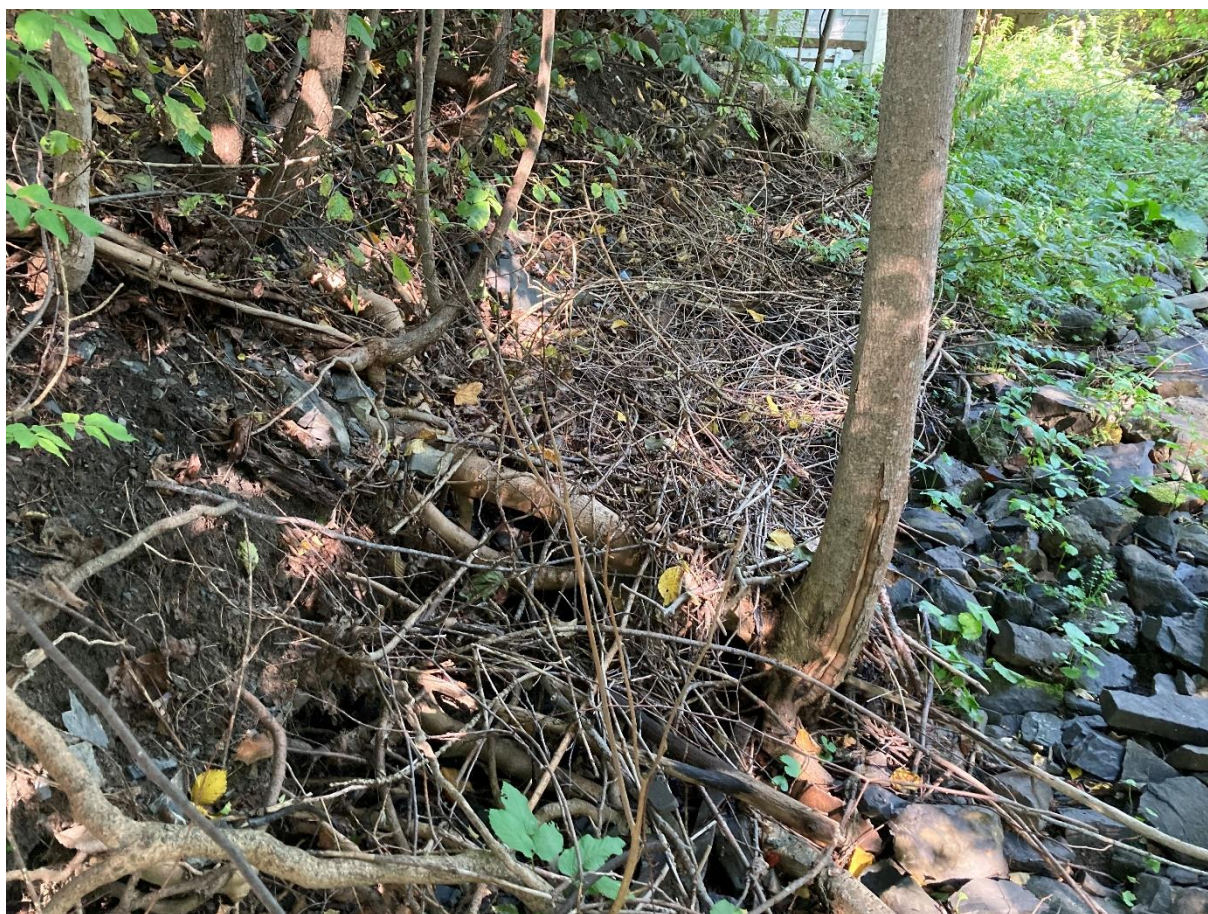
Figur 3-9: Bilde 8 av erosjon opp i skråning mot vest.

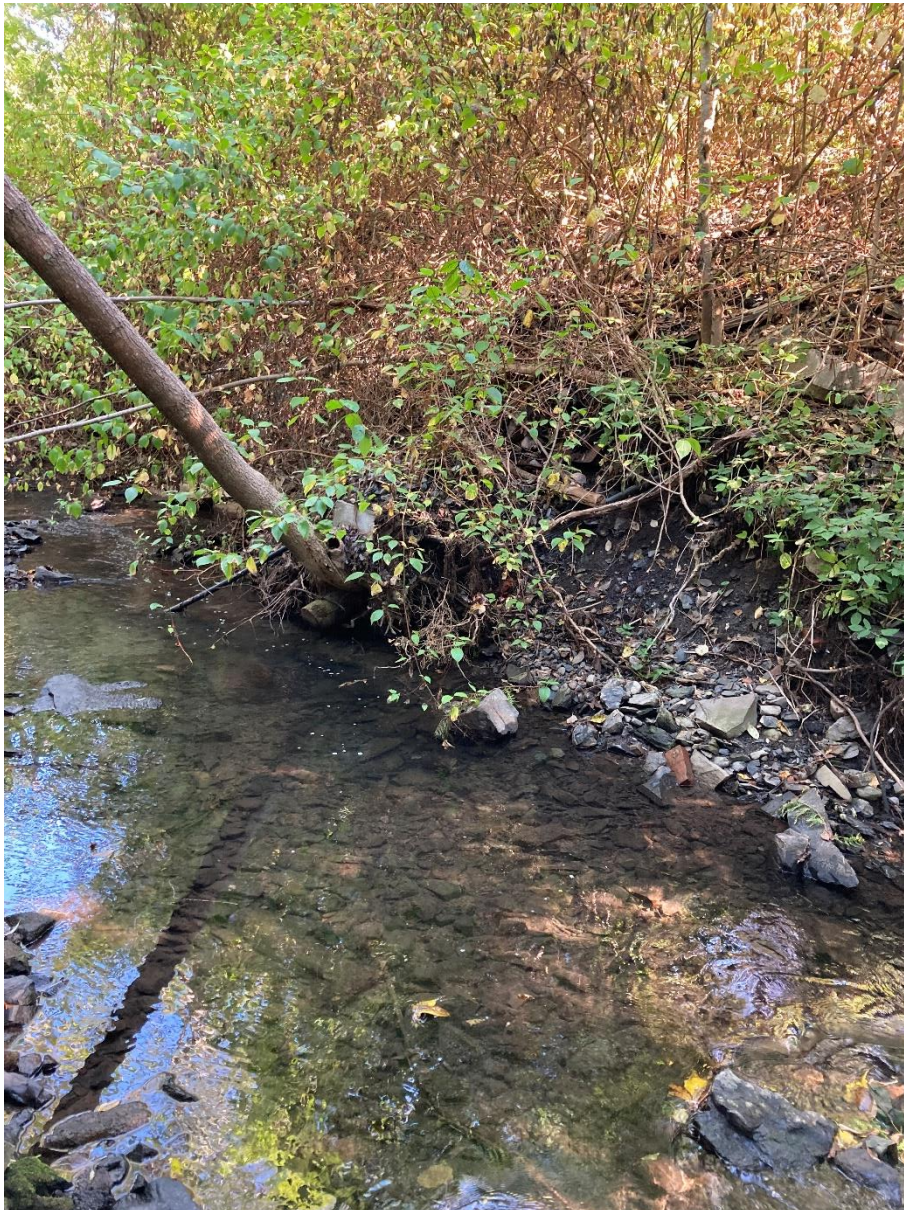
Figur 3-10: Bilde 9 av fylling mot øst.
