RAPPORT

# Hommelvik Sjøside, Malvik

Skredfarevurdering B1-K1

DOKUMENTKODE: 417941-RIG-RAP-006

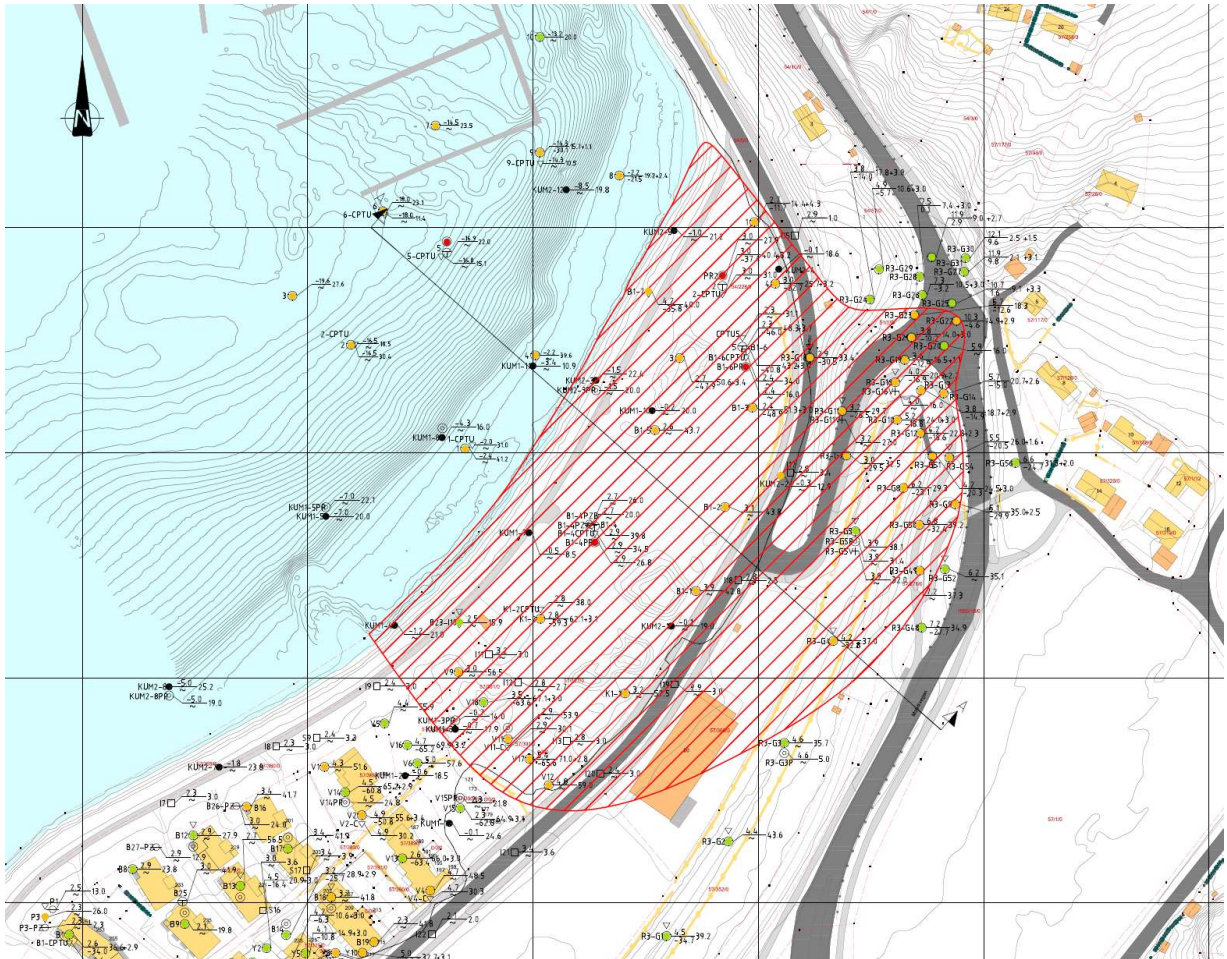
Figur 4-4 Avgrensning av lørneområdet av ny kvikkleiresone (utsnitt av tegning 417941-RIG-TEG-003)

Figur 4-4 under viser foreslått avgrensning av løsneområde. Vår tolkning av avgrensning av ny kvikkleiresone er også vist i tegning RIG-TEG-003.
