**Skredfarevurdering for  
konferansesenter på  
Rimstad,  
Stad kommune**

Sunnfjord Geo Center

| Prosjektnr.: | Dokumentmal: | Dokumentnr.: | Dokumenttittel: | |
|--|---|---|--|---|
| 2025-03-122 | SF-H30-M01-03 | 01R | Skredfarevurdering for konferansesenter på Rimstad, Stad kommune | |

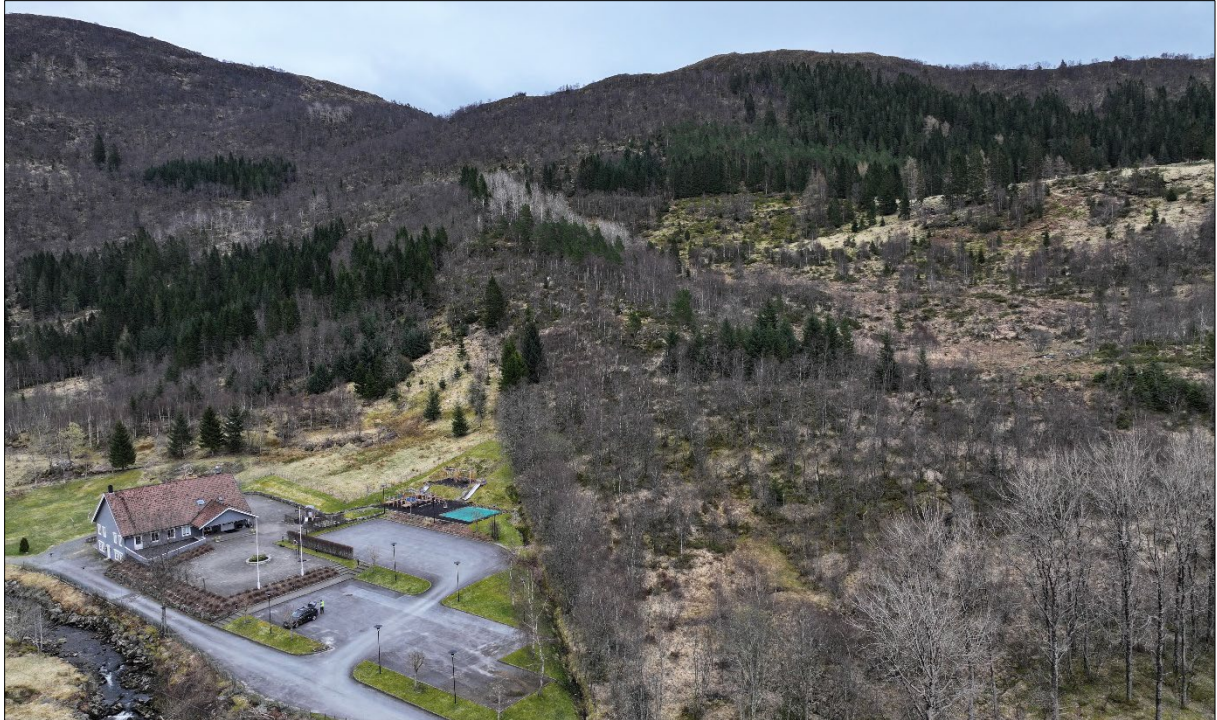
Figur 2: Dronebilde over kartlagt område og påverknadsområdet. Bilde er tatt mot aust.

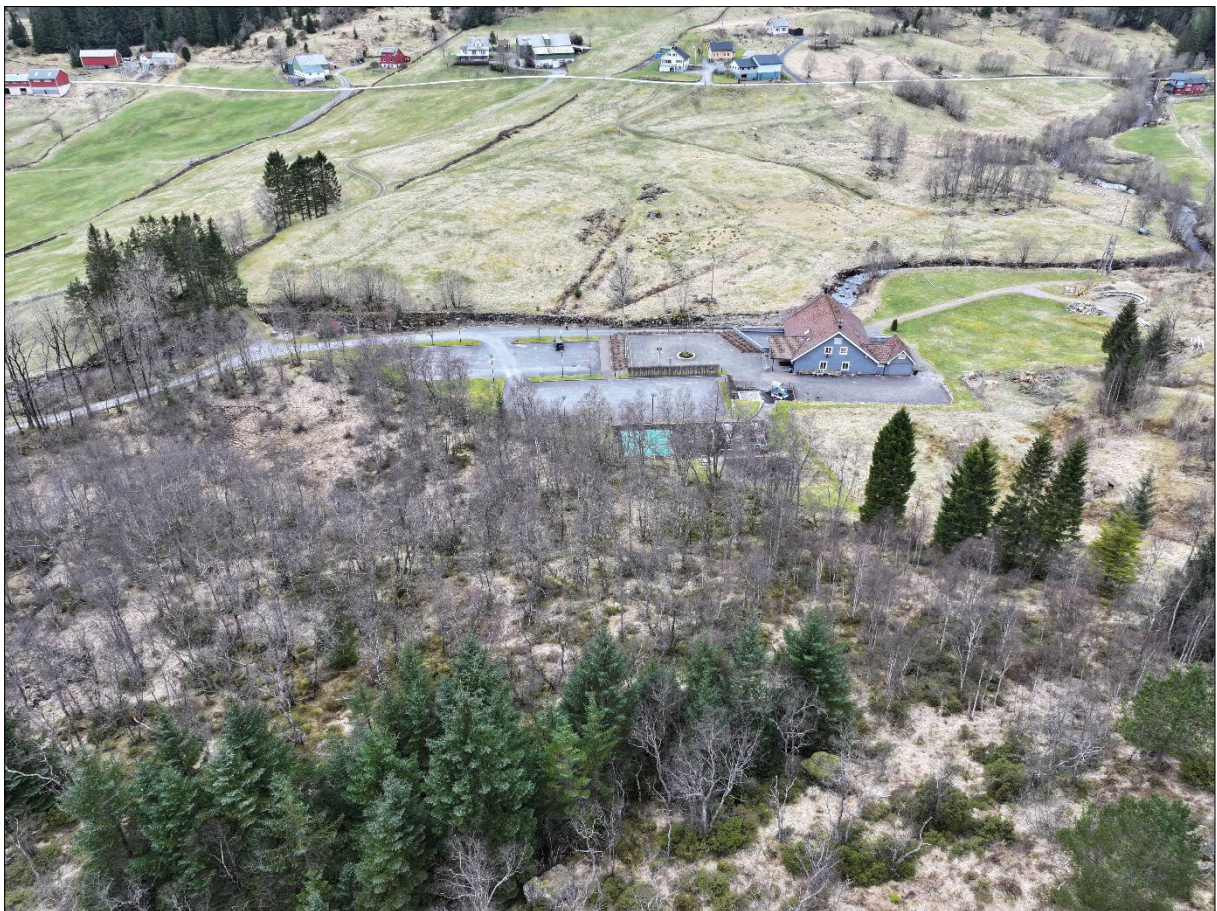
Figur 3: Dronebilde tatt frå påverknadsområdet ned mot kartlagt område. Bilde er tatt mot vest.

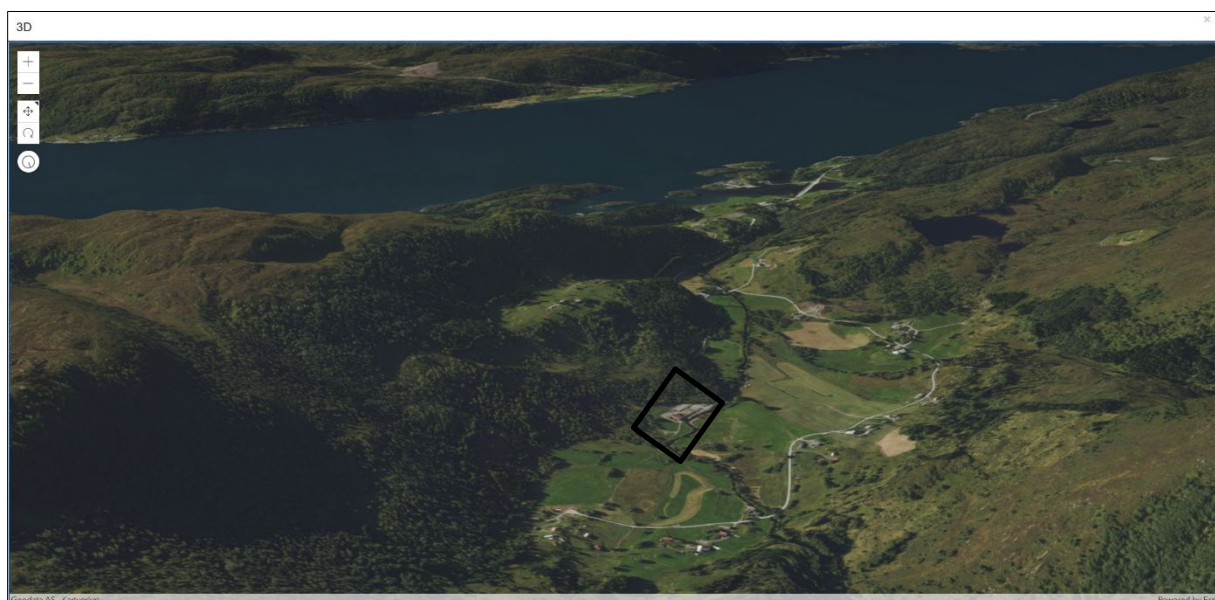
Figur 5: 3-D framstilling frå flyfoto av kartlagd område (innafor svart omriss) og påverknadsområdet. Biletet viser mot sør. Kjelde norgebilder.no

Det er ikkje tilgjengelege skråfoto for kartleggings- eller påverknadsområdet. 3D-modell henta frå [norgebilder.no](http://norgebilder.no) er vist i kap. 2.1, Figur 5.

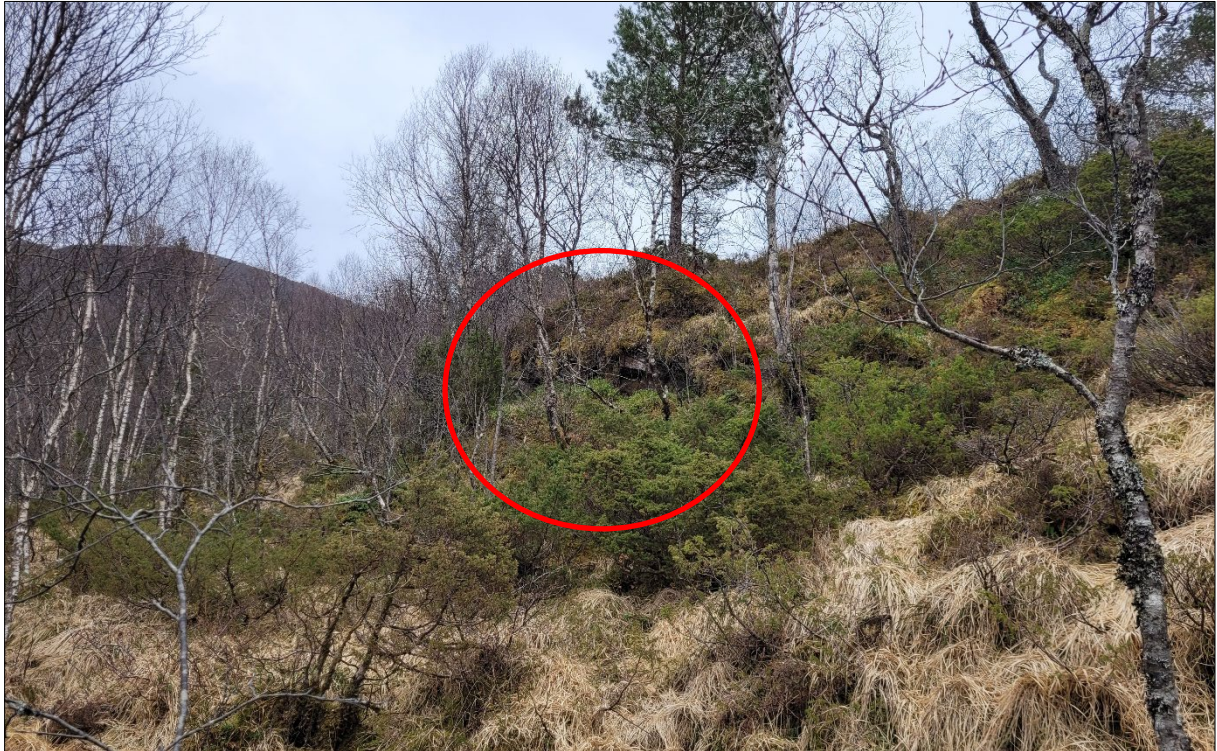
Under synfaringa vart det observert fjell i dagen som små fjellskrentar langs Storerabben, med høgder mindre enn 5 meter (Figur 7 og Figur 12), og med drone i øvre delar av Saelemmane og Fureholten. Foliasjonsplana i berggrunnen er observert i dei små fjellskrentane ved Storerabben, som viser at foliasjonsplana har svake faldedanningar og eit tilnærma horisontalt fall (Figur 8). Det er ikkje observert bratte parti med bart fjell i nærleiken av kartlagt område. Basert på dei små fjellskrentane og det slake terrenget mellom kartlagt område og øvre delar av påverknadsområdet, er det vurdert at det ikkje er potensielle losneområde for steinsprang eller steinskred som kan nå kartlagt område. Aktsemdkartet (Figur 18) viser òg at det ikkje er aktsemd for steinsprang i eller i nærheita av kartlagt område.

Figur 7: Liten fjellskrent (markert med raudt omriss) i nedre del av Storerabben, rett søraust for kartlagt område. Fjellskrenten er under 3 meter høg, og det er ikkje observert steinsprangblokker ved fjellskrenten. Infopunkt 3.

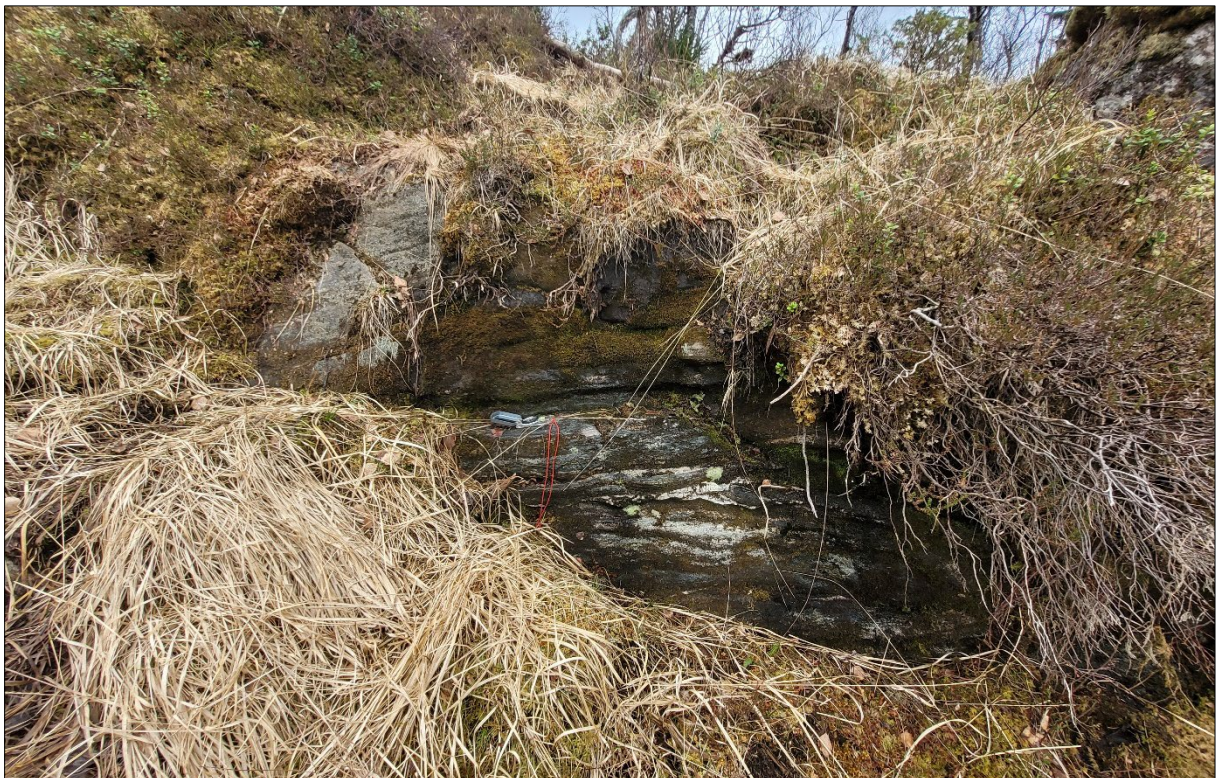
Figur 8: Foliajongsplan i fjellskrenten ved infopunkt 3 viser at berggrunnen er svakt falda og at foliajongsplana har eit tilnærma horisontalt fall.

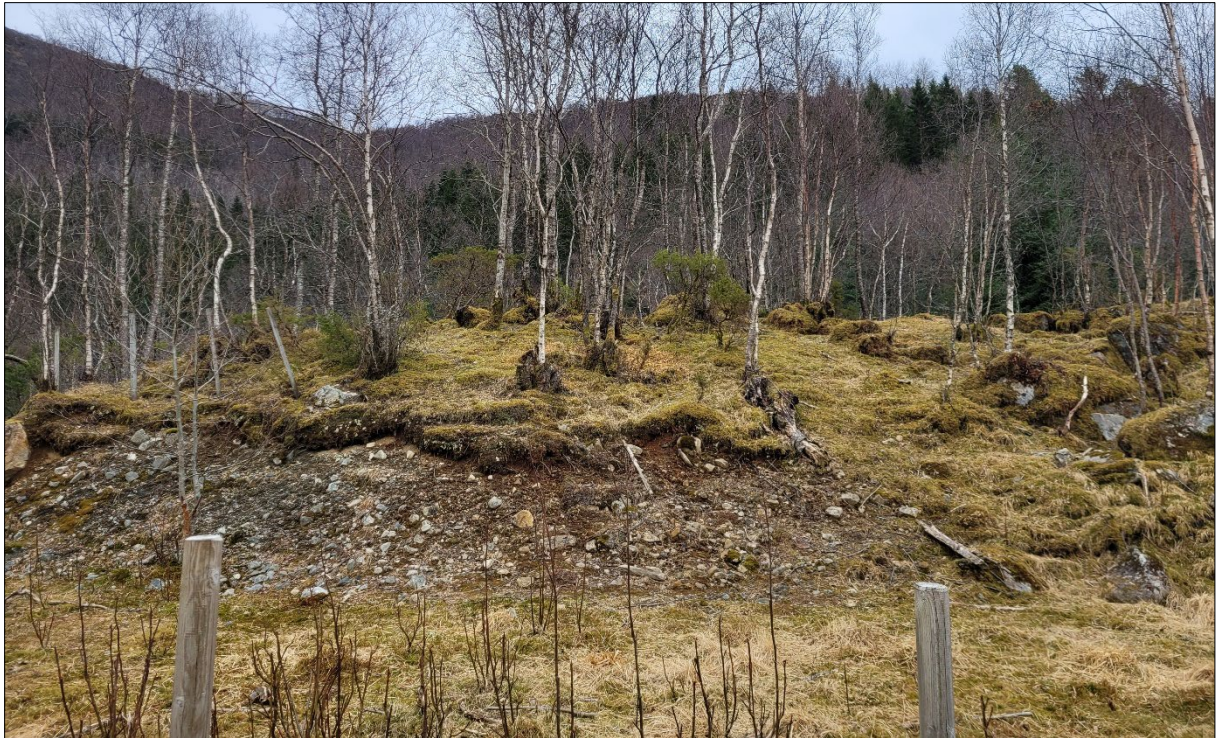
Synfaringa stadfestar at det er tynne moreneavsetjingar (Figur 10) i kartlagt område og nedre del av påverknadsområdet. Det kuperte terrenget observert i felt og på skyggerelieffkartet indikerer at det er hovudsakleg kort til fjell, og mektigheita til lausmassane er antatt å hovudsakleg vere mindre enn 1 meter tjukt i påverknadsområdet. Det er antatt at lausmassedekket er noko tjukkare i dei slakare partia, hovudsakleg i eit myrområde sør for Storerabben og i nedre del av påverknadsområdet, der terrenget slakar ut i dalbotnen. Synfaringa viser òg at i øvre delar av påverknadsområdet består lausmassane hovudsakleg av eit tynt dekke av organisk materiale, og større område av bart fjell er berre observert i øvre del av fjella. Det vart observert enkeltblokker spreidd i påverknadsområdet, tolka å vere moreneblokker (Figur 11), og eit avgrensa område med steinsprangmateriale nedanfor fjellskrentane langs nordleg del av Storerabben (Figur 12).

Figur 10: Biletet viser eksponerte lausmassar av morenemateriale ved infopunkt 1. Lausmassedekket er noko tjukkare enn elles i nedre del av påverknadsområdet, der terrenget slakar ut mot dalbotn, og er antatt å ha ei mektigheit på mellom 1 – 2 meter.

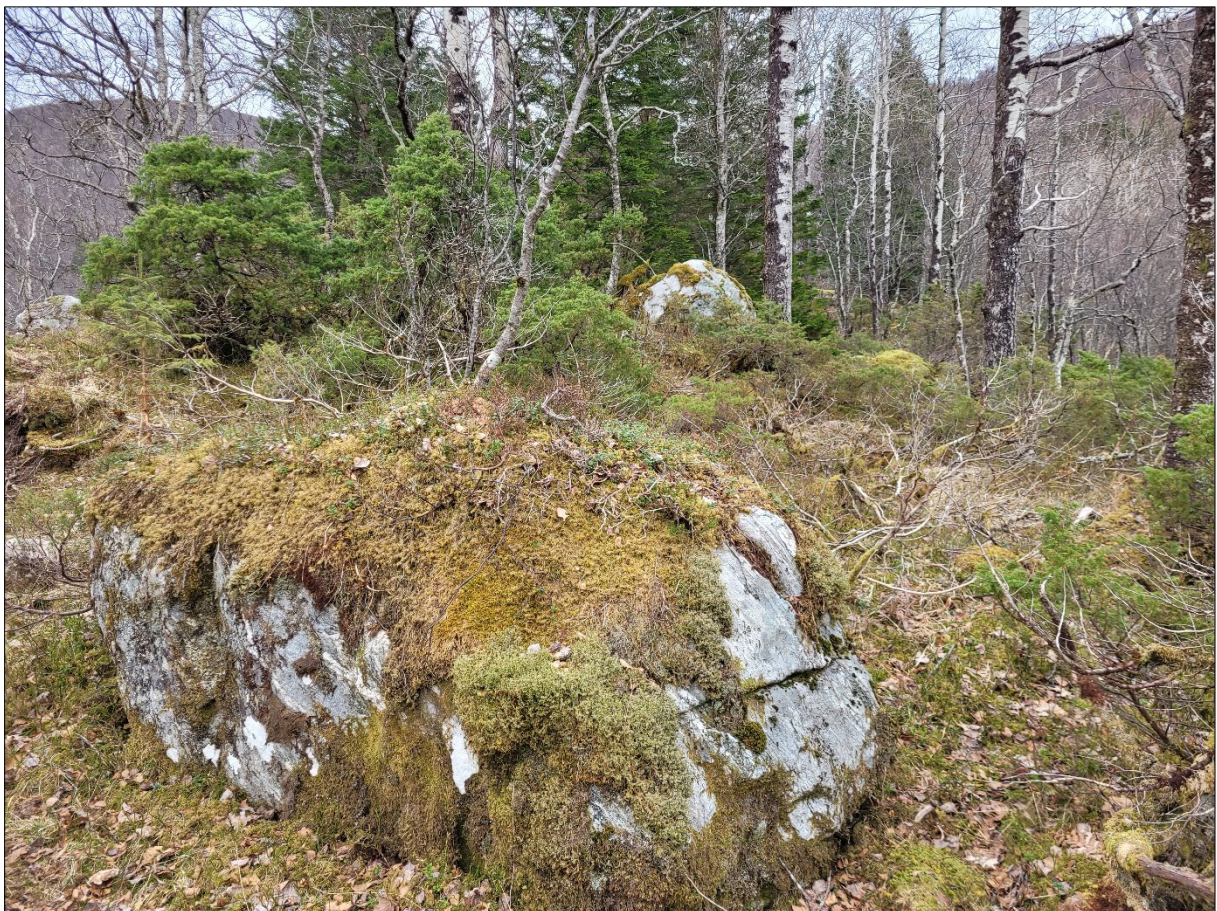
Figur 11: Kantrunda blokker i øvre del av Storerabben, tolka å vere ei moreneblokk. Infopunkt 5.

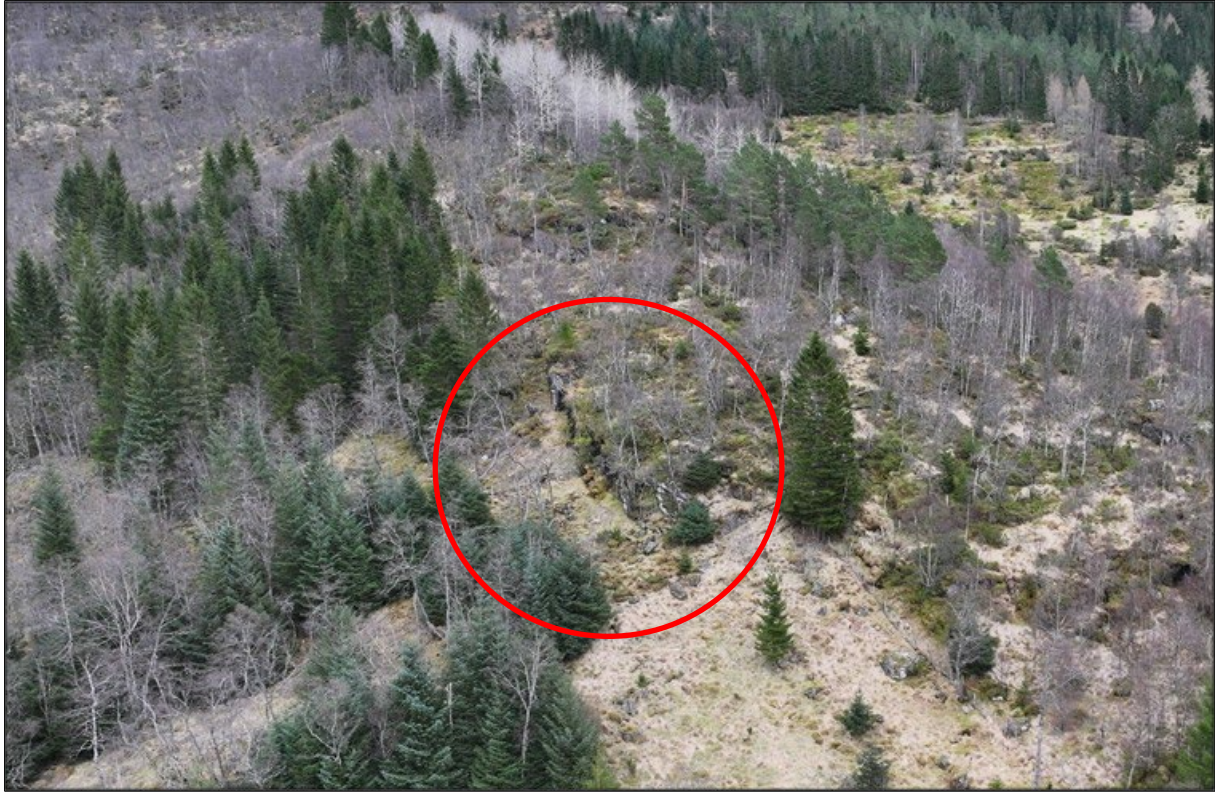
Figur 12: Fjellskrent langs den nordlege delen av Storerabben. Skrenten er om lag 3 – 5 meter høg og vender mot nord. Nedanfor skrenten er det eit avgrensa område med steinsprangmateriale (markert med raud markering). Terrenget nedanfor fjellskrenten er slakt, hovudsakleg under 20°. Infopunkt 2.

Det er små fjellskrentar som er brattare enn  $45^\circ$  i nedre del av påverknadsområdet, hovudsakleg ved langs nordsida av Storerabben. Det er observert eit avgrensa område med steinsprangmateriale nedanfor desse (Figur 12) med kort utløpslengde grunna det slake terrenget direkte nedanfor. Fjellskrentane er låge, med ei høgde på rundt 3 – 5 meter, og det er vurdert at desse ikkje kan generere steinsprang som vil nå kartlagt område. Grunna det slake terrenget høgare opp i påverknadsområdet vil ikkje steinsprang frå potensielle losneområde frå Fureholten eller Saeulemmane kunne ha utløp som når kartlagt område. Aktsemdkarta til NVE viser òg at det ikkje er utløp for steinsprang inn i kartlagt område. Det er vurdert at steinsprang ikkje er ein aktuell prosess som kan nå kartlagt område, og steinsprang er difor ikkje vidare utgreia.

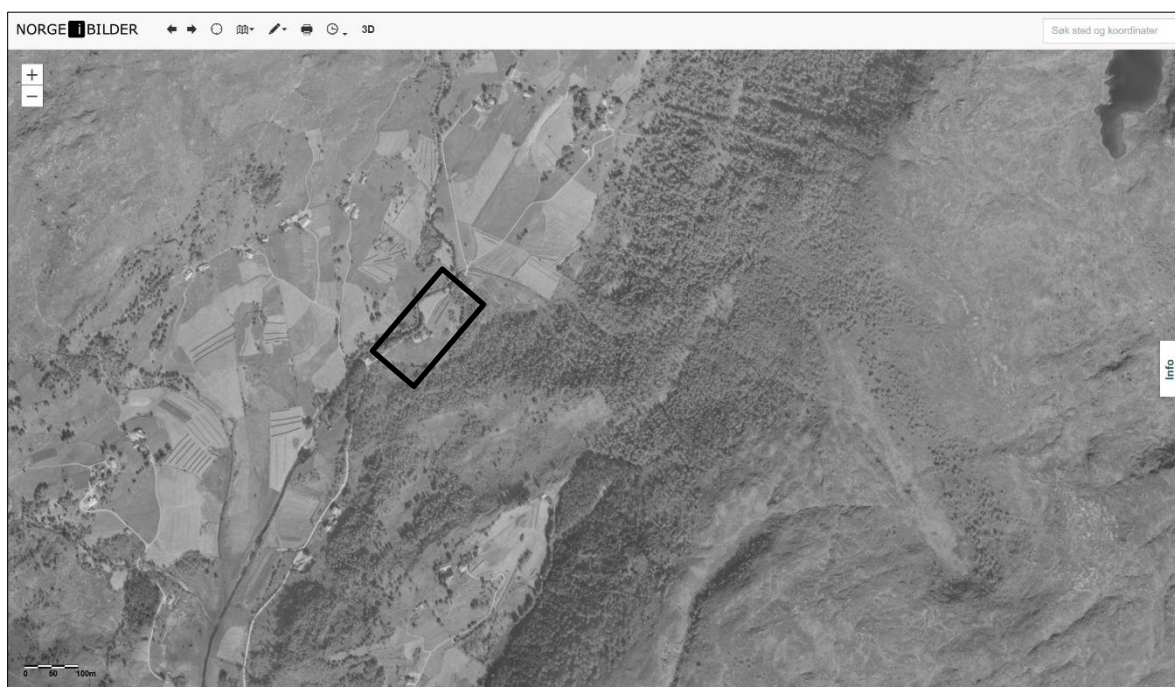
Flyfoto er studert med omsyn til skredhendingar, og det er ikkje observert spor etter skredhendingar på dei studerte flyfotoa. Nyaste og eldste flyfoto er vist i Figur 16 og Figur 17.

Figur 17: Flyfoto frå 1968 viser at det var noko mindre vegetasjon på den tida. Kartlagt område er innafør svart rektangel. Vertikalfoto: norgeibilder.no

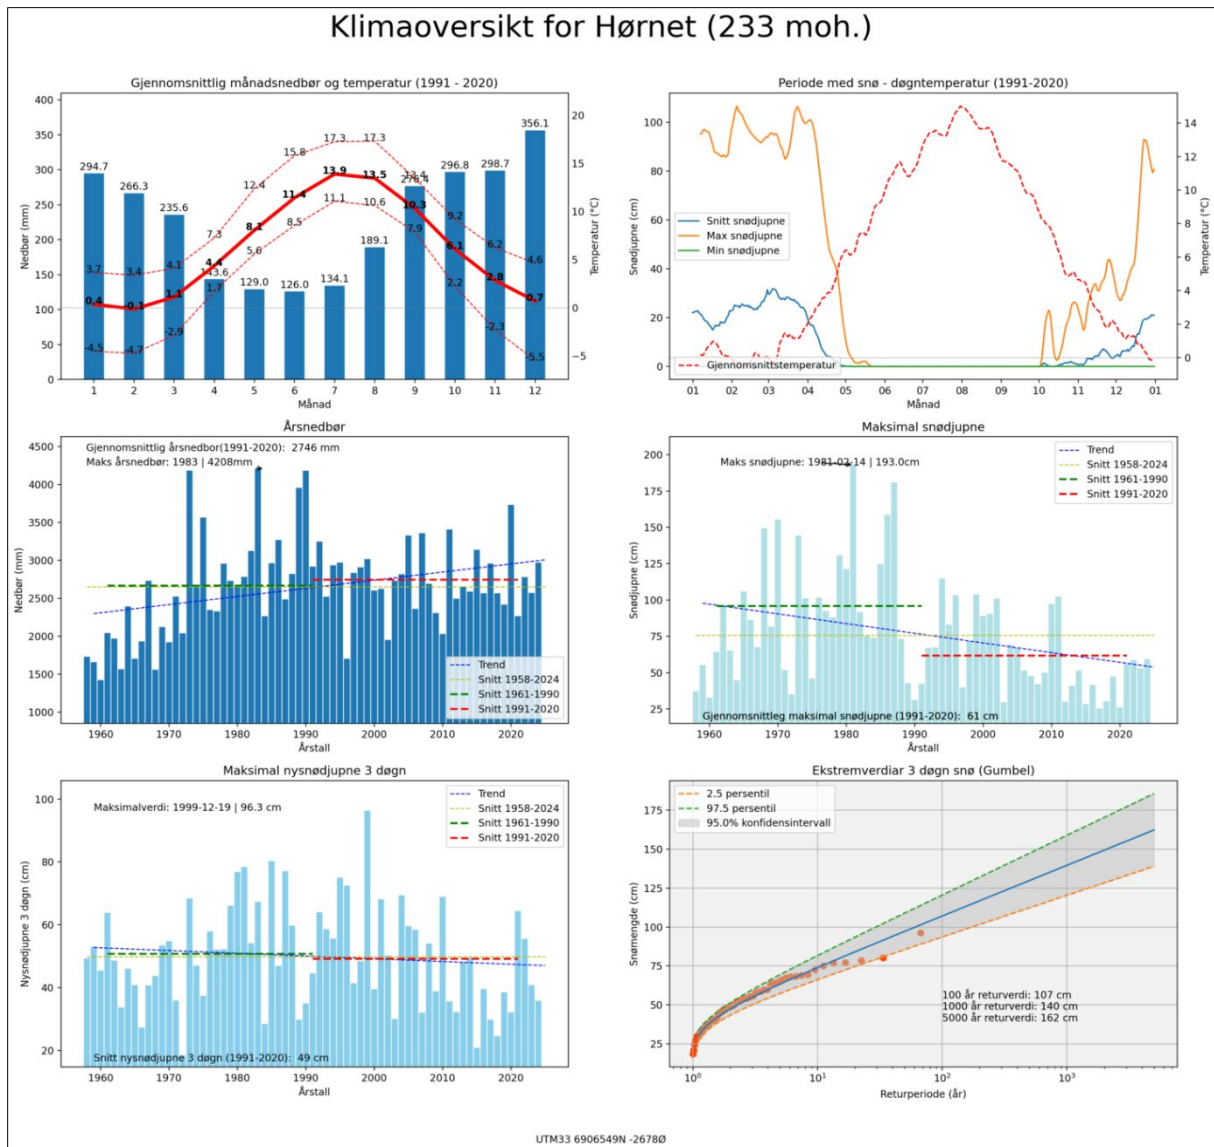
Rimstaddalen ligg i eit fjordnært område og har eit maritimt kystklima, og klimaanalysen viser at områda rundt kartlagt område har ein gjennomsnittstemperatur over 0 °C gjennom heile året. I påverknadsområdet har gjennomsnittleg årsnedbør førre klimaperiode vore 2746 mm. Gjennomsnittleg maks snøhøgde er 61 cm, og snittet for 3-døgns nysnøtilvekst er 49 cm. 3-døgns nysnøtilvekst vert nytta som brotkanthøgde til snøskredmodellering og med eit returintervall på 5000 år svarar dette til 162 cm ved gumbel-fordeling.

Figur 20: Relevant klimadata henta frå NVE API for område øvst i påverknadsområdet.

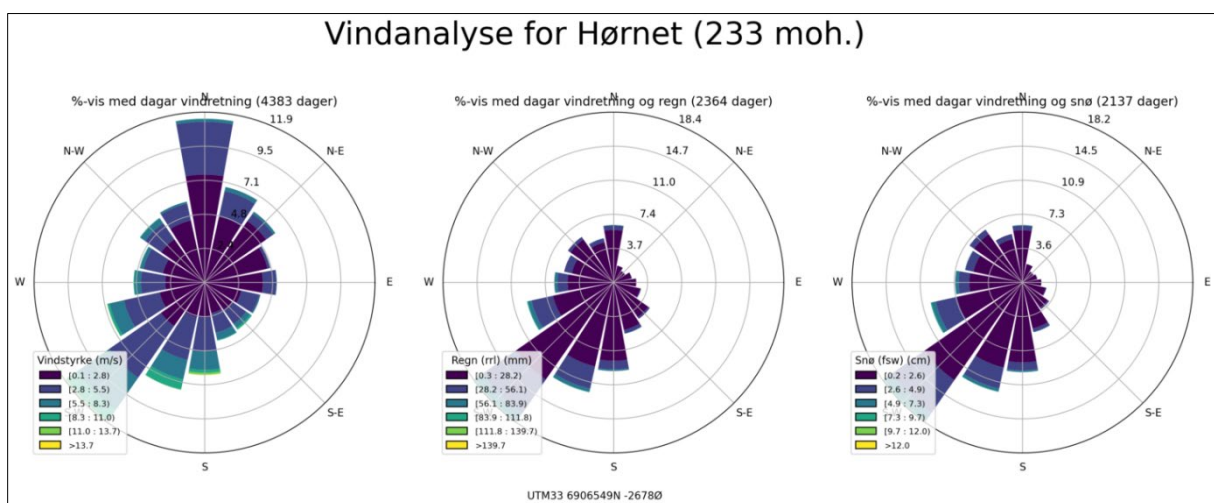
Analysen viser at sterkaste vindretning hovudsakleg er frå sørvest og at nedbør hovudsakleg kjem med vind frå sørvestlege retningar. Fjellsida i påverknadsområdet som vender mot vest er vurdert å vera lite utsett for ekstra snøakkumulasjon på grunn av dominerande vindretningar, og det er difor ikkje tatt omsyn til snødrift for val av brotkant.

Figur 21: Frekvensfordeling av vindretning og vindstyrke og vindretning i dagar med nedbør som høvesvis regn og snø for område øvst i påverknadsområdet.

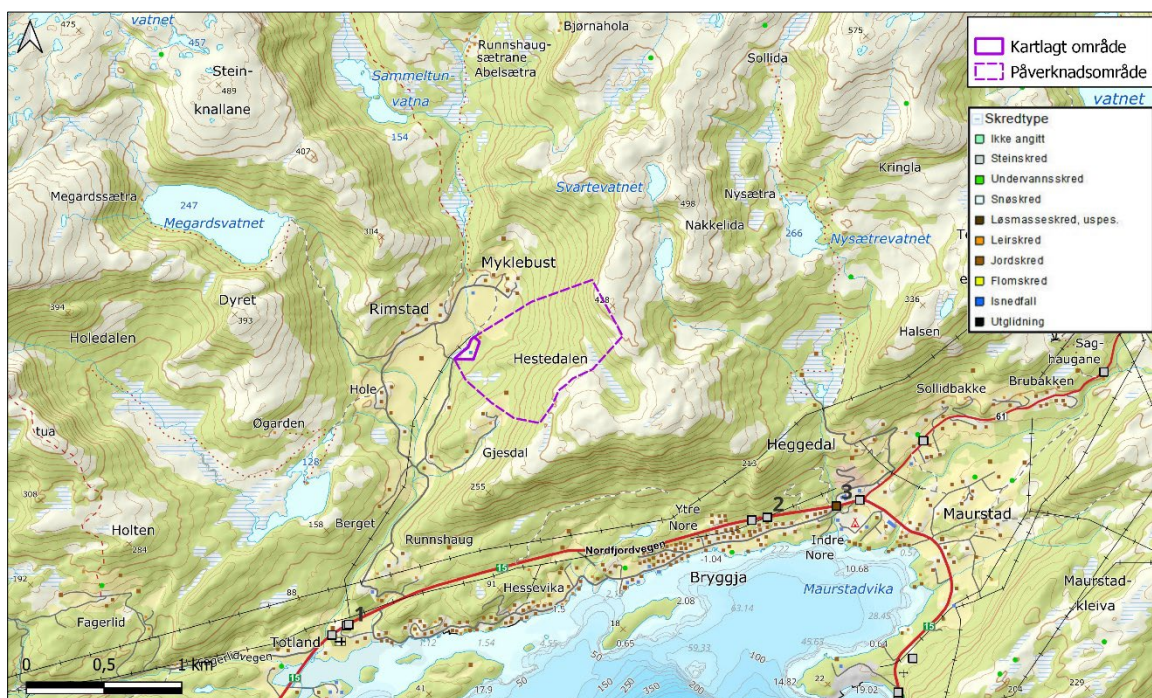
Figur 22: Registrerte skredhendingar i nasjonal skreddatabase i og i nærleiken til kartlagt område.

Tabell 2: Skildring av relevante skredhendingar i nærleiken til undersøkingsområdet. Nummereringa viser til nummer på figuren over. SHDB = Skredhendingsdatabasen.

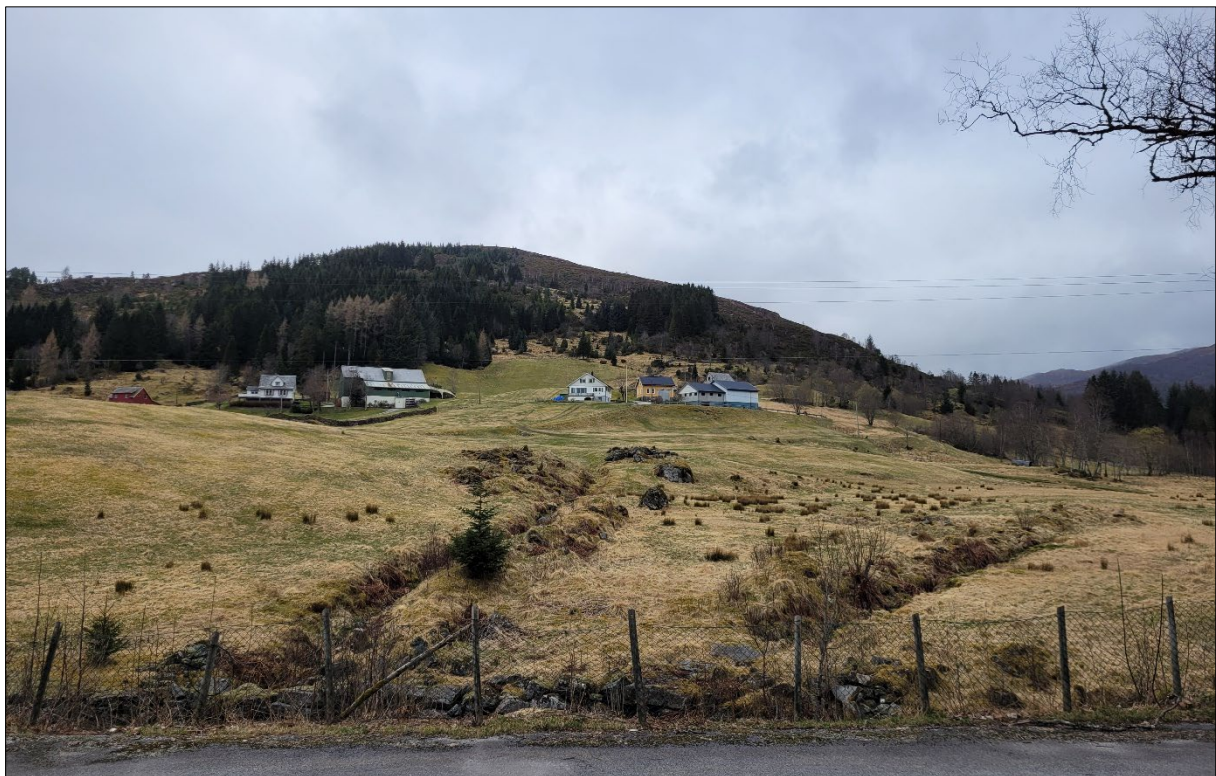
Figur 23: Bilete tatt mot nordvest viser den slake fjellsida opp mot Hørnet. Fjellsida er vurdert å vere for slak og ligge for langt vekke til å kunne påverke kartlagt område.
