NOTAT

OPPDRAAG	Skredfarevurdering Olvika	DOKUMENTKODE	10227144-NOT-RIGberg-001
EMNE	Skredfarevurdering	TILGJENGELIGHET	Åpen
OPPDRAAGSGIVER	Lurøy kommune	OPPDRAAGSLEDER	Jessica Arvo
KONTAKTPERSON	Vaidas Suveizdis	SAKSBEHANDLER	Jessica Arvo
KOPI		ANSVARLIG ENHET	10235013 Bergteknikk Nord

SAMMENDRAG

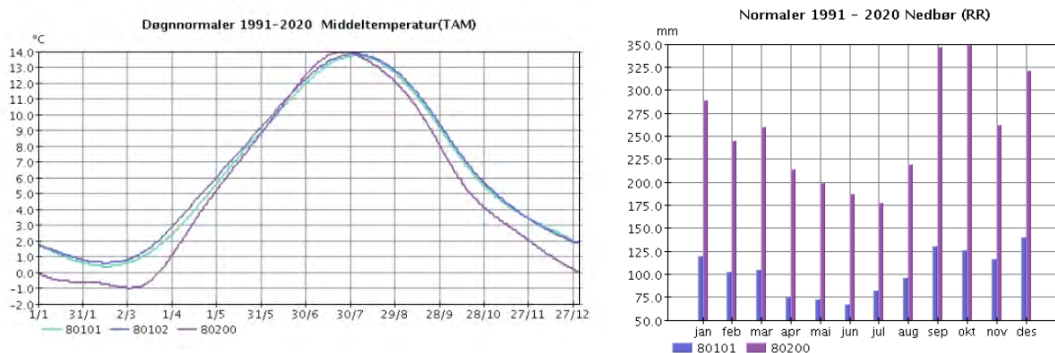
Figur 3: Døgnnormal middeltemperatur og normalperiode nedbør for Lurøy (80200) og Solvær (80100) (www.eklima.no).

Figur 3 viser normalperiode for nedbør og middeltemperatur mellom 1991-2000 for værstasjonene Lurøy (80200) og Solvær (80100). Hovedsak blir største del av nedbøren avsatt som snø mellom desember og april.

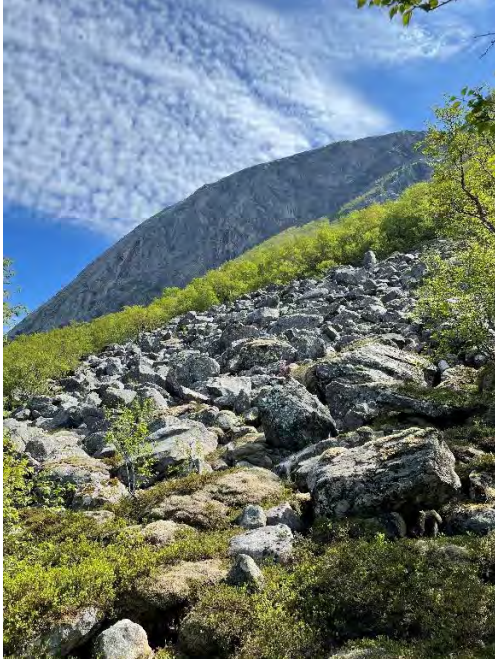
Foto 1: Nyere steinsprangaktivitet over kote 140, bilde tatt mot sørøst (i skråning sørøst for kartleggingsområdet).

I sørøst er det observert noen få, overgrodde enkeltblokker under kote 80. Over kote 80 finnes det stedvis mer sammenhengende, grove steinurmasser (foto 1). Over kote 80 stammer deler av urmasser antakelig fra steinsprang, men også stein som har blitt fraktet ned fra fjellsiden med andre skred eller med innlandsisen. Områder har det pågått mange steinsprang og muligens steinskred som har dannet kjegleformet ur i foten av ura. Deler av avsetningene her er trolig nokså nye. Denne type avsetninger finnes kun over kote ca. 145. Blokkstørrelsen i ura varierer fra 0,2 til 3 kubikkmeter. Blokkene som er avsatt under kote ca. 100 er hovedsakelig tolket som gamle, da de er begrodd og avrundet.

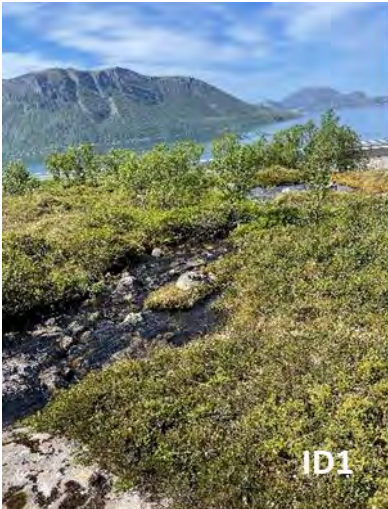
ID1

Bekk på berg, sett mot sørvest.

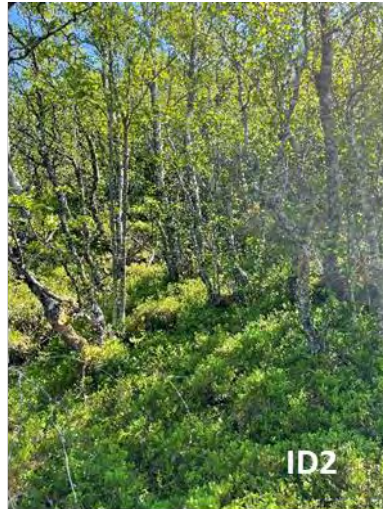
ID2

Bjørkeskog og lyng.

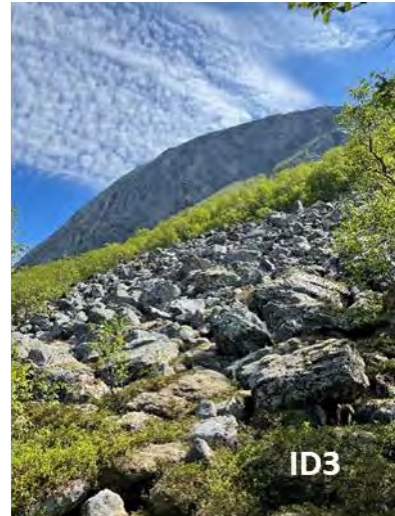
ID3

Skredurmasser, sett mot øst.

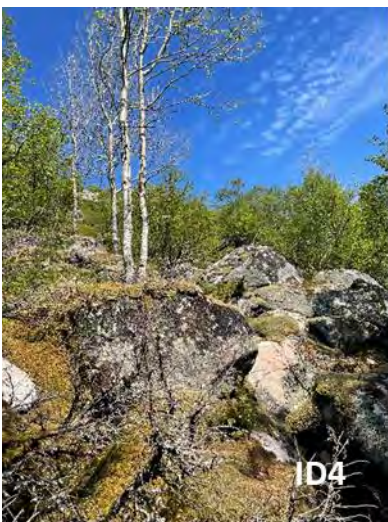
ID4

Blokker i nedre del av skråning.

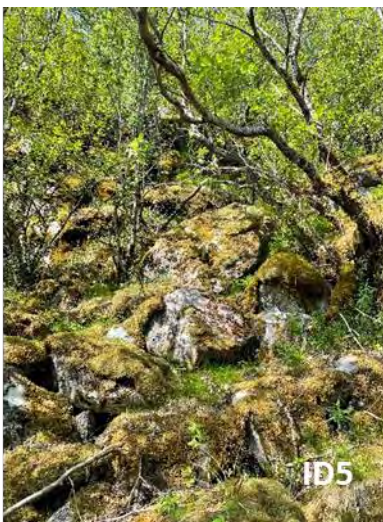
ID5

Gamle avsetninger i skogen mot Okstinden.

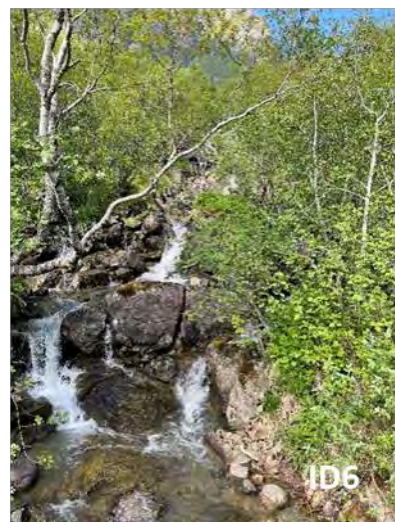
ID6

Bekken som renner fra Olvikvatnet.

Det er tegn til utglidninger mot den største bekken som renner fra Olvikvatnet ned mot vika. Slike hendelser vil oppføre seg mer som flomskred i bekken, se neste avsnitt.
