## Otta jernbanebru - oppstarts- og forberedende arbeider

### Kartlegging av naturmangfold

Oppdragsnavn **Otta jernbanebru - oppstarts- og forberedende arbeider**  
Prosjekt nr. **1350057693-004**  
Mottaker **BaneNor**  
Dokument type **Notat**  
Versjon **001**  
Dato **28.11.23**  
Utført av **Aidan Cameron MacDougald**  
Kontrollert av **Paul Andreas Aakerøy**  
Godkjent av **Therese Fosholt Moe**

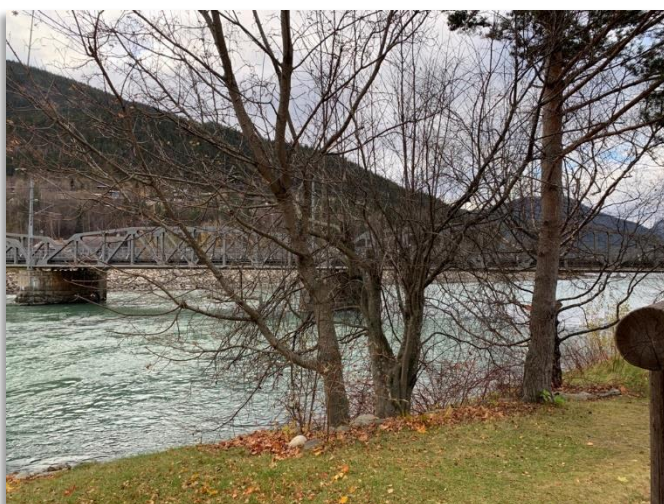
Figur 5. Registrerte forekomster av spisslønn, selje og furu (t.v.) på nordsiden av elven samt bjørk og kirsebær i hage på sørsiden (t.h.).
