Bjart Are Hellen  
13.10.2022

## Vurdering av elveforebygging/plastring langs Sogndalselvi ved Sogndal Handelspark

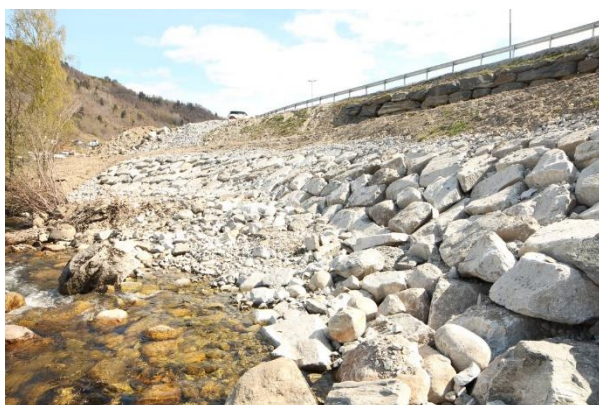
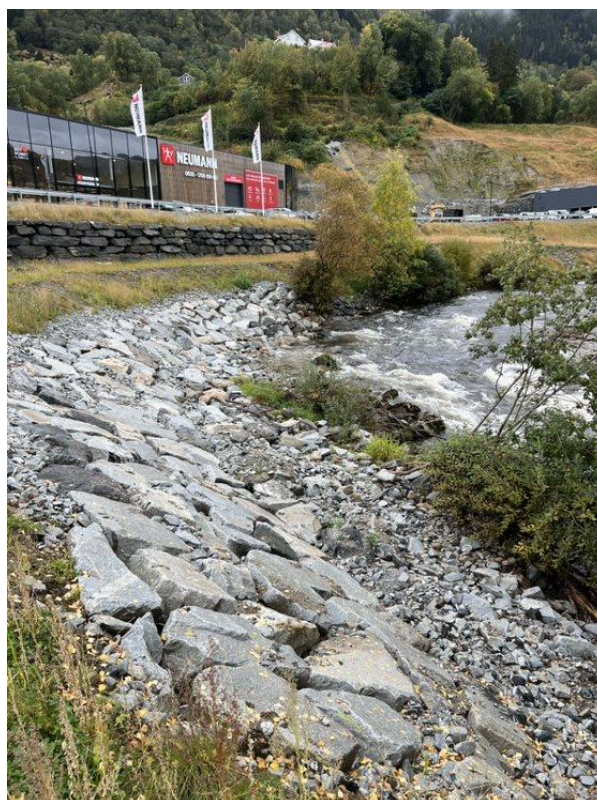
Eksisterende plastring går over en strekning på ca. 40 meter (**Figur 2**). Plastringen er bygget som en damplastring. I øvre del er overflaten relativt ru, men blir mer glatt i nedre del. Kantvegetasjonen er bevart enkelte steder foran plastringen, men på selve plastringen er det ikke tilført jord, og det vil ta svært lang tid før det vil begynne å vokse kantvegetasjon, det er heller ikke etablert kantvegetasjon i bakkant av den eksisterende plastringen. Ved normalvannføring ligger plastringen noe tilbaketrukket fra det vanddekte arealet og substratet er relativt variert foran sikringsfoten. I følge Toftdahl (2022) er steinen som er benyttet i plastringen for liten, og plastringen for lav for å motstå erosjon og utvasking ved en 200-årsflom.

**Figur 2.** Eksisterende plastring sett ovenfra (venstre) og nedenfra (høyre). Overflaten er relativt ru i øvre del og er hele veien trukket noe inn ved normal vannføring i elven. Enkelte steder er noe av kantvegetasjonen bevart foran plastringen.

Plasseringen av plastringen er noe tilbaketrukket ved normalvannføring, dette er gunstig. I nedre del er plastringen noe glatt i overflaten og det kunne med fordel vært lagt ut stein i varierende størrelse langs sikringsfronten. I øvre del er eksisterende utforming tilfredsstillende for fisk. Det vil være en fordel om det legges jord over erosjonssikringen slik at den kan beplantes, og naturlig kantvegetasjon kan etableres. For å hindre erosjon før planter og røtter har stabilisert jorden, kan det benyttes geotekstil eller faskiner som beskyttelse (Fergus mfl. 2009). Det bør ikke legges jord lengre ned enn på det nivået vannstanden er ved middelflom, masser som legges ut under dette nivået vil sannsynligvis bli vasket ut relativt fort, og kan skape uønsket påvirkning lenger ned i vassdraget.

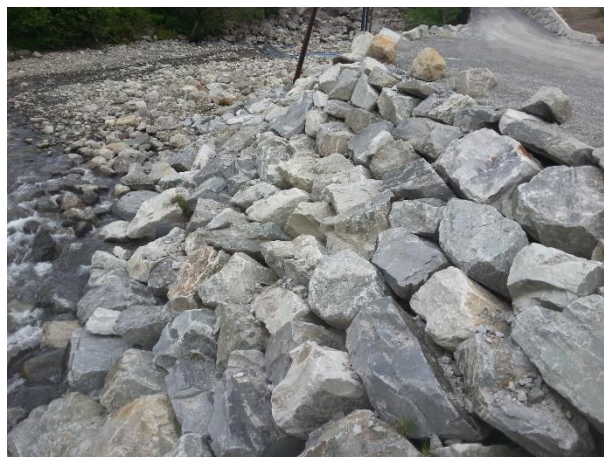
For å øke ruheten i plastringen og dempe vannfarten samt øke forekomsten av hulrom for fisk foreslåes det å lage en damplastring der steinen ligger med lengdeaksen innover og en ru overflate, se **Figur 3**.

**Figur 3.** Damplastring med stein lagt med lengdeaksen innover i bakken. (Bilde hentet fra [Sikringshåndboka, NVE 2021](#)).

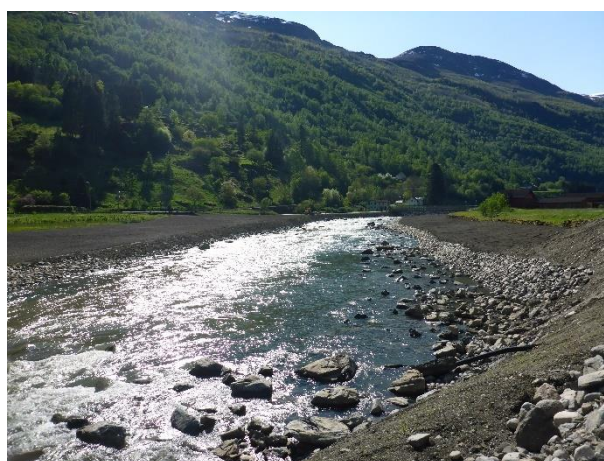
Foran sikringsfoten foreslåes det å legge stein av varierende størrelse. Slike stein vil bremse vannfarten og danne et varierende strømmønster, og standplasser for fisk. Fisk av ulik størrelse har ulike krav til standplasser, det er derfor gunstig at det plasseres ut stein av forskjellig størrelse. For at steinen skal bli liggende er det også en forutsetning at det benyttes relativt store stein innimellom. Det finnes flere bilder på eksempler med slike tiltak i sikringshåndboka og i tiltakshåndboken (NVE 2021, Pulg mfl. 2018). Et eksempel er vist i **Figur 4**.

**Figur 4.** Eksempel på stein lagt ut langs elvebredden foran sikringsfoten (Bilde hentet fra [Sikringshåndboka, NVE 2021](#)).

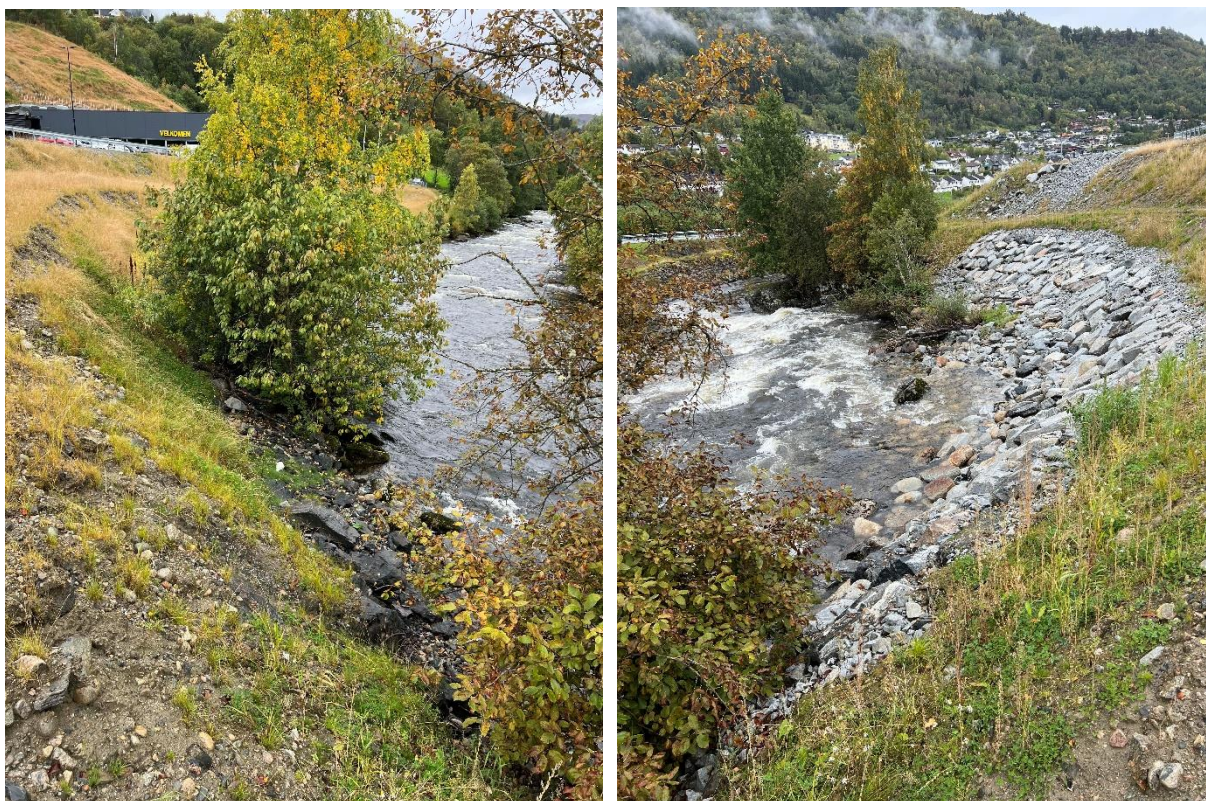
Flere steder langs elven på de partiene som er anbefalt plastret, men hvor dette ennå ikke er gjort, vokser det trær, så langt dette er mulig anbefales det å la disse trærne bli stående (**Figur 5**). Om ikke dette er mulig under anleggsarbeidet hadde det vært gunstig om man kunne ta vare på trærne under arbeidet for så å plassere dem tilbake når plastringen er på plass.

**Figur 5.** Det vokser kantvegetasjon både i de øvre (venstre) og nedre (høyre) delene av elven hvor den nye plastringen er planlagt.

Etter at man er ferdig å plastre bør en legges jord over erosjonssikringen slik at den kan beplantes, og naturlig kantvegetasjon kan etableres. Som tidligere nevnt bør det ikke legges jord lengre ned enn på det nivået vannstanden er ved middelflom. For å hindre erosjon før planter og røtter har stabilisert jorden kan det benyttes geotekstil eller faskiner som beskyttelse (Fergus mfl. 2009). For å framskynde etableringen av kantvegetasjon vil det være gunstig å plante ut av stedegne trær med røtter, en bør fortrinnsvis bruke gråor, bjørk, rogn og selje (NVE 2021, Pulg mfl. 2018, Hauge mfl. 2005). En bør tilstrebe å benytte flere arter, og fortrinnsvis arter som allerede lever langs elvebredden i området. På sikt bør det drives en viss skjøtsel på kantvegetasjonen som lever på erosjonssikringen, for å forhindre at trærne blir for store, noe som kan skade flomsikringen om de velter f.eks. i forbindelse med flommer eller uvær
