NOTAT

OPPDRAAG	Storetveitvegen 174, gbnr. 13/695, Bergen	DOKUMENTKODE	10266447-RIGberg-NOT-001
EMNE	Skredfarevurdering iht. TEK17	TILGJENGELIGHET	Åpen
OPPDRAAGSGIVER	Boguslaw Robert Podlesiecki	OPPDRAAGSLEDER	Solveig Nøttestad
KONTAKTPERSON		SAKSBEHANDLER	Solveig Nøttestad
KOPI		ANSVARLIG ENHET	10233013 Skred, naturfare og ingeniørgeologi

Skredfarevurdering

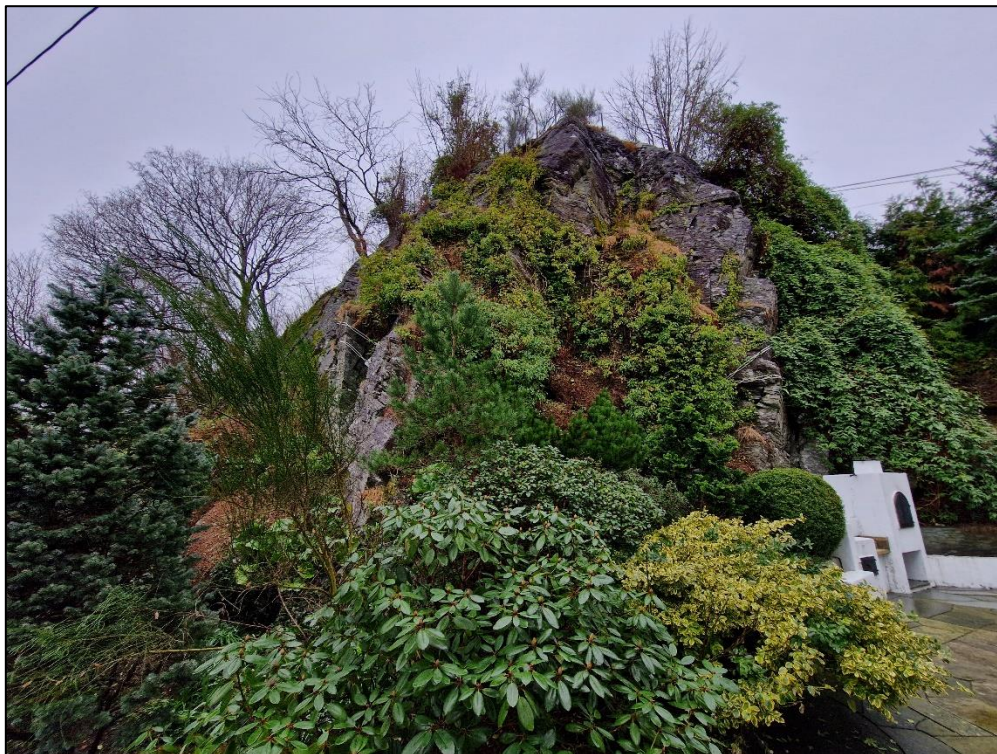
Figur 2. Oversiktsbilde av skråningen/brattskrenten nord-nordøst i kartleggingsområdet. Bilde tatt mot nordøst.

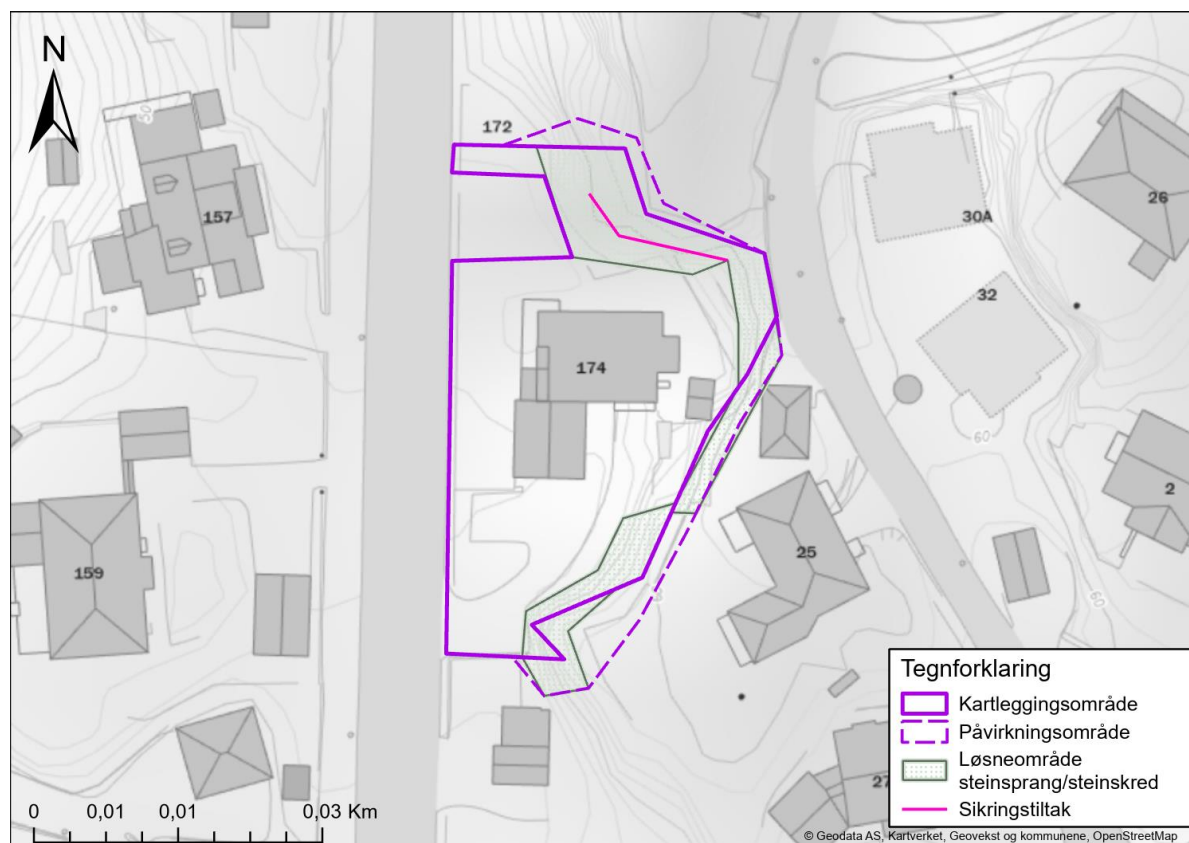
Registreringskart, Figur 6, oppsummerer observasjoner både fra bilde-/kartstudie og feltbefaring i det aktuelle vurderingsområdet. Kartet viser alle potensielle løsneområder hvor evt. skredmasser kan nå inn i kartleggingsområdet.

Figur 6. Registreringskart.

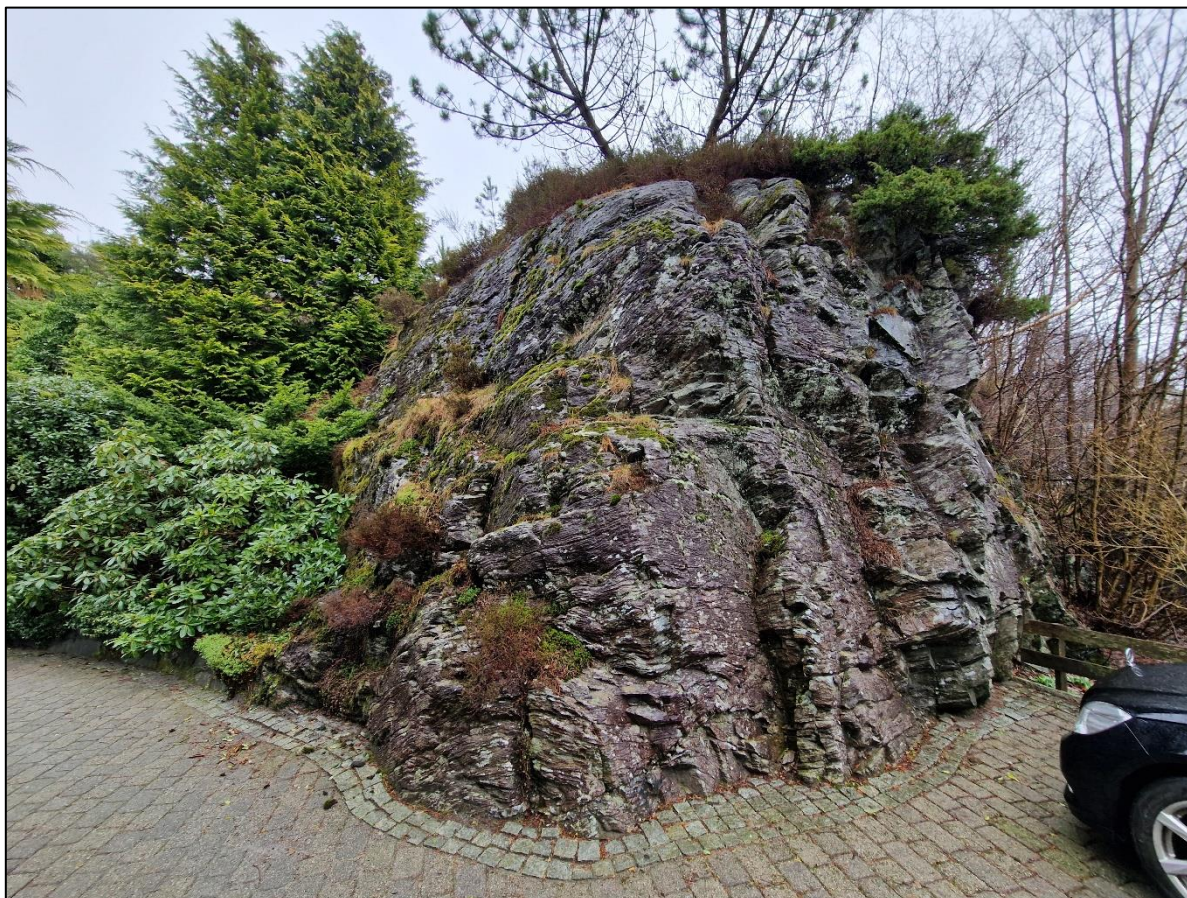
I den sørlige delen av kartleggingsområdet er det et bergparti på 4 m høyde med stedvis avløste rektangulære blokker, Figur 7. Blokkene står over hverandre med helning innover i bergskrenten mot øst. De avløste partiene vurderes som stabile, og sannsynligheten for at de løsner er vurdert til å være lavere enn 1/1000.

Figur 7. Bilde av bergskrent i sør. Bildet tatt mot sørøst.

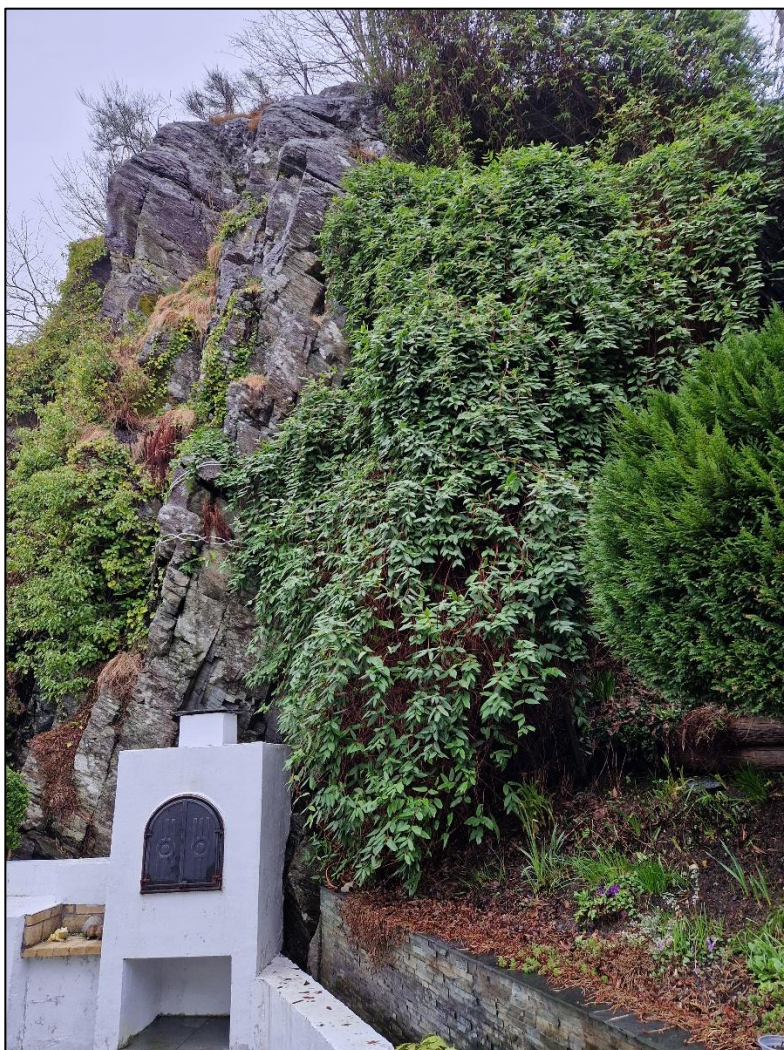
I bergpartiet i nord er det utført sikringstiltak etter TEK10 i 2017 [11]. Bergskrenten er opp mot 8 m høy. Avløste blokker står oppå hverandre med helning mot øst inn i bergpartiet, Figur 9. Det er ikke observert avløste partier med risiko for nedfall. Eventuelle avløste partier fremstår stabile og heller innover i skrenten. Sannsynligheten for steinsprang er vurdert til å være lavere enn 1/1000.

Figur 9. Bilde av bergpartiet i nord og nordøst. Bildet tatt mot nord.
