Oppdragsgiver: Statens vegvesen  
Oppdragsnavn: D444 Grisesvingen og Tomatsvingen  
Oppdragsnummer: 641966-27  
Utarbeidet av: Leif Egil Friestad  
Oppdragsleder: Odd Ivar Kjærås  
Dato: 28.02.2025  
Tilgjengelighet: Åpent

# Notat Områdestabilitet E134 Grisesvingen og Tomatsvingen

# Geoteknisk datarapport

## D444 Grisesvingen og Tomatsvingen

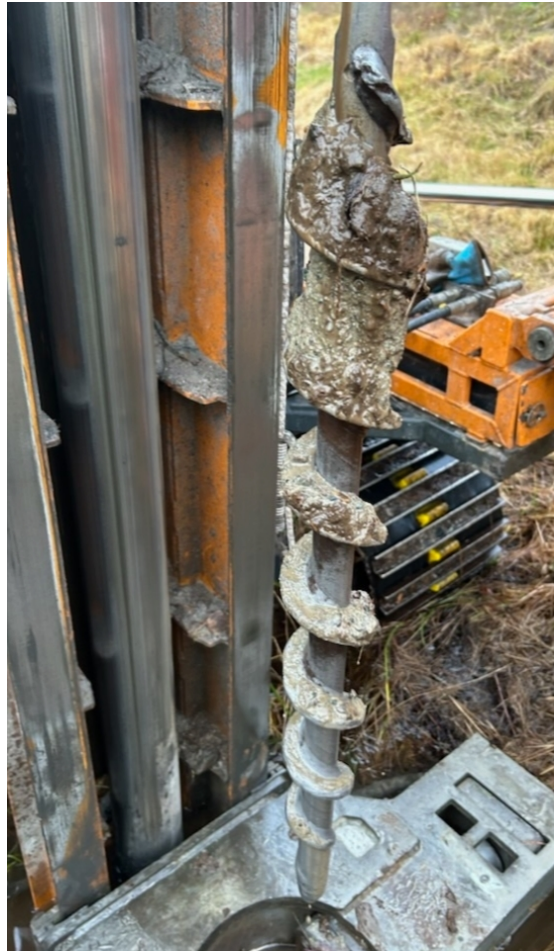
Det er ikke utført laboratoriearbeid. Prøve er tatt opp fra borhull AV02 dyp 5-6 meter, men det er vurdert ut fra prøvens beskaffenhet at det ikke var nødvendig med laboratorietester. Den er visuelt tolket til å være sandig grus.

*Figur 2: Prøvetaking fra AV02 dyp 5-6 meter. Fuktig toppjord forurenses prøvetakingen.*
