Ringerike Kommune

Soneutredning Ringerike Sone 864 Follumåsen

Geoteknisk datarapport
23045 nr. 3

Grunnundersøkelser august-september 2023

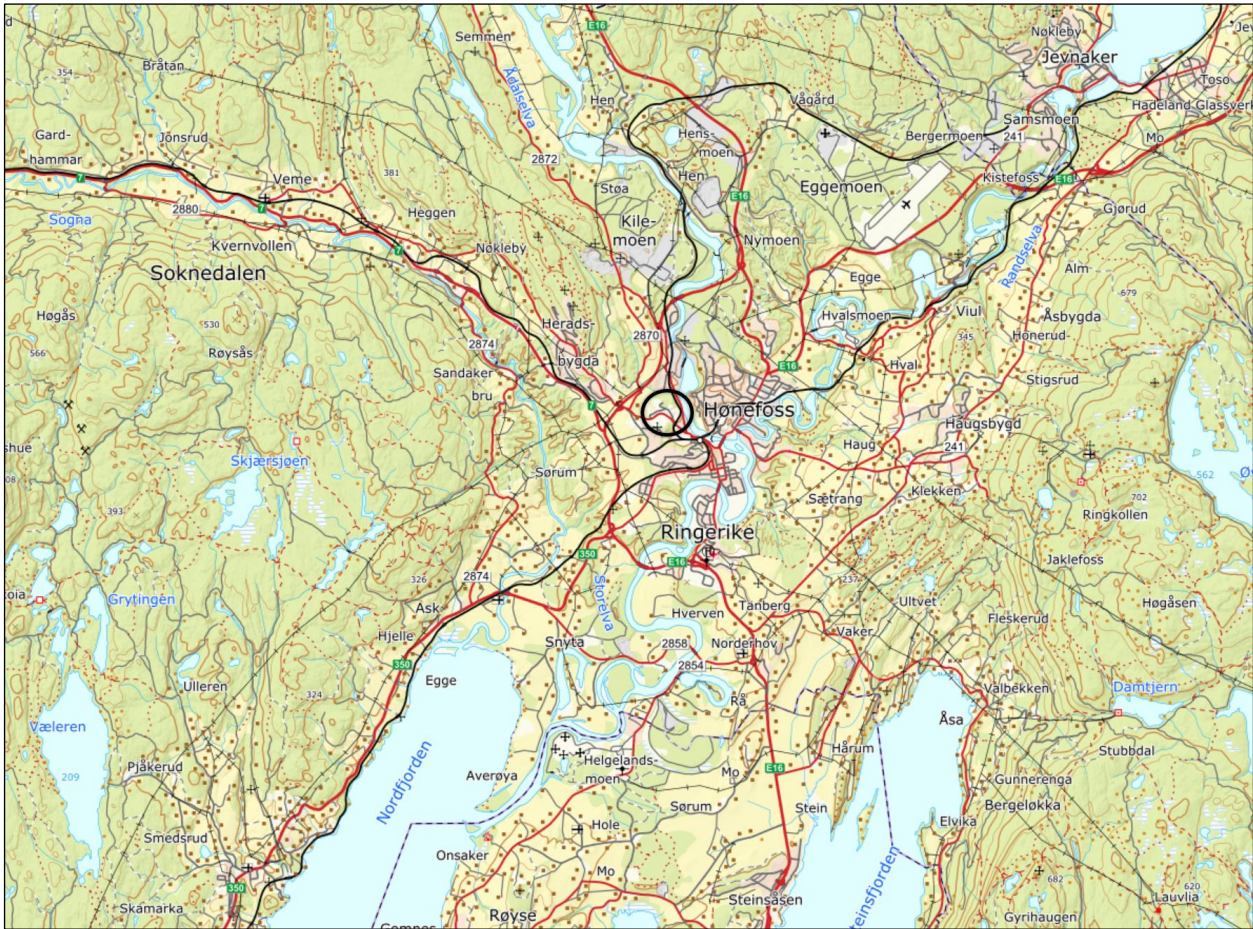
Figur 0.1 Oversiktskart [1].

Foreliggende rapport presenterer resultatene fra felt- og laboratorieundersøkelsene utført i sone 864 Follumåsen. Prosjektets beliggenhet er vist på oversiktskart på figur 0.1.

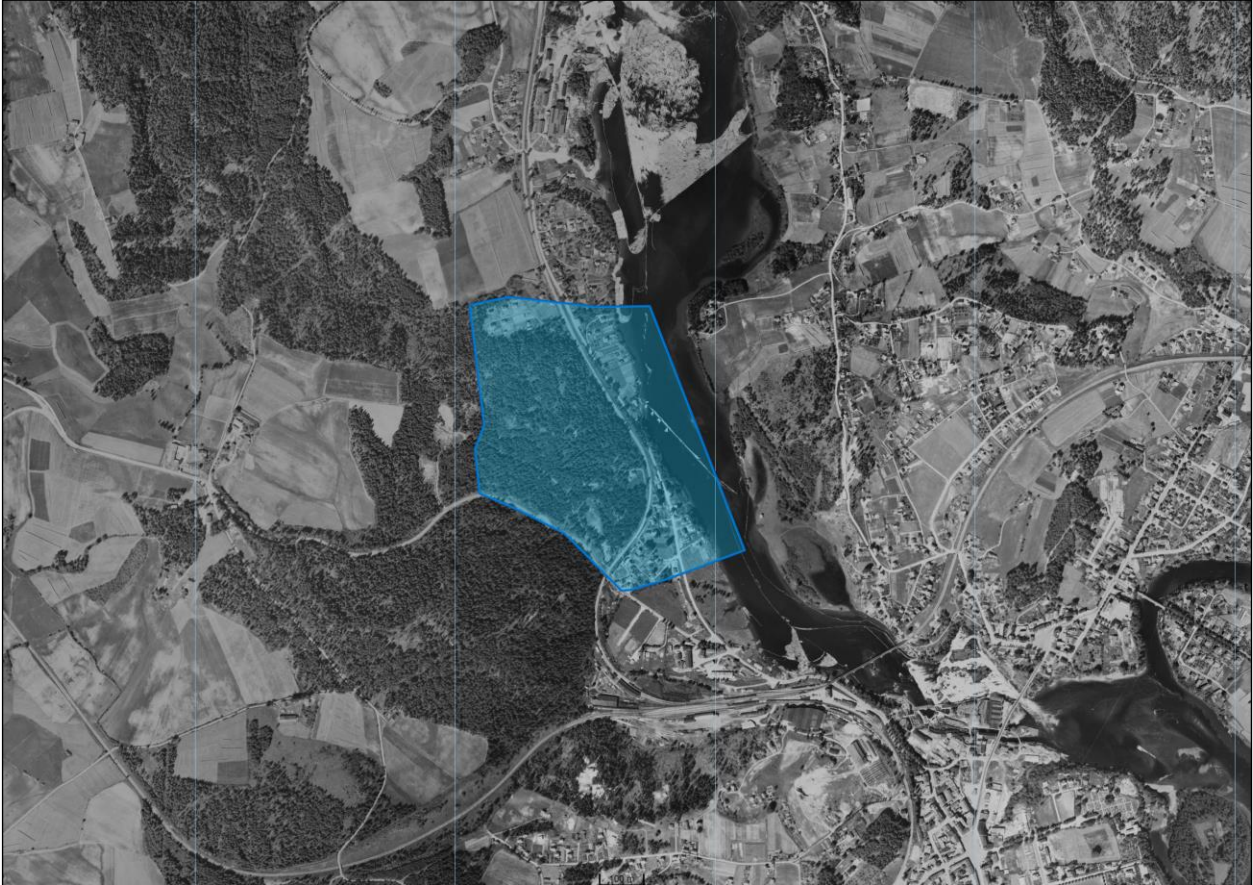
Figur 3.1 Utsnitt fra kart fra 1947. Blå skravur indikerer omtrentlig avgrensning av dagens faresone 864 Follumåsen.

Kart fra 1947 indikerer at området tidligere har bestått av skog [5], se figur 3.1. Boligutbyggingen i området har trolig startet opp på 50-tallet.

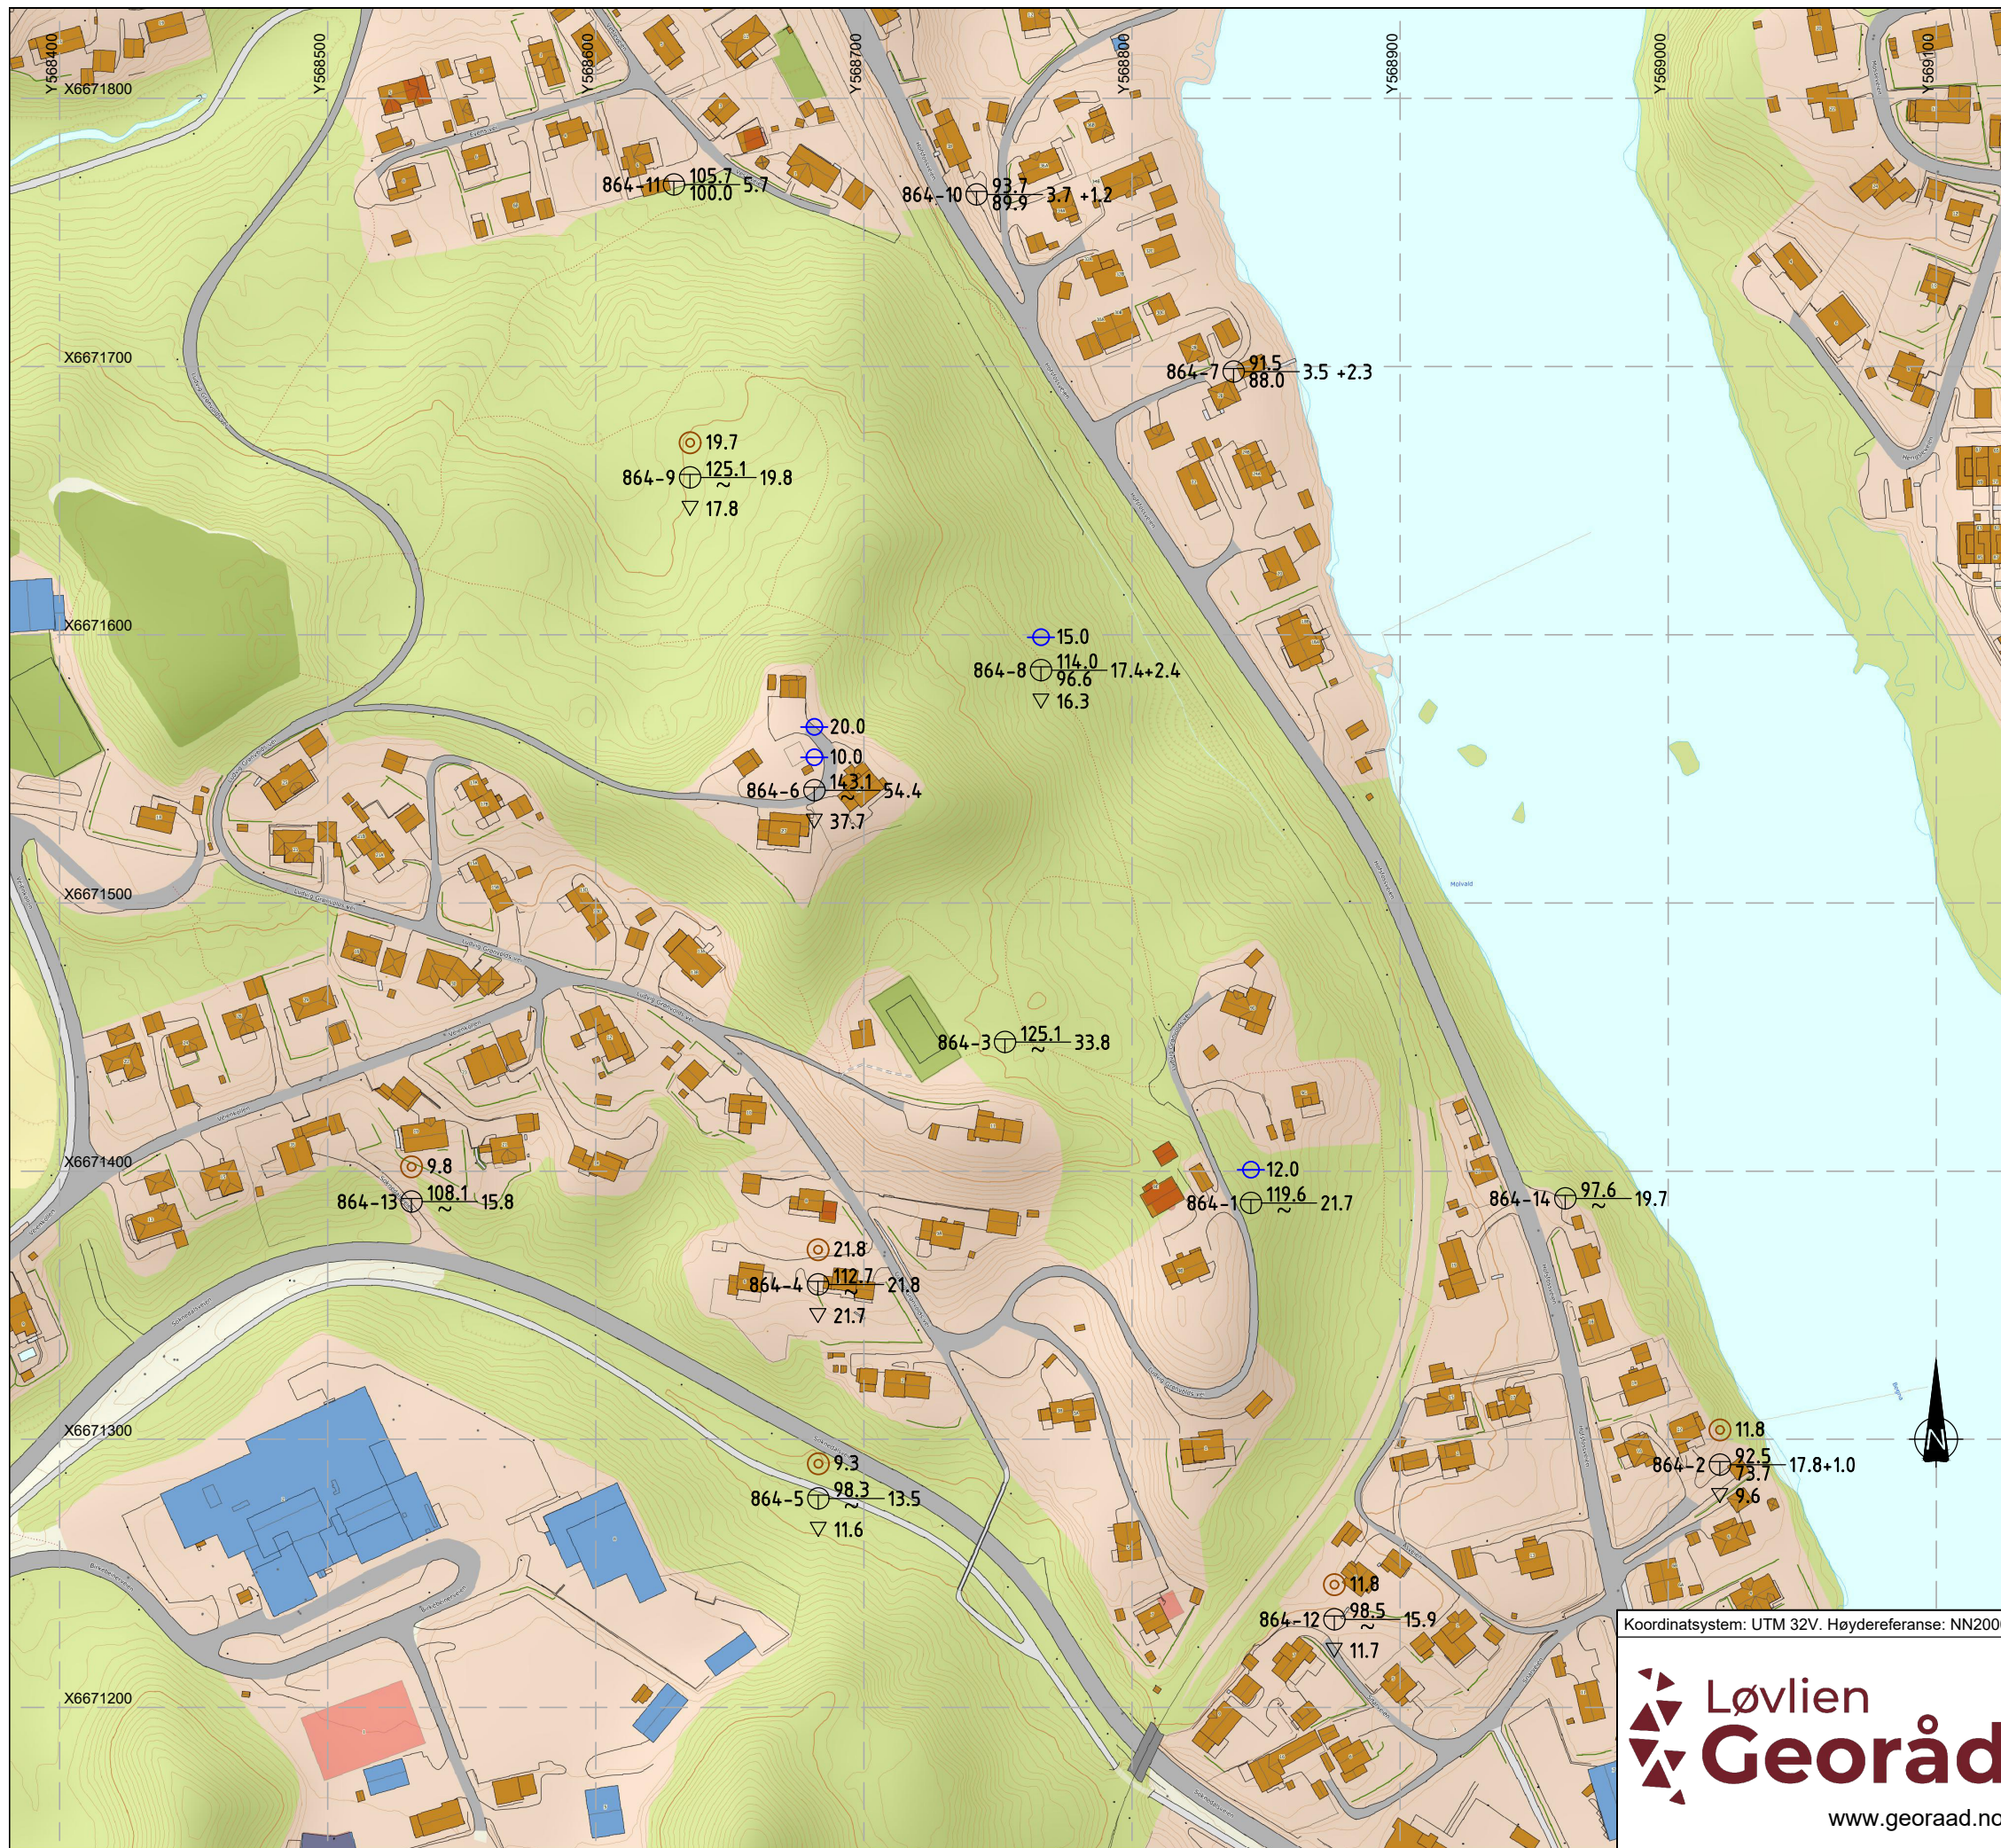
En oversikt over utførte undersøkelser i plan er gitt i situasjonsplanen, se tegning R03A01. Totalsonderingene og CPTU-sonderingene er vist som enkeltboringer på tegning R03B01 - R03B14 og R03B50 – R03B56. Kalibreringsskjema for benyttet CPTU-sonde er vedlagt. En generell forklaring av sonderingsmetodene er vist i geoteknisk bilag for feltundersøkelser.
