**NVE Region Midt-Norge
Kvikkleiresone 329 Malvik og 330 Torp**

**Kvikkleiresone 329 Malvik
Stabilitetsvurdering**

Oppdrag nr: 6120305	Rapport nr: 1	Rev: 01	Dato: 2013-08-23	Kontr: BKN

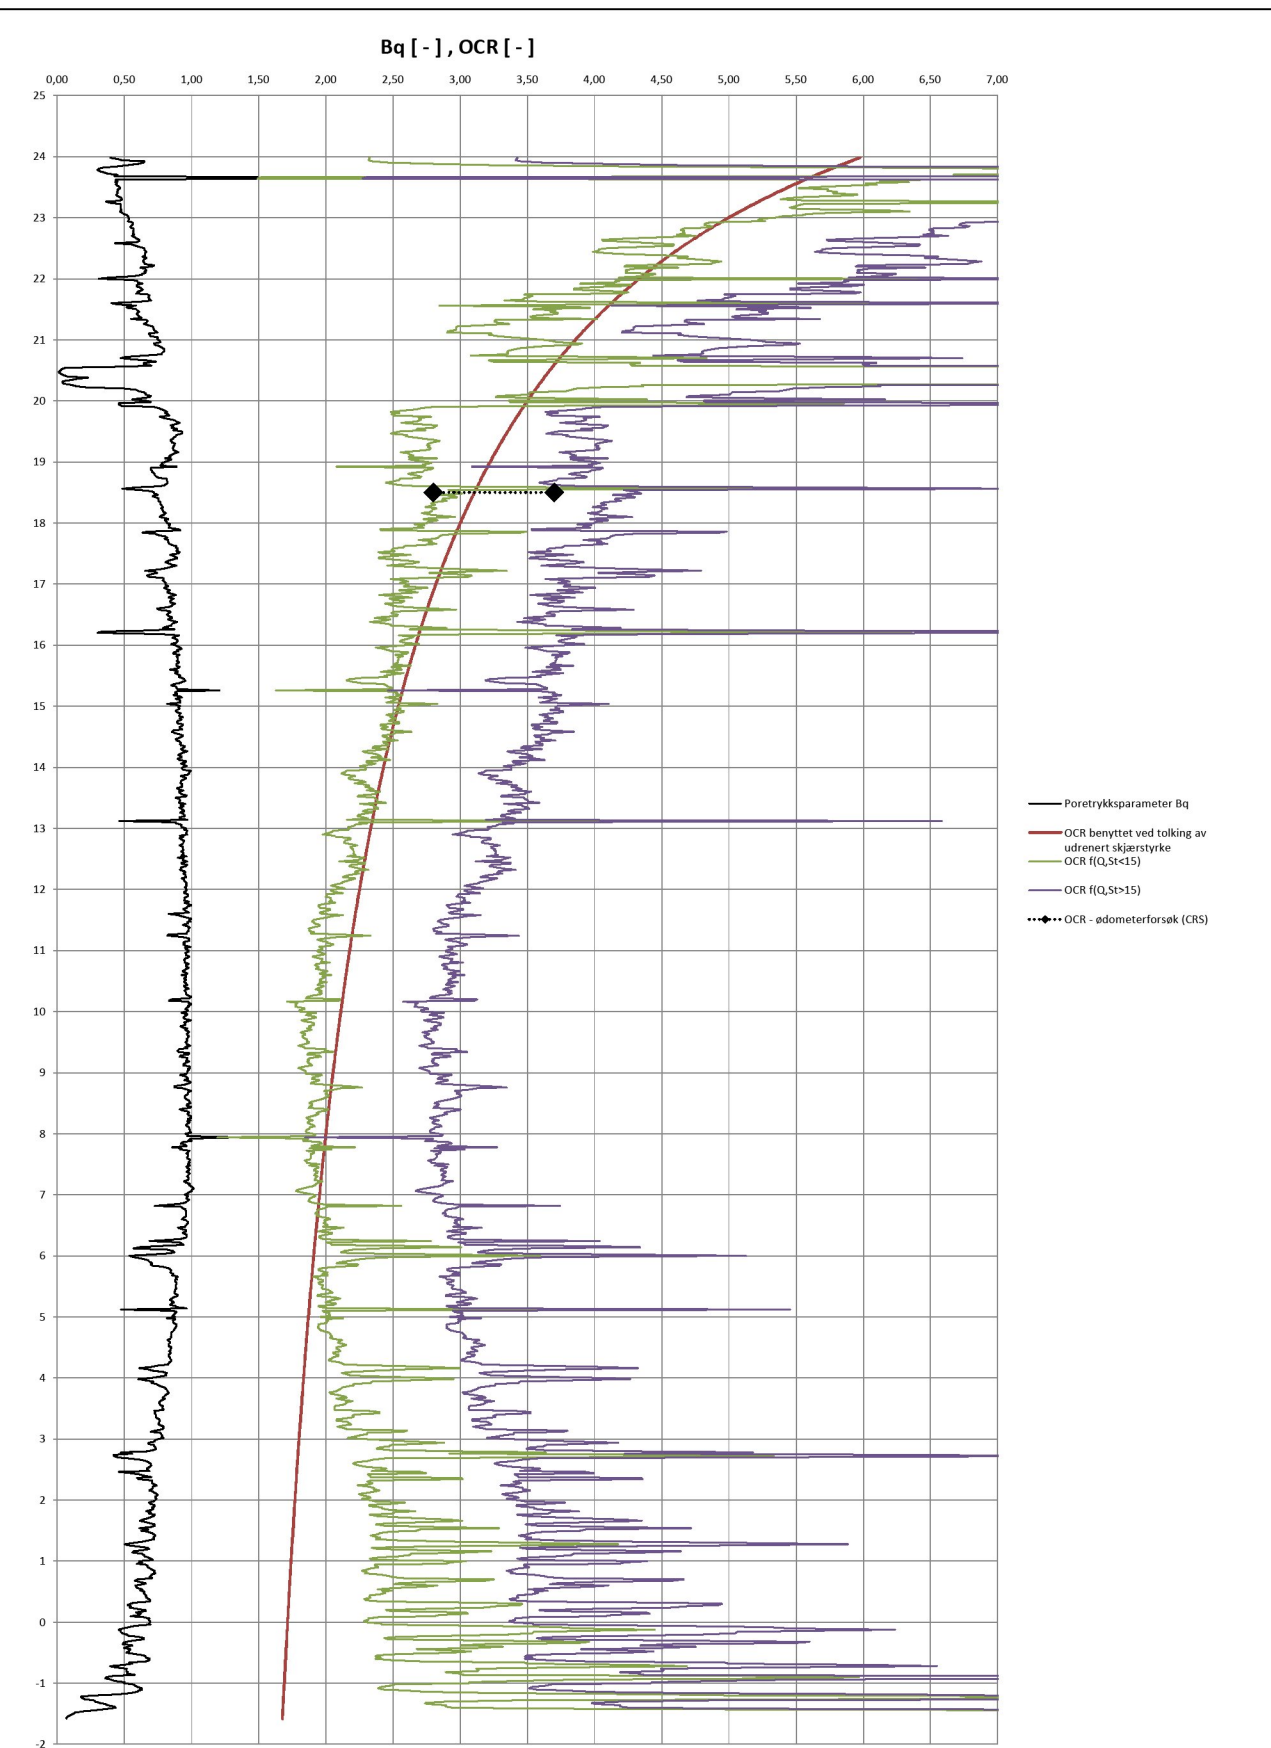
NVE Midt Norge		Tegn./kontr. MBP/SAS	Oppdrag 6120305
Kvikkleiresone 329 Malvik			Vedlegg 2
Borpunkt: 21	Terrengkote: 26	Dato	Tegn. Nr.
Tolking/presentasjon av CPTU Udrenert skjærfasthet og OCR		15.11.2012	-
