| Oppdrag | Nummer og navn<br>25192 Lillehammer, Fakstad -<br>Skredfarevurdering for deler av gbnr. 42/1,<br>småhus og tomannsboliger (29 stk) | Oppdragsleder<br>Hedda Breien |
| Dokument | Nummer<br>25192-01-1<br>Utført av<br>Hedda Breien | Dato<br>2025-04-10<br>Kontrollert av<br>Kristin Lome |

## Utredning av sikkerhet mot skred i bratt terreng

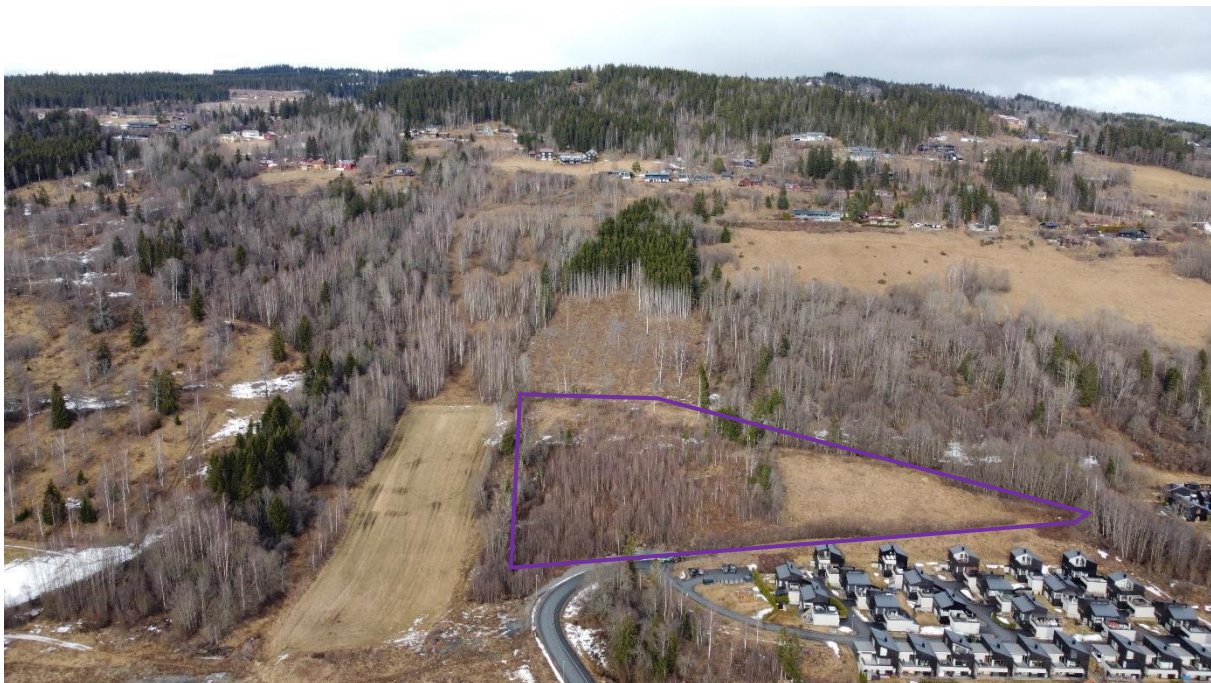
*Figur 1: Oversiktsbilde for kartleggingsområdet og påvirkningsområdet tatt med drone. Kartleggingsområde omtrentlig markert med lilla. Bildet er tatt mot øst.*

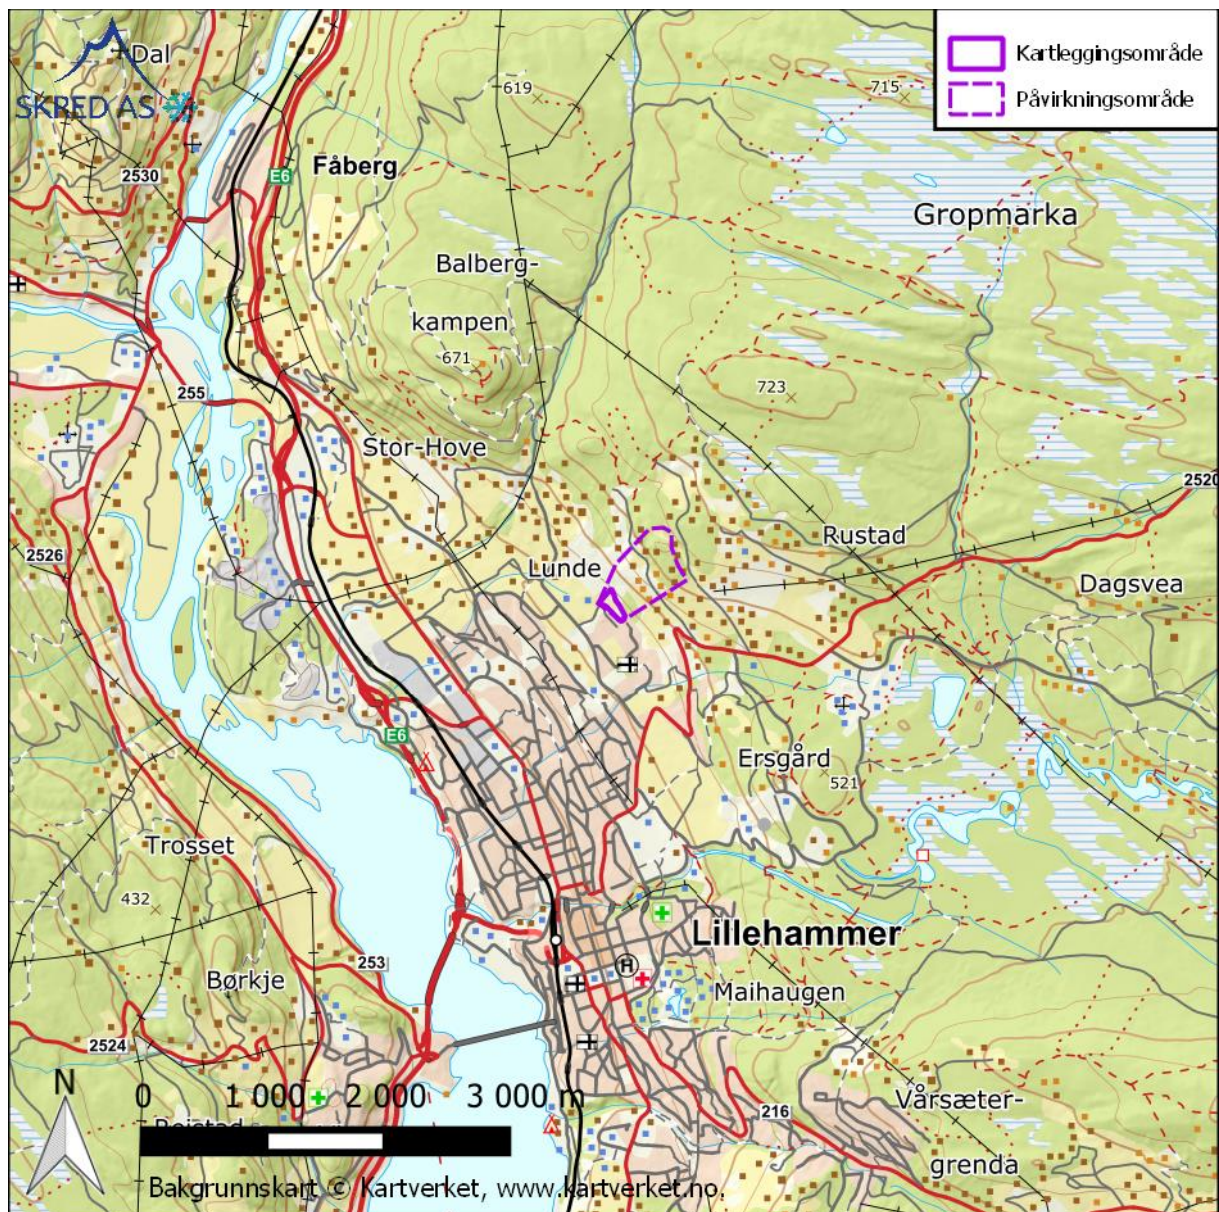
Figur 2: Oversiktskart som viser hvor kartleggingsområdet og påvirkningsområdet ligger. Påvirkningsområdet er det arealet som er undersøkt hvor skred potensielt kan påvirke kartleggingsområdet.

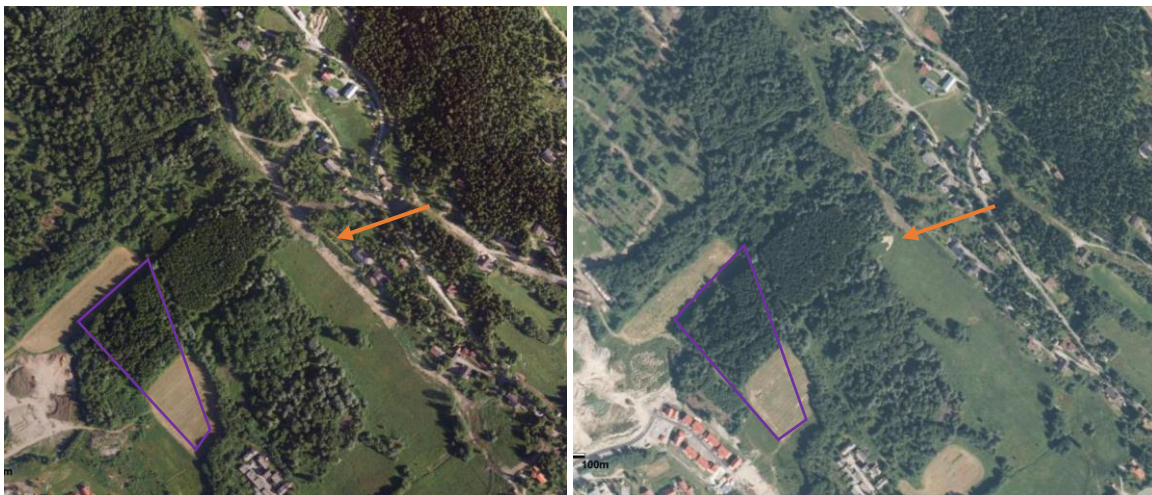
På bildene fra 2010 sees en ny, midlertidig vei, dette kan være nedlegging av kabel, rør eller lignende omkring 425 moh. Denne er i dag gjengrodd. På bildet fra 2013 er en utglidning/jordskred på jordet like i nedkant av denne «veien» synlig. Det er ingen bilder mellom 2010 og 2013, så det er uklart når det har gått.

*Figur 4 Flyfoto fra A) 2010 og B) 2013. I A) ser vi en vei eller grøft. I B) er denne delvis gjengrodd, men et jordskred er tydelig (pil) like nedenfor den grodde grøfta/veien.*

Befaring, samt flyfoto, viser imidlertid at det har skjedd en utglidning/grunt jordskred omkring 410 moh. i påvirkningsområdet en gang mellom 2010 og 2013, se Figur 4.

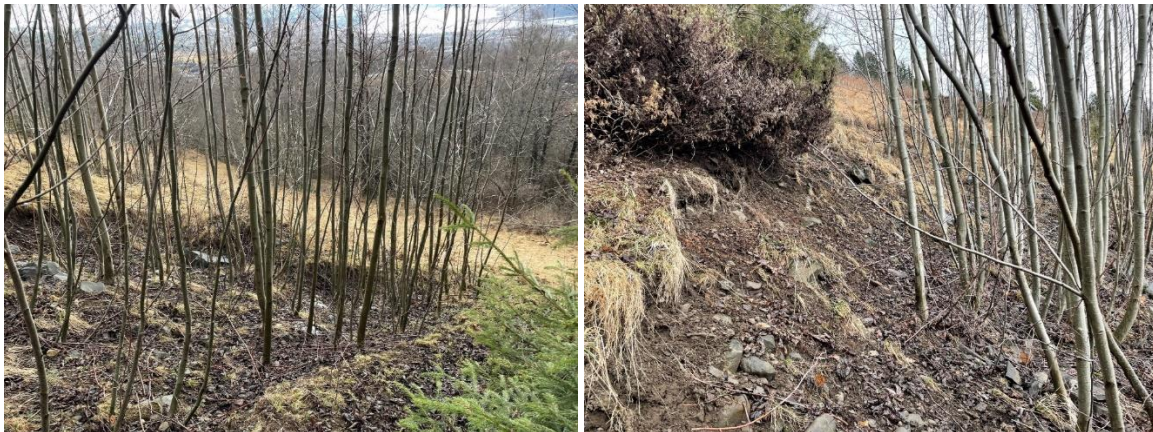
Det er ingen registrerte skredhendelser i aktuelt område, men befarig, skyggekart og flybilder viser at det har skjedd en grunn utglidning av torvlaget i påvirkningsområdet ca. 400 moh. mellom 2010 og 2013 (Figur 4 og Figur 10). Terrenghelningen her var lokalt mellom 33 og 37 grader. Skyggekartet litt nedenfor skredsåret tyder på at det er / har vært drenering akkurat her. Det er mulig dette har skjedd som følge av graving av grøft/vei og dermed endret dreneringsmønster, men dette er usikkert. Spor i terrenget viser at denne hendelsen var svært grunn (under 0,5 m), hadde kort utløp og det er ingen tydelig avsetningsform synlig hverken i felt eller på skyggekart. Vi kan ikke utelukke at lignende skred kan løsne andre steder i omtrent samme høydedrag, men det er få områder som er så bratte (>30°) at utglidninger vil kunne skje med en returperiode på 1/1000. Slike utglidninger vil få korte utløp, i likhet med den tidligere hendelsen.

Figur 10 Bilder fra skredsåret.
