## Notat

| OPPDRAAG | Damanlegg i Kvænangen | DOKUMENTKODE | 10253097-01-RIGberg-NOT-101 |
| EMNE | Synfarringsnotat ingeniørgeologiske vurderingar Suoikkatjavre | TILGJENGELIGHET | Begrensa |

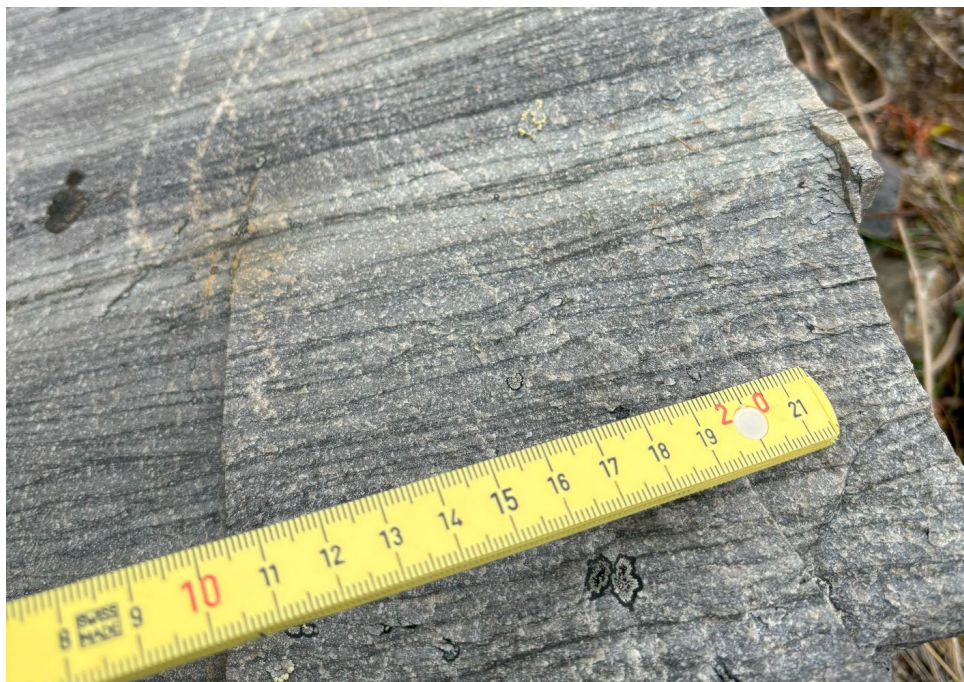
I følge berggrunnskart frå NGU er det arkose i området rundt dammen [2]. Bergarten er ein del av det kaledonske skyvedekket. I felt er det observert ein lys grå og middelskorna foliert bergart, somme stader med kvartsårer, sjå Figur 3. I soner med tett oppsprekking har bergarten mørke overflater med rust og lilla fargespel. Bergarten er tolka å vera ein metamorfisert arkose (feltspatrik sandstein), til dels forgneisa.

Figur 3: Lys grå, foliert bergart.

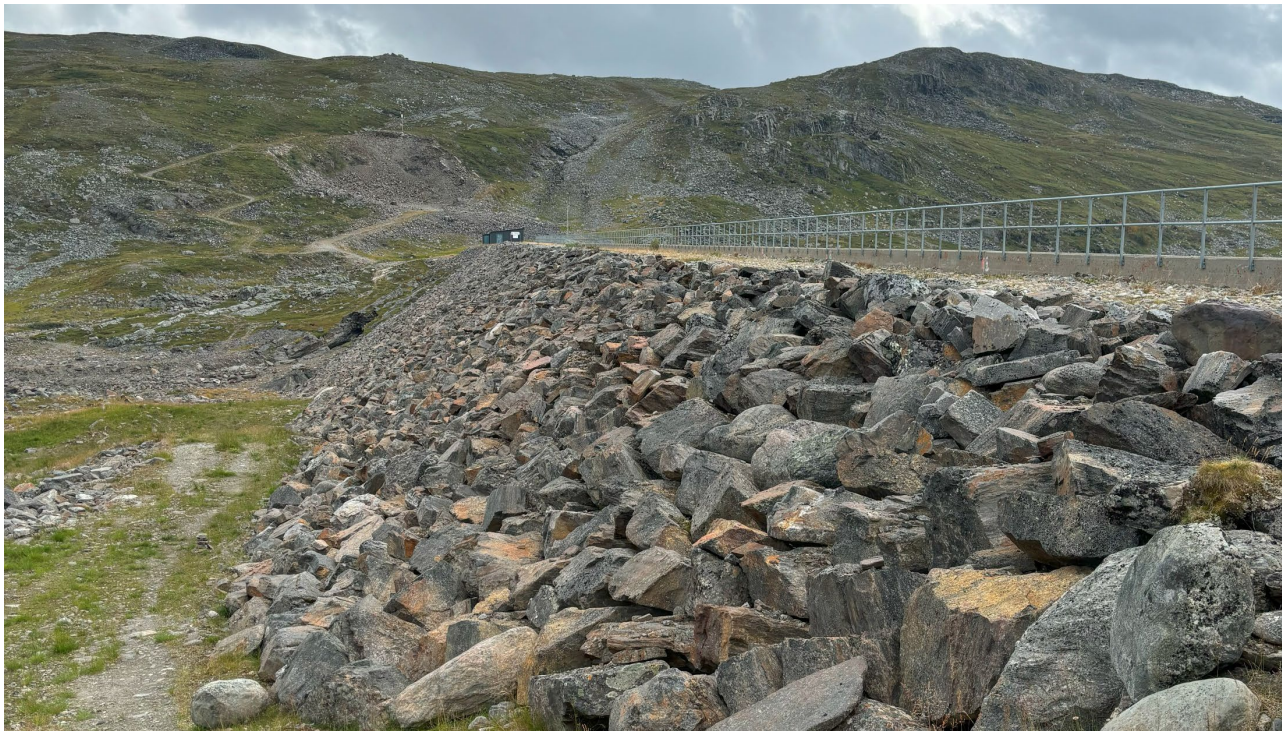
I fyllingsdammen er det på nedstraums side plastra med blokker, plastringssteinane er store og med varierende former, ofte kubiske. Plastringssteinen er i hovudsak lys grå. Enkelte blokker har rust på overflater. Blokkene er frå dei eksisterande steinbrota og viser at det tidlegare er tatt ut store mengder med stor plastringsstein i steinbrota.

*Figur 4: Nedstraums side av dammen – store plastringsstein.*

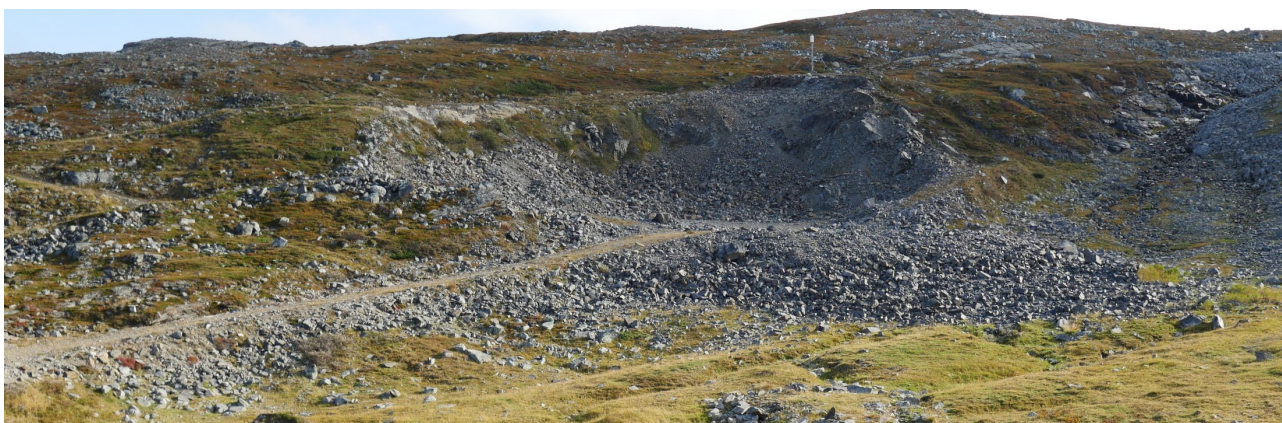
Det største steinbrotet ligger vest for dammen og er ca. 20-25 meter høgt med ein del massar i front, sjå oversiktsbilete i Figur 5. Terrenget er relativt flatt på toppen og det er bart fjell. Det går ein anleggsveg i sikk-sakk opp til toppen av brotet.

Frå flyfoto ser det ut til at det er blitt tatt ut massar i to omgangar, først i samband med bygging av dammen, og sidan i samband med ei rehabilitering [3].

*Figur 5: Oversikt eksisterande steinbrot. Tilkomsstveg til vestre i bilete, mast på toppen og bekkeløp til høgre (Foto Ymber produksjon).*

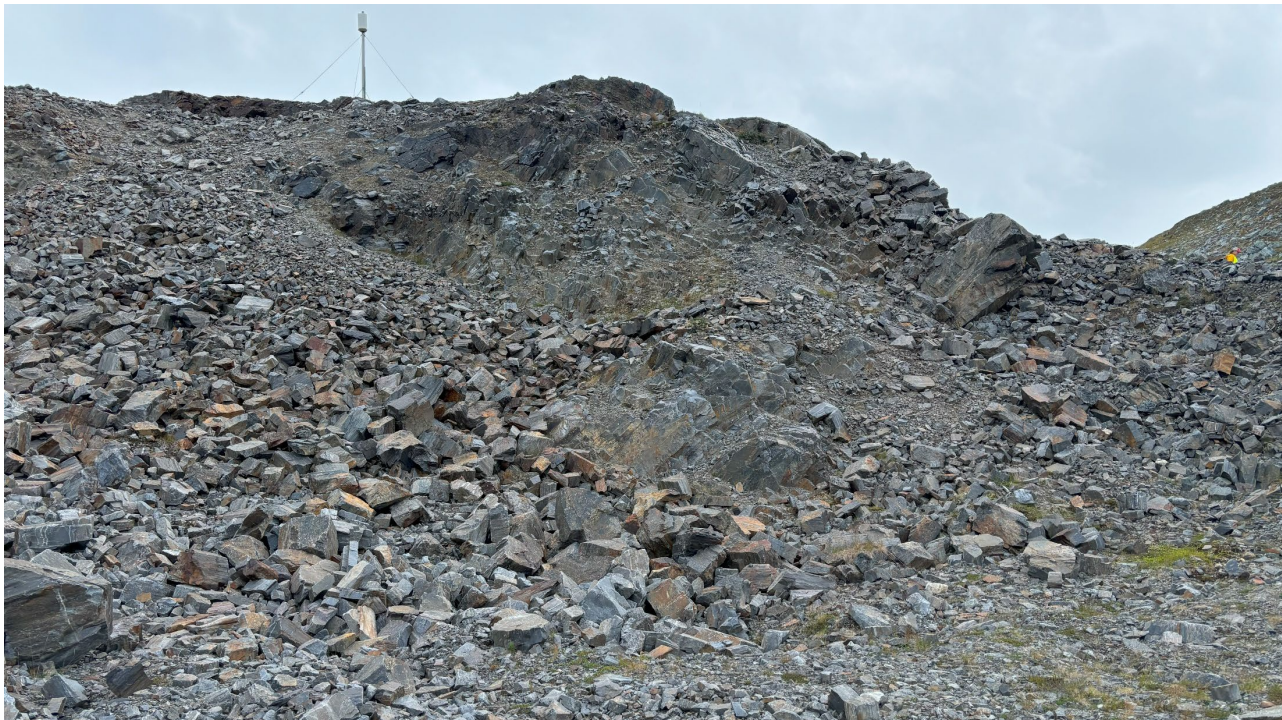
Figur 6: Eksisterande steinbrot – om lag 25 meter høgt.

Steinbrotet er tatt ut i ei høgde på omlag 25 meter. Det er tilrådd å ha ei pallhøgde på 12-15 meter og maksimum 18 meter på grunn av HMS-omsyn [4]. Vinkelen frå botn til toppen på steinbrotet bør ikkje vera meir enn 50-55 grader

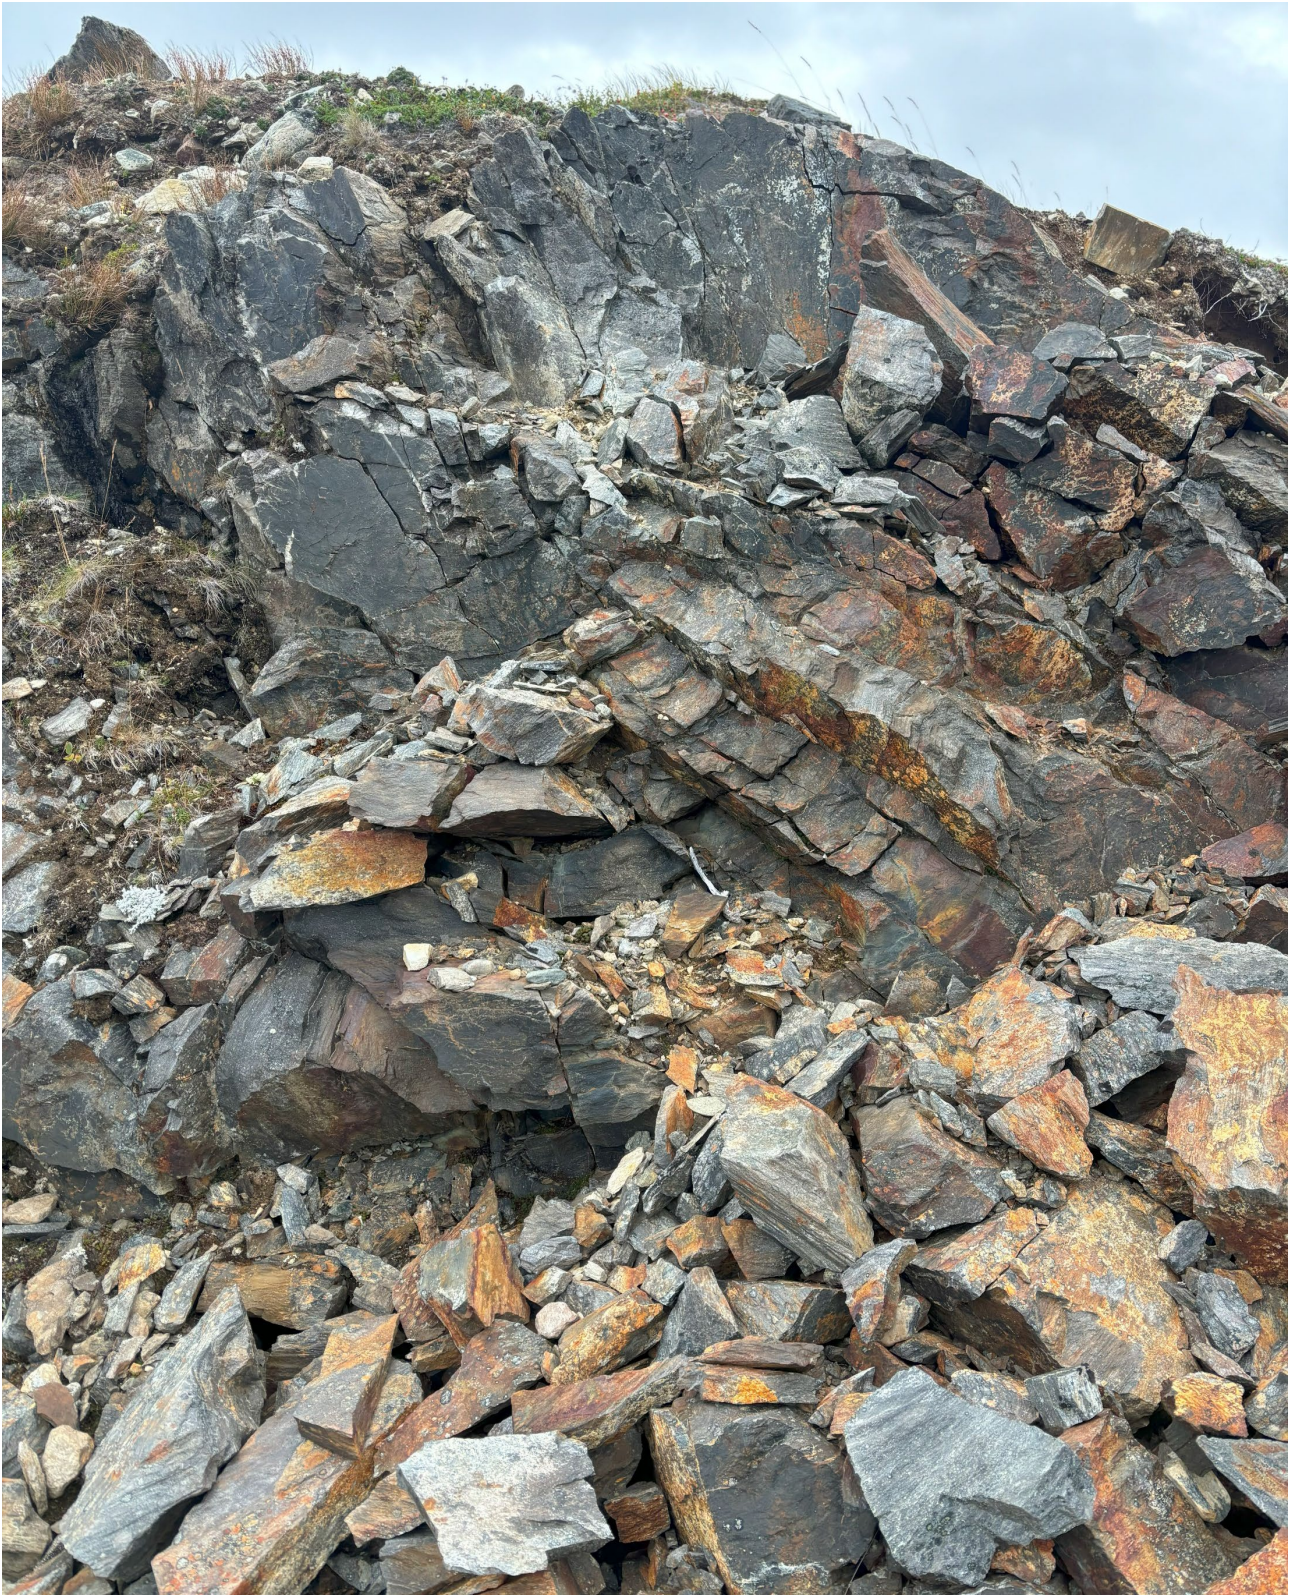
Bergarten er lys grå, middelskorna og med foliasjon og kvartsårer. Bergarten er ein meta-arkose og består i hovudsak av feltspat og kvarts og er hard og lite forvitra anna enn på overflater.

Det mest markerte sprekkesettet tilhøyrar foliasjonssprekker. Orienteringa varierer, men sprekkene faller i hovudsak moderat mot nord-aust. Foliasjonssprekker er plane, somme stader bølga (folda), med medium til høg uthaldenheit (3 – 20 meter). I tillegg til foliasjonssprekker er det to sprekkesett som står om lag 90 grader på kvarandre. Sprekkene er plane og med låg til middels uthaldenheit (1 – 10 meter). Det verkar som avstand mellom sprekker i hovudsak er mellom 10 og 60 cm.

Bergmasseoppsprekkinga varierer frå tett oppsprukken til grovblokkig. I hovudsak er bergmassen tett til middels oppsprukken med RQD i området 30 – 60, men det er likevel områder med både høgare og lågare RQD (også med RQD=100).

*Figur 7: Tett til middels oppsprukken bergmasse med teikn til deformasjon og folding, samt rust og mørk farge på overflater.*

Bergmassekvaliteten verkar å vera noko betre på austsida enn på vestsida av dammen og vi tilrår å ta ut massar på austsida. Dersom ein vel å ta ut massar på vestsida av dammen må ein rekne med ein låg utvinningsgrad av plastringsstein.

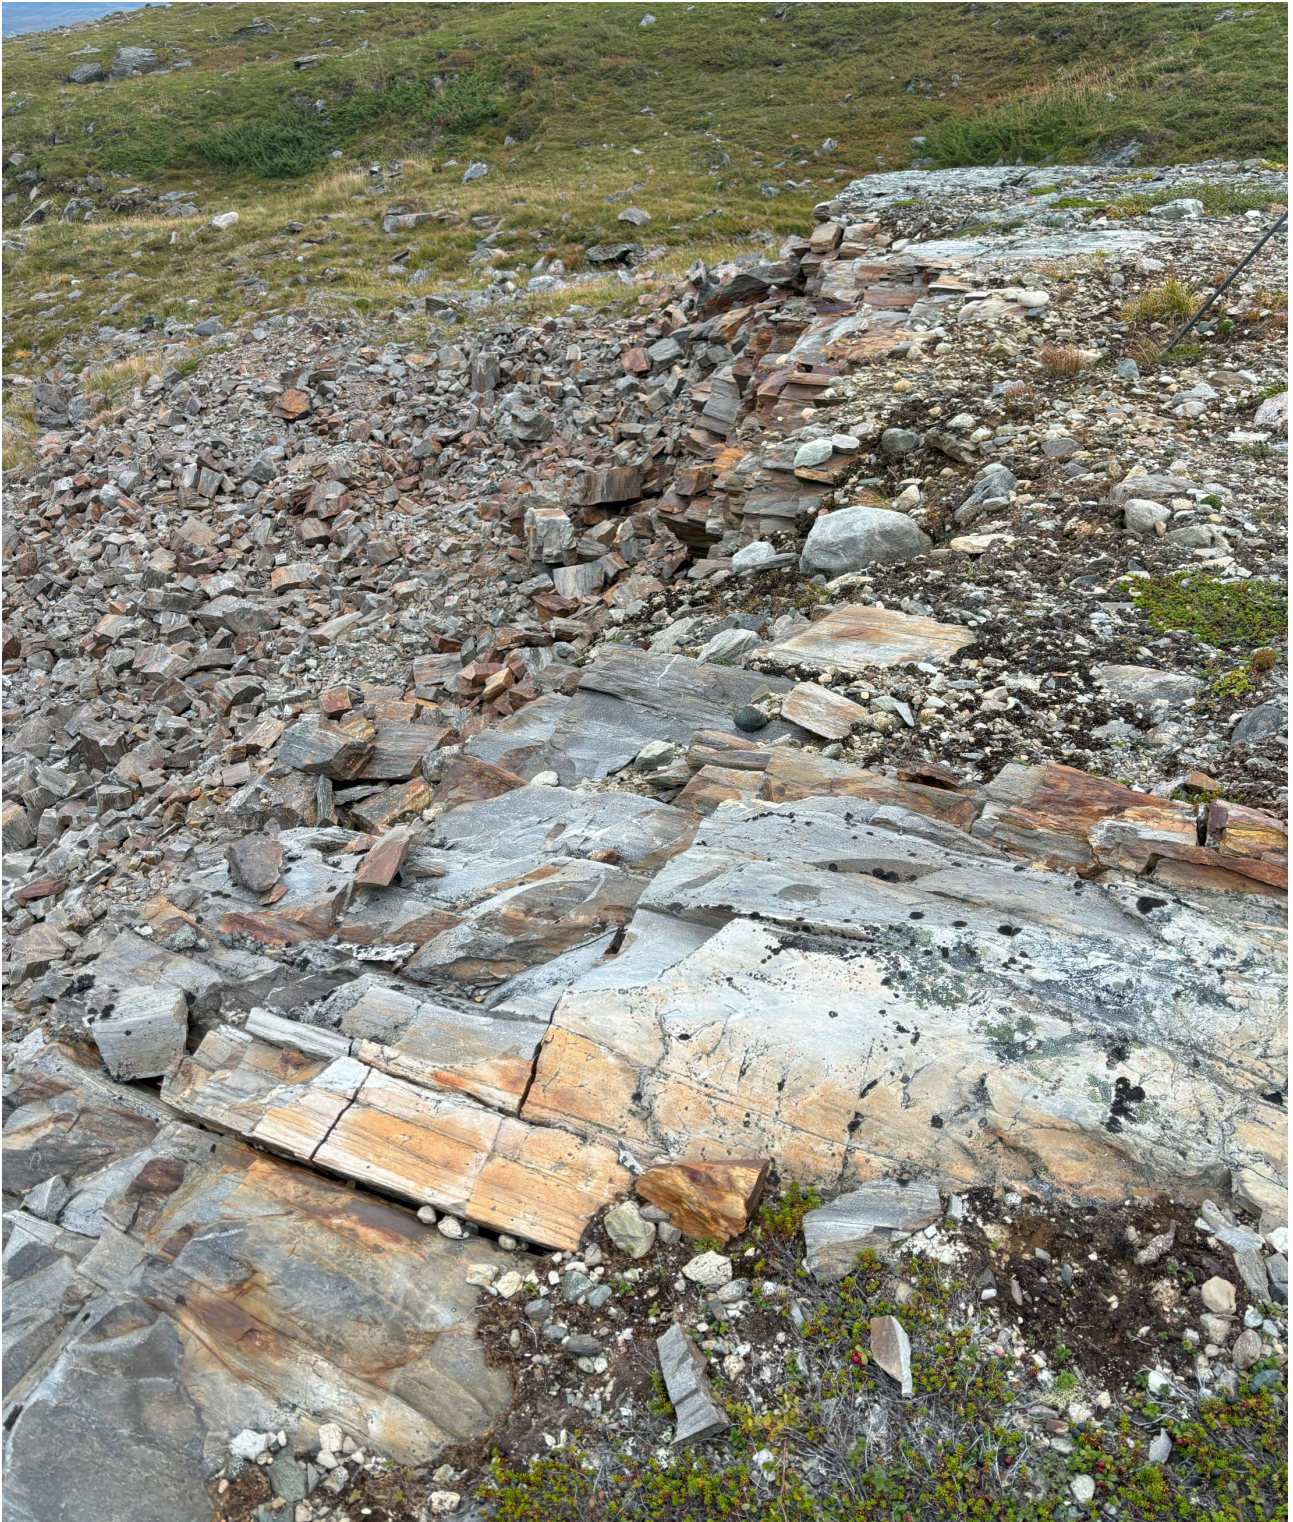
Figur 8: Toppen av eksisterande steinbrot – foliasjonssprekker med moderat fall og avstand 10 – 60 cm.

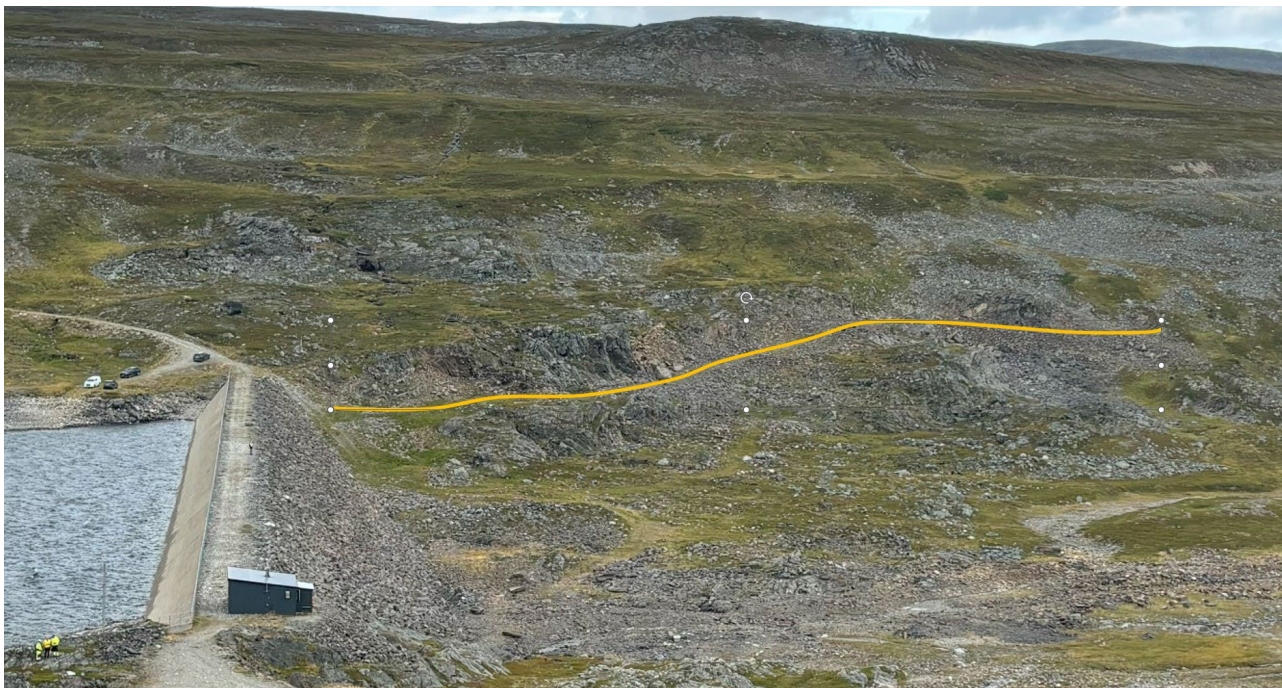
Det er tatt ut massar på vestsida av dammen i usikkert omfang og tidspunkt. Massane er tatt ut langs ein anleggsveg, sjå Figur 9.

Figur 9: Oversikt vestsida av dammen. Det er tatt ut massar langs anleggsvegen som er vist med oransje strek.

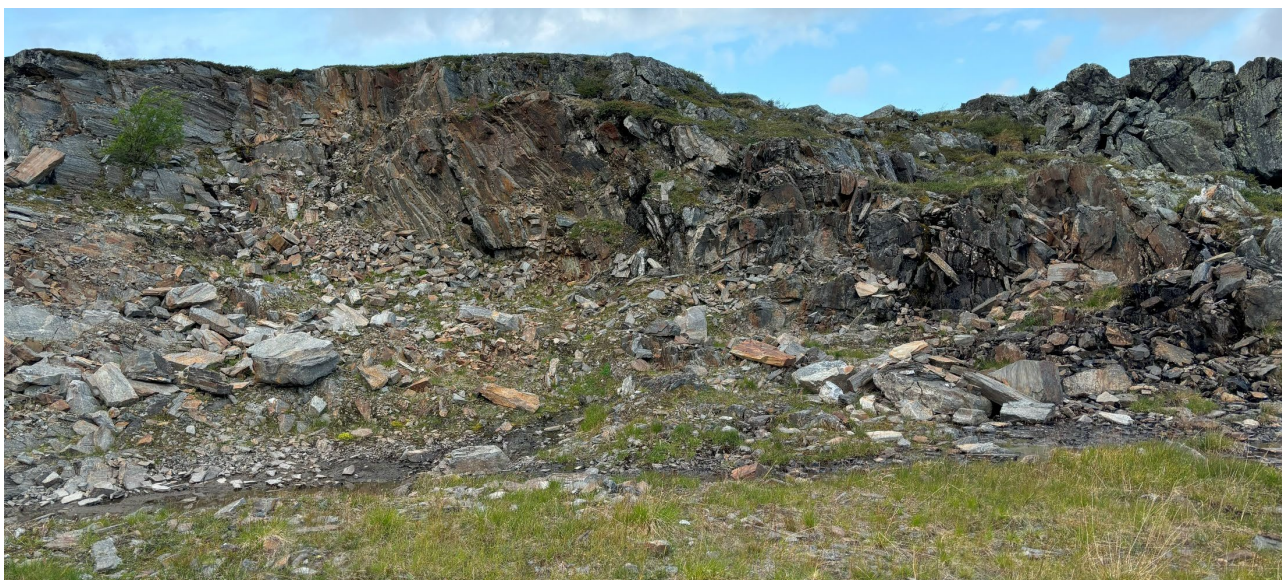
Bergarten på vestsida av dammen er også ein lys grå meta-arkose. Foliasjonsoppsprekkinga er steil og dominerande. Det er soner med både tett oppsprekking og grovblokkig berg, lik som på andre sida, men bergmassen viser større teikn på deformasjon og folding.

Figur 10: Eksempel på deformert bergmasse i starten av anleggsvegen.
