Dato: **19.10.2012**
Til: **E-Co**
Kopi til:
Fra: **Inge Lindblom**
Emne: **Hallingdal - diverse oppfølging II**

GYRINOS OG FLÆVATN

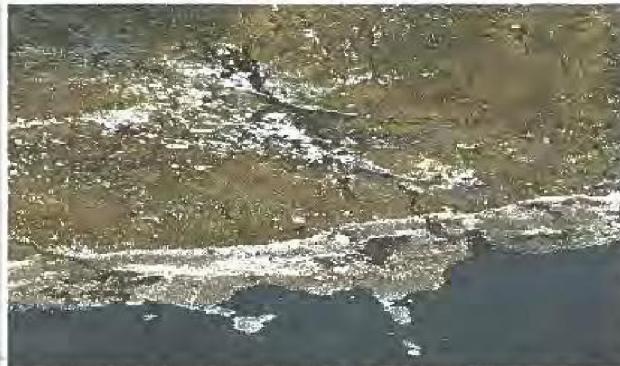
All vegetasjon under høyeste vannstand ved Stor og Lille Juklevatn på grensen mellom Sogn og Fjordane og Buskerud er ødert bort. Innendørs området hvor bildet er tatt ble det fått rester etter fire steinalderboplasser, alle helt eller delvis ødelagt av oversvømmelse. INGEL AGRENT, UNIVERSITETSMUSEET I BERGEN

Et stort antall steinalderboplasser i høyfjellet på grensen mellom Buskerud og Sogn og Fjordane er sterkt skadet som følge av vassdragsreguleringer i 1970-årene. Boplassene har ikke tålt å ligget under vann.

- Etter å ha ligget under vann i over 30 år etter at vannstanden i sin tid ble hevet, kan vi konstatere omfattende ødeleggelse på hele 24 steinalderboplasser, sier til sammenliknende like i høyfjellet, opplyser forsker ved Universitetsmuseet i Bergen, Leif Inge Åsvein.

- Resten i prosjeksjonen etter ildsted og organiskskammatene er vesentlig bort, likvis uljedannelse sammen med rester av en kulturlag, teknologer og andre strukturer. Plissiser, kniver, skinnerknapper og annet er blitt vasket rundt. Vi har tørmt mistet muligheten til å få hentet ut de finere detaljene om dagliglivet på stedet. Vi sitter igjen med et viktig historisk
