# Skredfareutredning – Lundeveien 76

10249795-RIGberg-R01

Fareutredning i henhold til NVEs bransjestandard for  
skred i bratt terreng

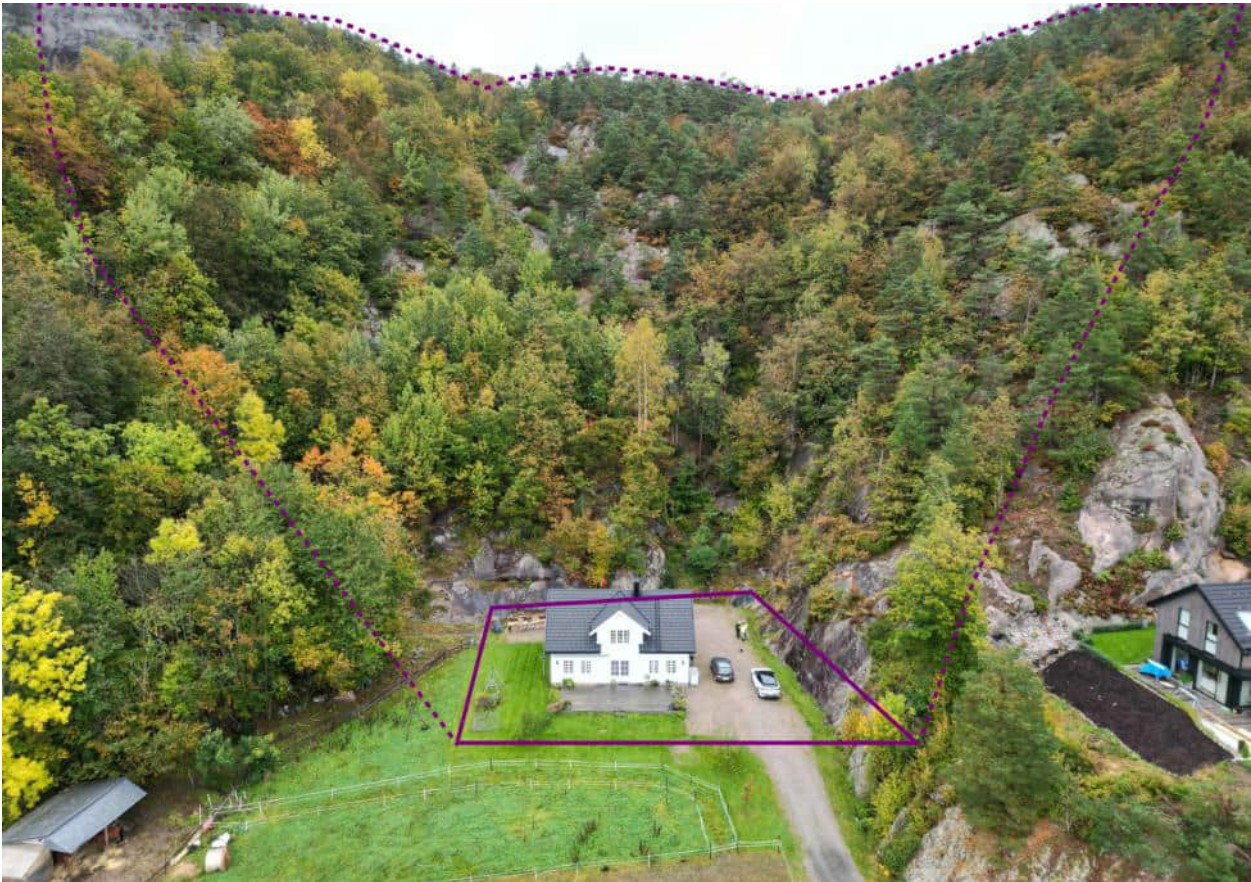
Figur 2. Dronebilde over utredningsområdet som er omtrentlig markert med lilla polygoner. Bildet er tatt mot nord.

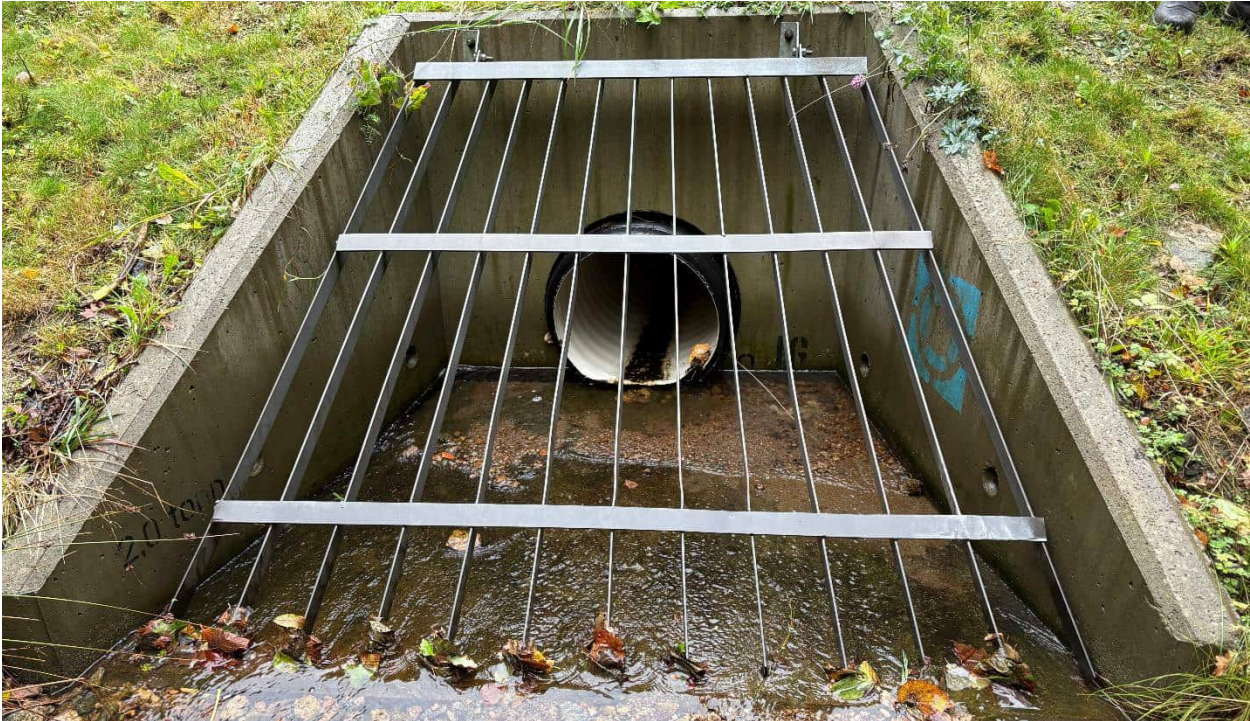
Bilde 1: Infopunkt 1 i Vedlegg 4. Bekk fra nordre skråning i påvirkningsområdet blir ledet inn i rør (diameter 0,5 m). Sett mot sør.

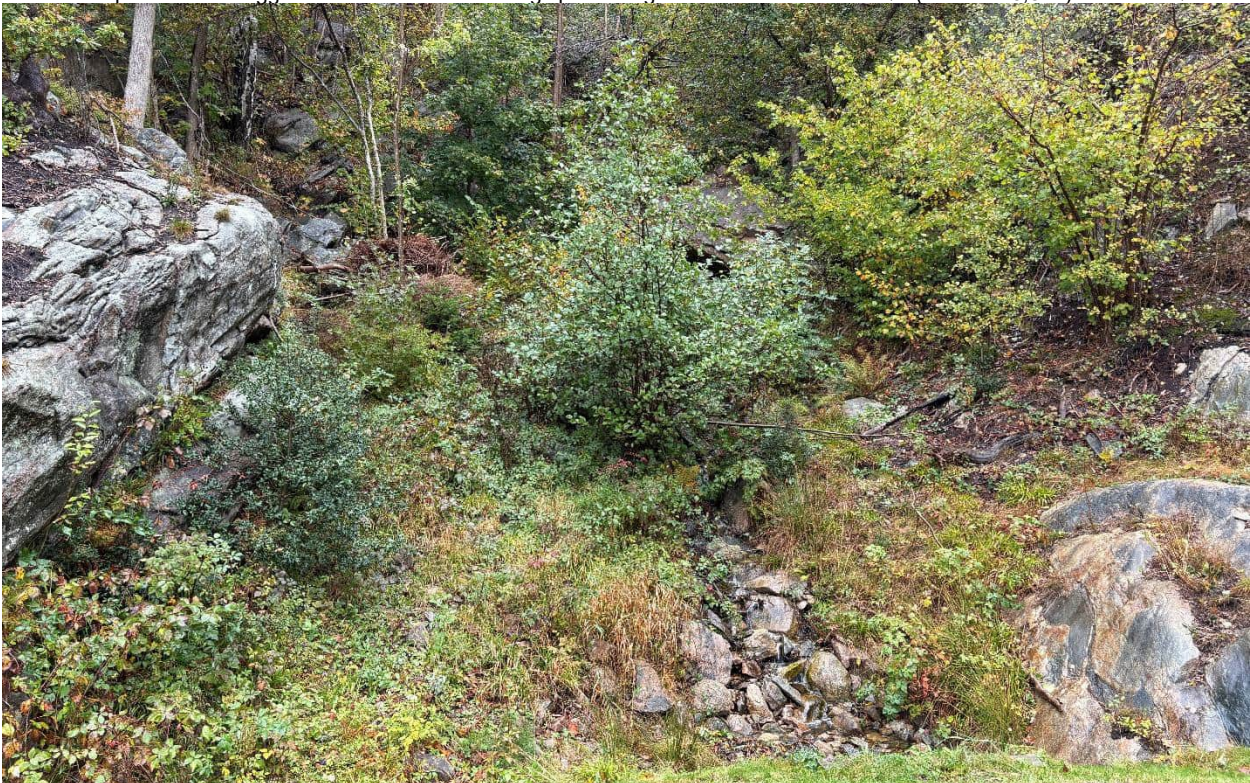
Bilde 2: Infopunkt 1 i Vedlegg 4. I nedre del av skråningen har bekken erodert seg ned gjennom et tynt lag med humusdekke og ned på steiner. Sett mot nord.

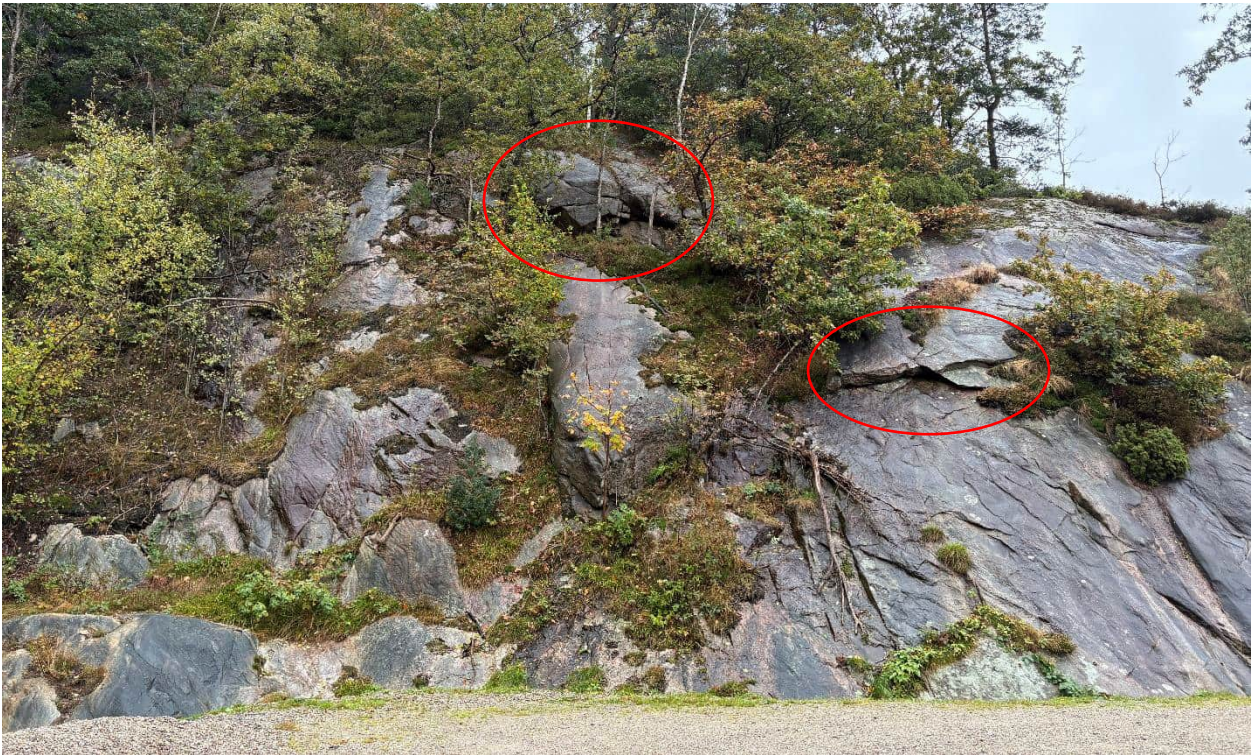
Bilde 3: Infopunkt 2 i Vedlegg 4. Bergskrent/glattskurt svaberg, med enkelte tilsynelatende avløste flak og blokker i størrelsesorden ca. 0,2-0,5 m<sup>3</sup>. Sett mot øst.

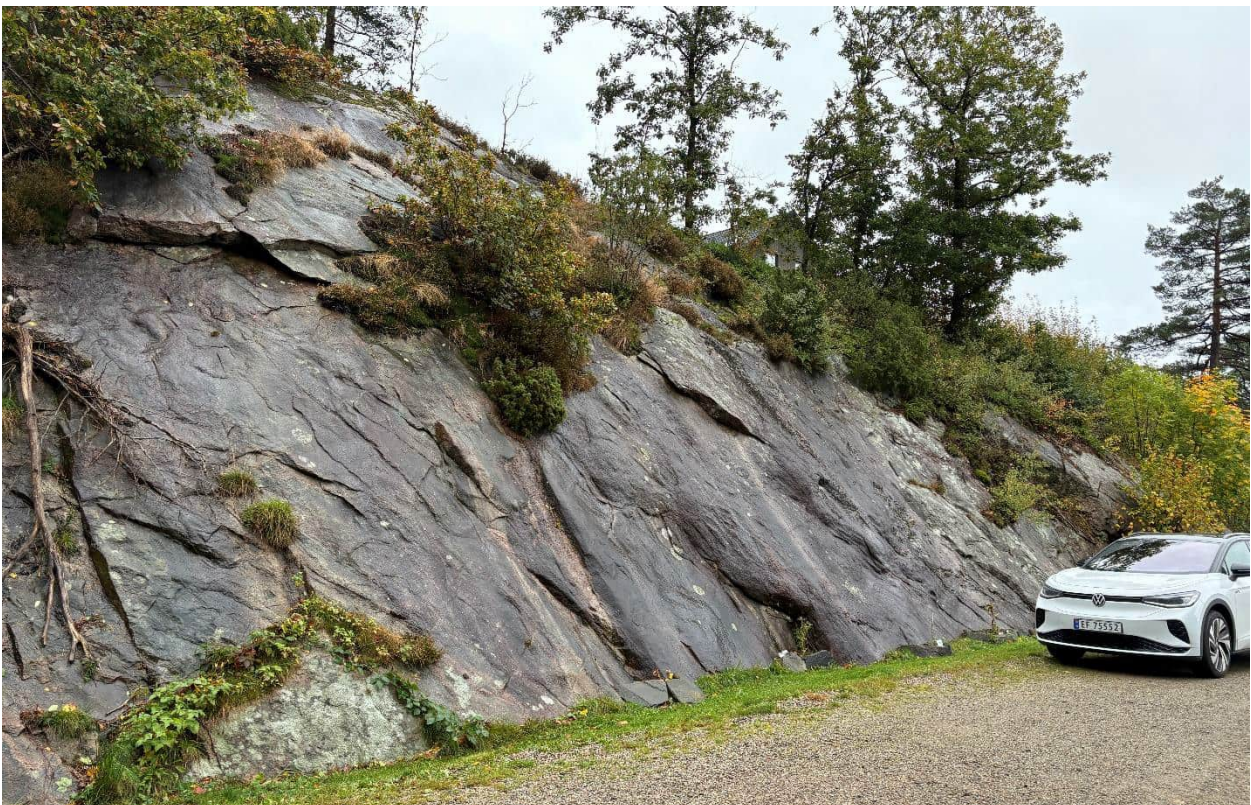
Bilde 4: Infopunkt 2 i Vedlegg 4. Bergskrent/glattskurt svaberg, med enkelte tilsynelatende avløste flak og blokker i størrelsesorden ca. 0,2-0,5 m<sup>3</sup>. Sett mot sørøst.

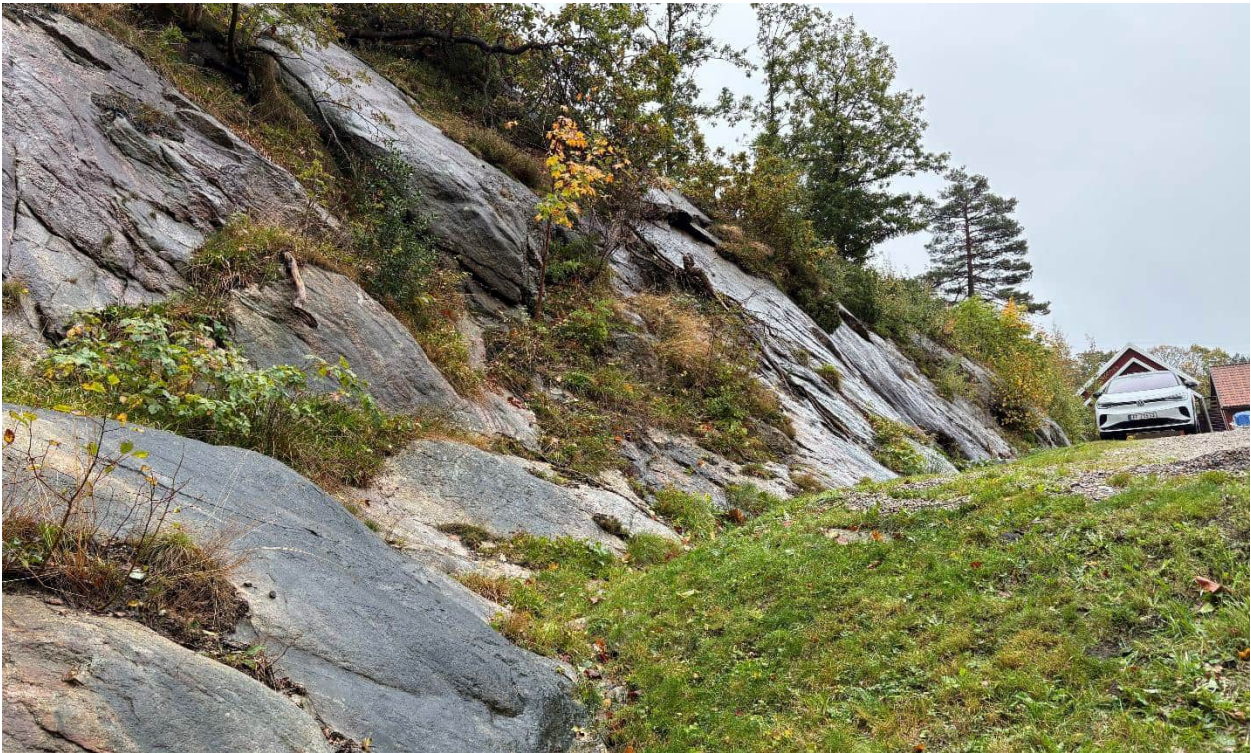
Bilde 5: Infopunkt 2 i Vedlegg 4. Bergskrent/glattskurt svaberg, med enkelte tilsynelatende avløste flak og blokker i størrelsesorden ca. 0,2-0,5 m<sup>3</sup>. Ca. 1-2 m bred og 0,3-0,5 m dyp grøft i bunnen. Sett mot sørøst.

Sweco er ikke kjent med tidligere skredutredninger som er gjort for eiendommen. I sonen/søkket som har «utløp» i det nordøstre hjørnet av kartleggingsområdet renner det en bekk. Denne bekken er lagt i et rør med diameter 0,5 m når det treffer kartleggingsområdet, se Bilde 1 i Vedlegg 2. Det er også laget en ca. 1,5-2 m bred og 0,5 m dyp grøft langs med bergskrenten øst i kartleggings- og påvirkningsområdet, se Bilde 5 i Vedlegg 2.

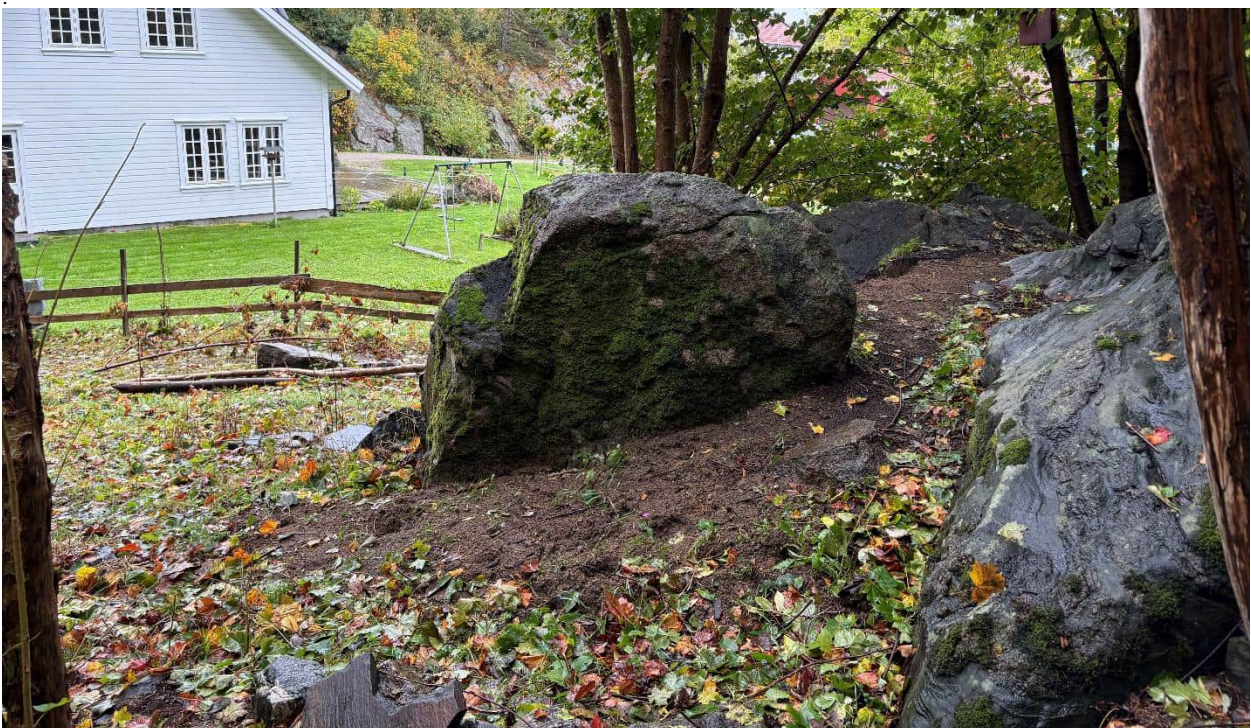
Bilde 6: Infopunkt 3 i Vedlegg 4. Steinsprangblokker i størrelsesorden 0,5-2 m<sup>3</sup>. Sett mot sørøst.

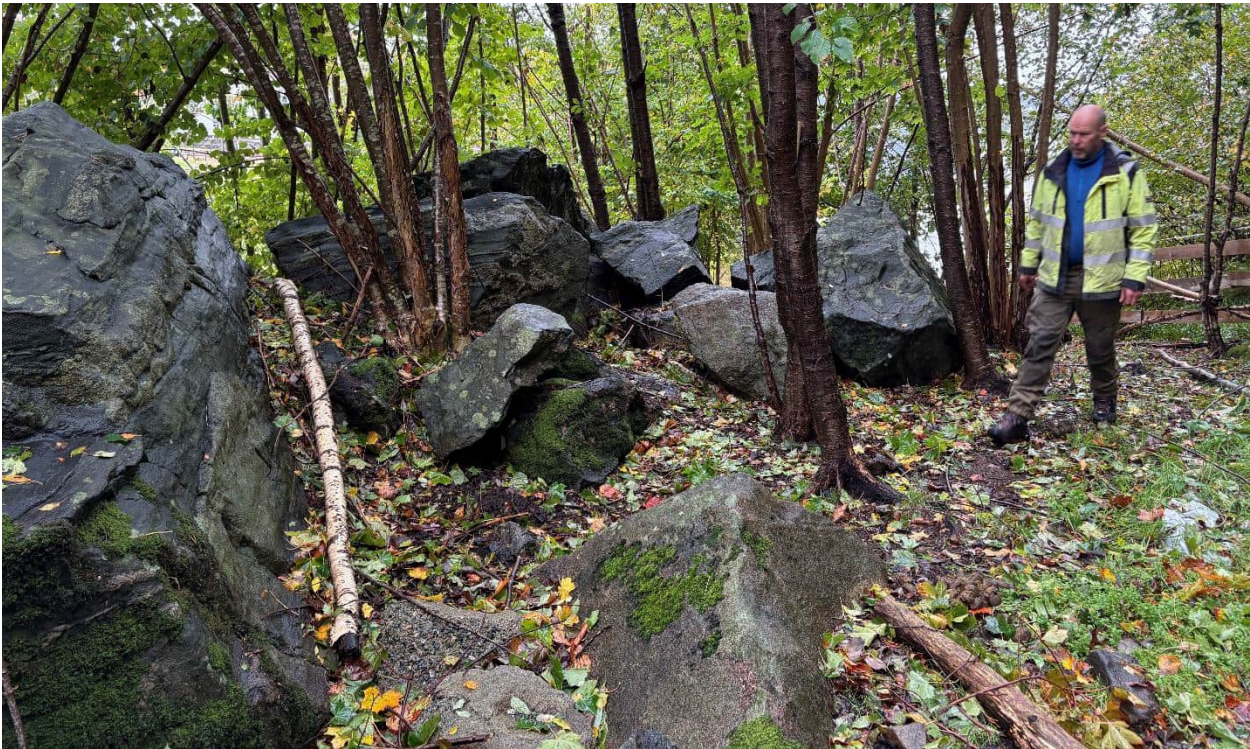
Bilde 7: Infopunkt 3 i Vedlegg 4. Steinsprangblokker i størrelsesorden 0,5-2 m<sup>3</sup>. Sett mot sørøst.

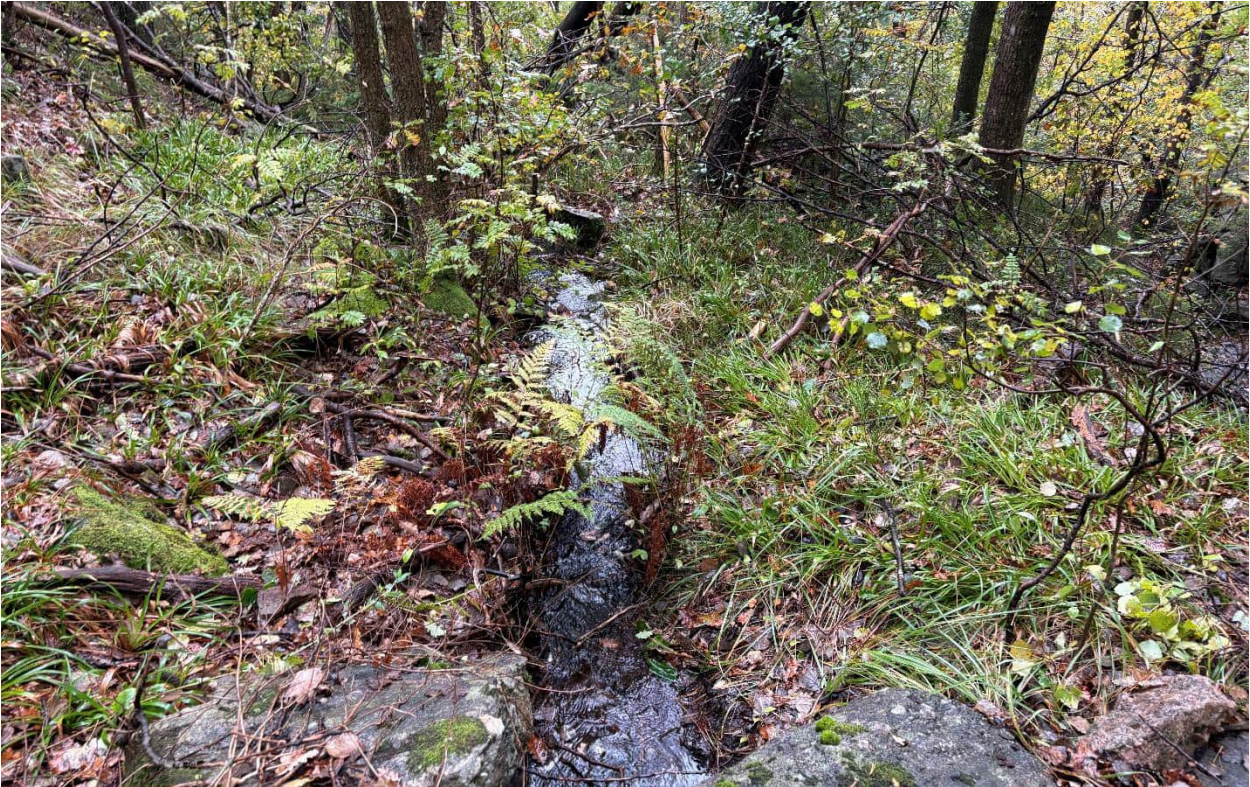
Bilde 9: Infopunkt 5 i Vedlegg 4. Øvre del av skråning der bekken som renner inn i kartleggingsområdet er. Lite tegn til erosjon. Sett mot sør.

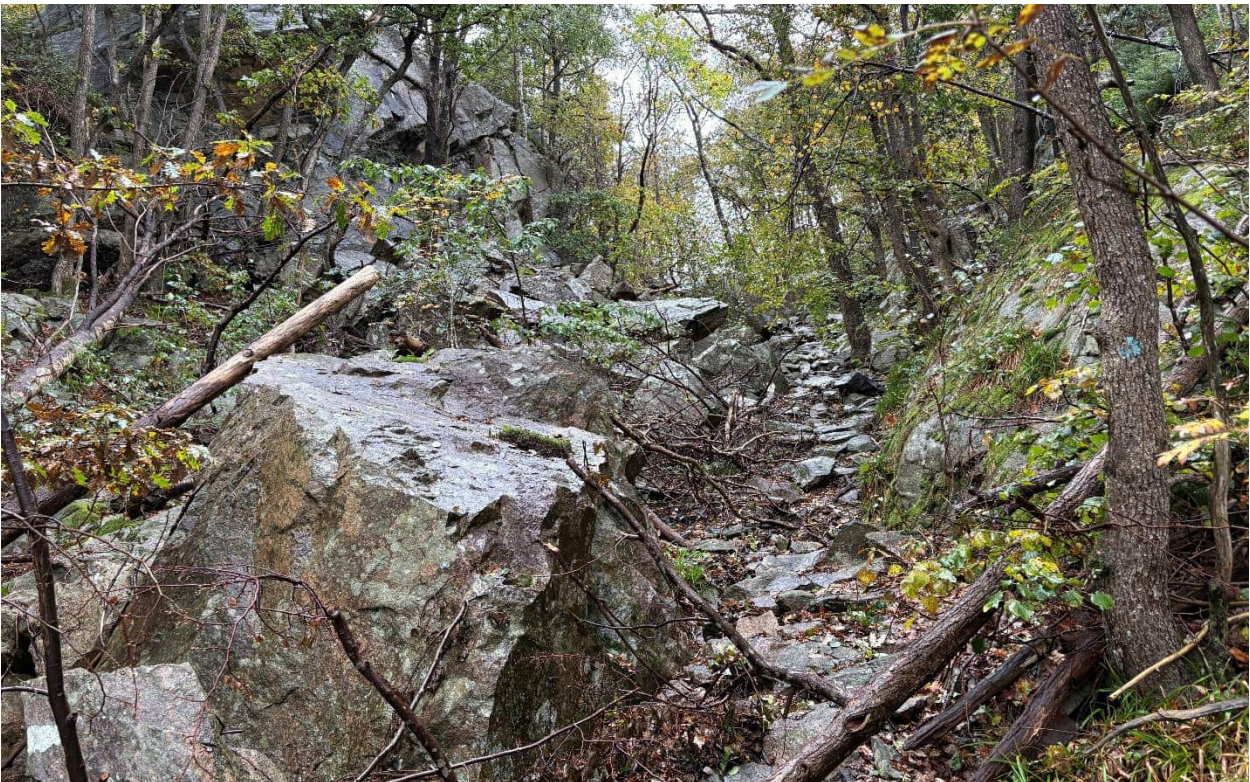
Bilde 10: Infopunkt 5 i Vedlegg 4. Øvre del av skråning der bekken som renner inn i kartleggingsområdet er. Bekken går gjennom urmasser. Sett mot nord.

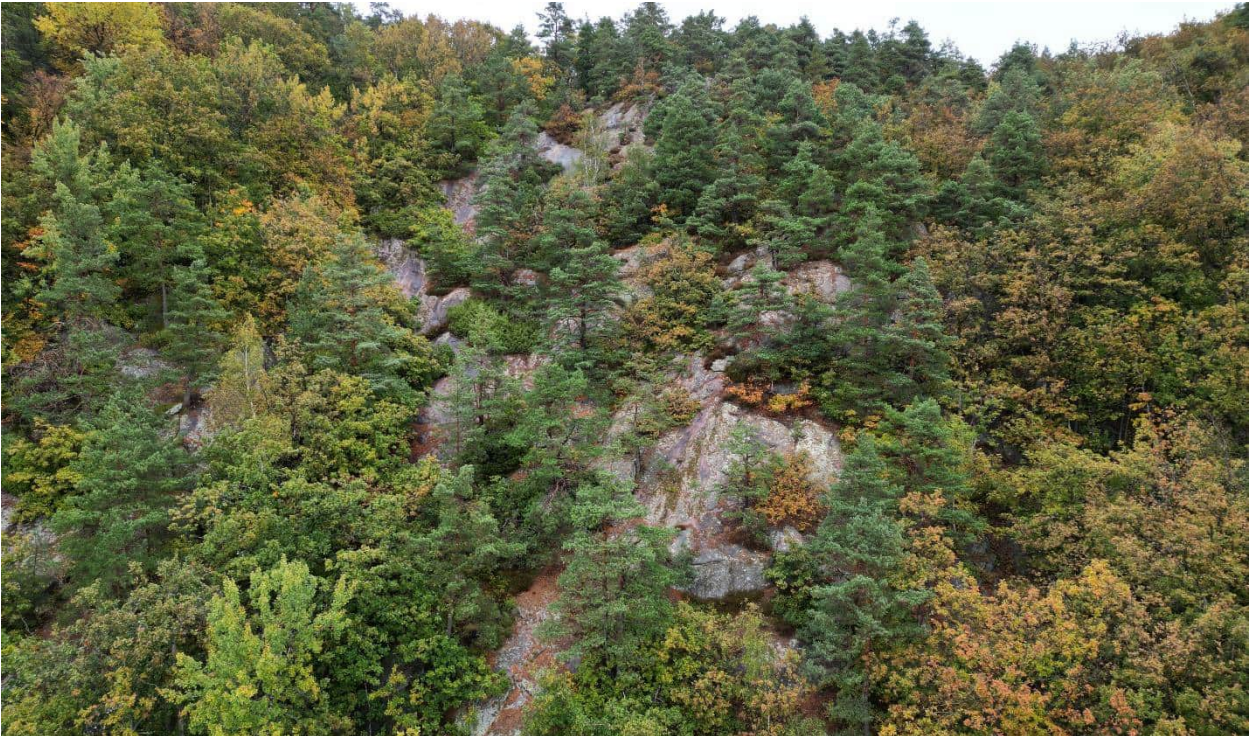
Bilde 11: Infopunkt 6 i Vedlegg 4. Svaberg der deler av skråningen har helning 30-45°. Sett mot nord.

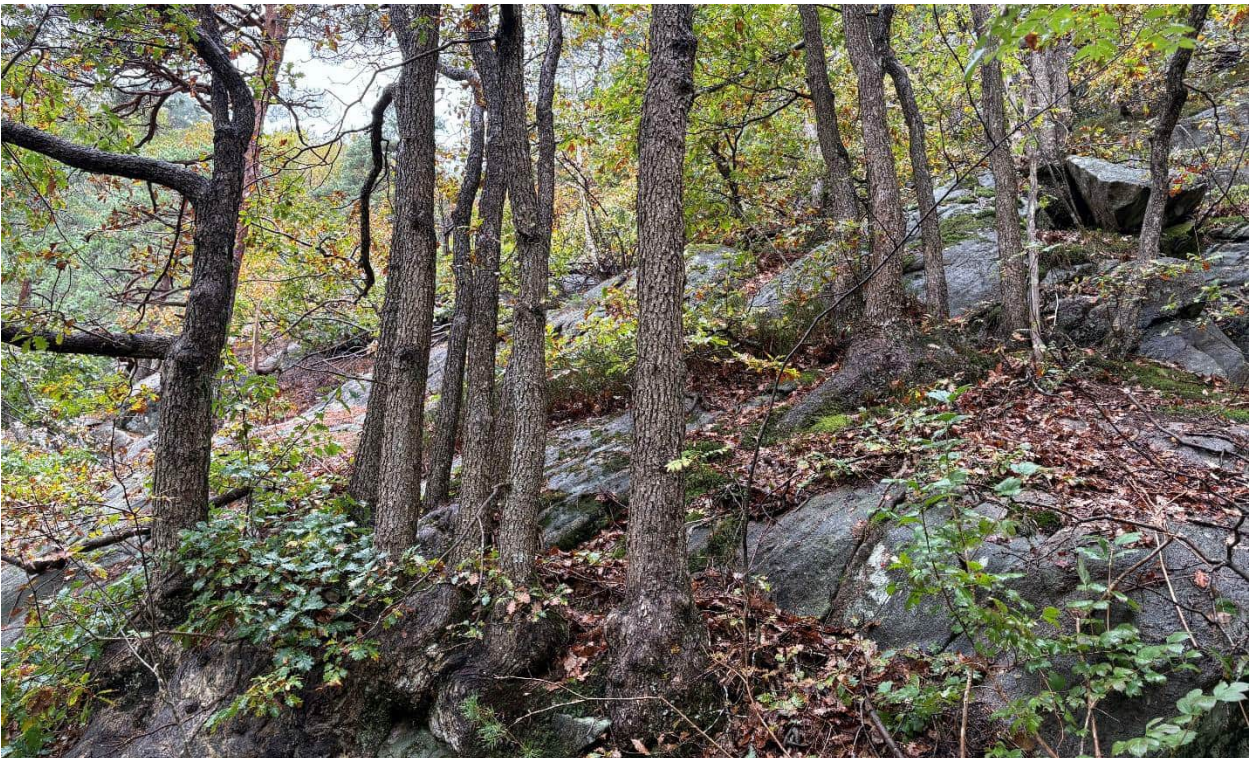
Bilde 12: Infopunkt 6 i Vedlegg 4. Svaberg der deler av skråningen har helning 30-45°. Sett mot nordvest.
