## Tillegg til konsekvensutredning for Døsjagrovi kraftverk, Luster kommune

### Bakgrunn

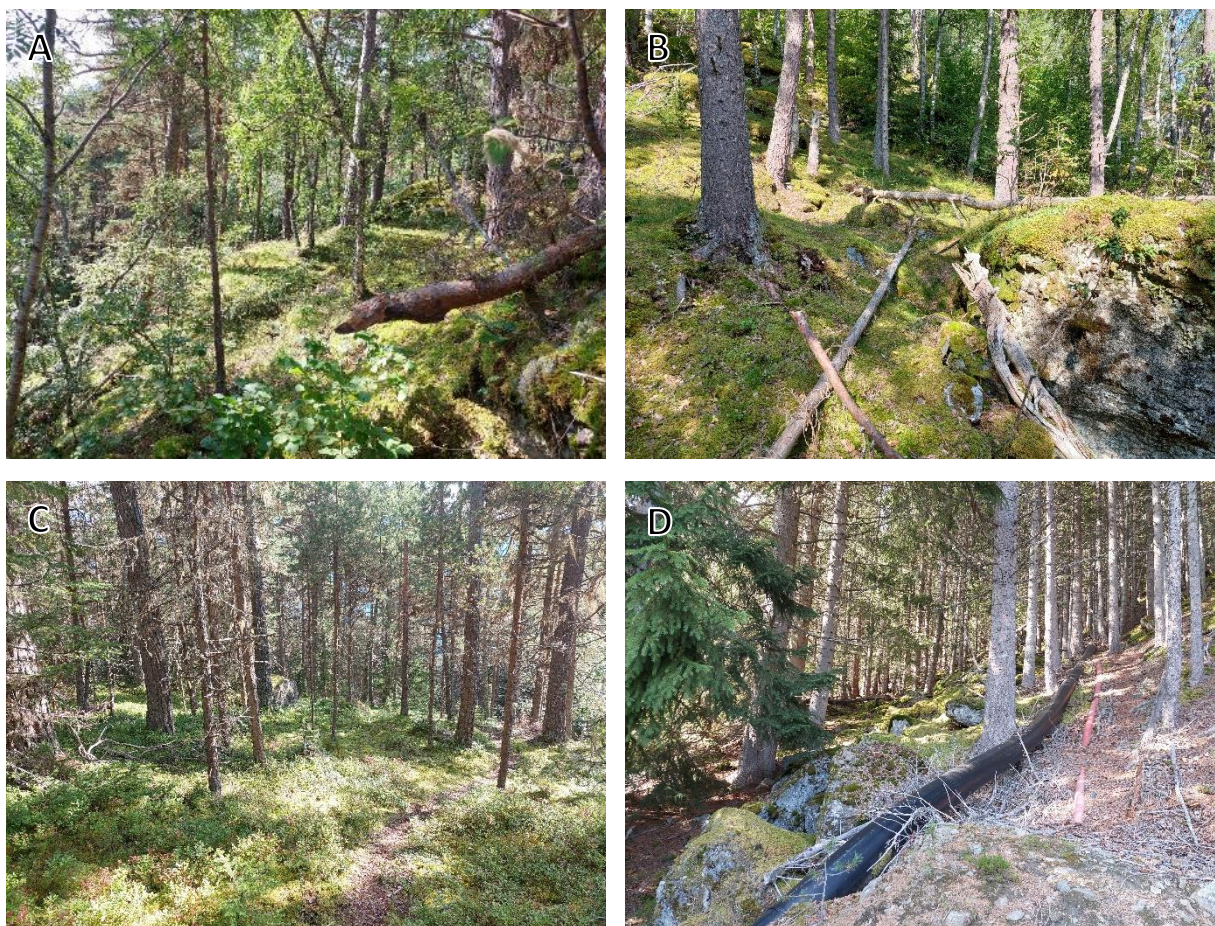
**Figur 4.** A) Fattig furuskog med innslag av ulike løvtrær i rørgatetraseen mellom kote 200 og 360 m. B) Parti med litt liggende død ved som ikke er stort nok til å avgrenses som naturtype. C) Fattig furuskog mellom kote 400 og 500 m. D) Deler av rørgaten planlegges i eksisterende trasé som blant annet går gjennom plantefelt.

Det er imidlertid en del liggende død ved i dette partiet, og flere steder ble det målt opp areal med furulæger, tettheten må være 4 trær per daa (trær under 30 cm i diameter) for å registrere naturtypen gammel furuskog med liggende døde trær.

Tettheten var tilstrekkelig flere steder, noe som nok først og fremst skyldes det bratte terrenget og ikke at skogen er veldig gammel, men det ble ikke oppnådd minsteareal for avgrensing av naturtypen som er 2000 m<sup>2</sup>.

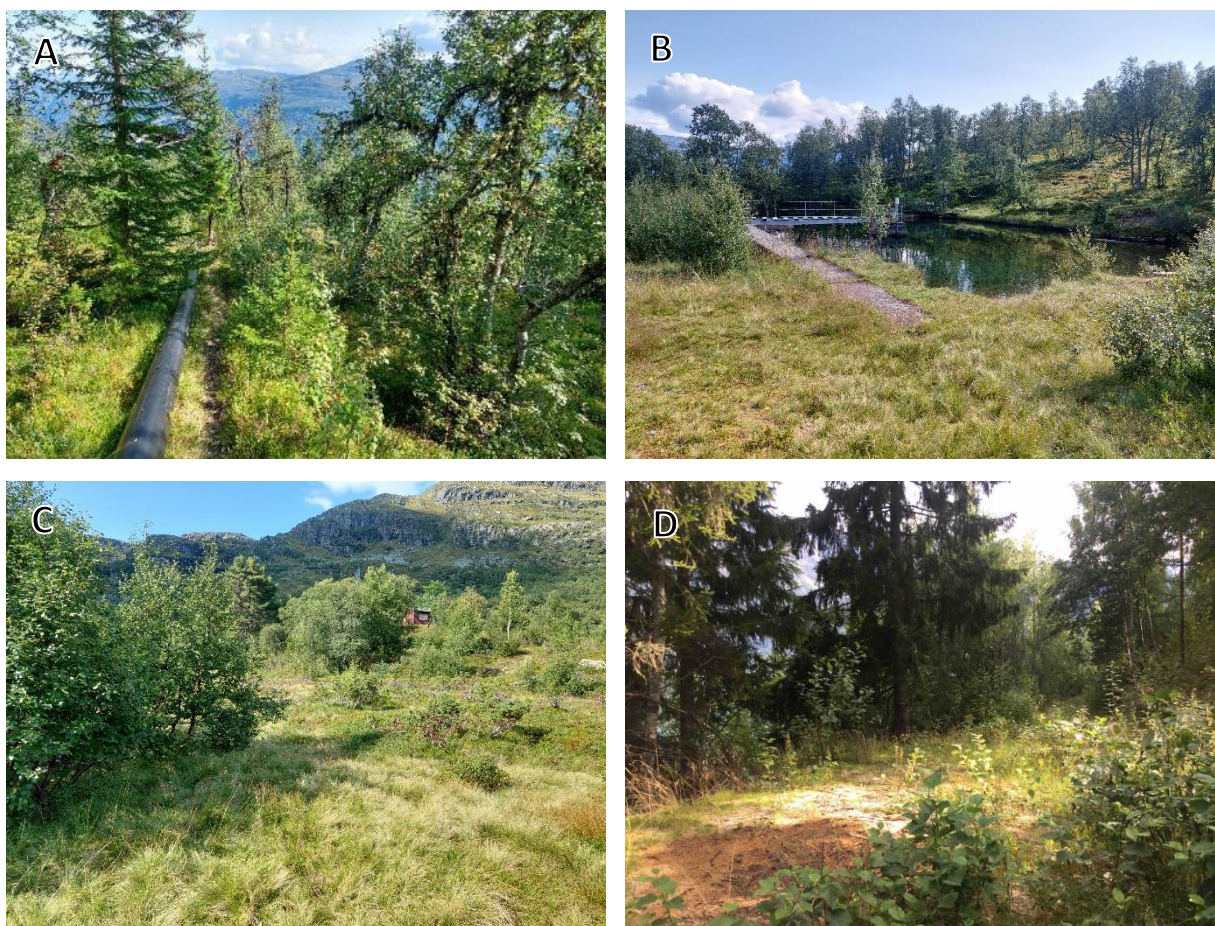
**Figur 5.** A) Øvre del av rørgaten går gjennom blåbærskog med furu og bjørk. B) Dagens inntak i Døsjagrovi. C) Øvre del av tiltaksområdet kvalifiserer til den rødlistede naturtypen boreal hei. D) I området for planlagt kraftstasjon er det gjort en del hogst og lagt ut masser. Området ligger inntil et plantefelt.

Inntaket ligger i overgangen mellom skog og fjellhei, og nær et gammelt stølsområde, Røssesete. Vegetasjonen er preget av tidligere stølsdrift med utmarksbeite. Vegetasjonen kan derfor klassifiseres som naturtypen boreal hei (D1 jf. Miljødirektoratet 2023).

Kraftstasjonen er planlagt i enden av eksisterende traktorveg innenfor boliger i Sanatorievegen. I dette området er naturen påvirket av inngrep fra før, det er lagt ut masser i forbindelse med vegbyggingen og hogget en del trær (**Figur 5D**). I feltsjiktet er det mye bringebær og stornesle. Det er ikke grunnlag for å avgrense naturtyper i dette området og ingen rødlistearter ble registrert.

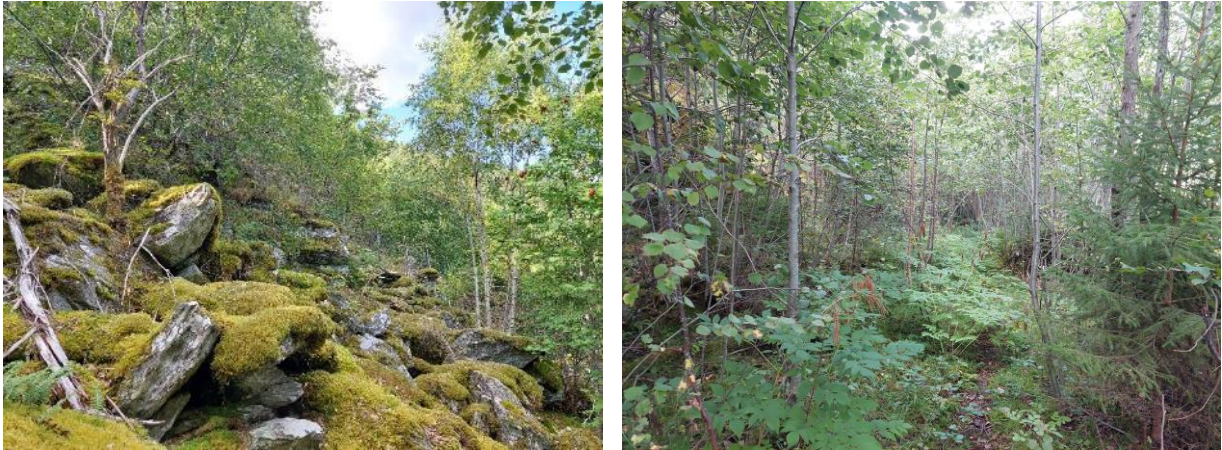
**Figur 6.** A) Det korteste alternativet for utløp går for det meste gjennom mosedekt blokkmark med bjørk og rogn i tresjiktet. Det er også spredt med ung ask her. B) Det lengste alternativet for utløp består av svært påvirket skog med innslag av ulike fremmede arter og preg av plukkhogst, på bildet vises skogskjegg i feltsjiktet og oppslag av sitkagran til høyre.

Den korteste traseen for utløp går rett sør mot Døsen kraftverk gjennom bratt og mosedekt blokkmark (**Figur 6A**), men også partier med ung blandingsskog. Blokkene er dekket av etasjemose og furumose, det er få karplanter her, mest smyle og stankstorkenebb. I traséen er det ganske tett med unge og kortvokste bjørk, rogn, ask, platanlønn og gråor i blokkmarken, i små partier er det åpen blokkmark uten trær.

I den lengste traseen for utløp som ender i Døsjagrovi er det flere små plantefelt, blokkmark og blandingsskog med ulike treslag (**Figur 6B**). Langs en liten bekk er det et smalt belte med høystaudeskog, men stort sett dominerer blåbærskog og svak lågurtskog også her. Det er betydelige innslag av de fremmede artene platanlønn og skogskjegg i denne traseen.
