# Sikringstiltak - Nannestad sentrum vest og Bahus

GEOTEKNISK DATARAPPORT:  
UNDERSØKELSER FOR DETALJPROSJEKTERING -  
TEIGEBYEN VEST OG BAHUS

DOK.NR. 20230614-04-R  
REV.NR. 0 / 2024-08-08

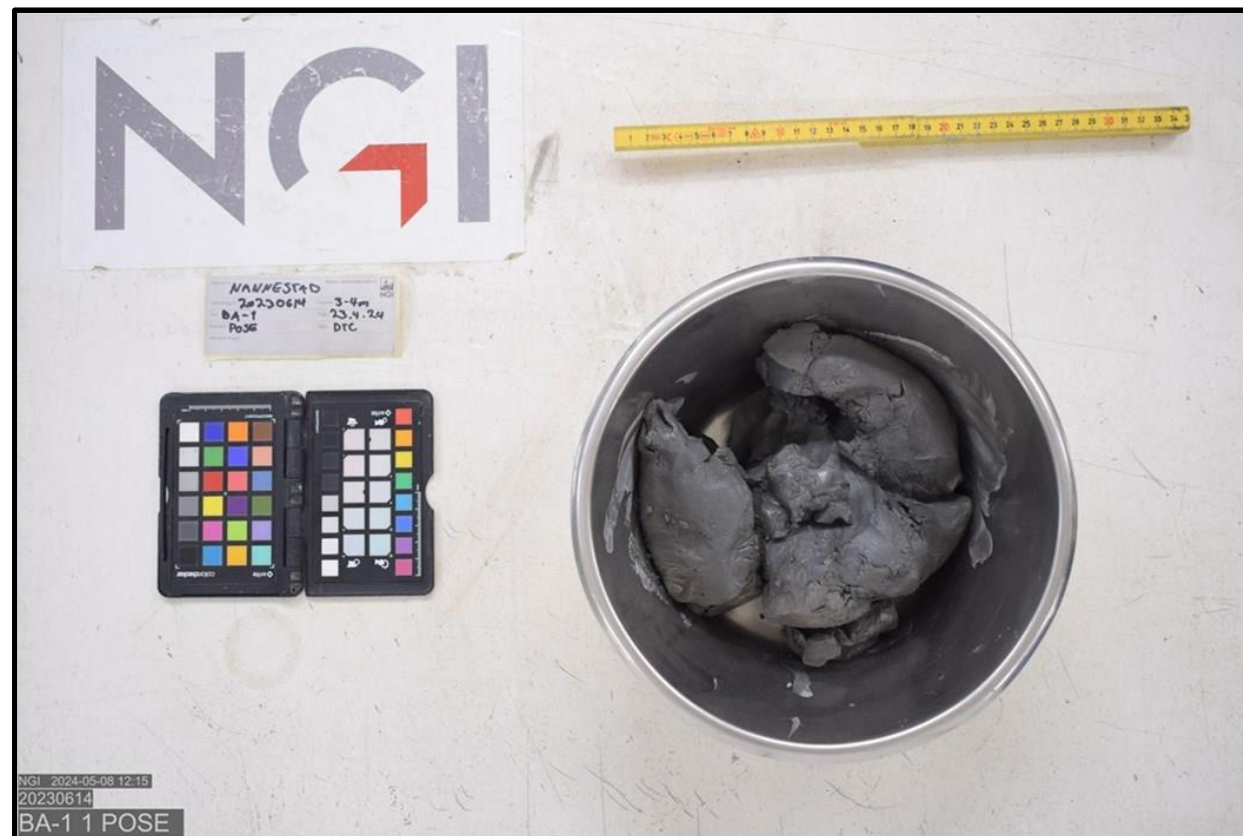
LEIRE, mørk grå

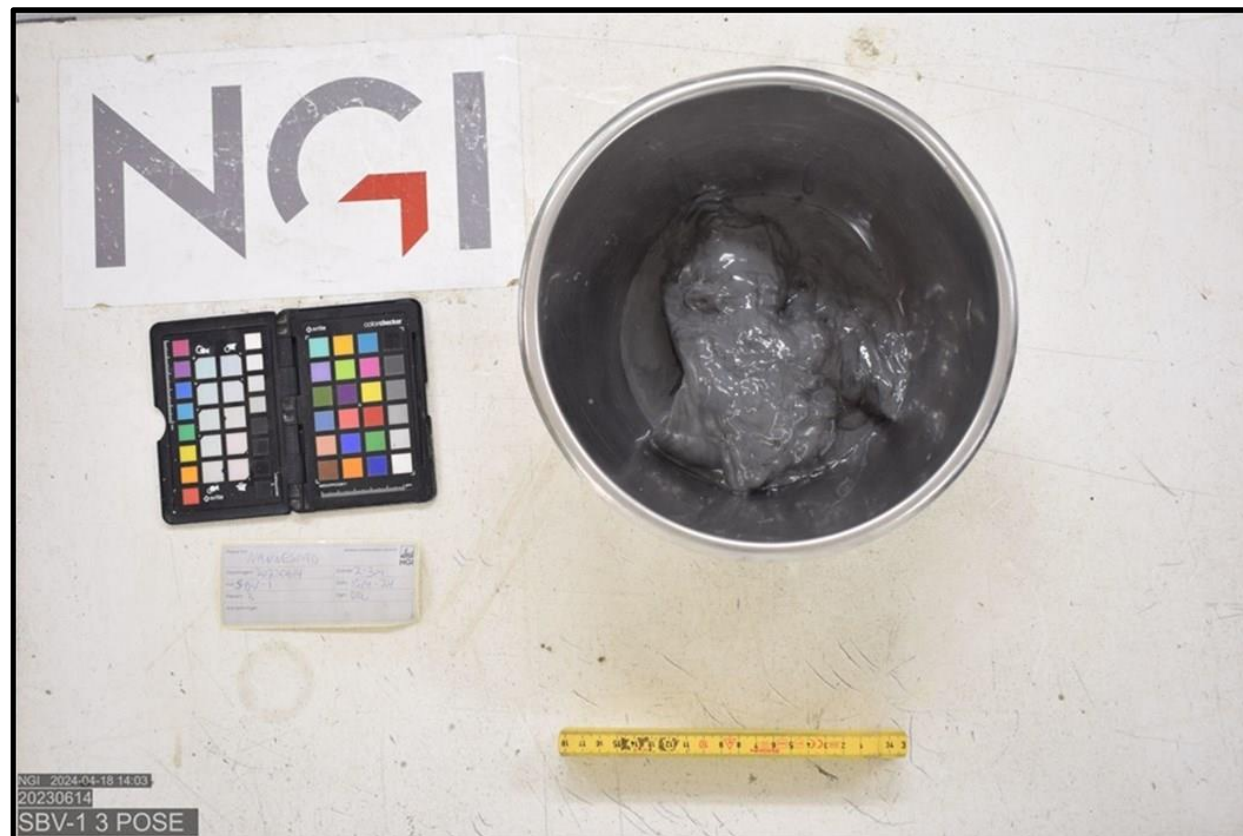
LEIRE, kvikk, mørk grå

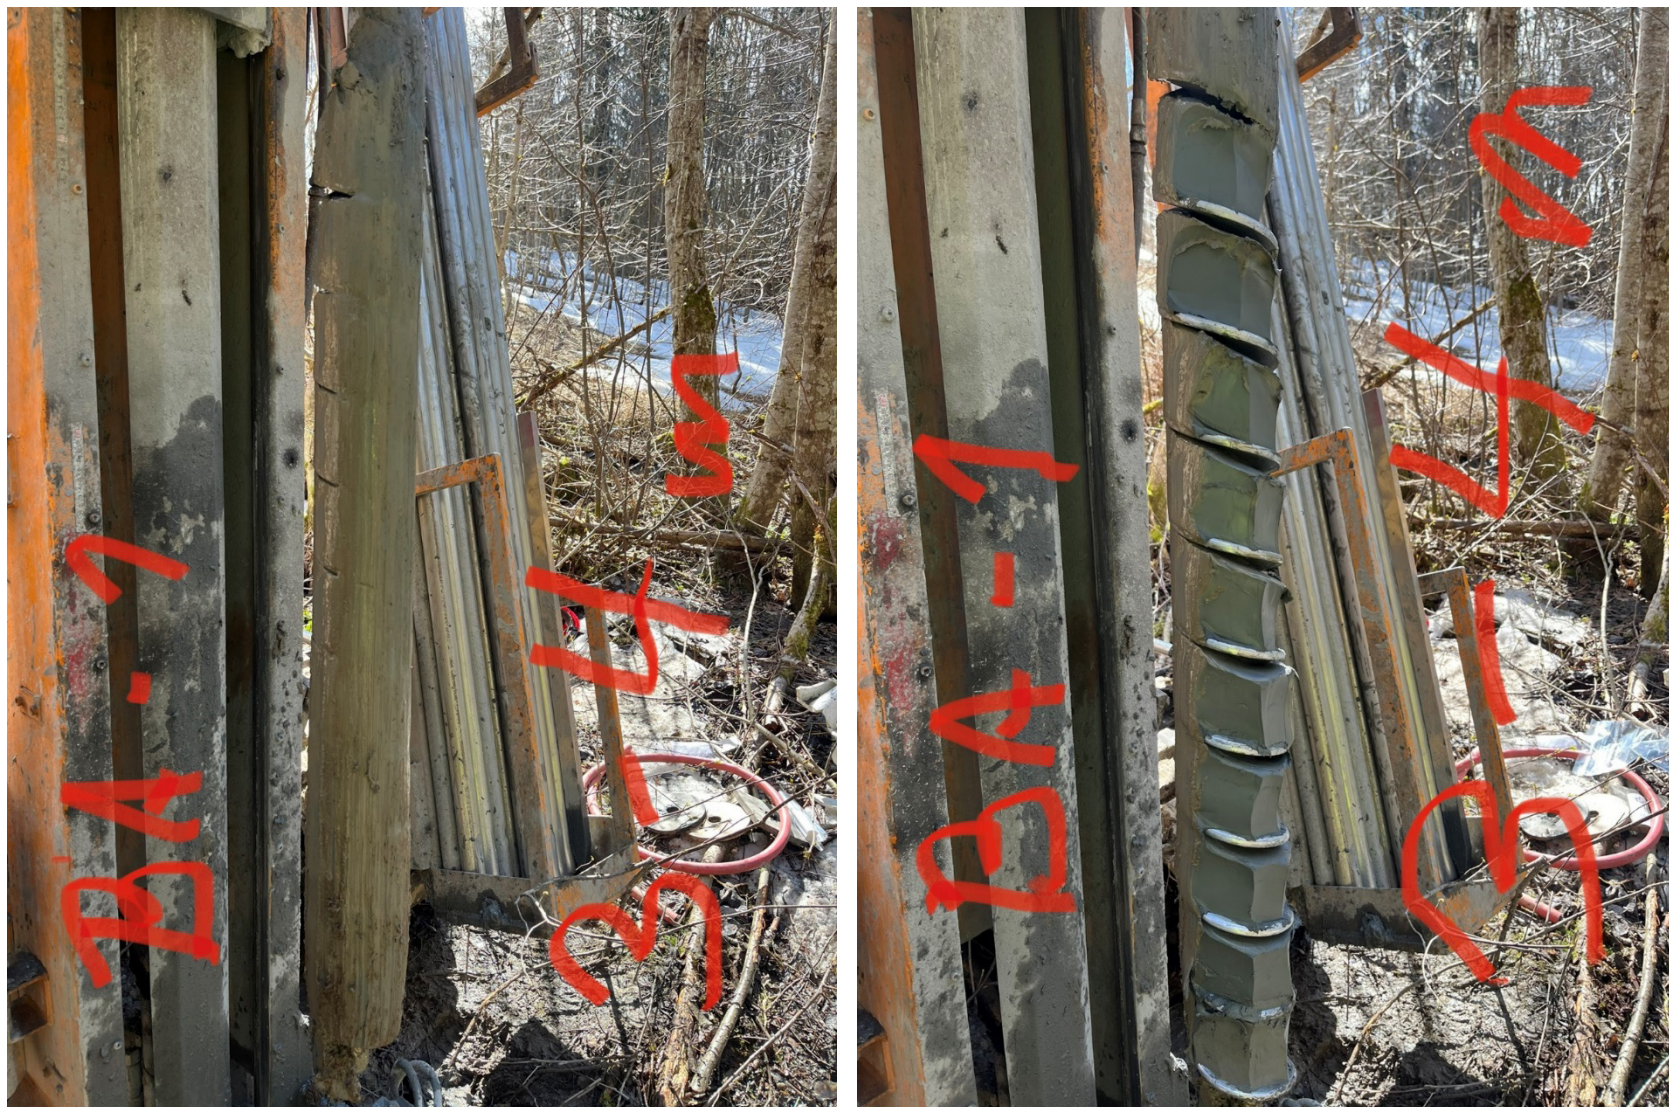
Figur 3-1 Naverboring ved BA-1, 3-4 meter. Venstre: optrukket prøvemateriale. Høyre: avskrapet materiale.

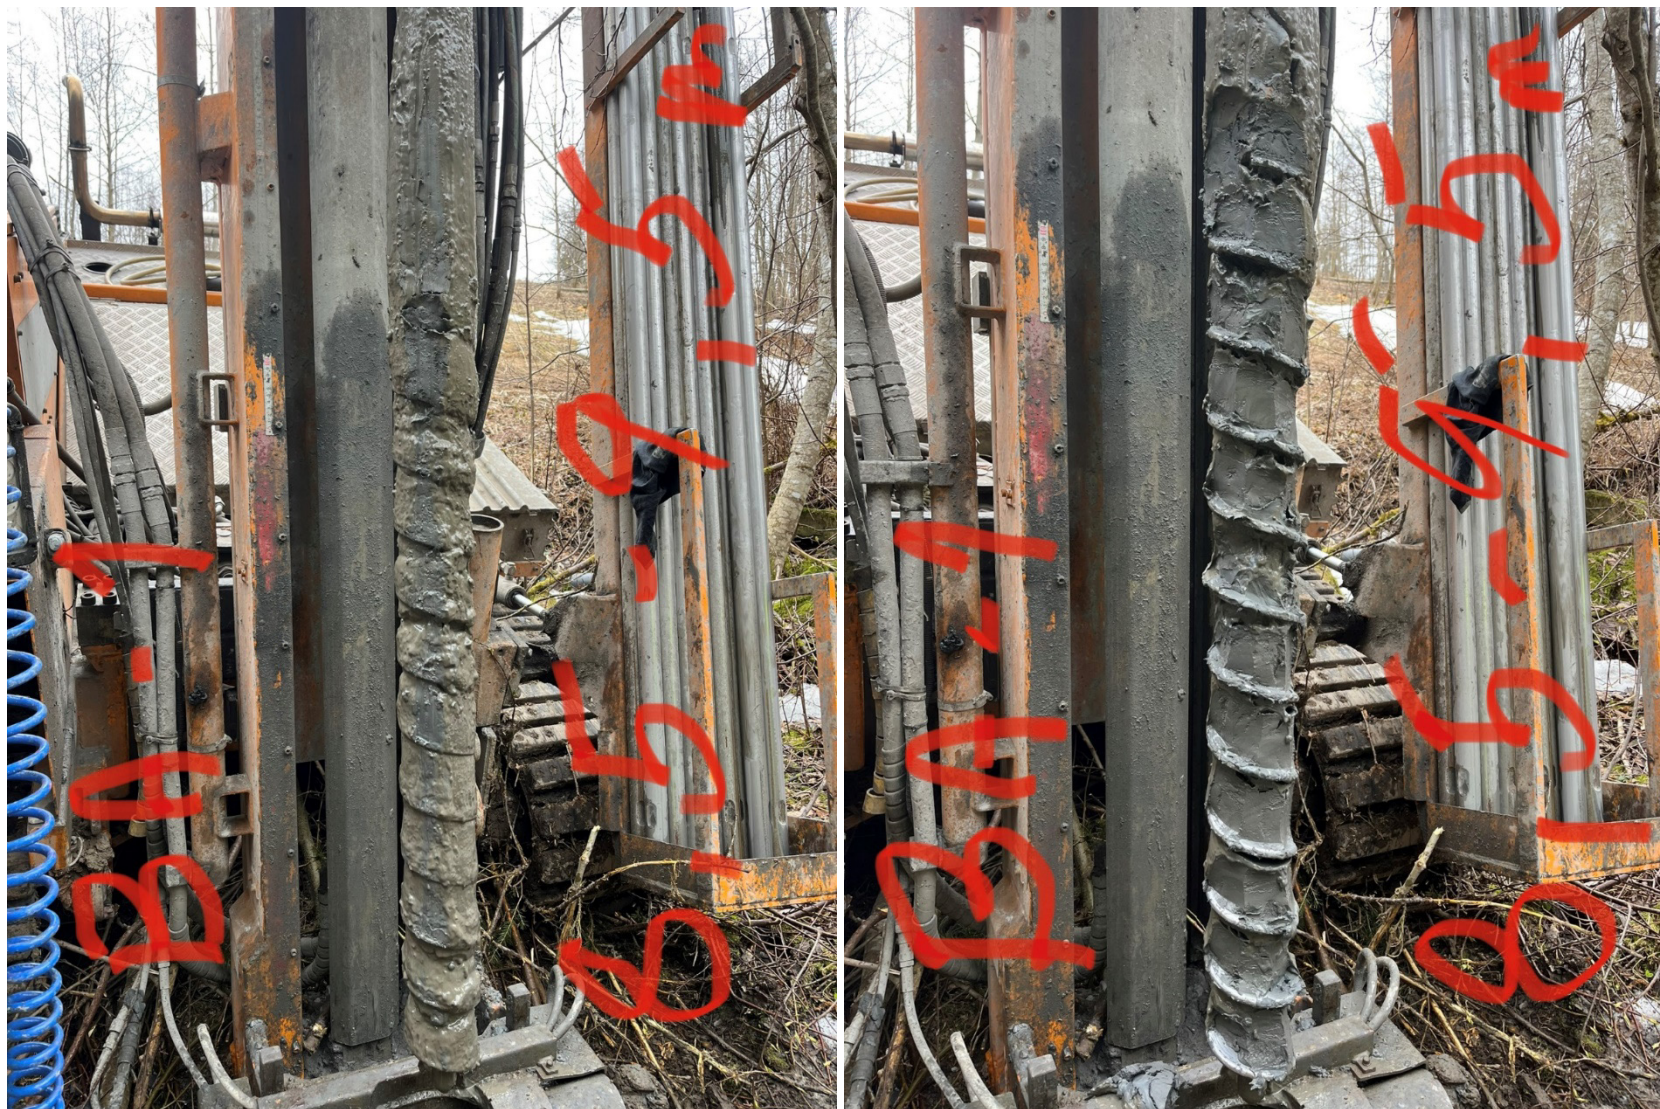
Figur 3-2 Naverboring ved BA-1, 8.5-9.5 meter. Venstre: opptrukket prøvemateriale. Høyre: avskrapet materiale.

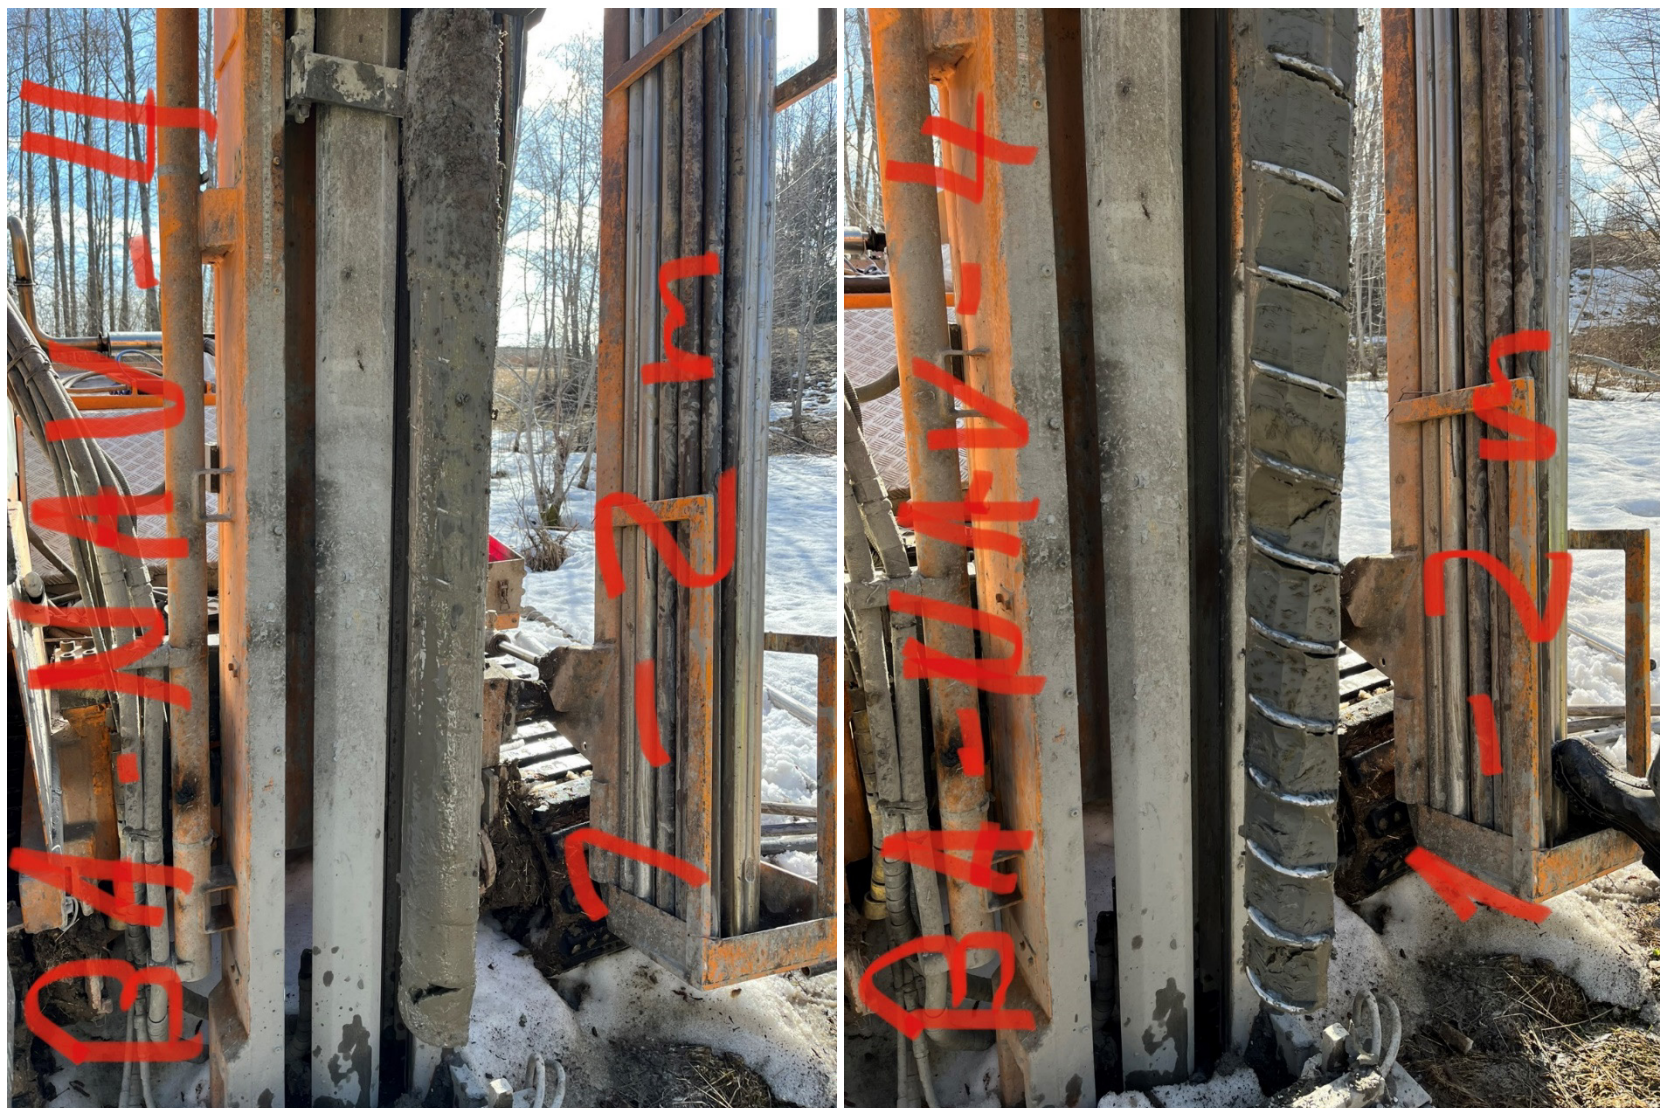
Figur 3-3 Naverboring ved BA-NAV5 (merk navneendring), 1-2 meter. Venstre: optrukket prøvemateriale. Høyre: avskrapet materiale.

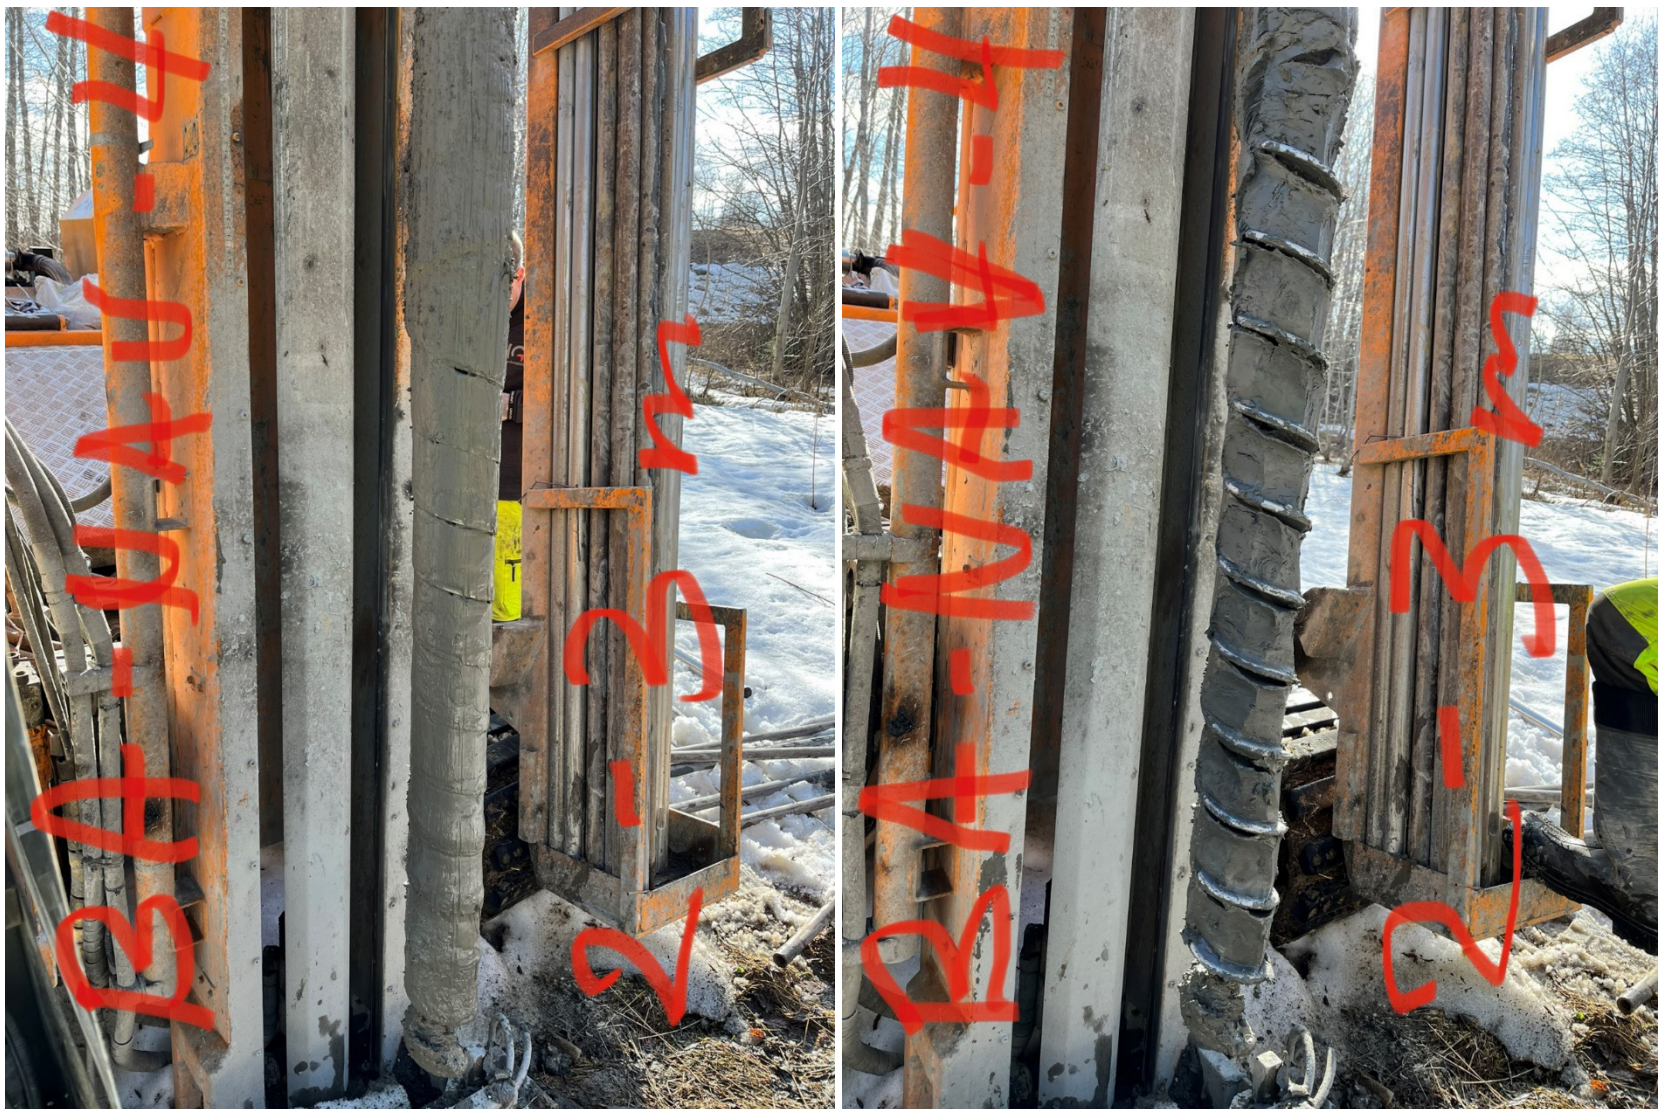
Figur 3-4 Naverboring ved BA-NAV5 (merk navneendring), 2-3 meter. Venstre: opptrukket prøvemateriale. Høyre: avskrapet materiale.

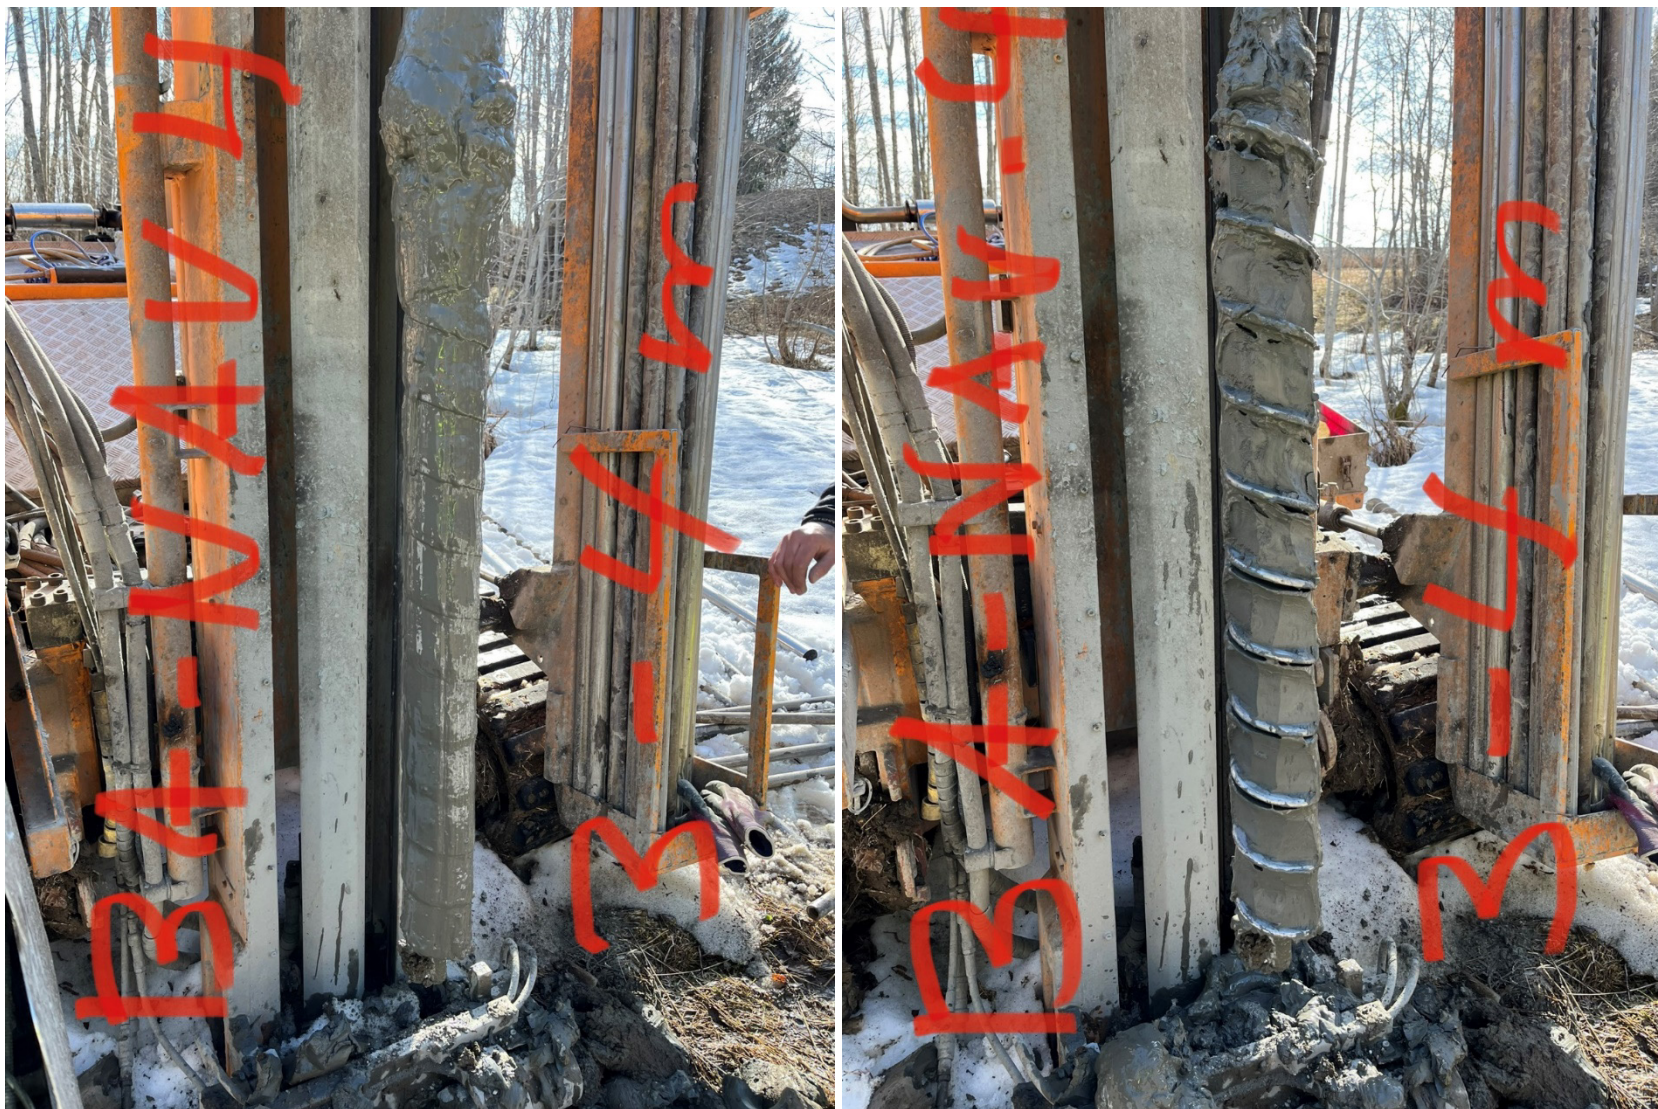
Figur 3-5 Naverboring ved BA-NAV5 (merk navneendring), 3-4 meter. Venstre: opptrukket prøvemateriale. Høyre: avskrapet materiale.

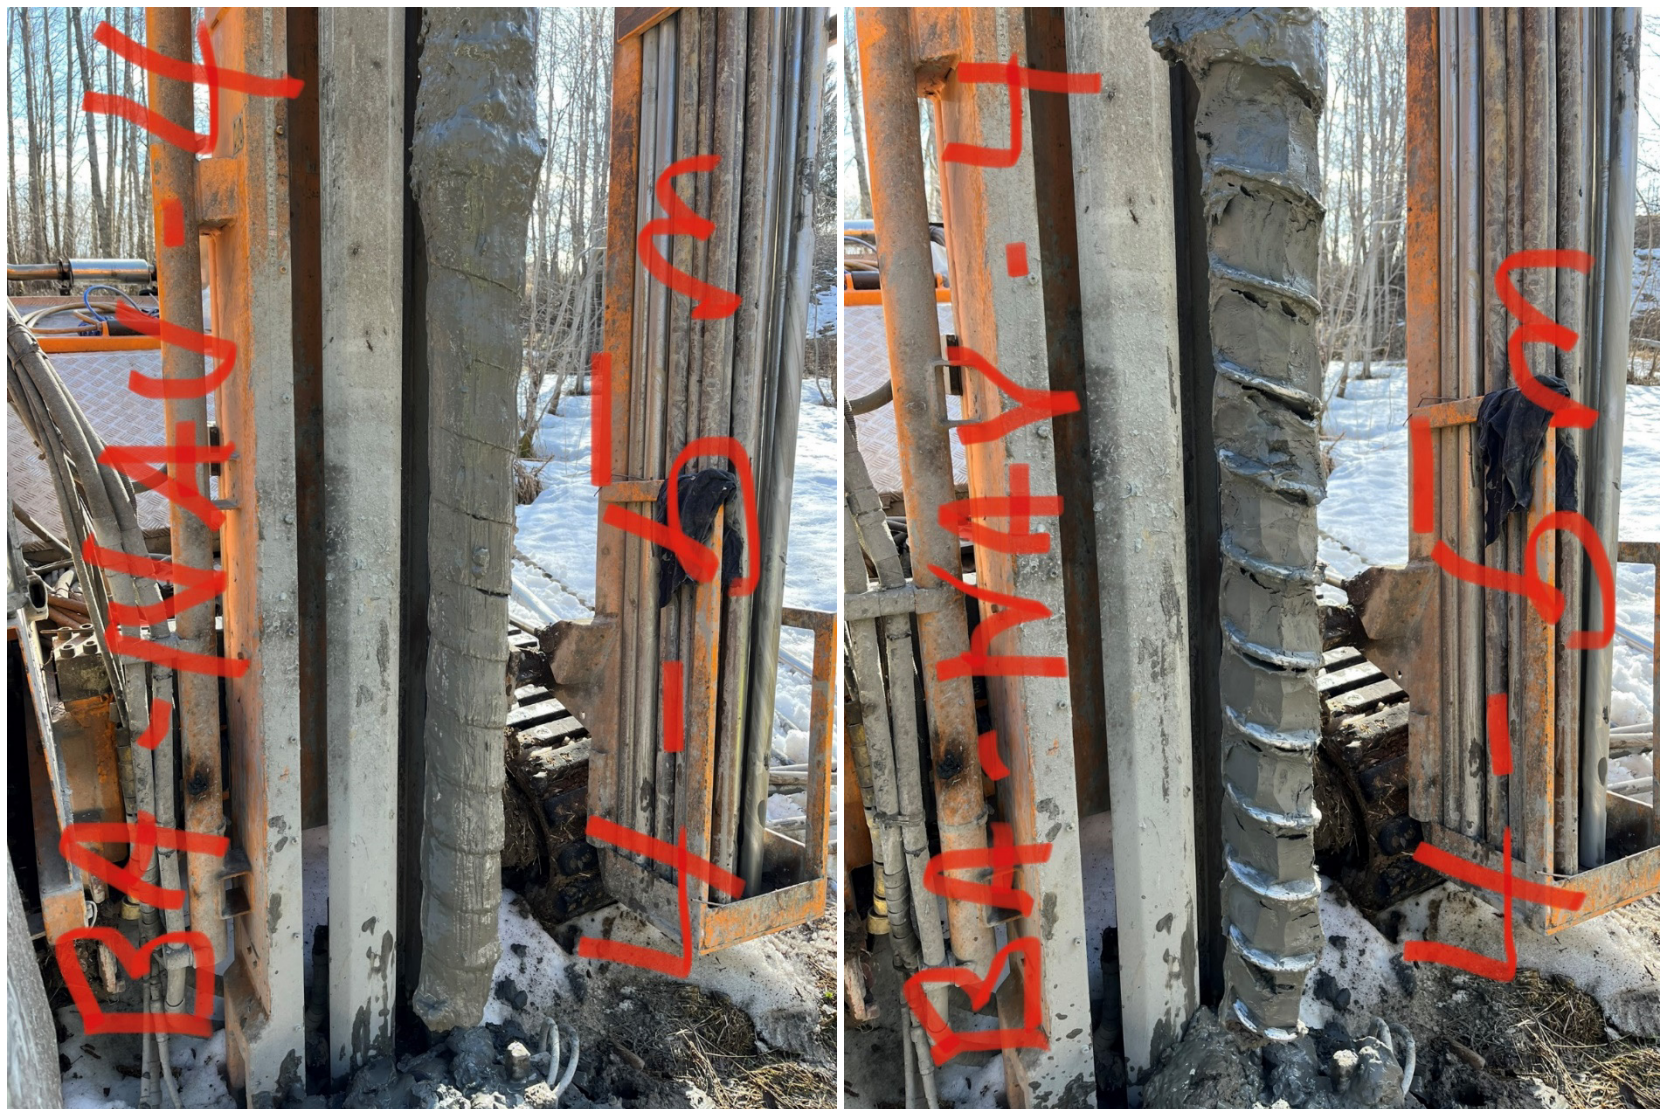
Figur 3-6 Naverboring ved BA-NAV5 (merk navneendring), 4-5 meter. Venstre: optrukket prøvemateriale. Høyre: avskrapet materiale.

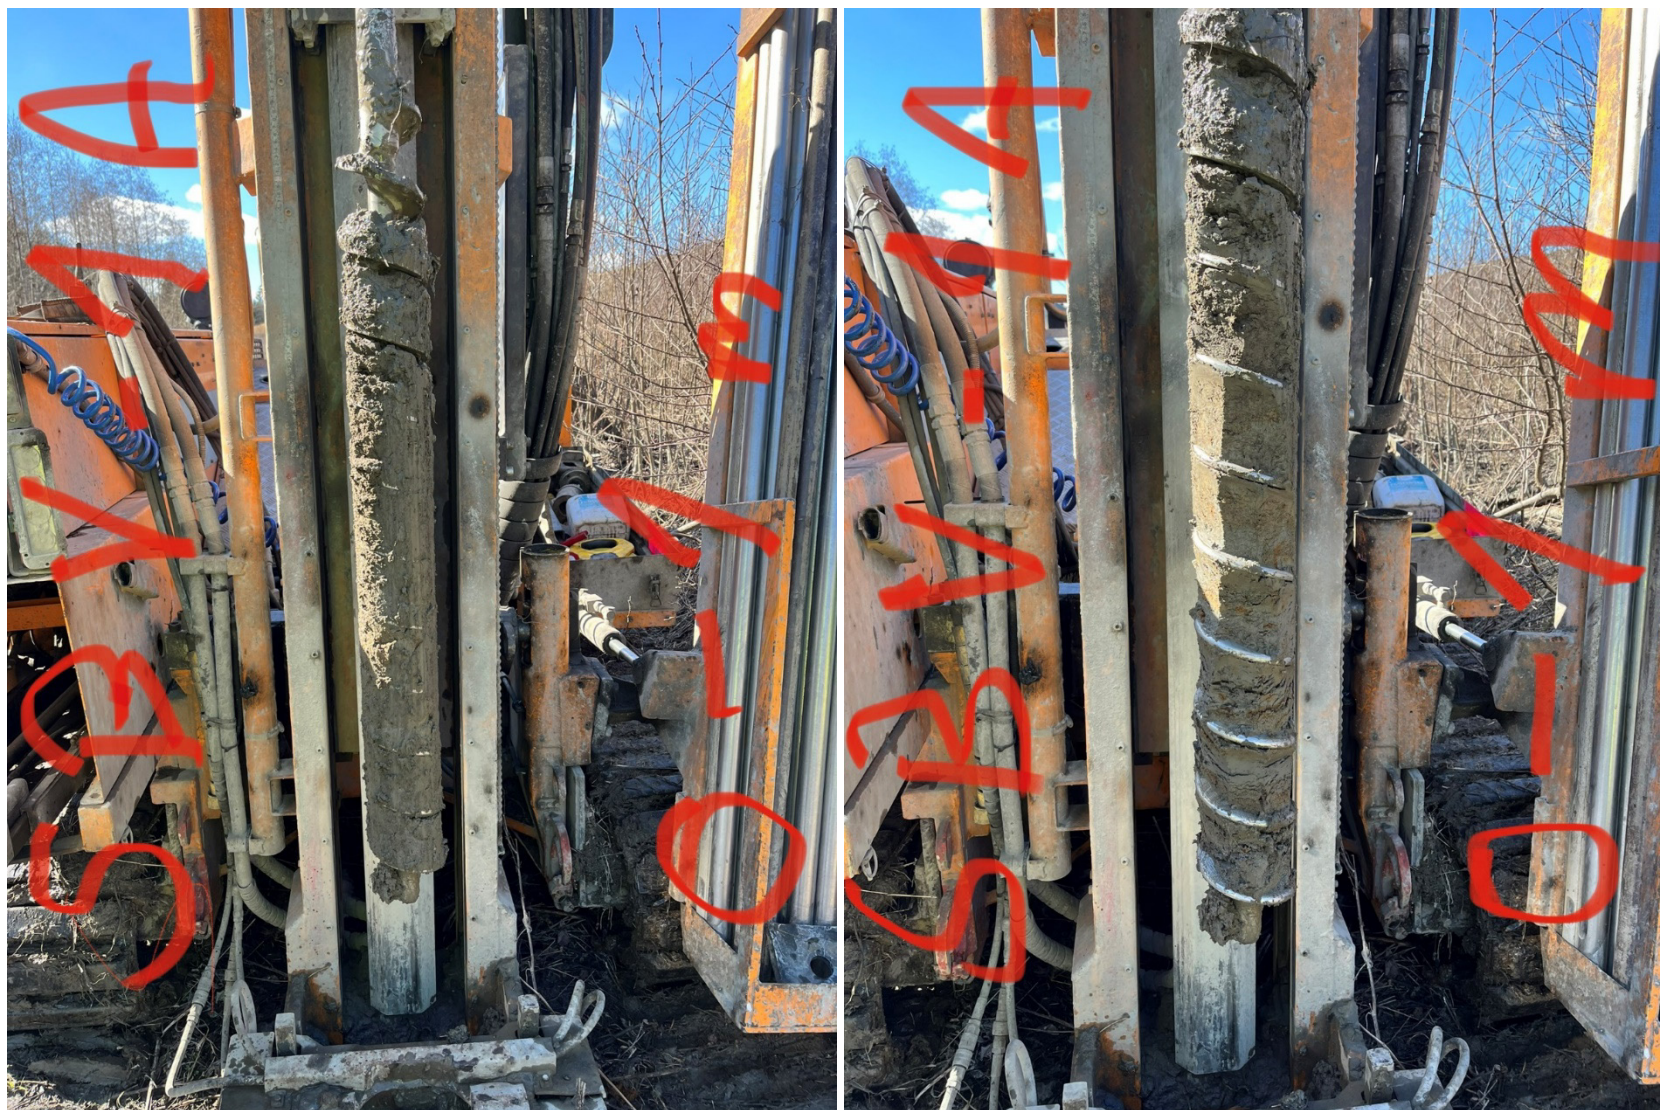
Figur 3-7 Naverboring ved SBV-1, 0-1 meter. Venstre: optrukket prøvemateriale. Høyre: avskrapet materiale.

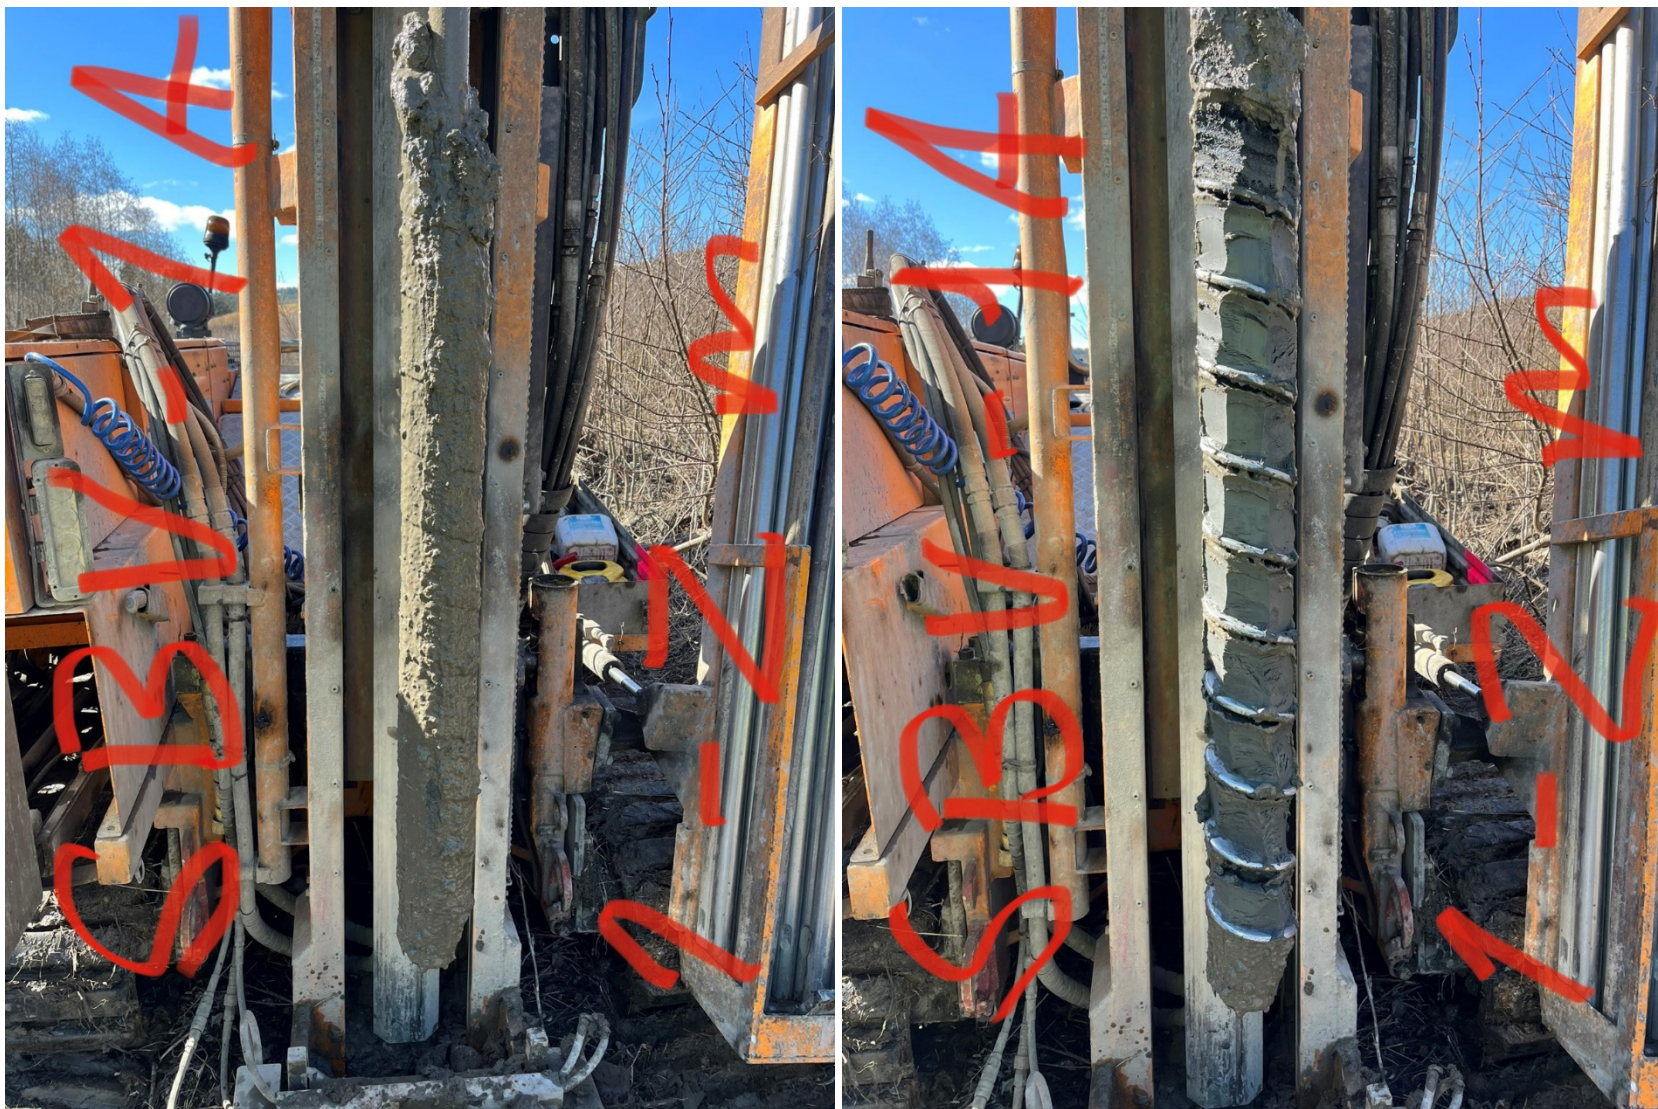
Figur 3-8 Naverboring ved SBV-1, 1-2 meter. Venstre: optrukket prøvemateriale. Høyre: avskrapet materiale.

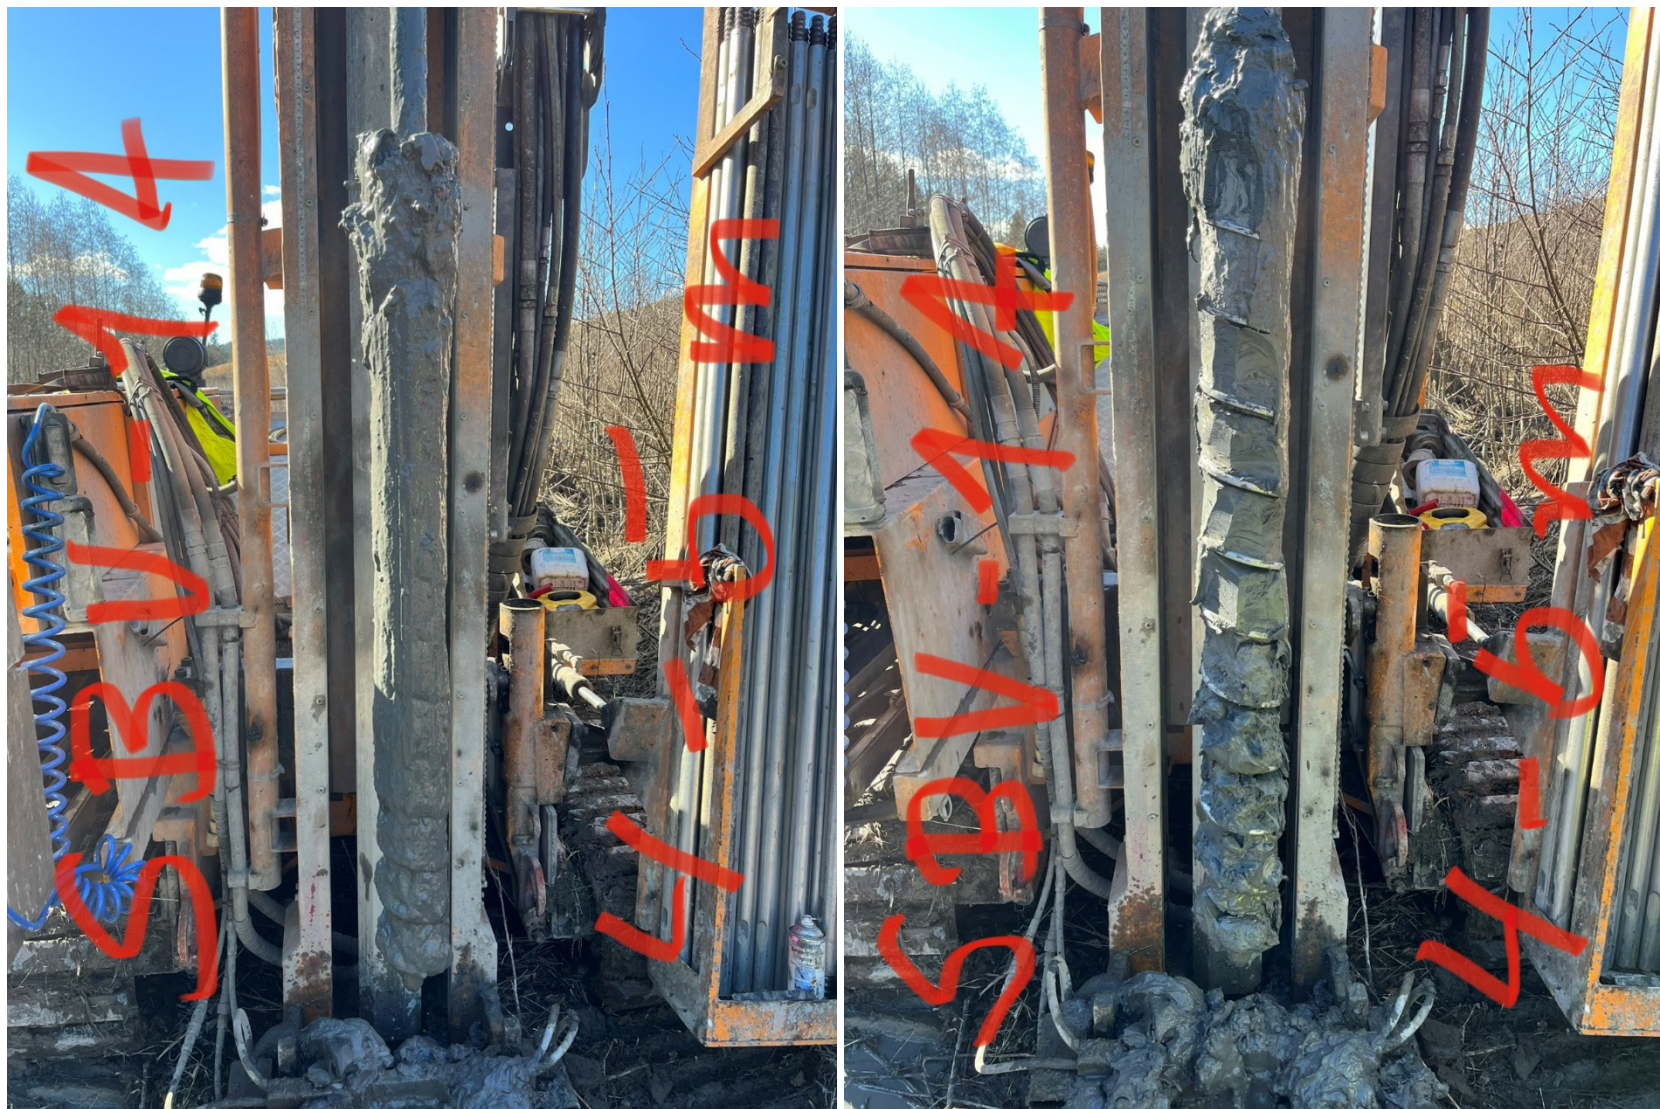
Figur 3-10 Naverboring ved SBV-1, 4-5 meter. Venstre: opptrukket prøvemateriale. Høyre: avskrapet materiale.

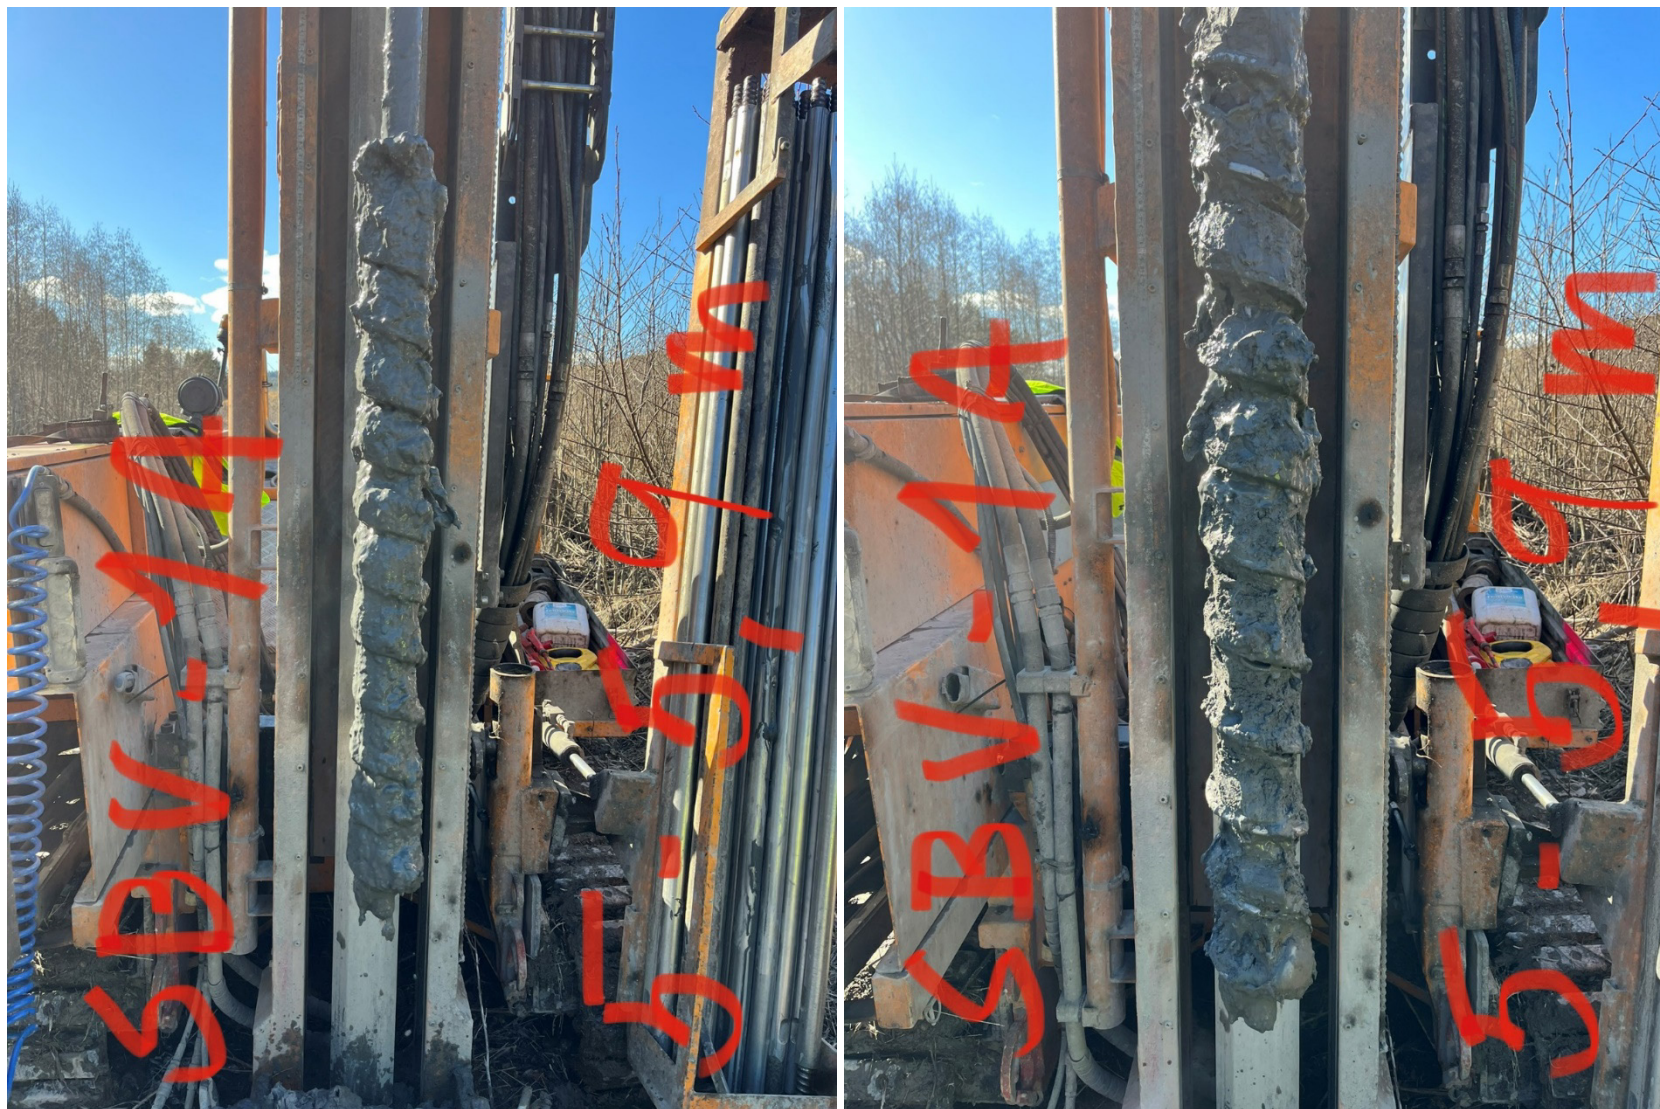
Figur 3-12 Naverboring ved SBV-1, 5-6 meter. Venstre: optrukket prøvemateriale. Høyre: avskrapet materiale.

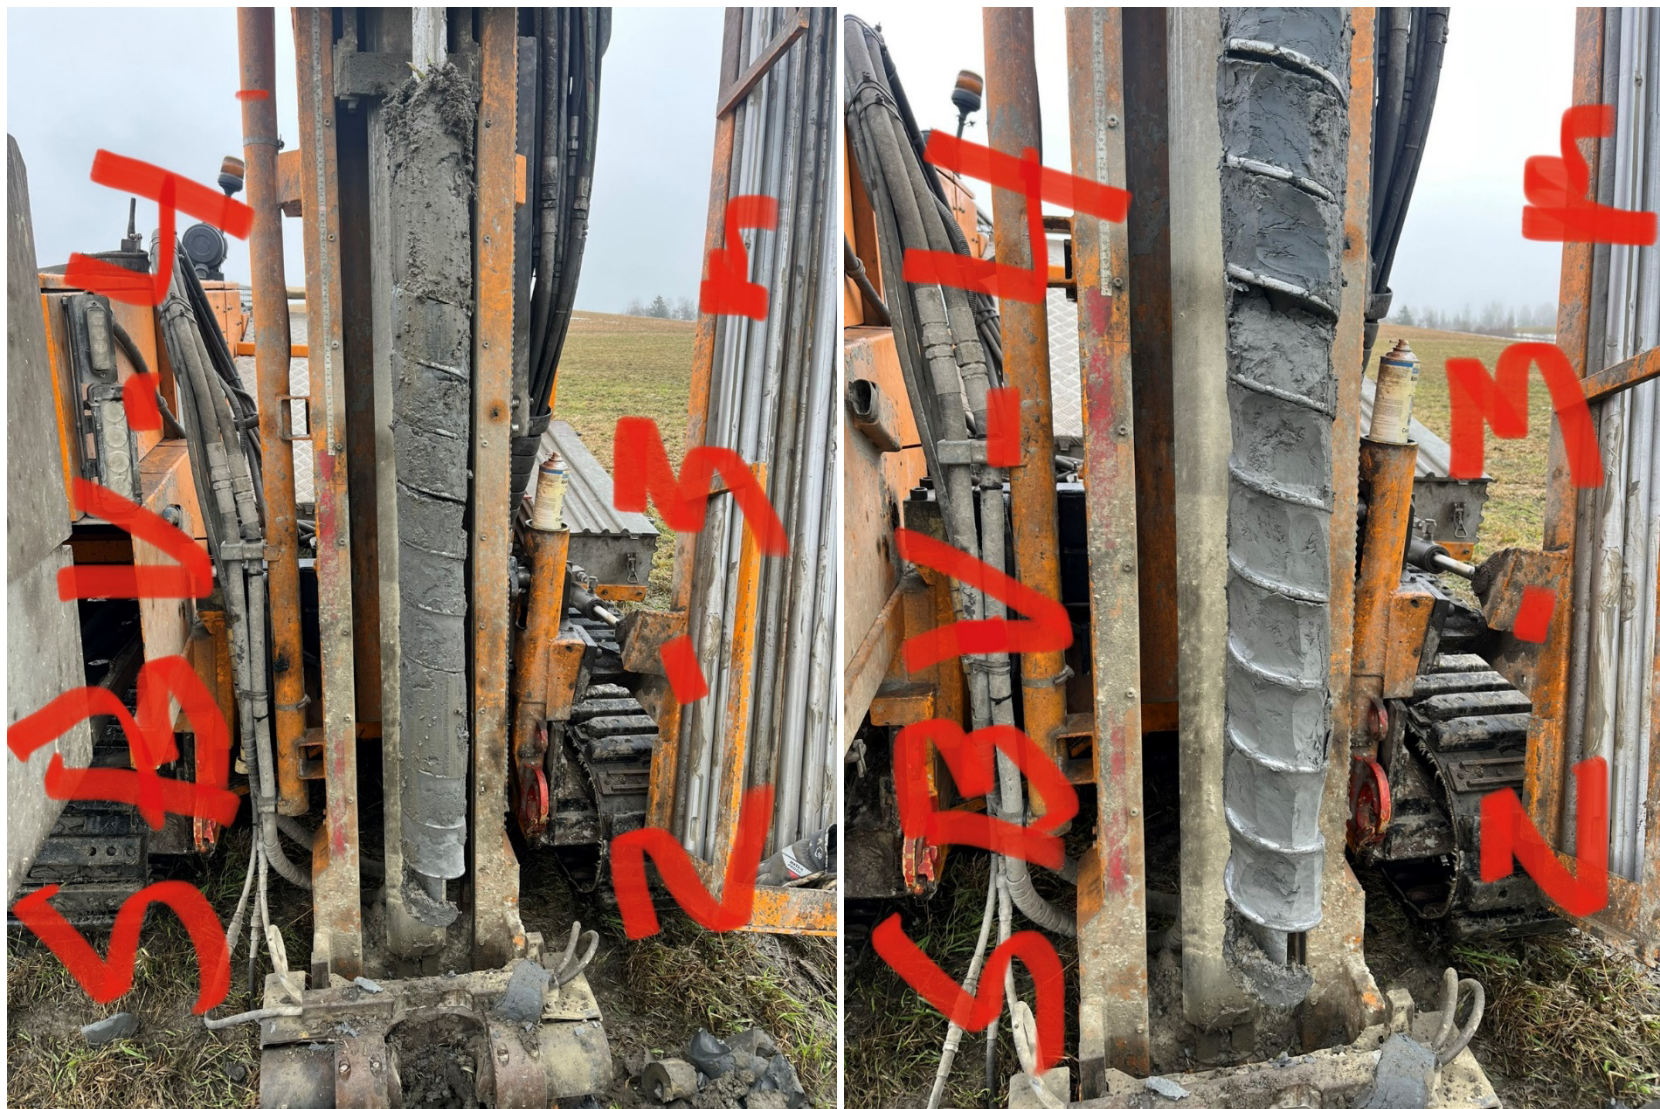
Figur 3-13 Naverboring ved SBV-4, 2-3 meter. Venstre: optrukket prøvemateriale. Høyre: avskrapet materiale.
