# Sikringstiltak - Nannestad sentrum vest og Bahus

GEOTEKNISK DATARAPPORT:  
UNDERSØKELSER FOR DETALJPROSJEKTERING -  
TEIGEBYEN VEST OG BAHUS

DOK.NR. 20230614-04-R  
REV.NR. 0 / 2024-08-08

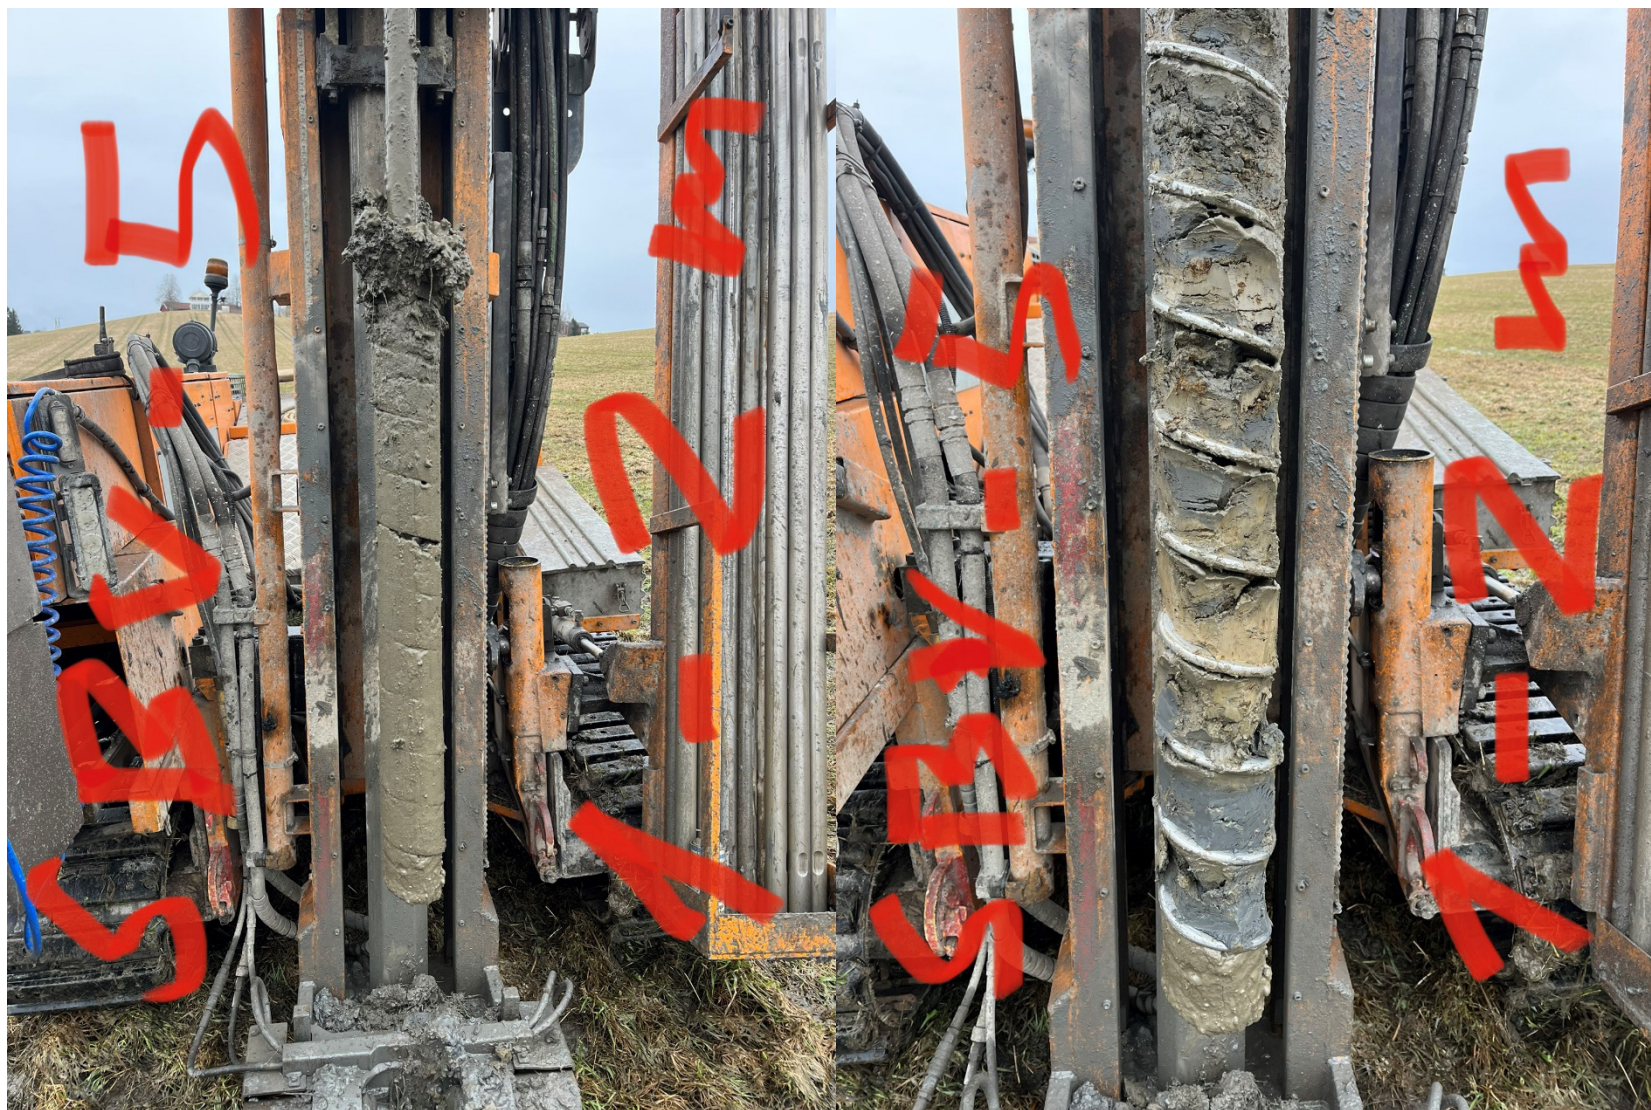
Figur 3-15 Naverboring ved SBV-5, 1-2 meter. Venstre: opptrukket prøvemateriale. Høyre: avskrapet materiale.

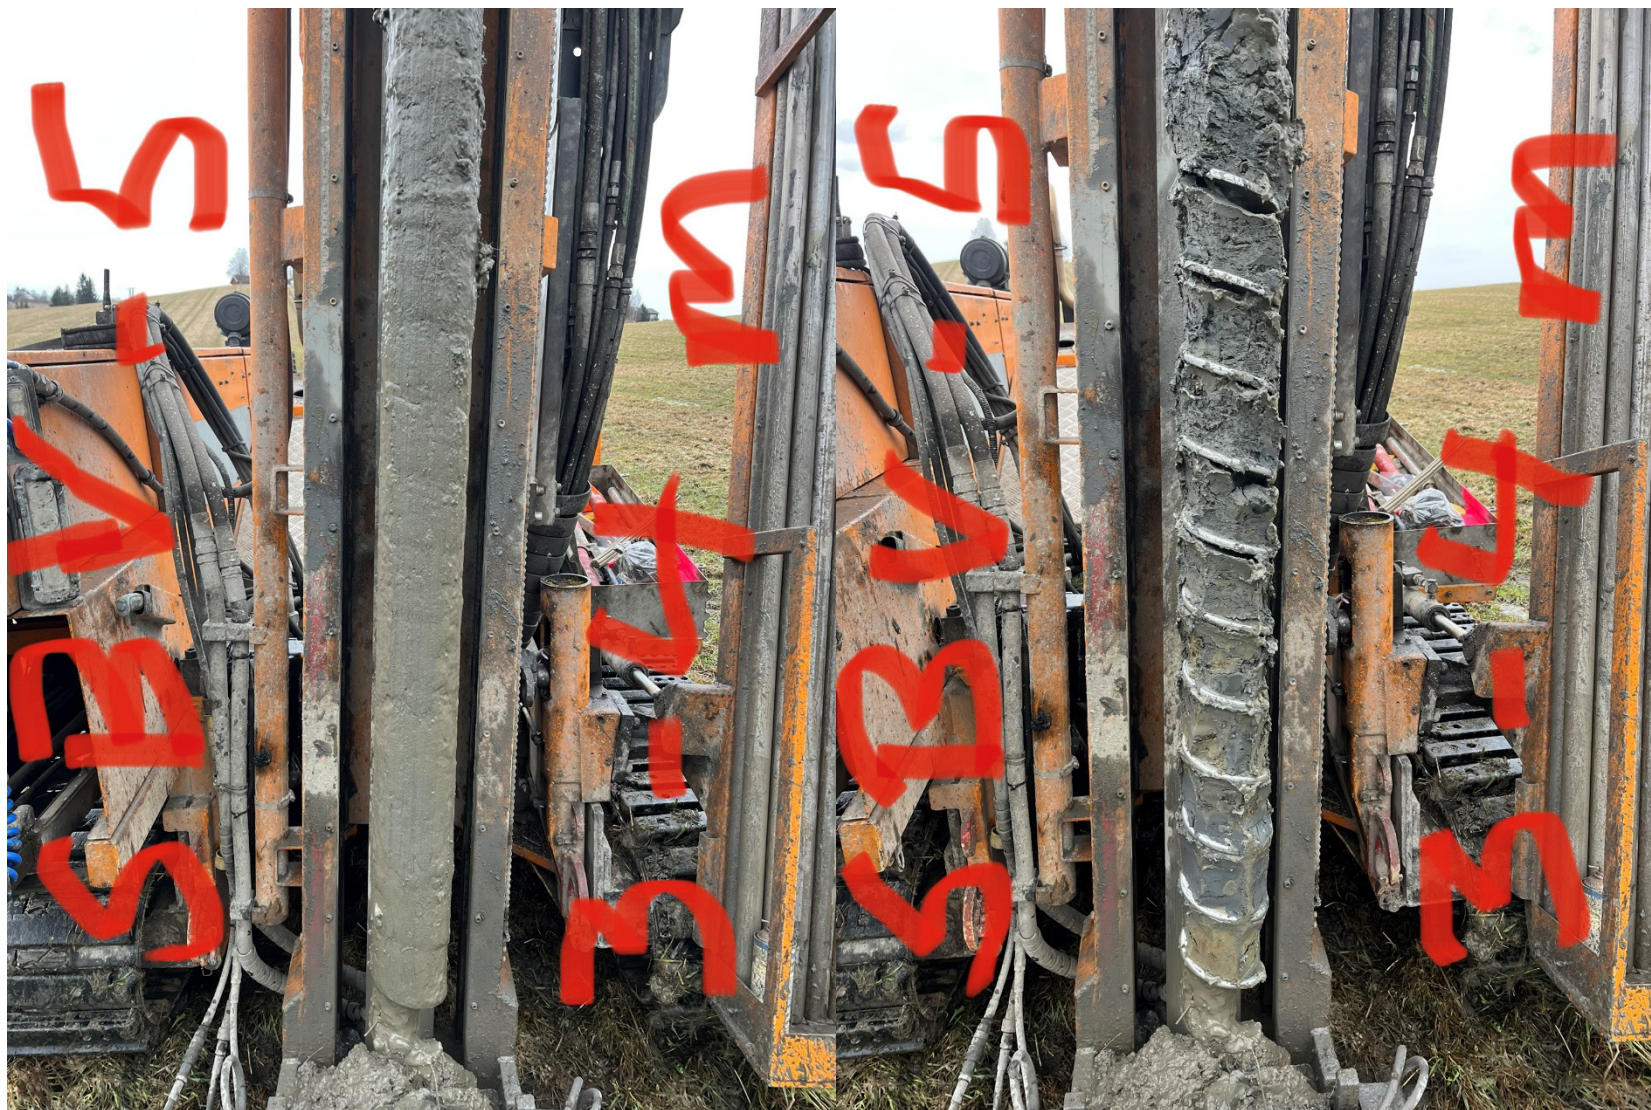
Figur 3-16 Naverboring ved SBV-5, 3-4 meter. Venstre: opptrukket prøvemateriale. Høyre: avskrapet materiale.

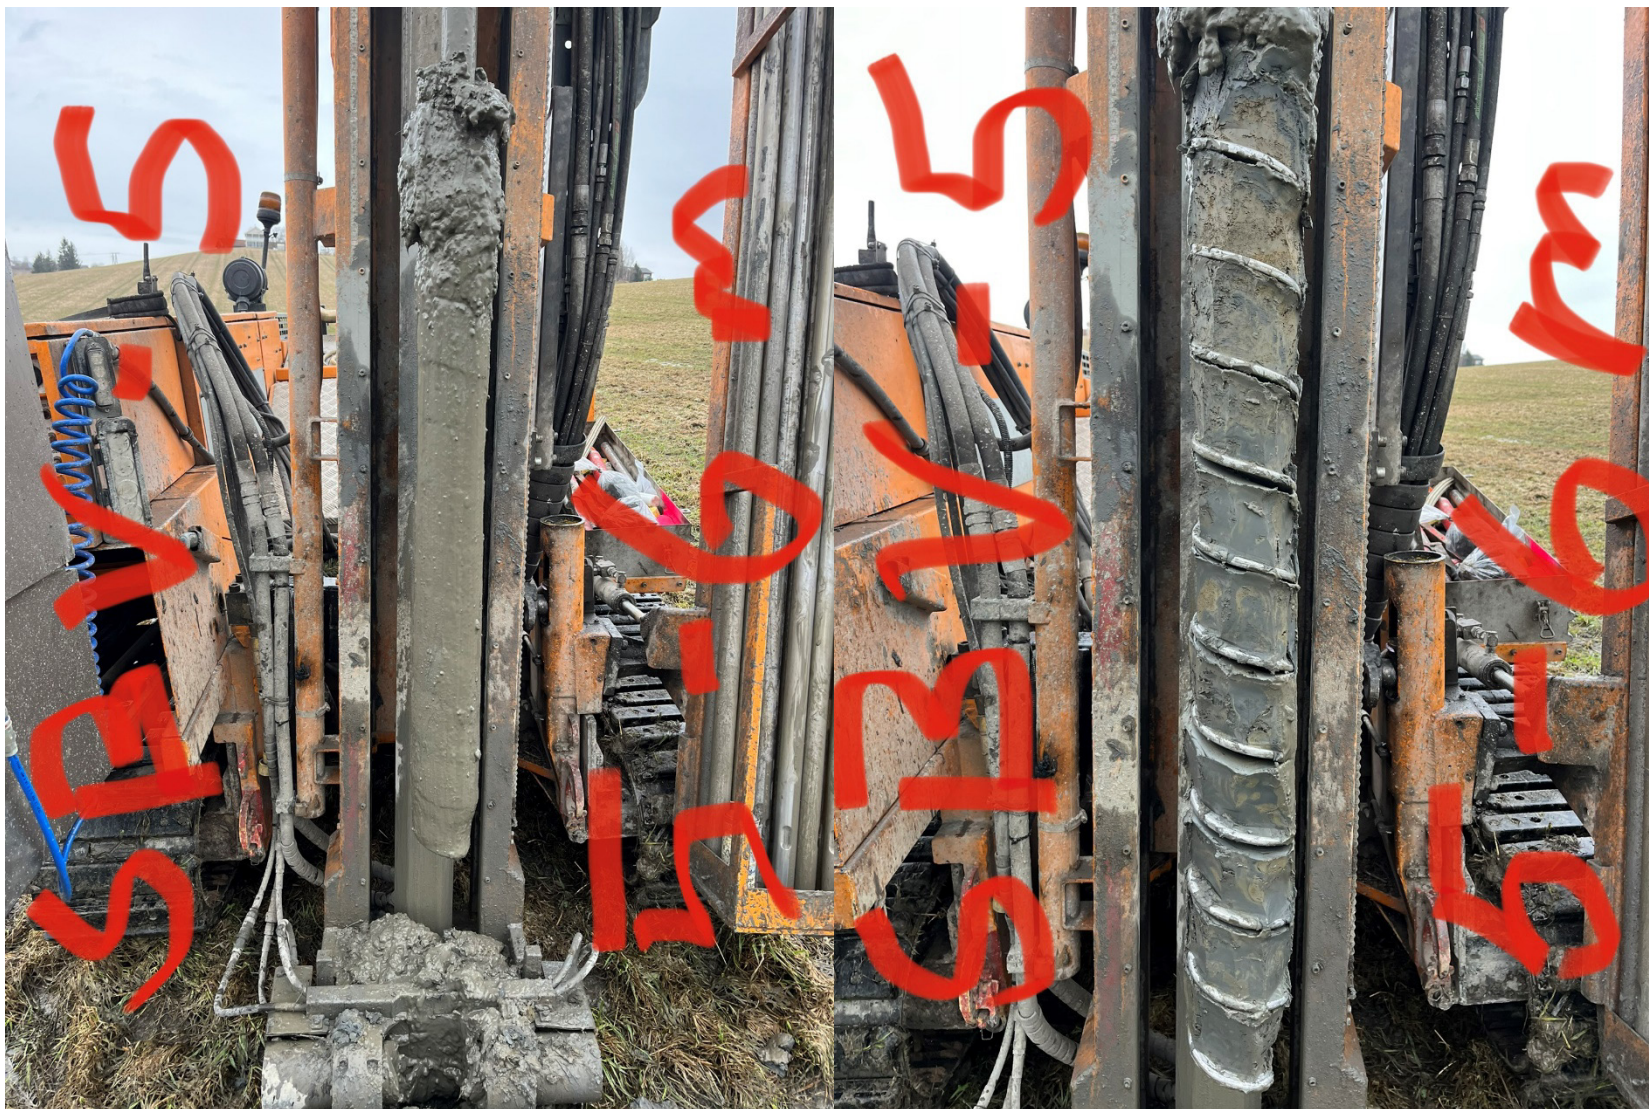
Figur 3-17 Naverboring ved SBV-5, 5-6 meter. Venstre: opptrukket prøvemateriale. Høyre: avskrapet materiale.

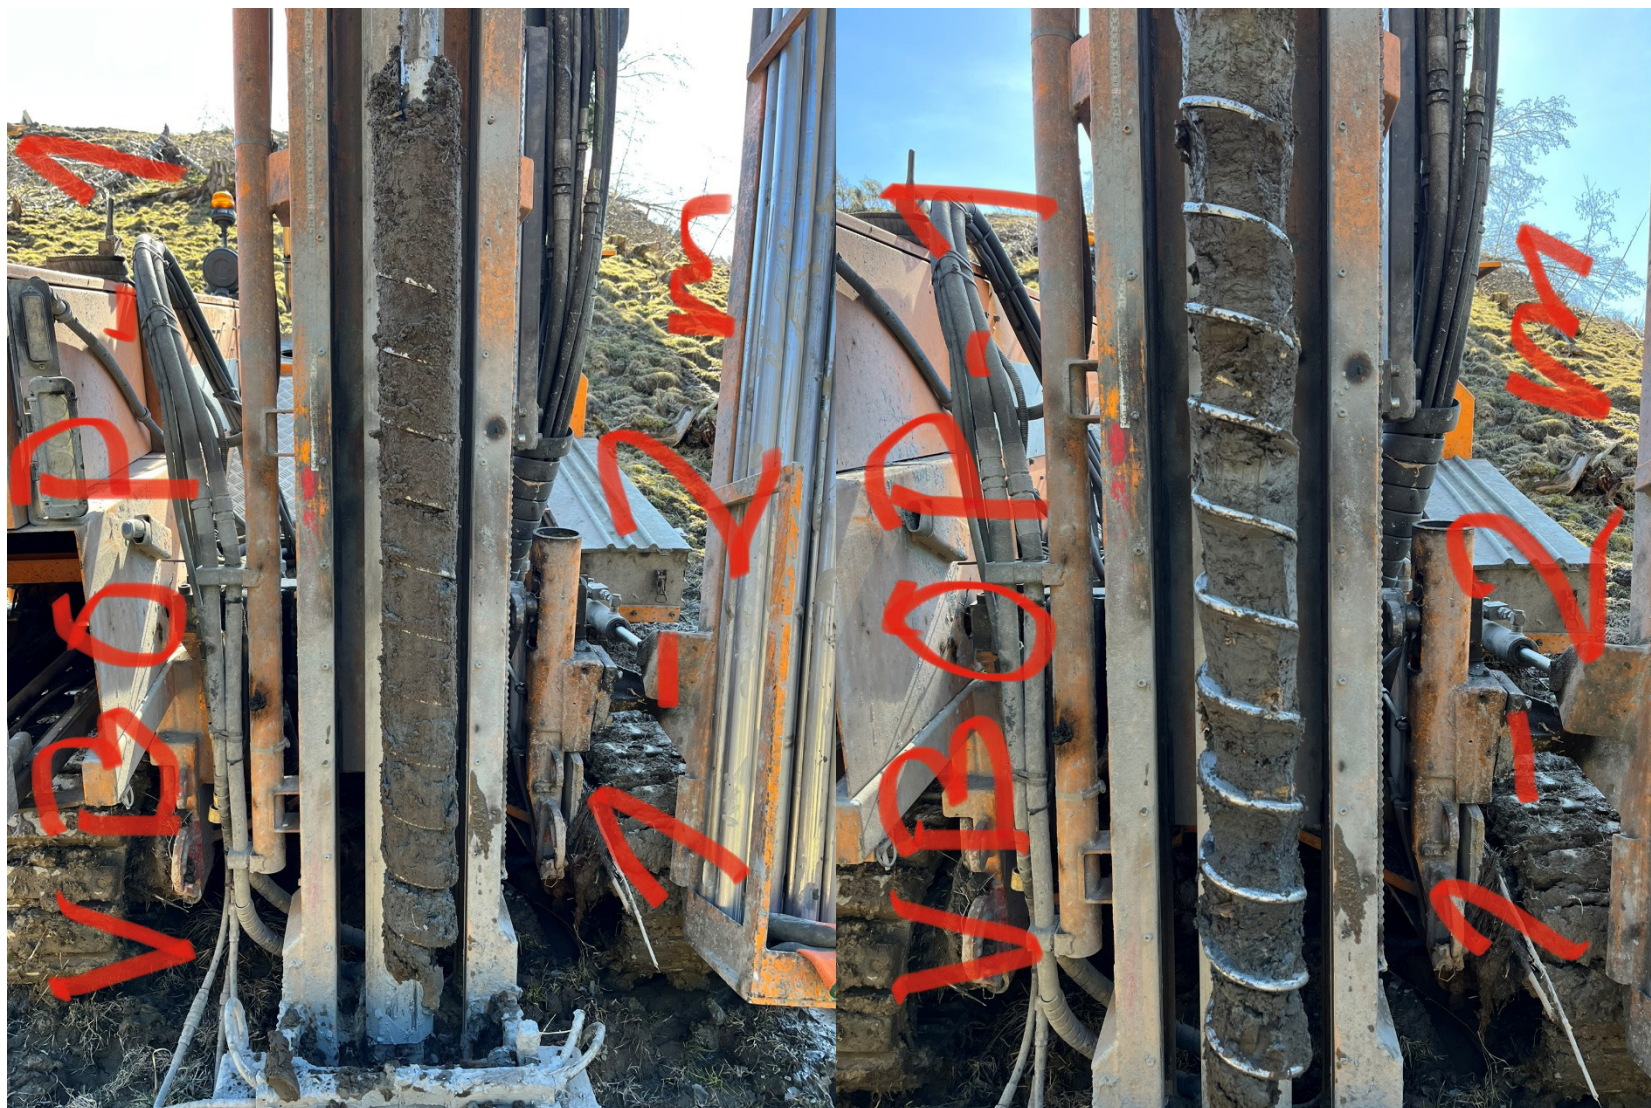
Figur 3-18 Naverboring ved VBOP-1, 1-2 meter. Venstre: optrukket prøvemateriale. Høyre: avskrapet materiale.

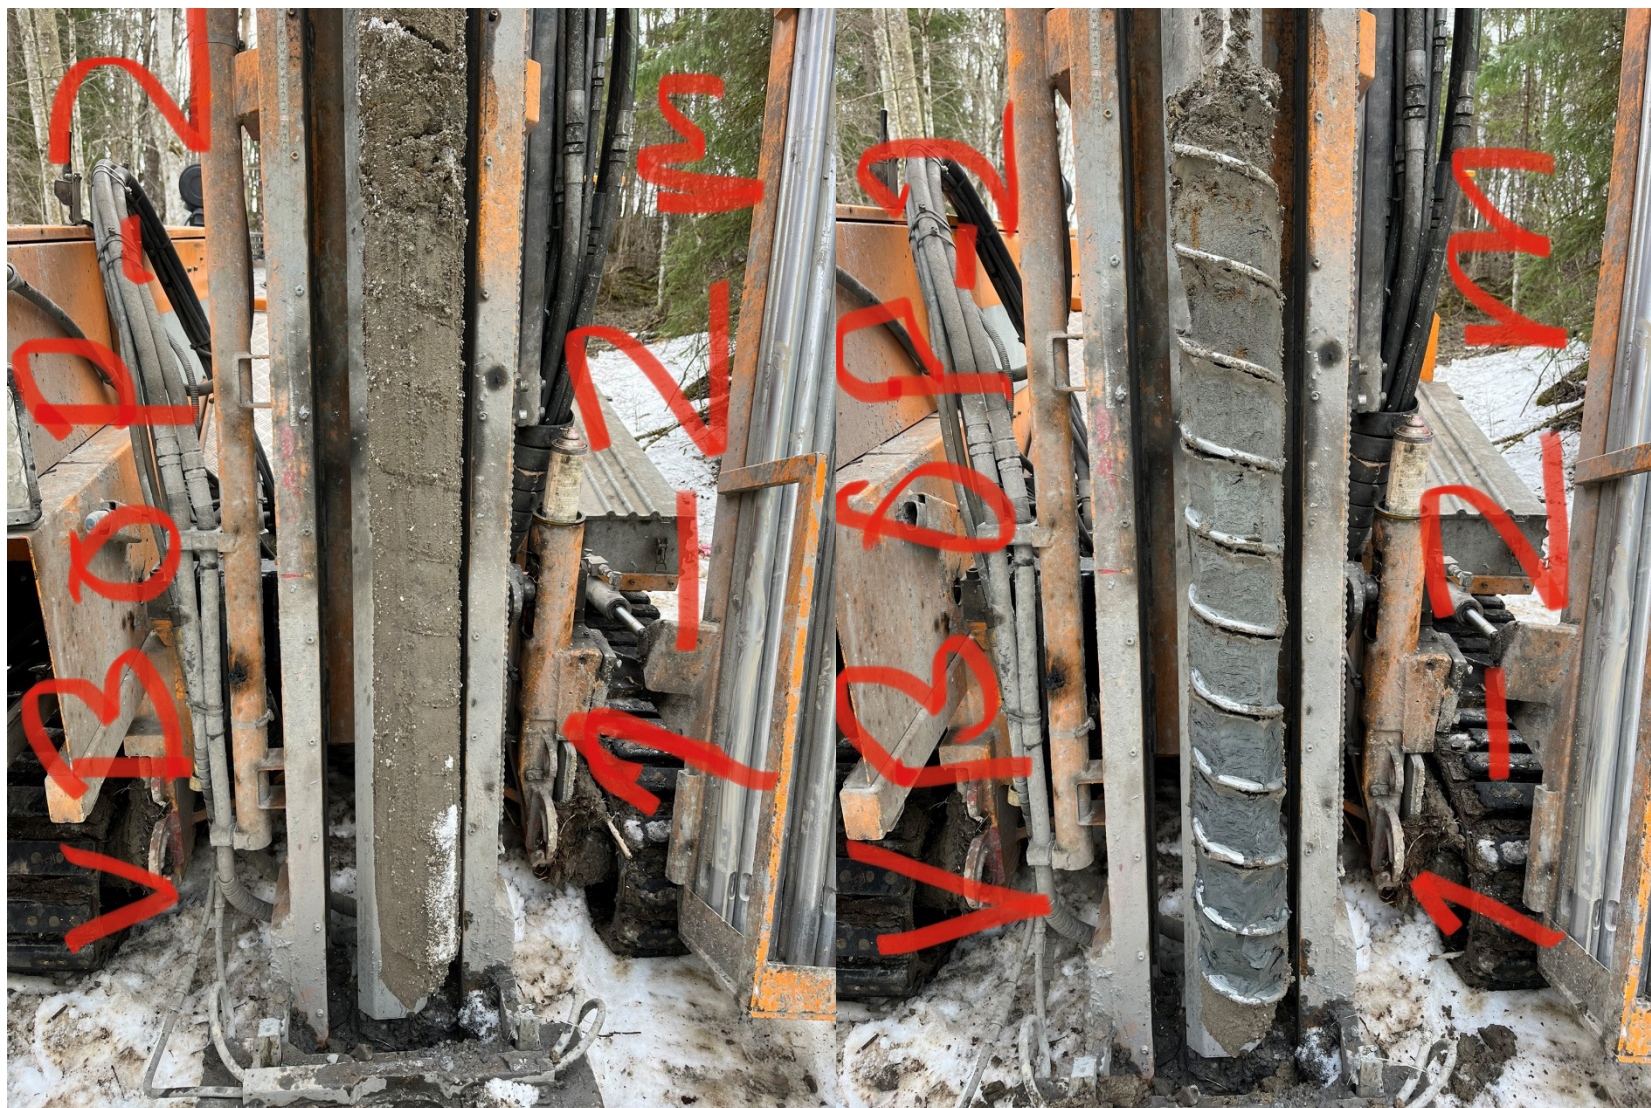
Figur 3-19 Naverboring ved VBOP-2, 1-2 meter. Venstre: opptrukket prøvemateriale. Høyre: avskrapet materiale.

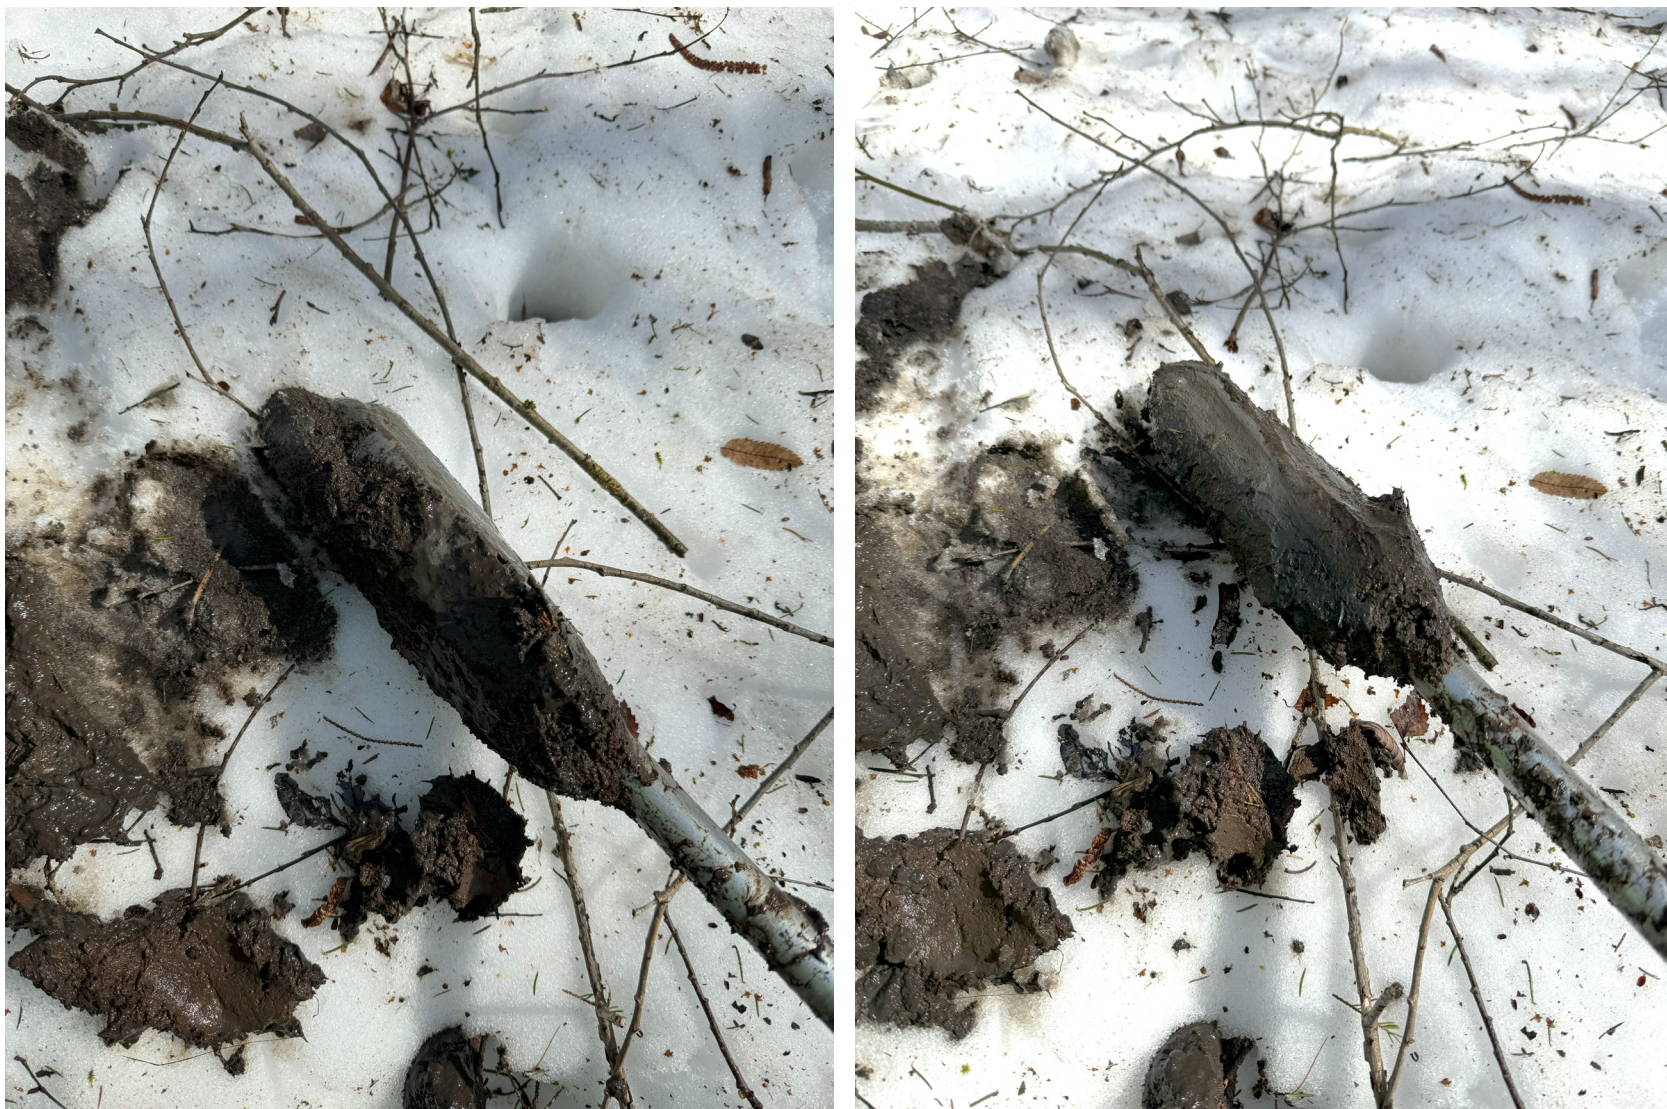
Figur 3-28 Skovling ved VBOP-NAV4 prøve 3, 1.75m. Venstre: opptrukket prøve. Høyre: avskrapet prøve.
