FON Anlegg AS

Sandefjord. Dverdalsåsen  
Områdestabilitet

Geoteknisk rapport  
113880r1

9. april 2019

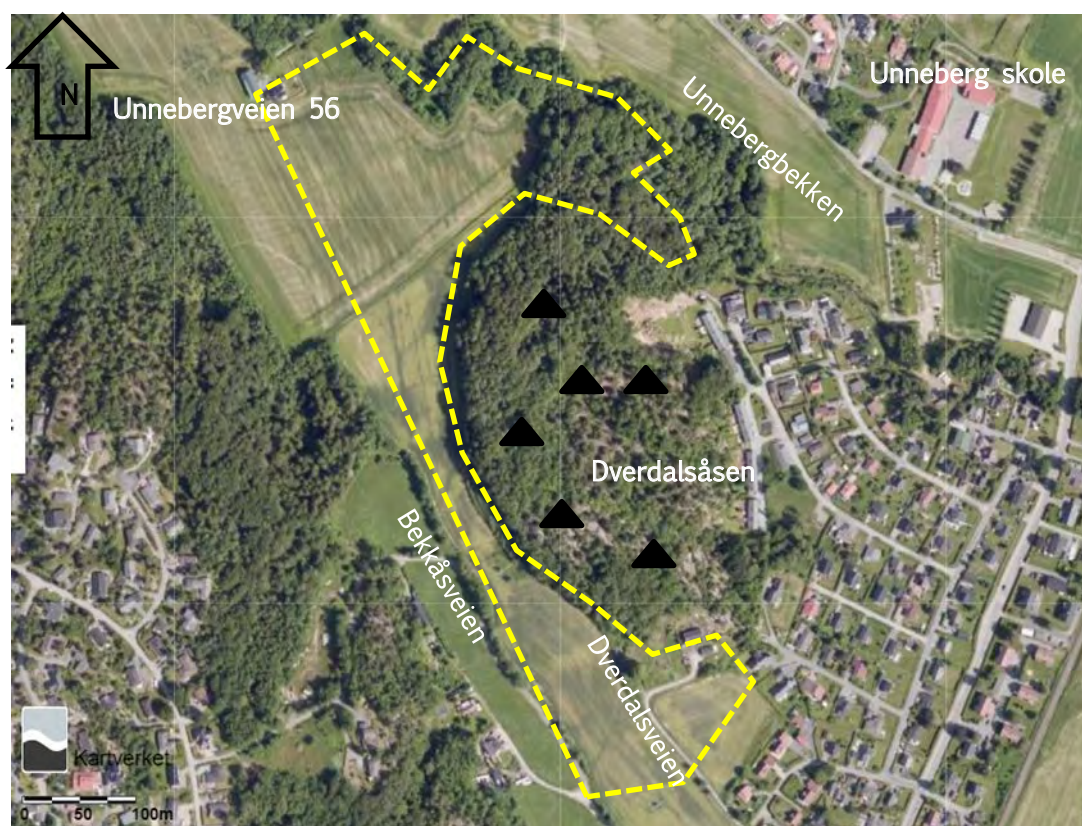
Figur 2: Flyfoto hentet fra norgebilder.no. Undersøkt område er omtrentlig markert med gult. Sorte trekanter markerer omtrentlig fjell i dagen registrert ved befaring.

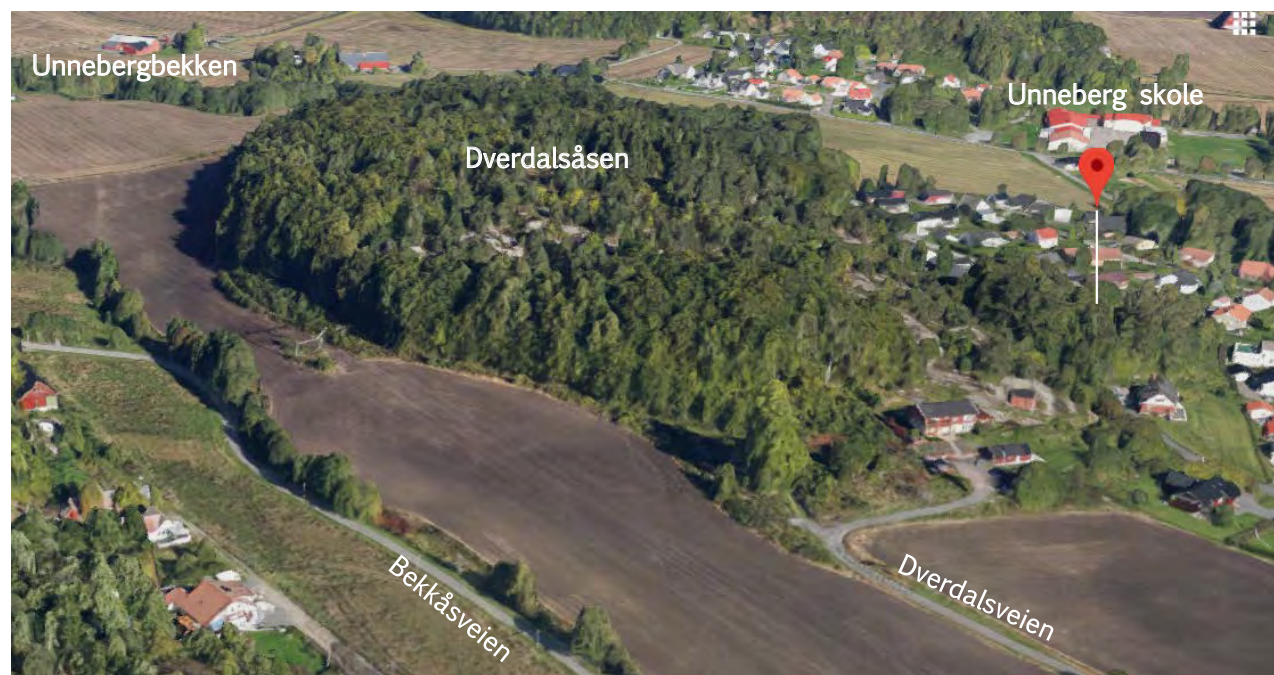
Figur 1: Skråfoto fra google.maps sett mot Dverdalsåsen i NØ.

Reguleringsområdet ligger mellom Hemsbakken/Drakeåsen i vest og Unnebergbekken i nord og øst (fig.1). Øst for Dverdalsåsen er det et eksisterende boligfelt.

Dverdalsåsen er bevokst med skog mens terrenget i foten av åsen i syd og vest er dyrket mark. Flyfoto med angivelse av undersøkt område er vist på fig.1.

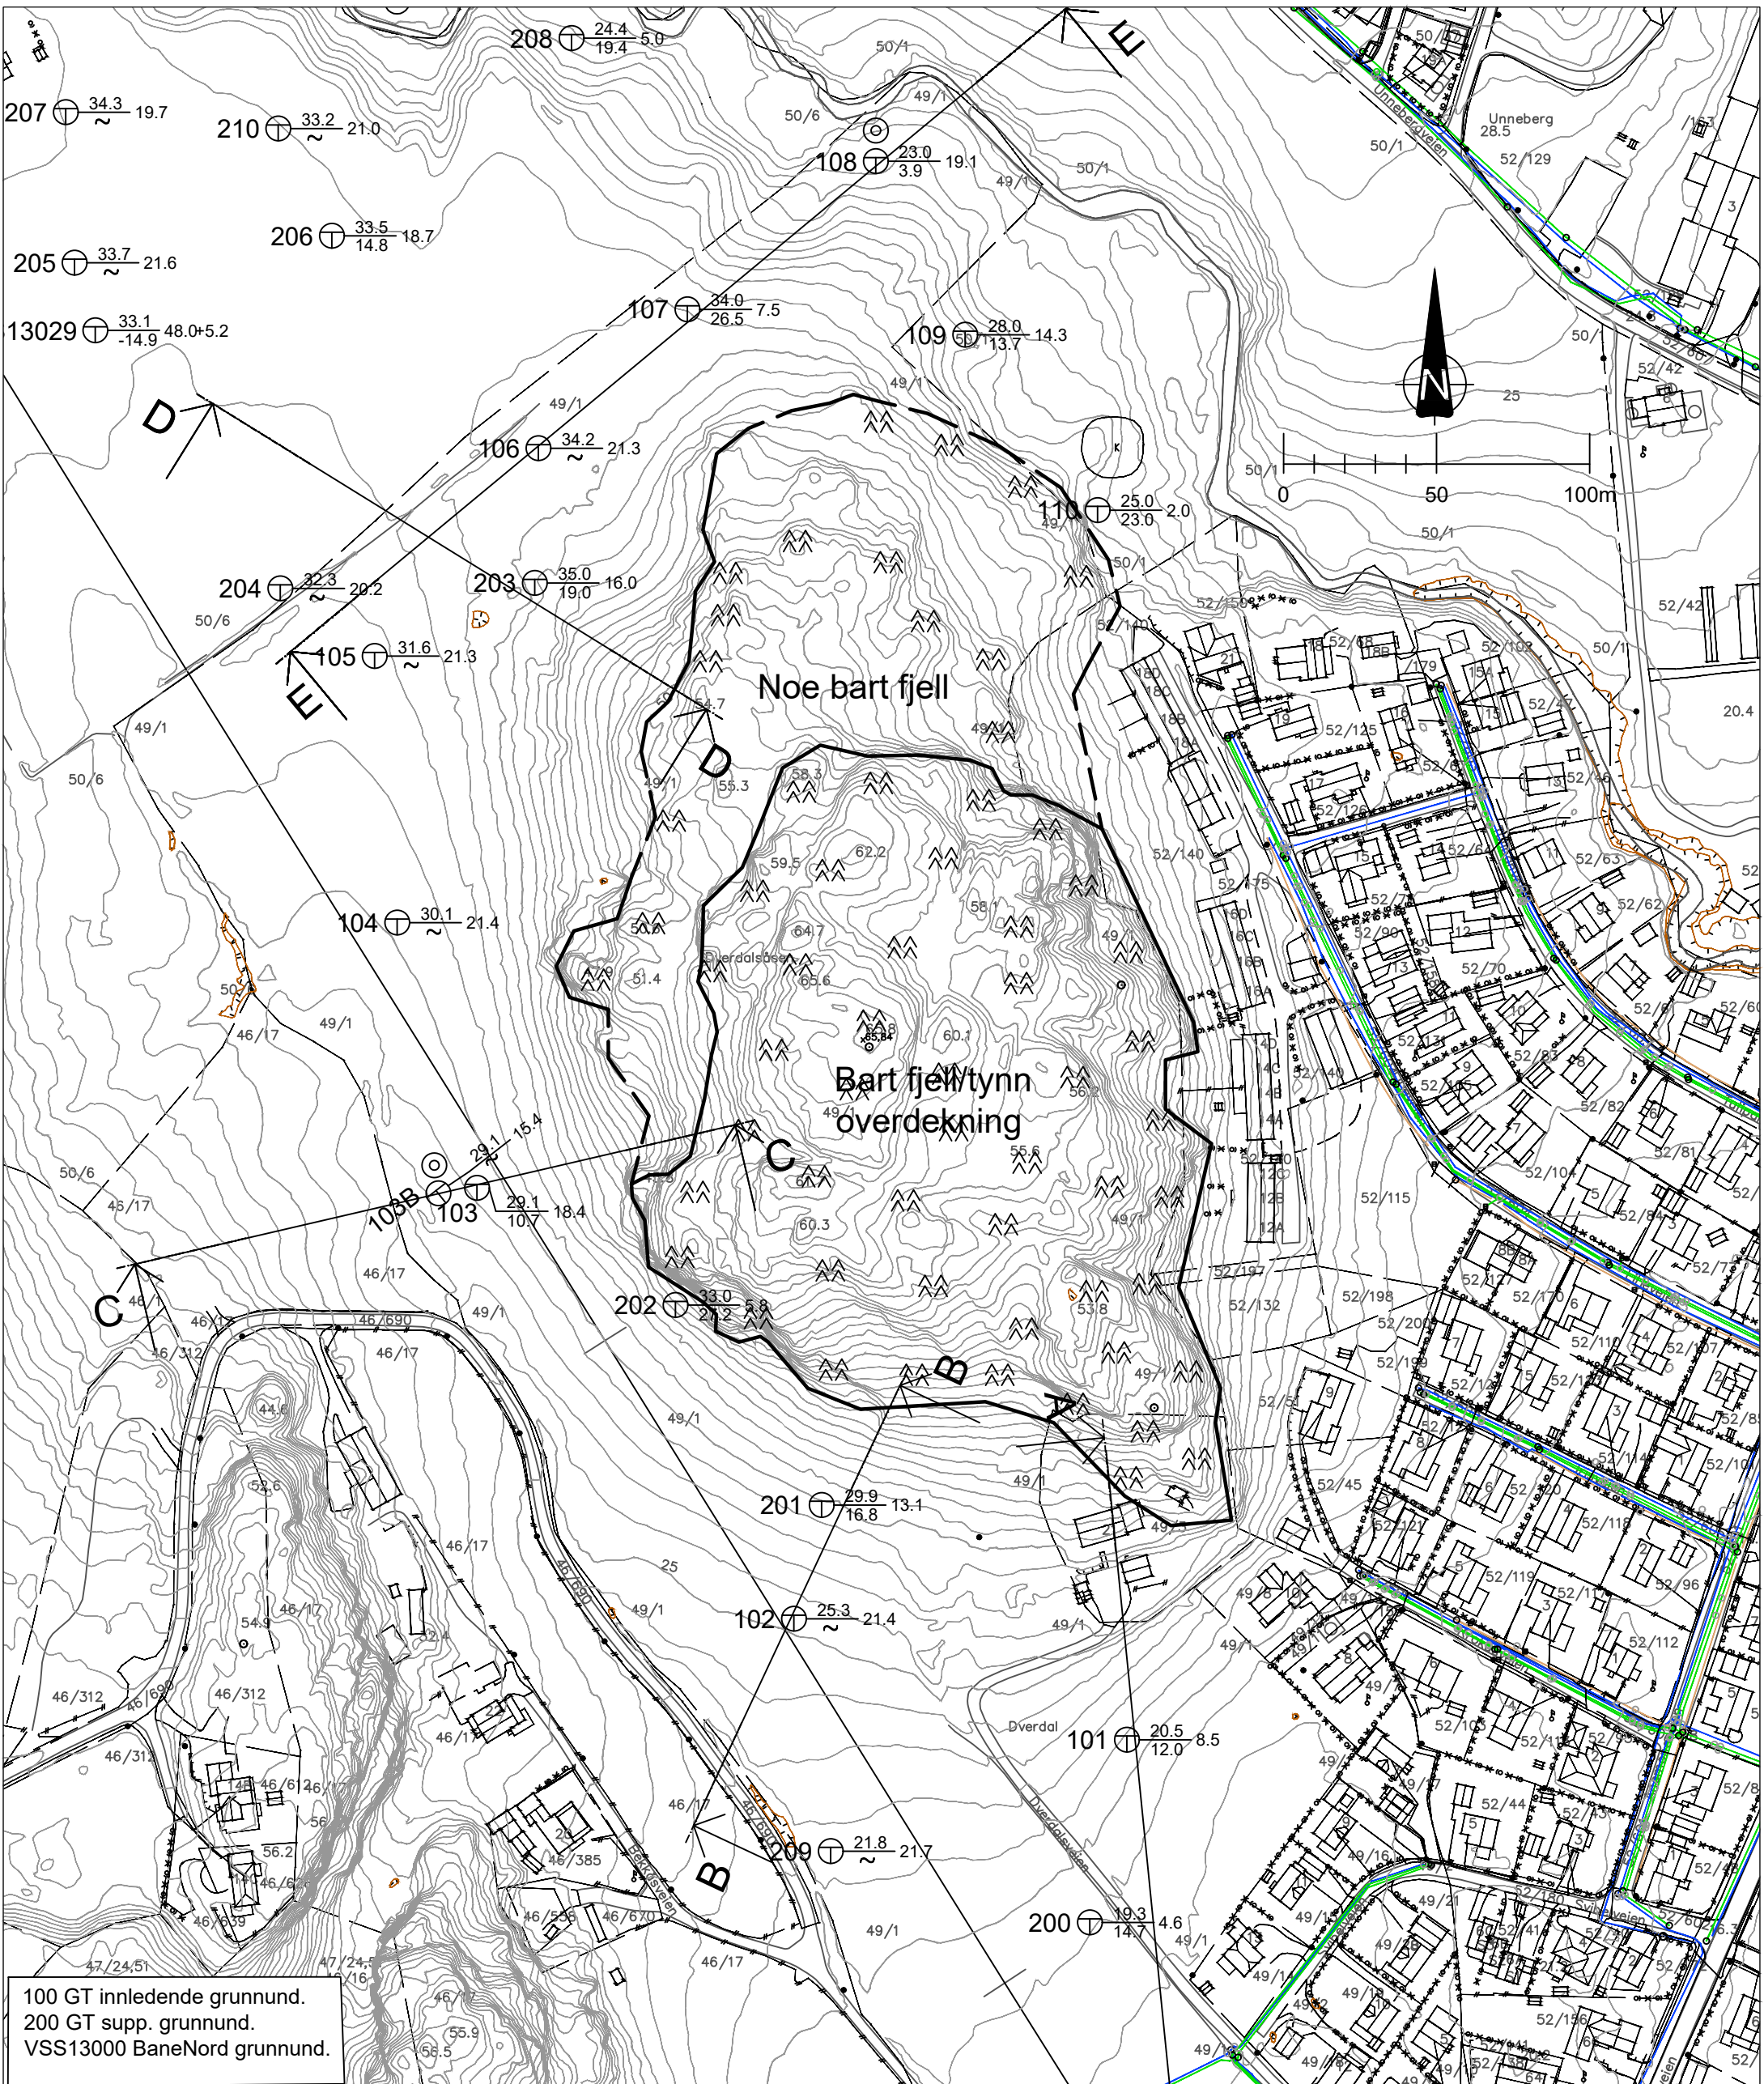
100 GT innledende grunnund.  
 200 GT supp. grunnund.  
 VSS13000 BaneNord grunnund.

Borplan med plassering av utførte boreriger er vist på tegning 113980-1. Det undersøkte området ligger rundt Dverdalsåsen, sydvest for Unnebergbekken i Sandefjord kommune.

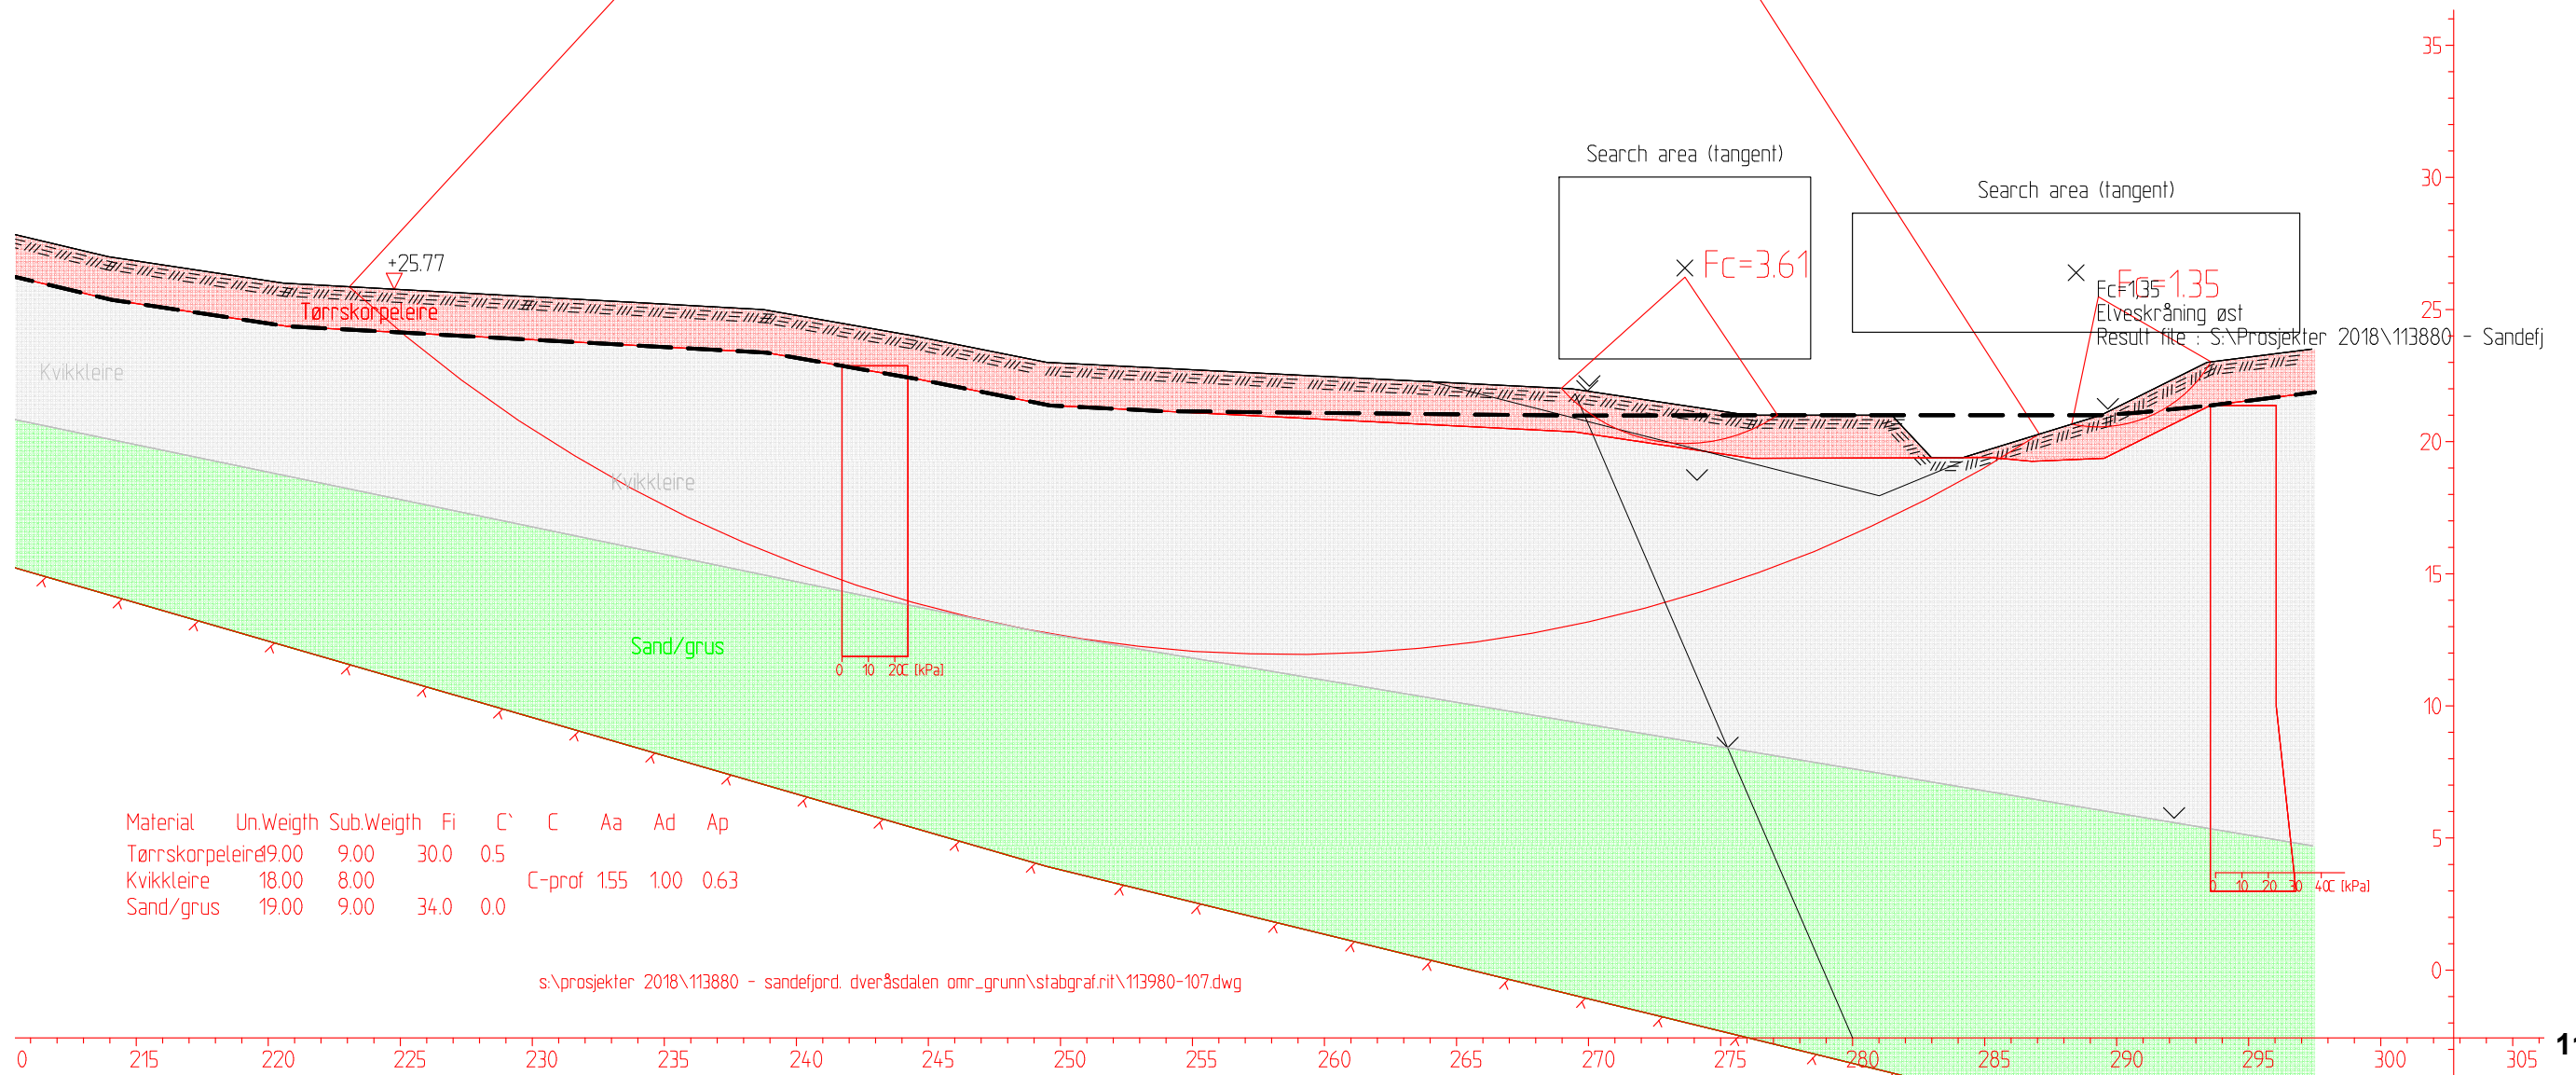
Material	Un.Weigth	Sub.Weigth	Fi	C'	C	Aa	Ad	Ap
Tørrskorpelære	9.00	9.00	30.0	0.5				
Kvikkleire	18.00	8.00			C-prof	155	1.00	0.63
Sand/grus	19.00	9.00	34.0	0.0
