## **Hundåga kraftverk –** Rapport om biologisk mangfold

Oppdragsgiver: FORTE Vannkraft AS

Prosjekt: Hundåga kraftverk

Dokumentnummer: 10237844-01-NMF

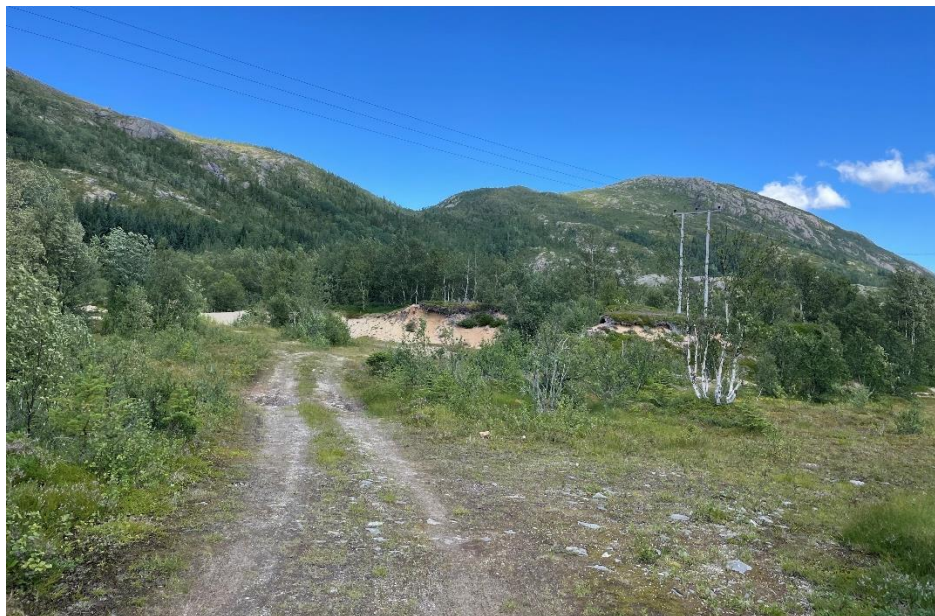
Figur 4-1. Masseuttak hvor kraftlinje krysser. Foto: Sweco.

I område hvor kraftstasjonen planlegges er det et tidligere masseuttak av sand, nord for fv.17 (figur 4-1). Det tidligere masseuttaket blir brukt til lagring av rundballer. Høyspentlinje krysser over masseuttaket.

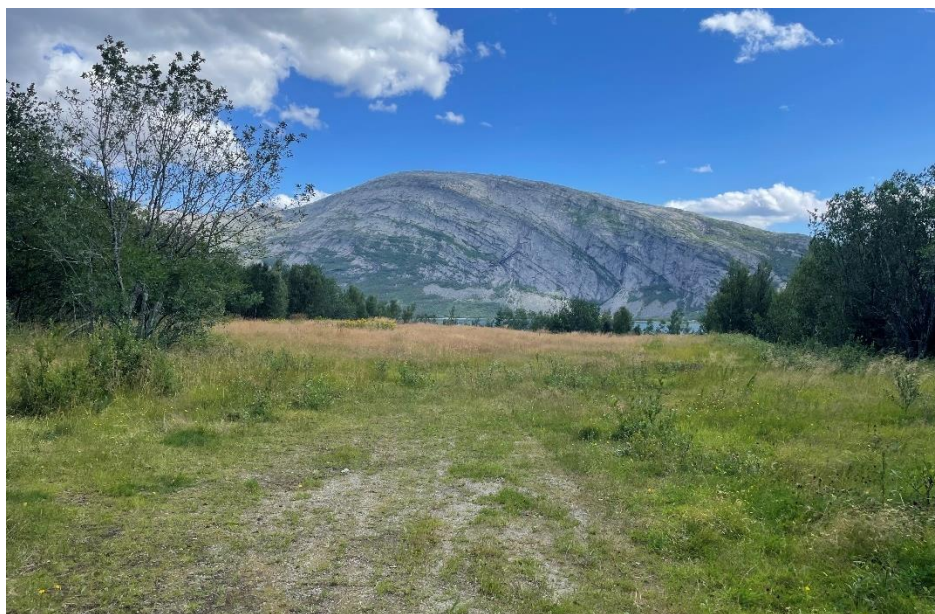
Figur 4-2. Tidligere avfallsdeponi som nå er oppdyrket. Foto: Sweco.

Sør for Fv. 17 er et tidligere avfallsdeponi (figur 4-2). Dette er nå oppdyrket og blir slått. Det er lite bebyggelse der kraftstasjonen er planlagt, men det er et naust og bolig 300-400 meter nordøst for planlagt plassering av kraftstasjonen.

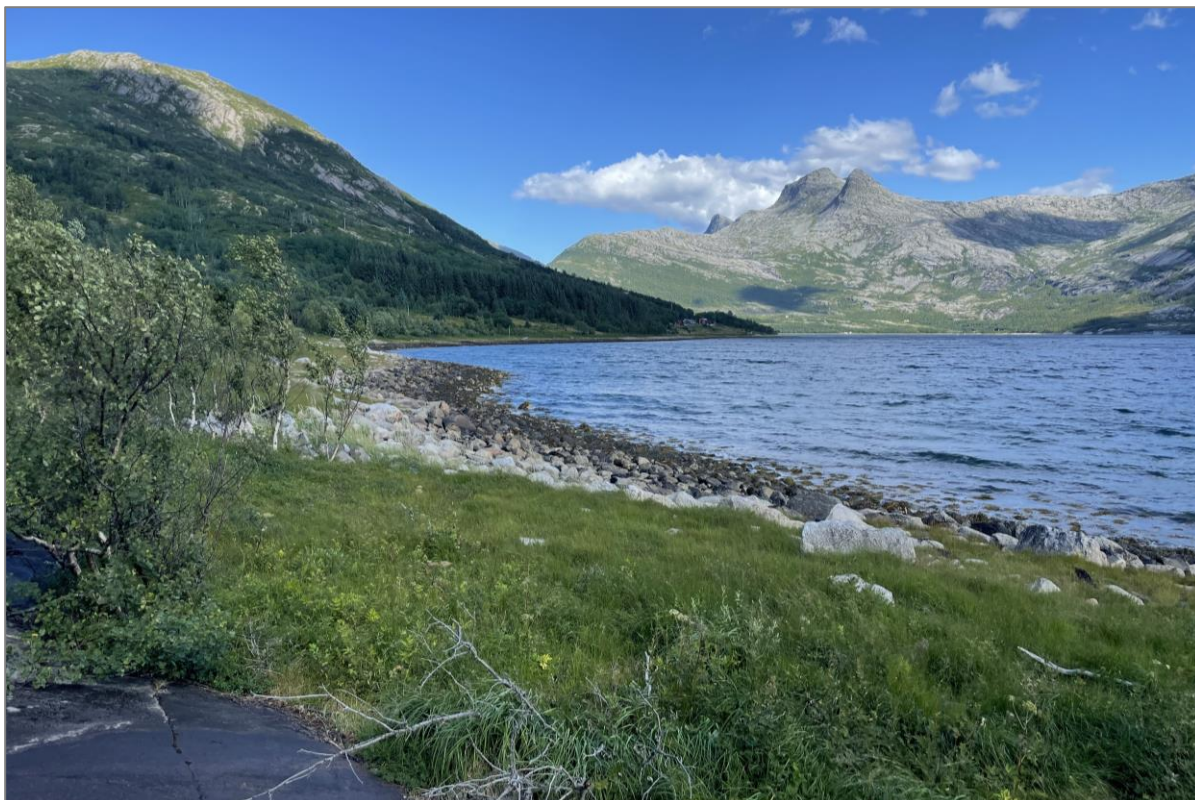
Figur 4-4. Strandeng ved sjøen, ved planlagt kraftstasjon. Foto: Sweco.

Langs sjøen er det et smalt belte med strandeng (figur 4-4). Denne er registrert som naturtype etter Miljødirektoratets instruks, og er beskrevet i eget kapittel. En finner arter som gåsemure, tiriltunge, tettegras, jåblom, strandrug, blåtopp, småengkall, harerug, strandkjempe, fjæresauløk, fjørekoll, strandkjempe, mjørdurt og blåknapp i strandenga. Skogen over sjøen er dominert av bjørk og rogn. Bunnvegetasjonen er fattig og det er et tynt vegetasjonsdekke, som gir noe tørketolerante arter. Arter i bunnvegetasjonen er blåbær, blokkebær, røsslyng, krekling, torvull, skrubbær, gauksyre og hengeving.

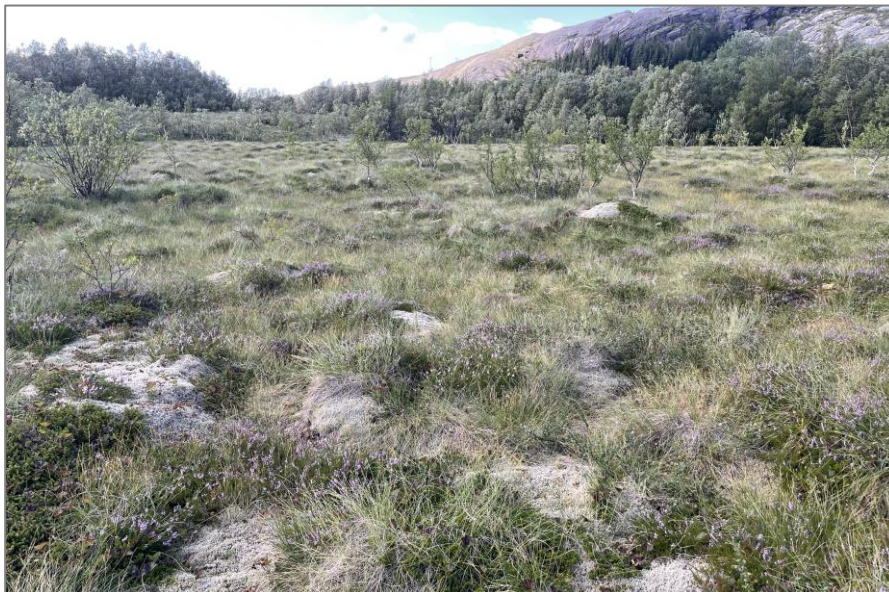
Figur 4-5. Nedbørsmyr på sørsiden av fylkesvegen. Foto: Sweco.

Rett på sørsiden av fylkesvegen ligger det myr, som veksler mellom nedbørsmyr og fattig jordvannsmyr (figur 4-5). Artene som dominerer på nedbørsmyra er røsslyng, dvergbjørk, torvull, molte, krekling og heigråmose. På steder med jordvannkontakt er det rome og skrubbær. Myra har ikke noe spesifikk høymysutforming, og er for liten til å kartlegges som annen nedbørsmyr (f.eks høyereliggende og nordlig nedbørsmyr). Det går et lite vannsig fra myra og nedover et stykke mot sjøen. Her er det myr-/sumpskog med bjørk og en del vier. Det går en veg sørover fra fylkesvegen og til et tidligere deponiområde. Deponiområdet er oppdyrket, og blir slått.

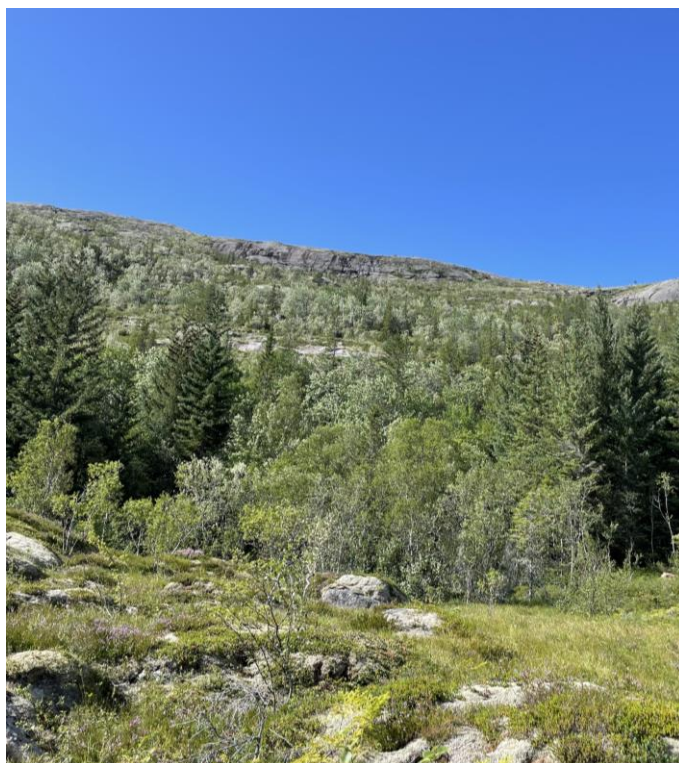
Figur 4-6. Til venstre: Sitkagran og eldre osp, nord for fylkesvegen. Til høyre: Gullbasse sp. på ei grov osp. Foto: Sweco

På nordsiden av fylkesvegen er det en veg som går nordover mot et sanduttak og lagringsplass for landbruk. Øst for dette veksler det mellom berg og myr. Myra er i hovedsak fattig jordvannsmyr, og noe nedbørsmyr med arter som røsslyng og torvull. Lenger opp i terrenget er det en teig med plantet sitkagran (svært høy risiko på liste over fremmede arter) (figur 4-6). Antatt alder 40-50 år. Nord for dette er det eldre skog av osp, som tidligere er registrert som «gammelt ospesholt» (etter DN-håndbok 13). Da denne er vurdert til hogstklasse fire og det ikke er funnet noen rikhetsindikatorer i skogen vil den ikke kvalifisere som naturtype etter Miljødirektoratets instruks (2023). Det er lite død ved og ingen store eldre trær er funnet. Det var betydelig mer insekter i denne delen av skogen (figur 4-6), så den har verdi som funksjonsområde for insekter. Terrenget her er kupert, med mye store blokker og bratte skrenter. Enda lenger opp (nord) i terrenget er det berg med tynt vegetasjonsdekke med heigråmose, røsslyng, blokkebær, blåtopp og bjørk.

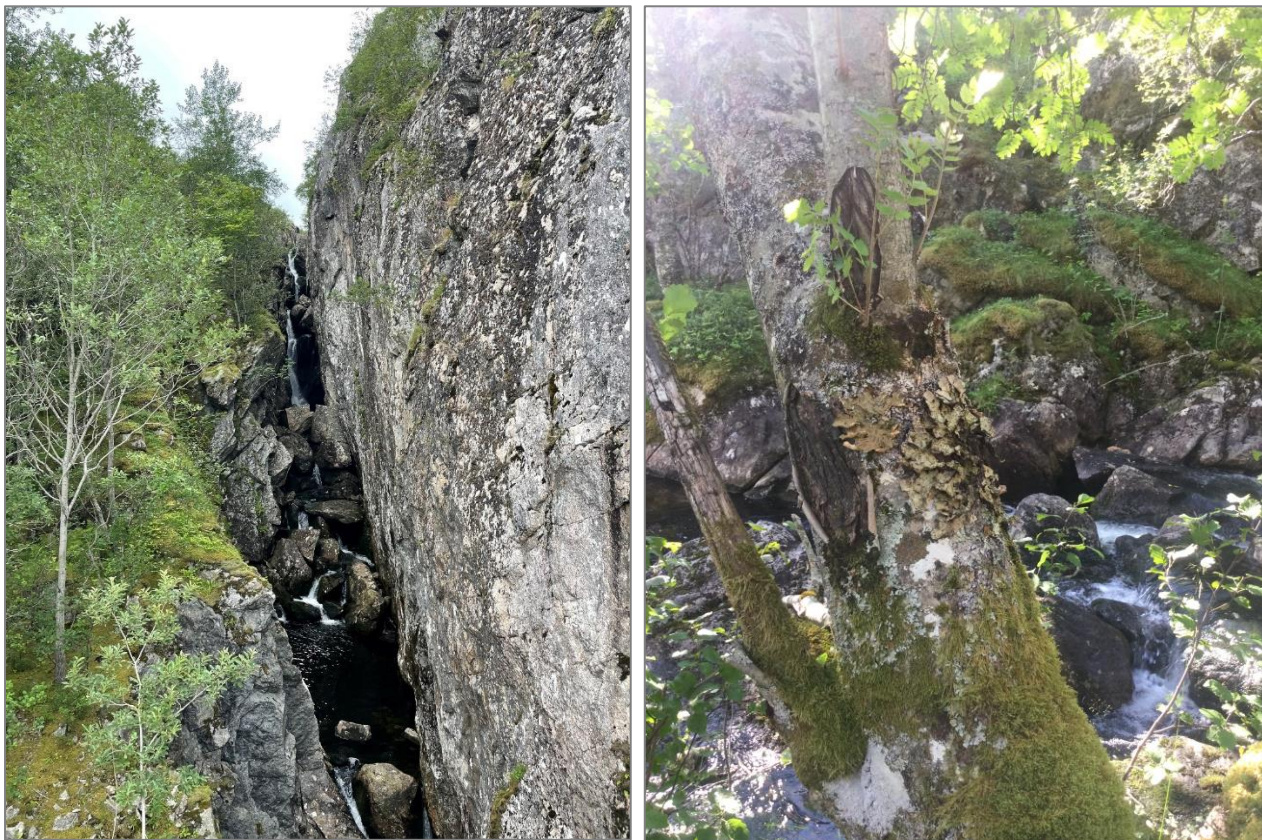
Figur 4-7. Til venstre: Hundåga rett oppstrøms fylkesvegen, hvor elva former ei bekkekløft. Til høyre: rogn med skrubbniver, på ei øy lenger opp i Hundåga. Foto: Sweco

Hundåga er ei elv som går i bratt terreng (figur 4-7). Stedvis går elva i trang bekkekløft, men det er få steder det ser ut til at fukt fra elva har påvirket skogvegetasjonen. Flere steder er bekkekløfta så bratt at det ikke har vært forsvarlig med befarung i den. På ei elveøy ca. 100 moh., er det noe fuktkrevende lavarter som lungenever og skrubbniver (figur 4-7). Bunnvegetasjonen er nokså rik, med arter som hengeaks og teiebær. Osp dominerer, og ville vært utfigurert som naturtypen gammel lågurtospeskog dersom den hadde oppnådd minsteareal. Det er skog i dalen mot Hundåga i hele tiltaksområdet. Det er i hovedsakelig bjørk som dominerer, med osp og gråor spredt (figur 4-8). Vegetasjonen er i stor grad fattig med blokkebær og blåbær. Opp mot høyder og mot øst er det mer fjellvegetasjon med rypebær, krekling og heigråmose. Mens i søkkene i terrenget er fattig jordvannsmyr. Terrenget preges av berg og tynt dekke med vegetasjon (figur 4-9). Områdene med fjellvegetasjon er oppstykket, og en får ikke større sammenhengende områder som kvalifiserer til naturtype.

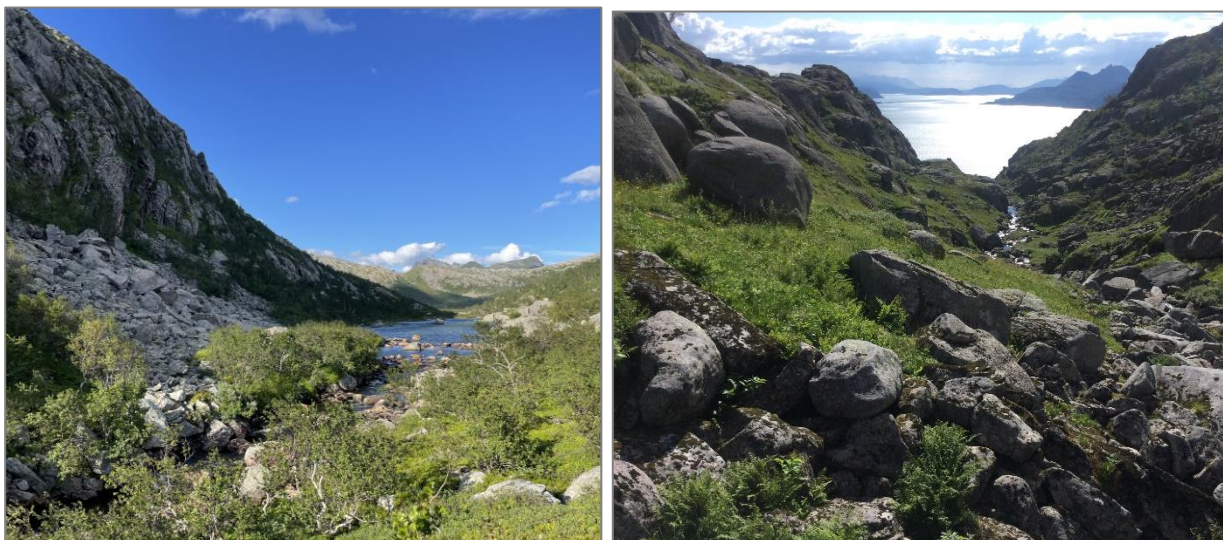
Figur 4-8. Til venstre: ved planlagt inntak er det spredt bjørkeskog. Til høyre: stedvis langs Hundåga er det fjellvegetasjon. Foto: Sweco

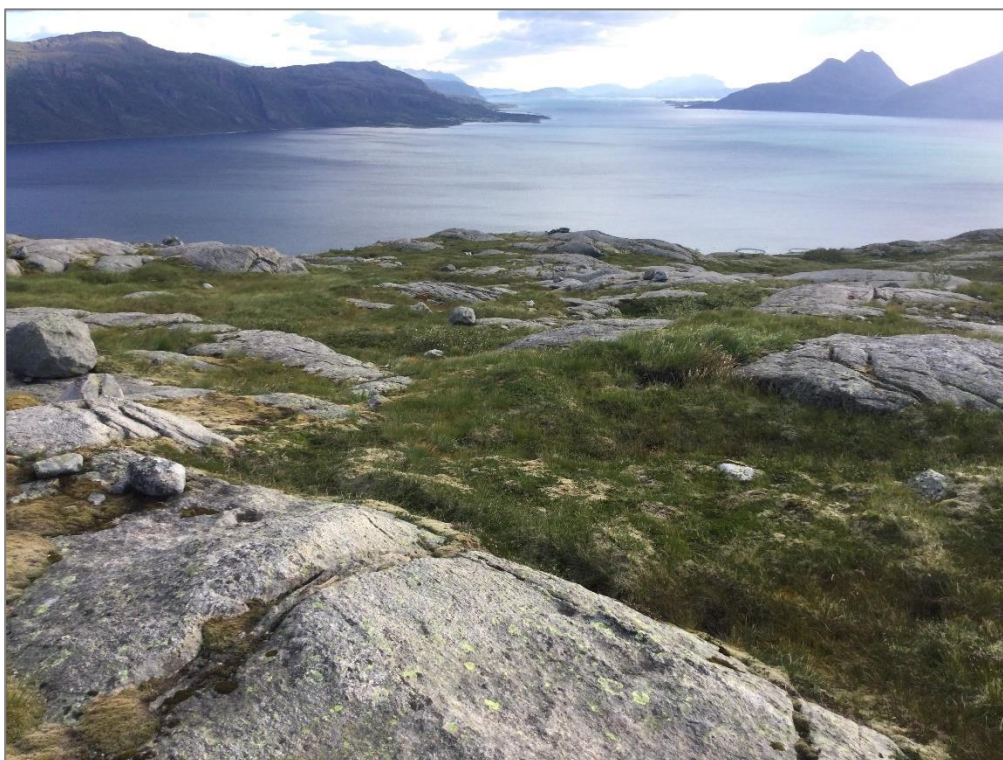
Figur 4-9. Det er mye berg med fjellvegetasjon rundt i tiltaksområdet. Foto: Sweco.

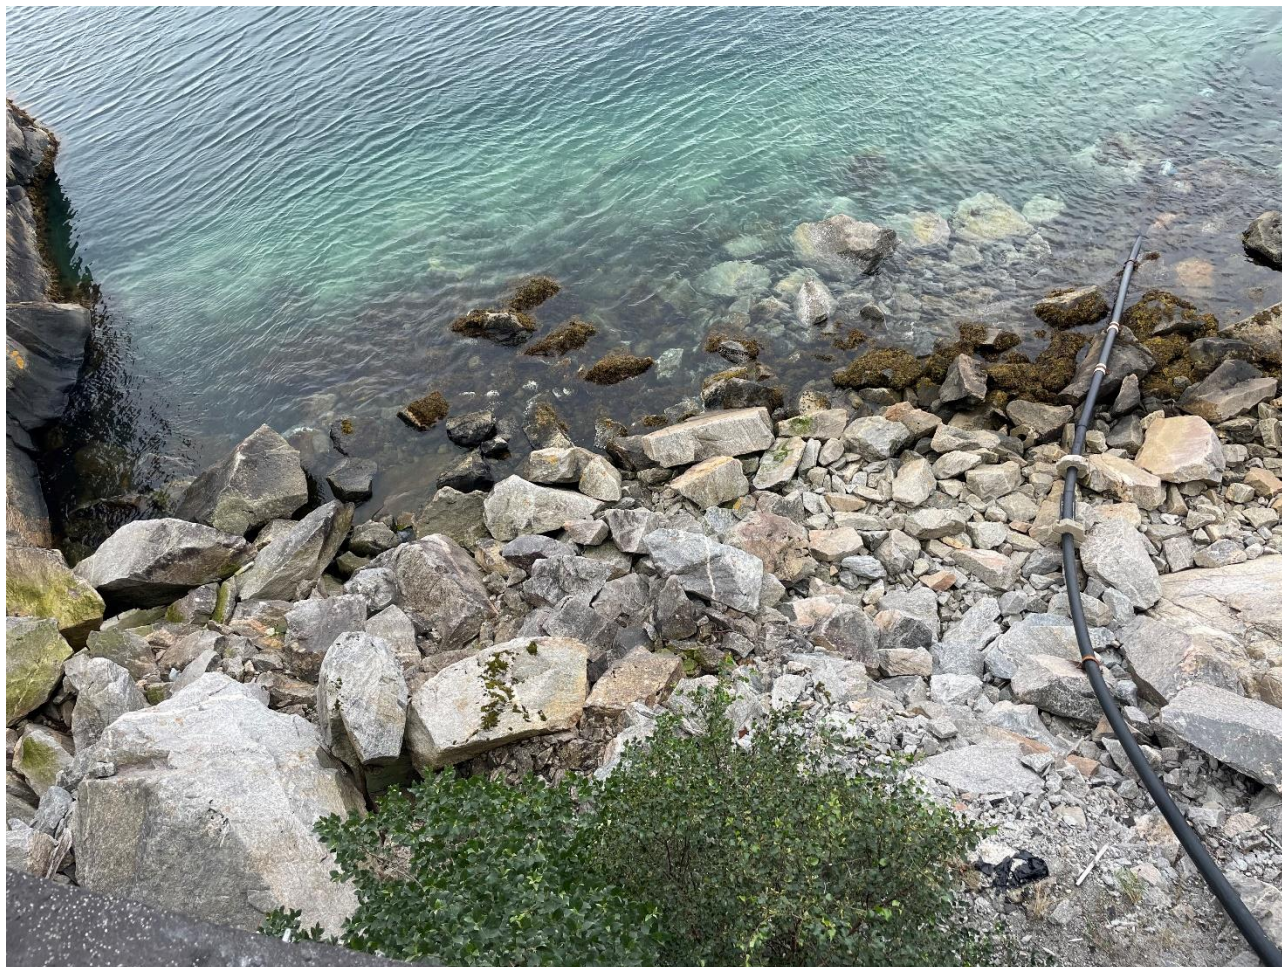
Figur 4-11 Bilde tatt fra fylkesvegen og ned mot utløpet av Hundåga. Vegfyllinga skjuler utløpet og oppvandring av anadrom fisk ansees som urealistisk. Foto: Sweco

Det er ikke utført fiskeundersøkelser i Hundåga i forbindelse med utredning av konsesjonssøknader. Fylkesvegen krysser Hundåga helt nede ved utløpet, med tilhørende fylling ned i elva og mot fjorden. Første naturlige vandringshinder er rett oppstrøms fylkesvegen (venstre bilde i figur 4-7), men vegfyllinga medfører i praksis at anadrom fisk ikke vandrer opp i Hundåga i det hele tatt (figur 4-11). Fra fylkesvegen og videre opp i terrenget går Hundåga i bratt terreng og er stedvis smal. Substratet domineres av berg og store steiner, noe som er vanlig for bratte vassdrag, da mindre steinfraksjoner spyles ut ved stor vannføring. Det kan forekomme stedegen ørret i deler av elva og tjernet nedstrøms inntaksdammen, men fra miljøutredning i 2005 (Kristiansen) er følgende kommentert:
