Somrunen kraftverk
 Sunndal kommune
 Arealbrukskart - Oversiktskart

Somrunen kraftverk		Målestokk:	1:100
Sunndal kommune		Tegnet:	D. Myklebust
Arealbrukskart - Inntak		Kontr.:	-
Prosjektcode: SOM		Format:	A1
Tegning nr.: B-052		Rev.:	0.3

Somrunen kraftverk Sunndal kommune Arealbrukskart - Brakkerigg og landingsplass

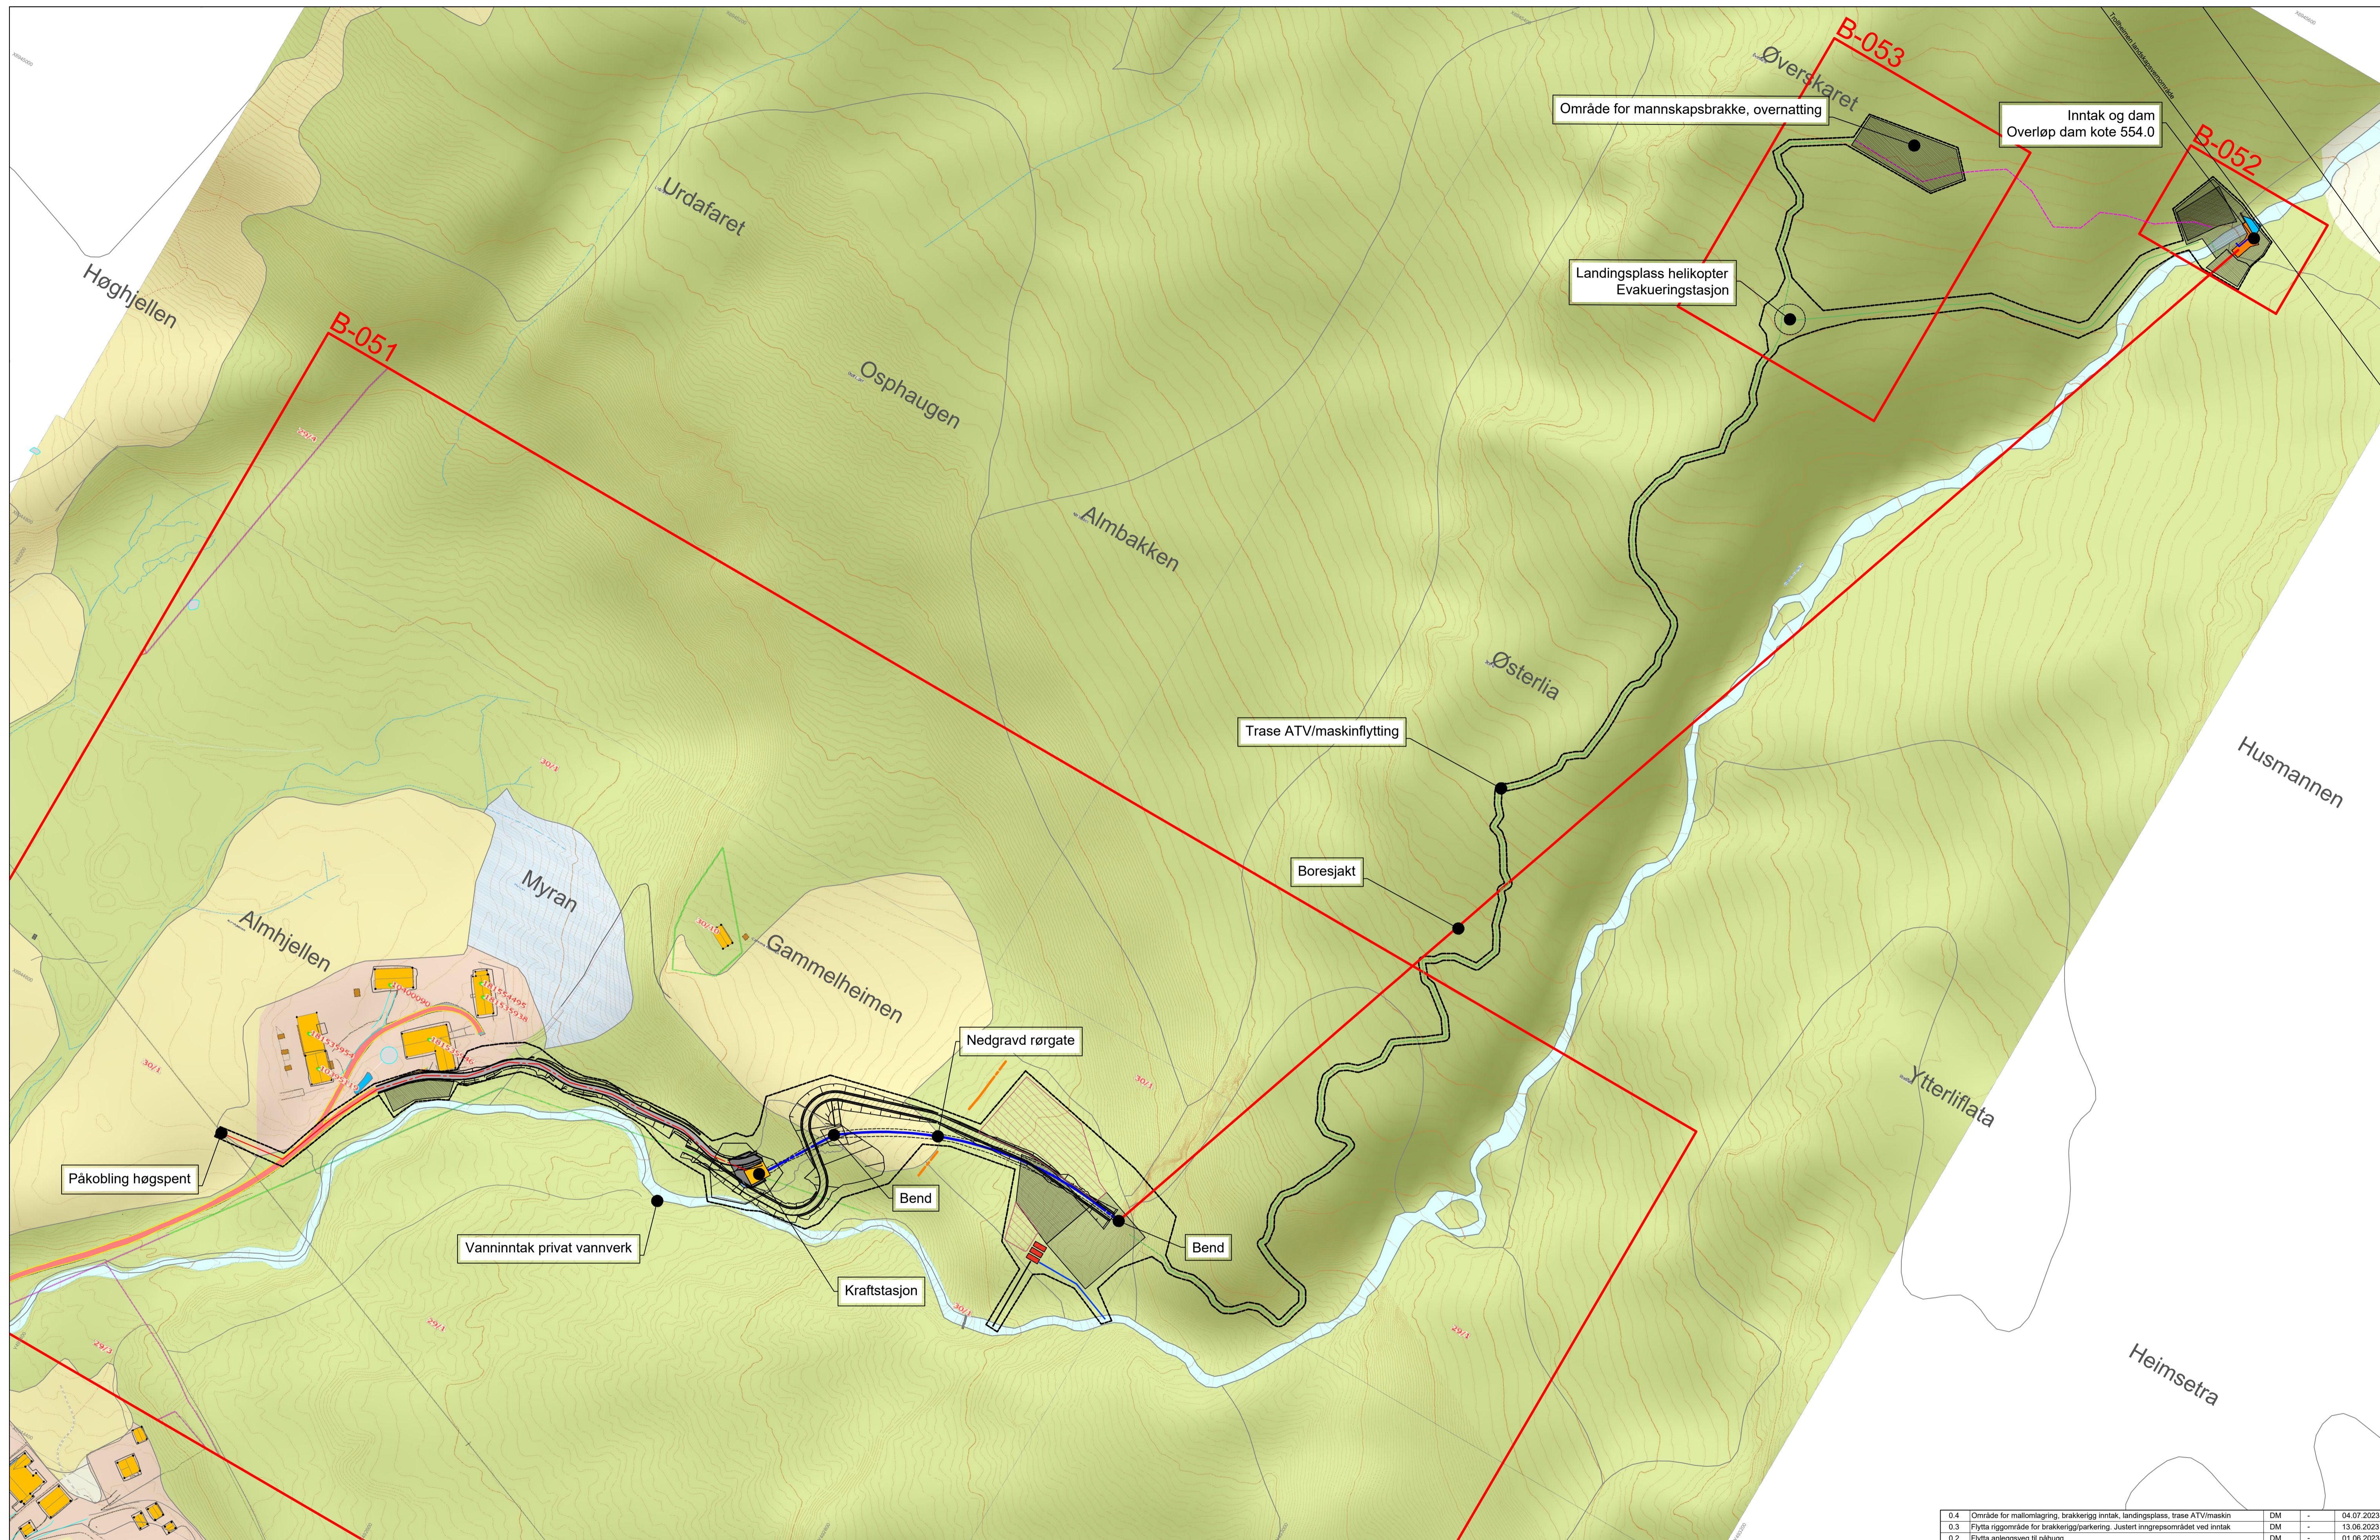
0.4 Område for malomtagning, brakerigg inntak, landingsplass, trase ATV/maskin 0.3 Flytta riggområde for brakerigg/parkering. Justert inngressområdet ved inntak 0.2 Flytta anleggsveg til påhugg 0.1 Justert anleggsveg til bend på 38. Lagt inn kulturminneområde. 0.0 Arealbrukskart til DML Rev: Revisjonen gjelder	DM - 04.07.2023 DM - 13.06.2023 DM - 01.06.2023 DM - 28.02.2023 DM - 31.01.2023	Utført: - Kontr: - Dato: 31.01.2023 Tegnet: D. Myklebust Kontr: -	Målestokk: 1:1500 Prosjektkode: SOM Tegning nr.: B-050 Format: A1 Rev.: 0.4
----------------------------------------------------------------------------------------------------------------------------------------------------------------------------------------------------------------------------------------------------------------------------------------------------------------------------------------	---------------------------------------------------------------------------------------------	-------------------------------------------------------------------------------	-----------------------------------------------------------------------------------------

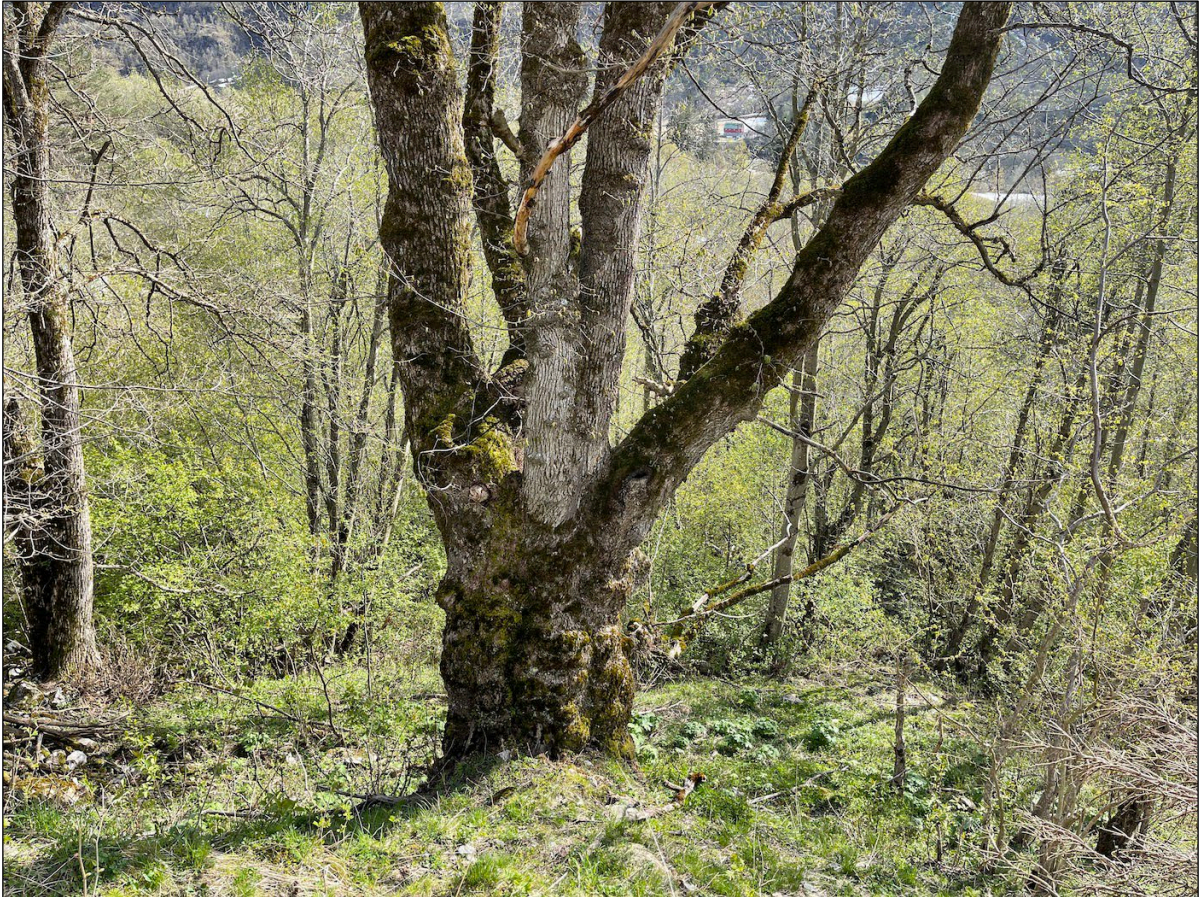
Figur 11 Den vestre av de grove almetrærne. Denne står nede i den bratte skråningen. Selv om den vil stå et stykke fra planlagt tilkomstvei er utfordringen å få stabilisert skråningen mellom veien og treet etter at veien er bygd, og det kan kanskje vise seg å være vanskelig. Merk også enkelte middelaldrende almetrær rundt, dels nedenfor. Foto: Geir Gaarder

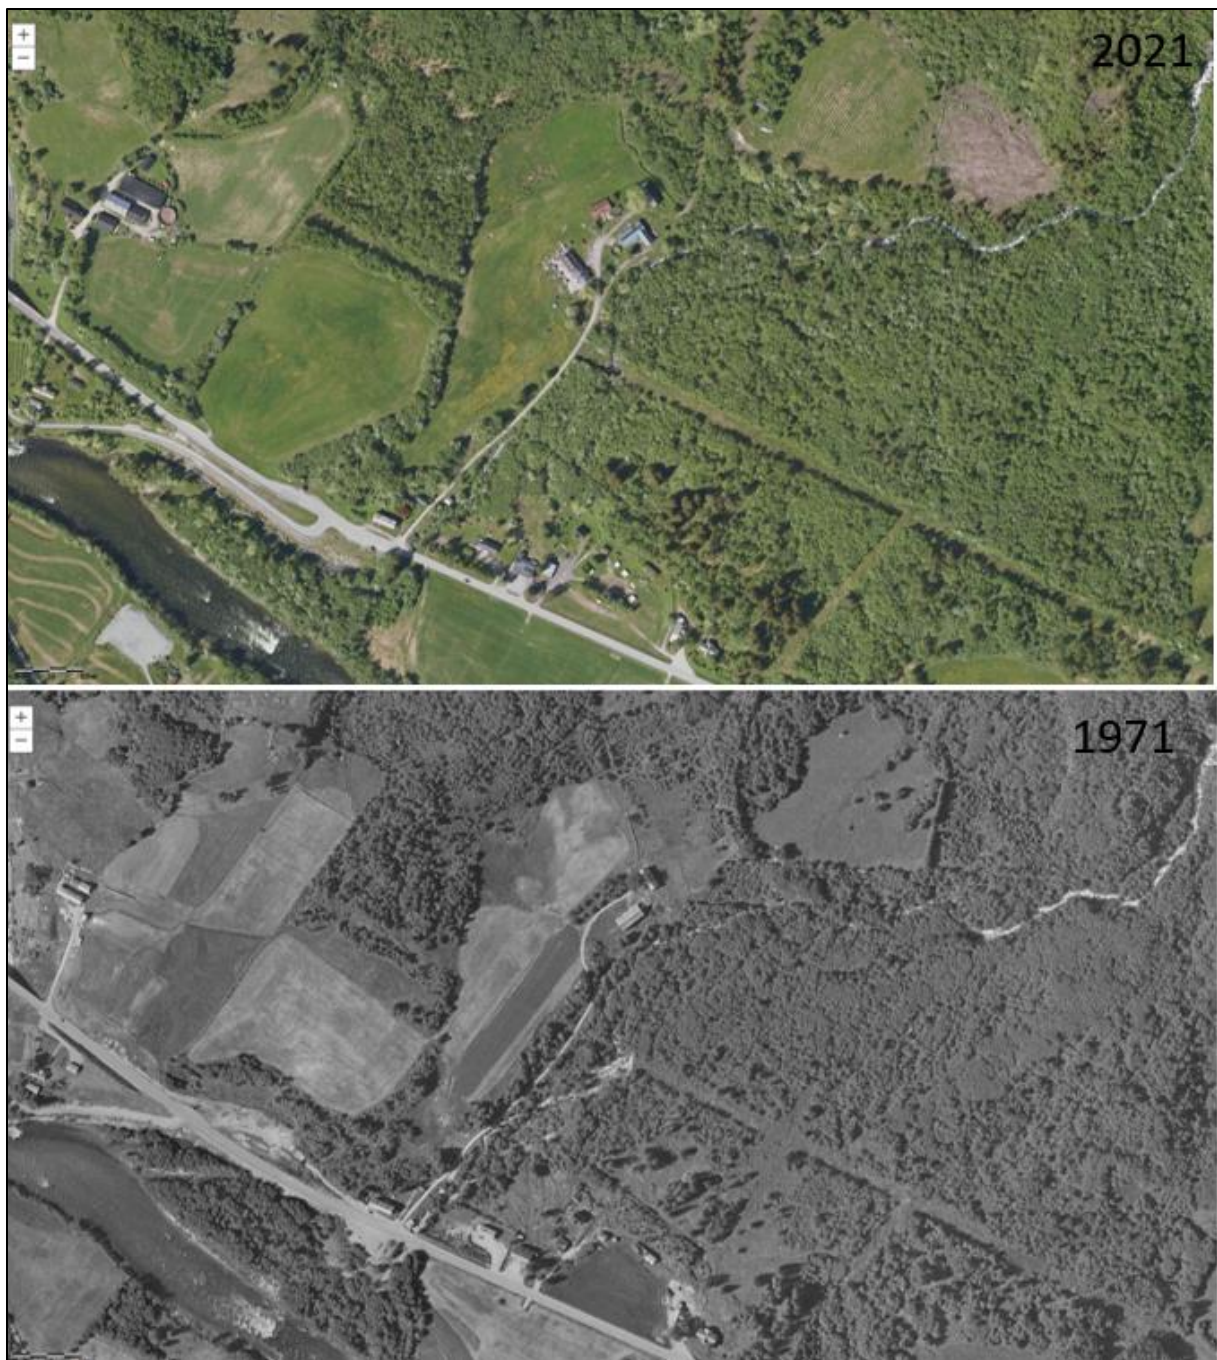
Figur 6: Flyfoto fra 1971 (nedre) og 2021 (øvre) over undersøkelsesområdet og terrenget ned mot rv. 70. Kilde: norgebilder.no.

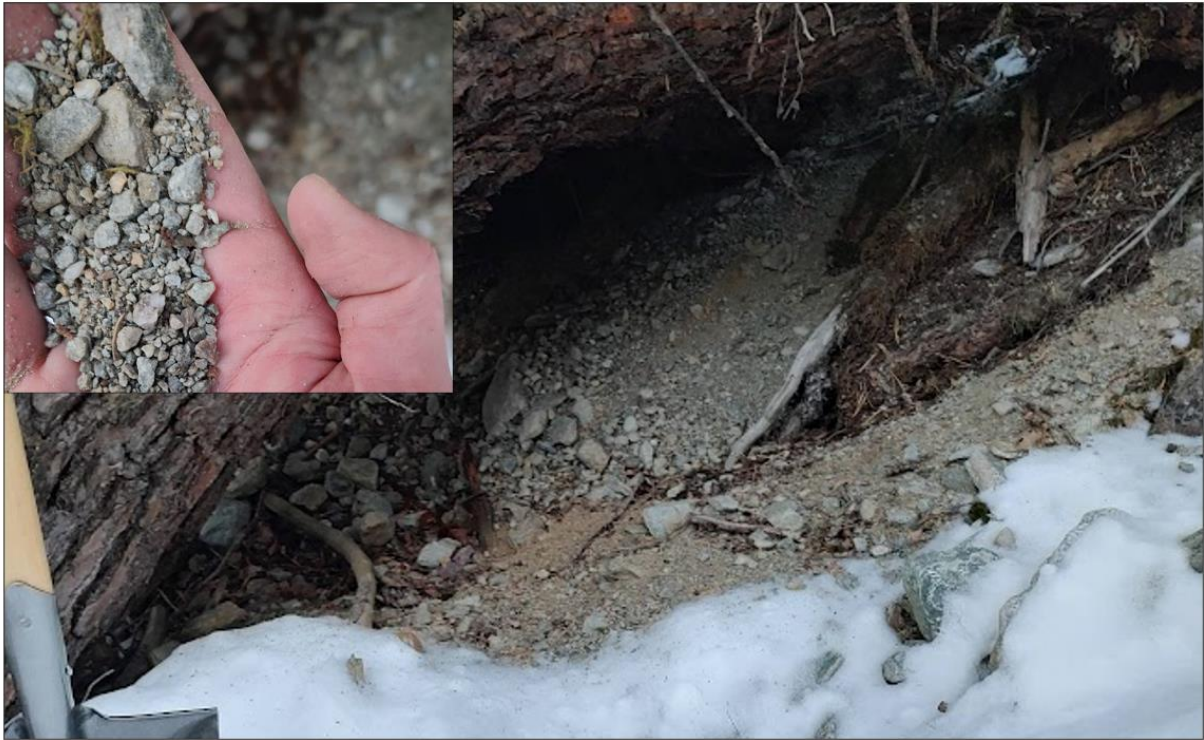
Figur 14: Grus og sand under et veltet tre i terrasseskråningen ovenfor kraftstasjonen.

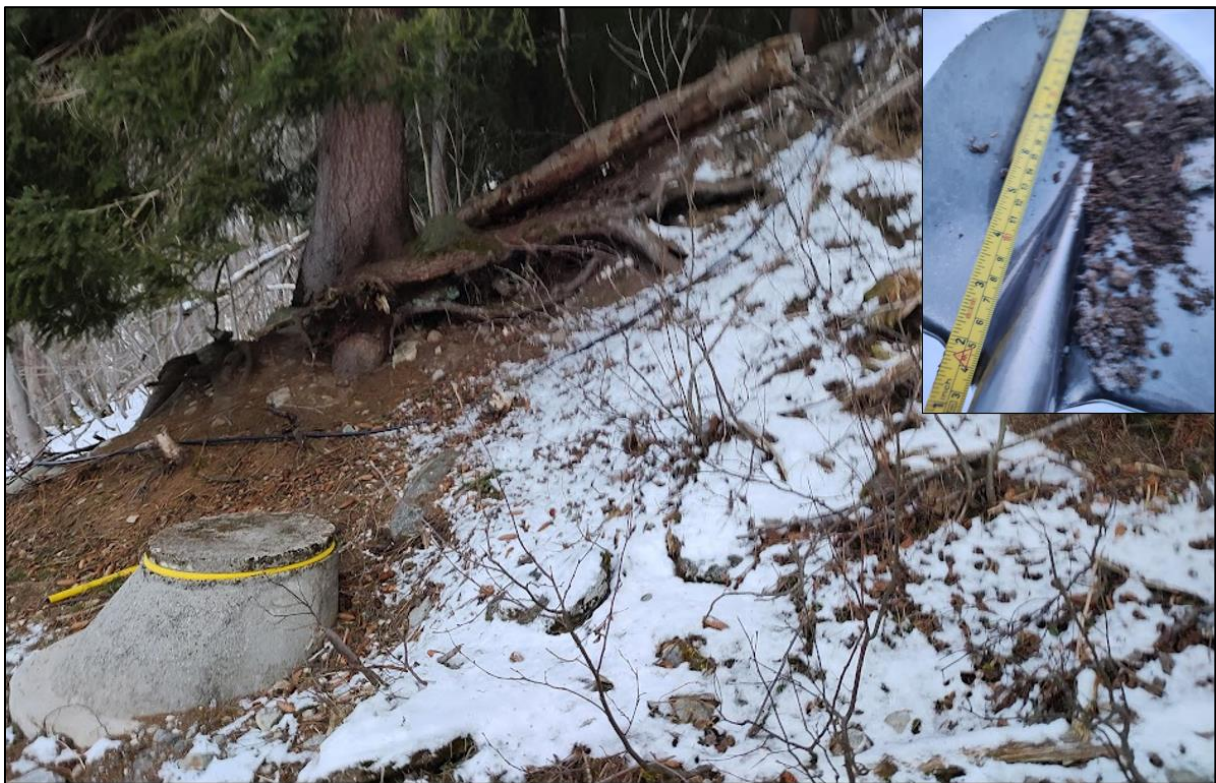
Figur 15. Grove permeable masser ved grunnvannsutak.

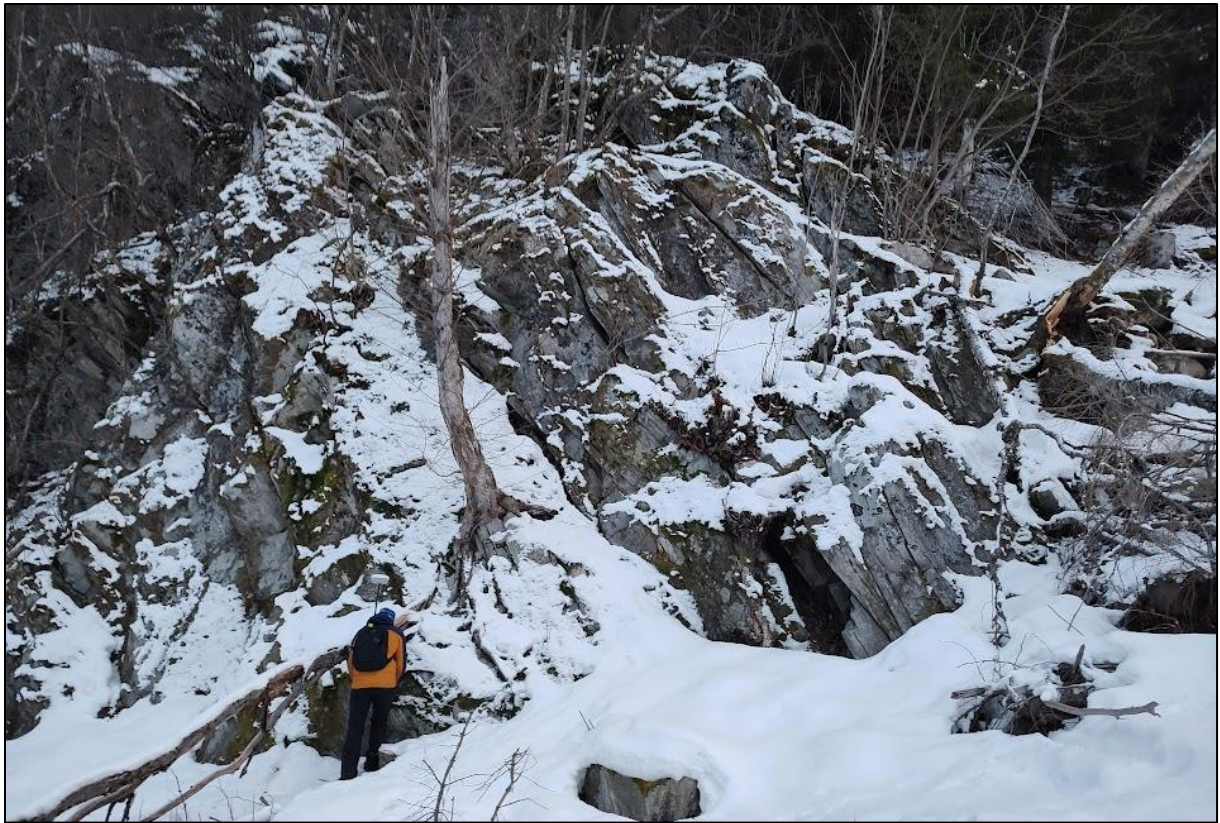
Figur 16: Fast fjell ved påhugget, øverst på terrassen ved tiltaksområdet.

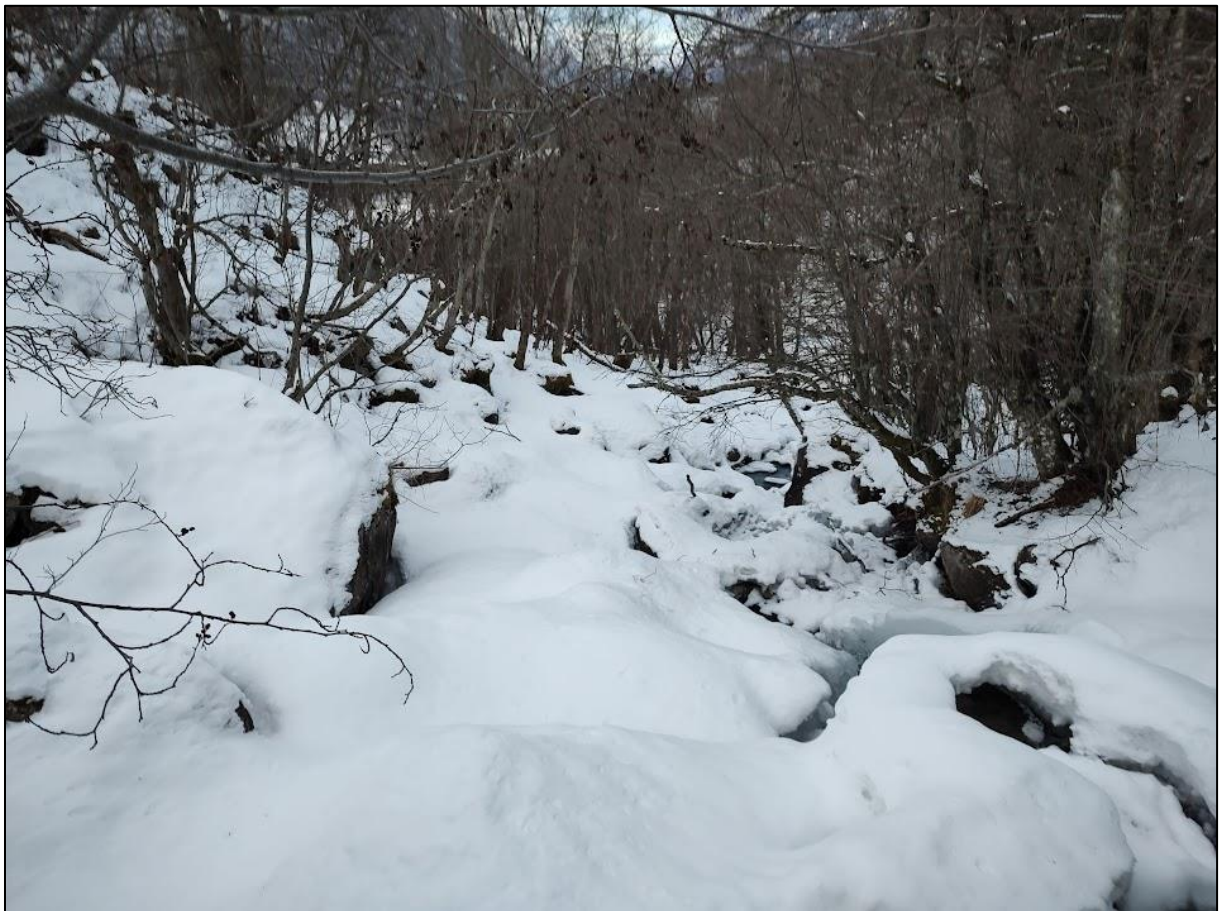
Figur 17. Store blokker i elveløpet oppstrøms planlagt kraftstasjon. Bilde mot sørvest.

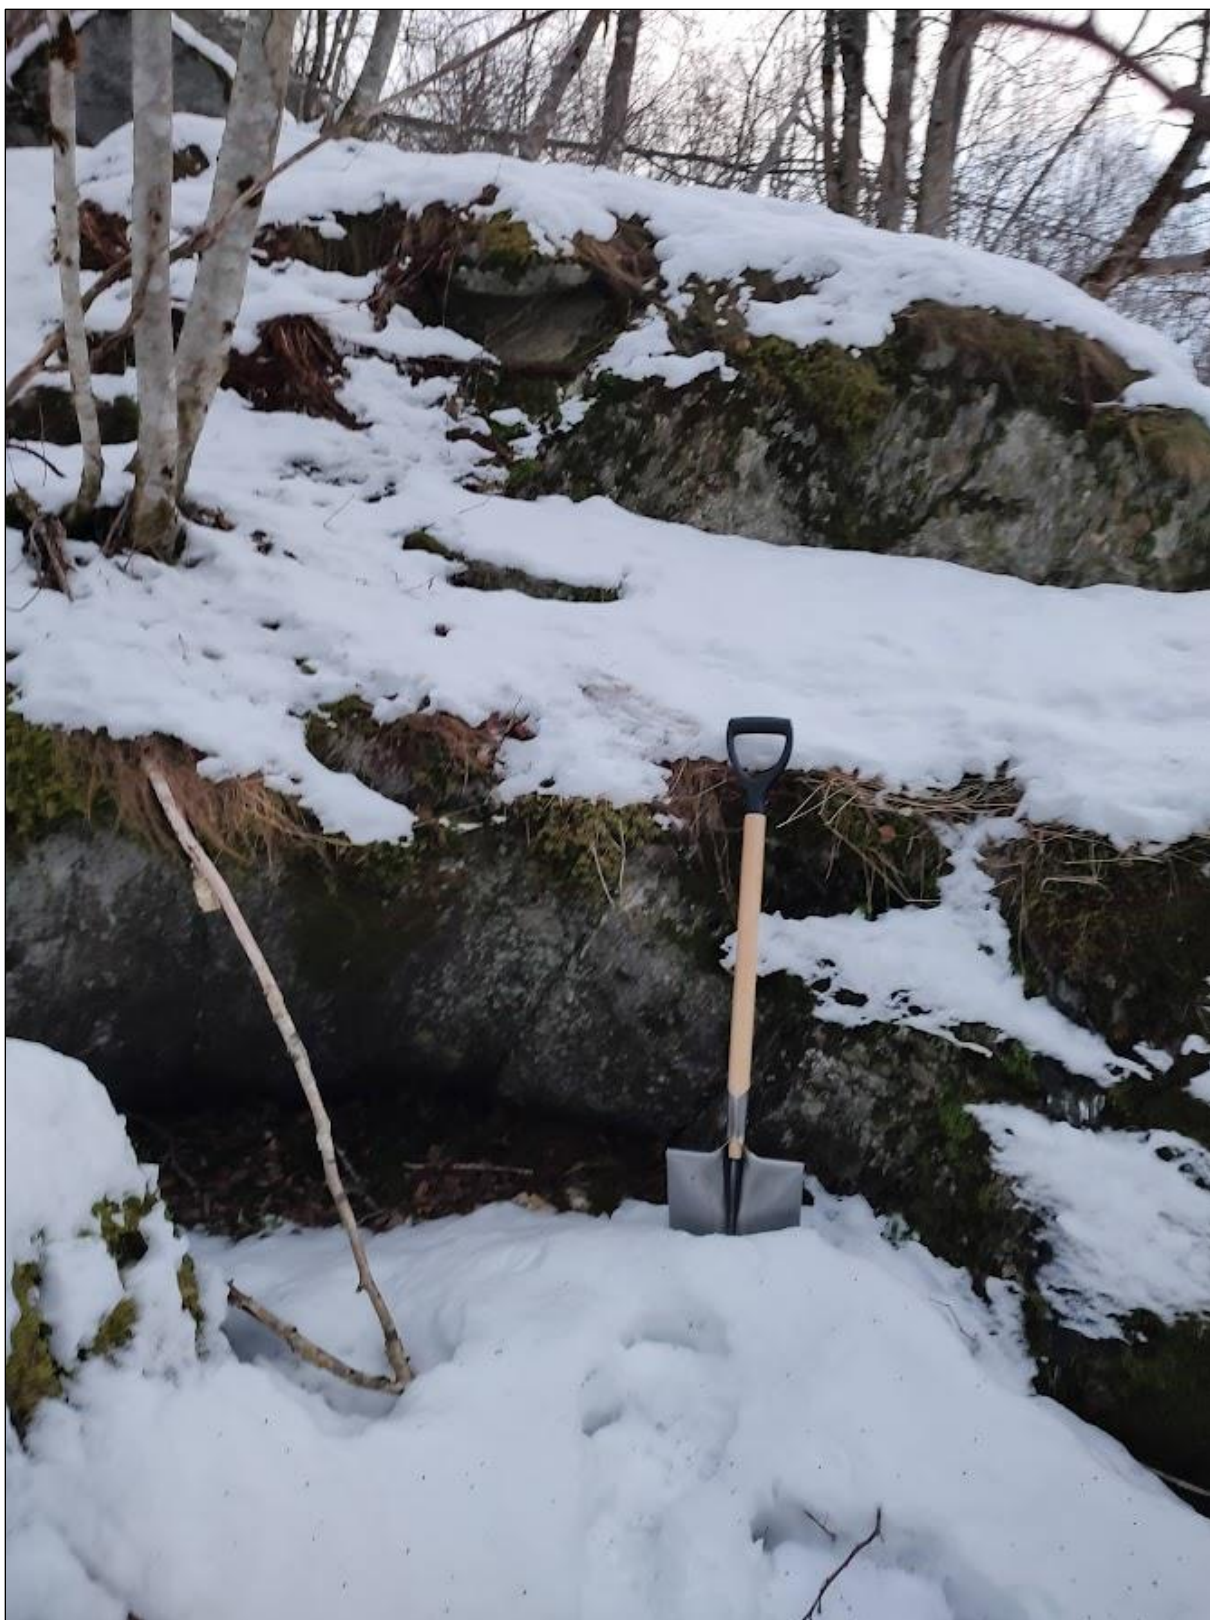
Figur 18. Antatt fast fjell øst for Somrunen og tiltaksområdet.

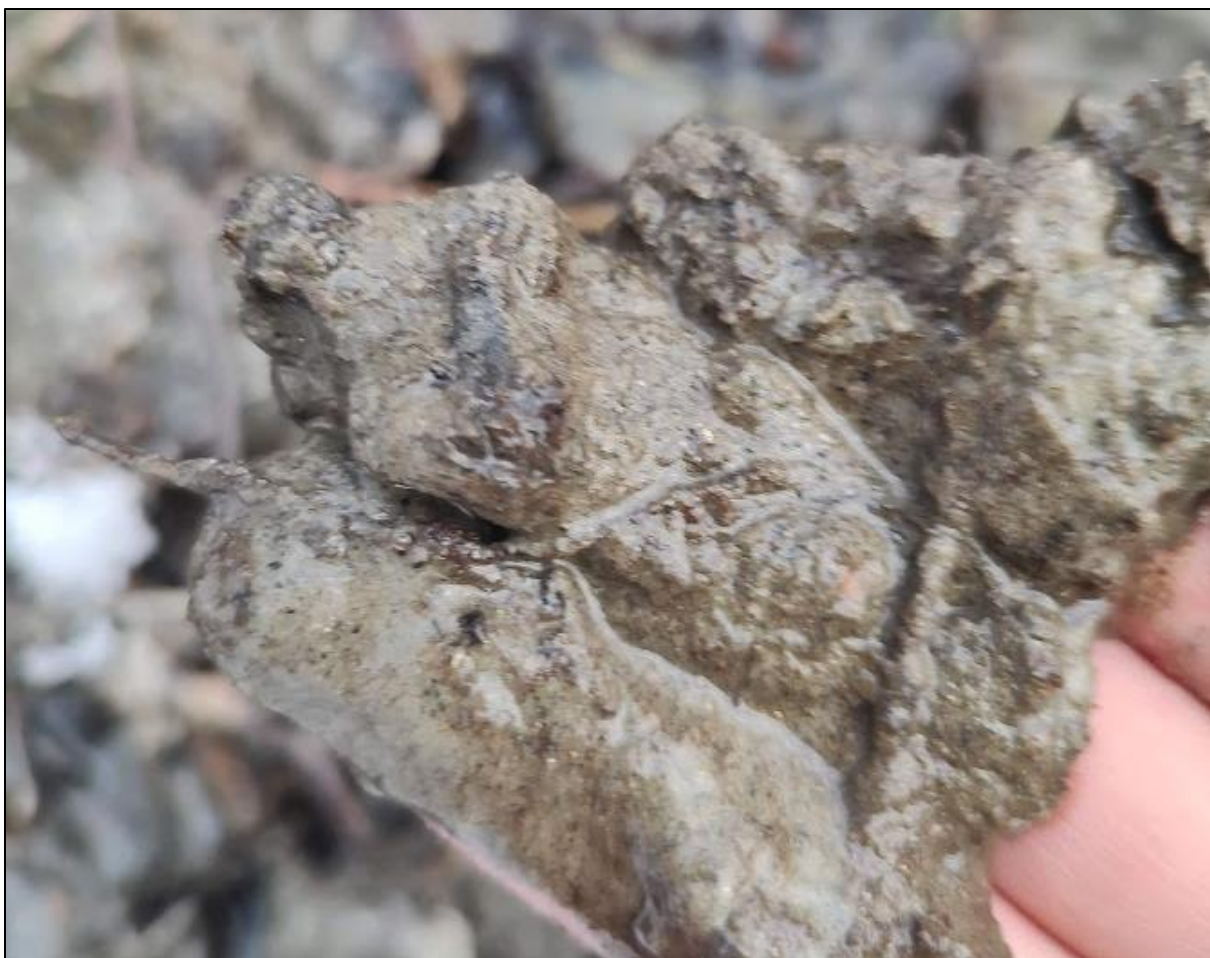
Figur 19. Finsand avsatt i elva ved tiltaksområdet, mellom større blokker.

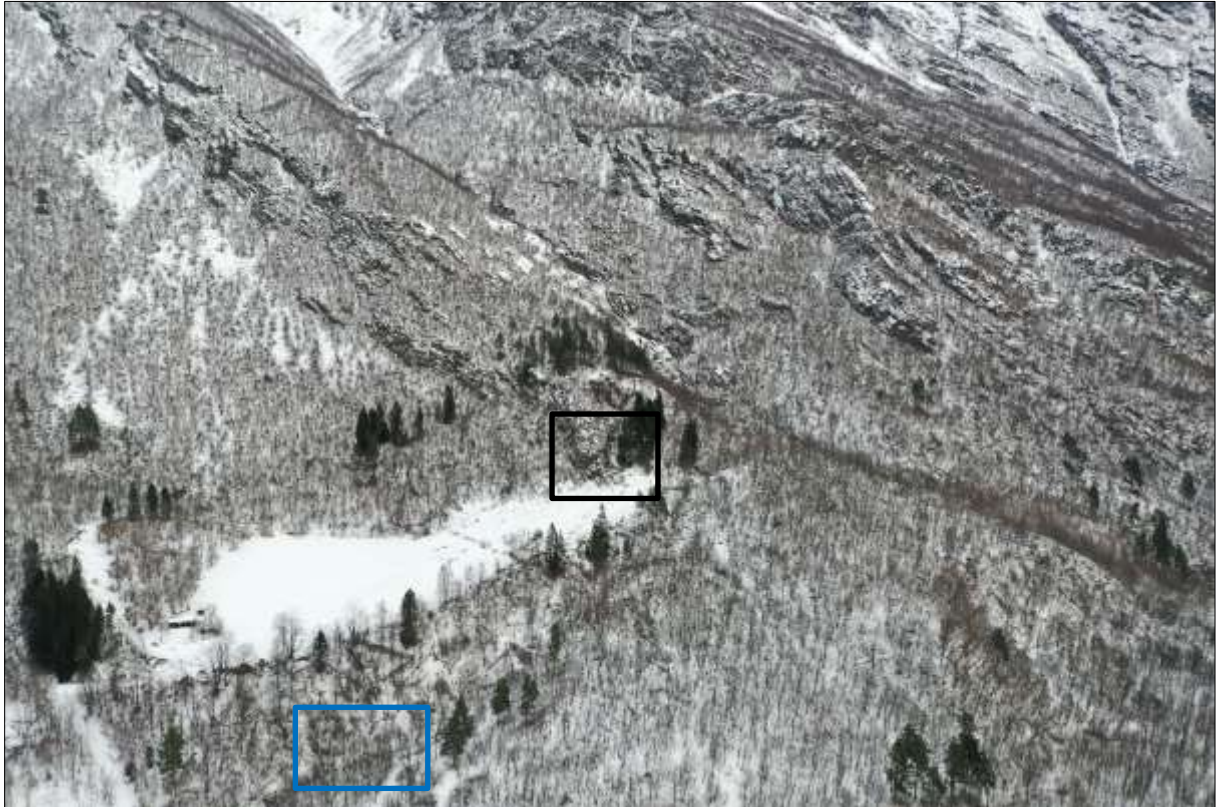
Figur 2: Dronebiletet viser kartlagd område og påverknadsområdet. Område for nedre påhogg til tunnel er markert i svart og plassering av kraftverk er markert med blått.

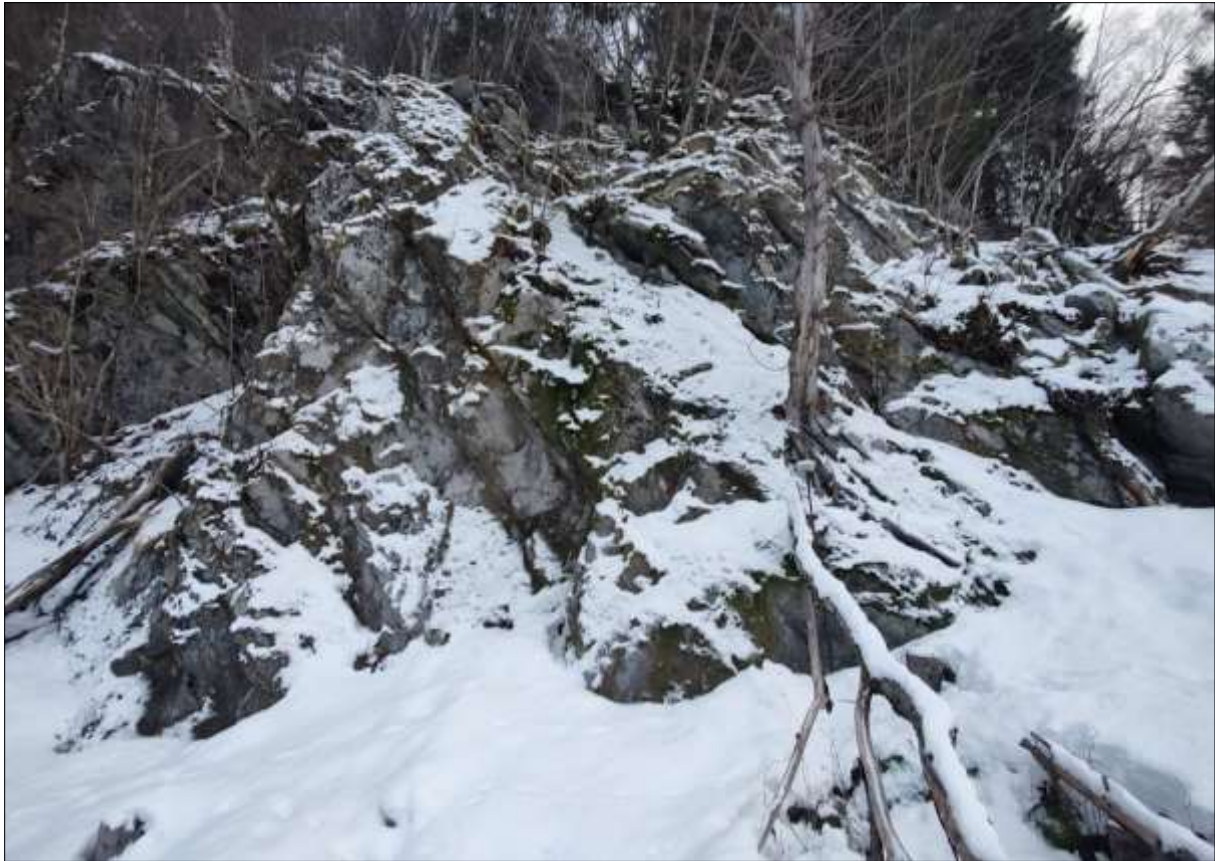
Figur 7: Granittisk gneis i området der det kjem påhogg for tunnel. Foliasjonsplanet har fall på kring 50° mot nordaust. Infopunkt 2.

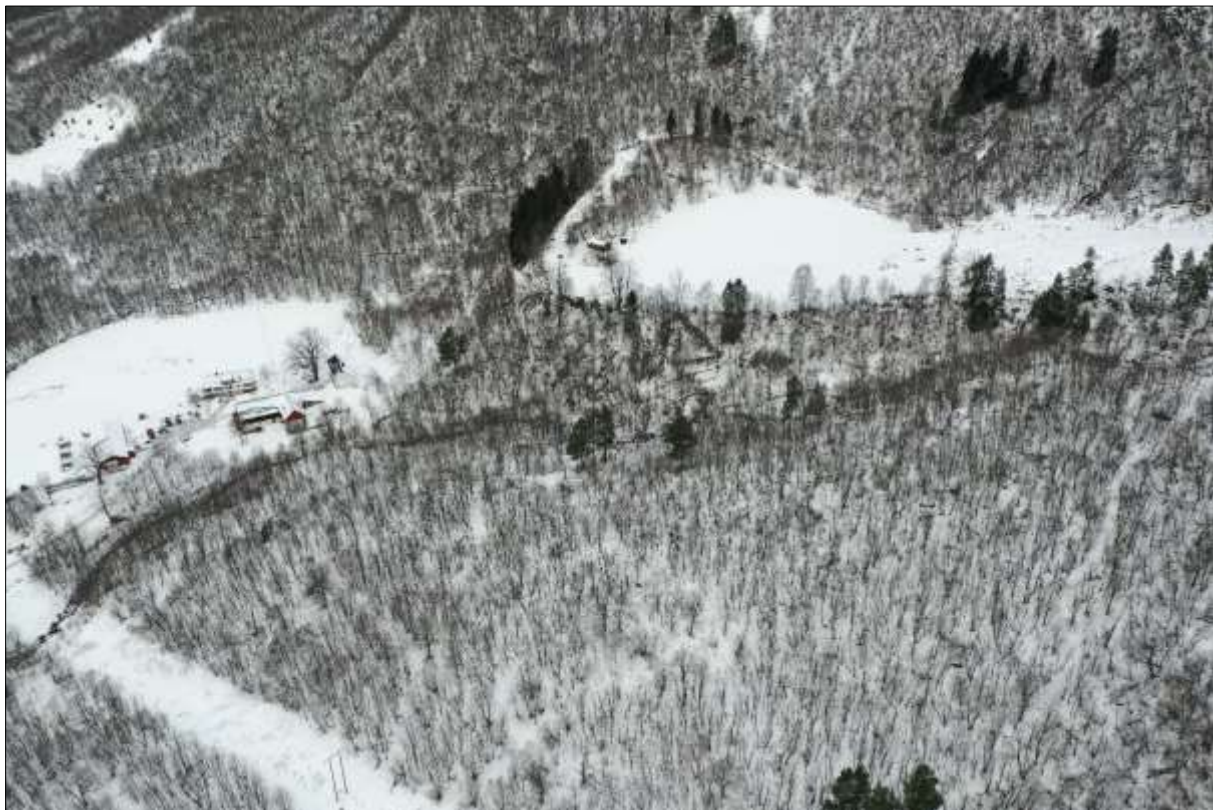
Figur 9: Dronebiletet viser kartlagd område og skråninga opp til terrassen som markerer marin grense i området. Kraftstasjon er planlagt i foten av skråninga. Biletet viser mot nordvest.

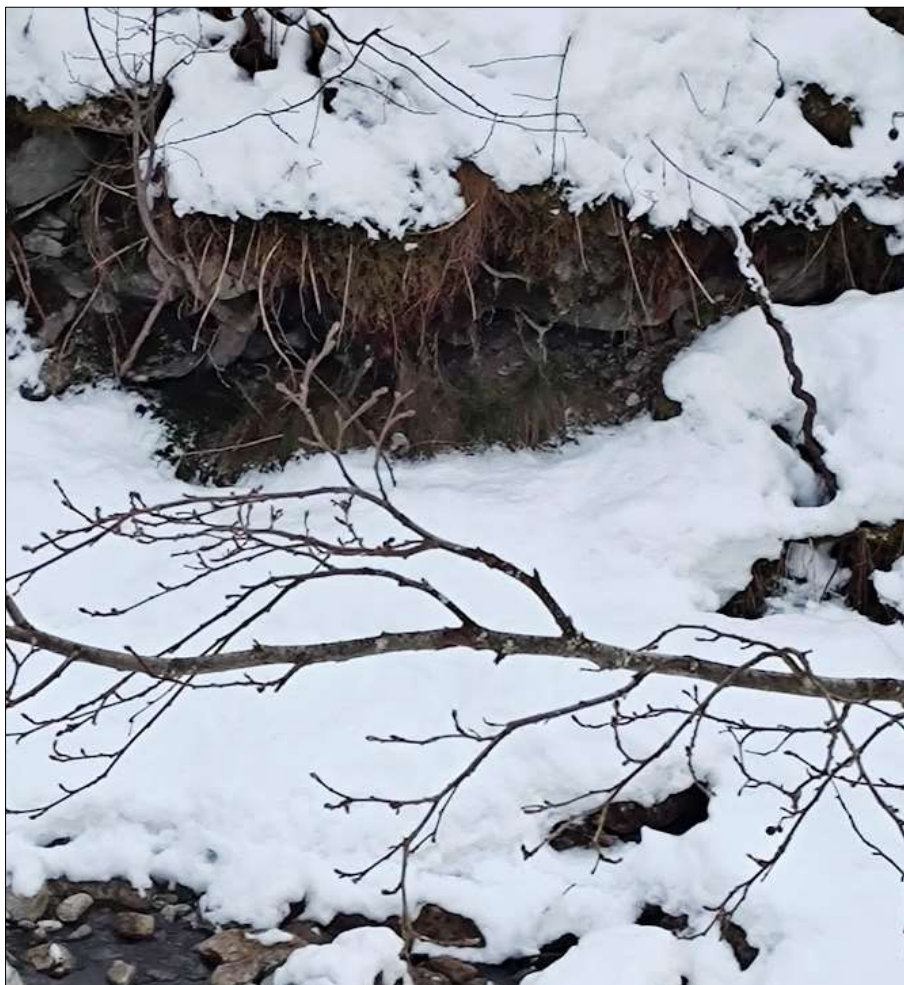
Figur 11: Elva renn i grove lausmassar og det er aktiv erosjon langs løpet. Infopunkt 6.

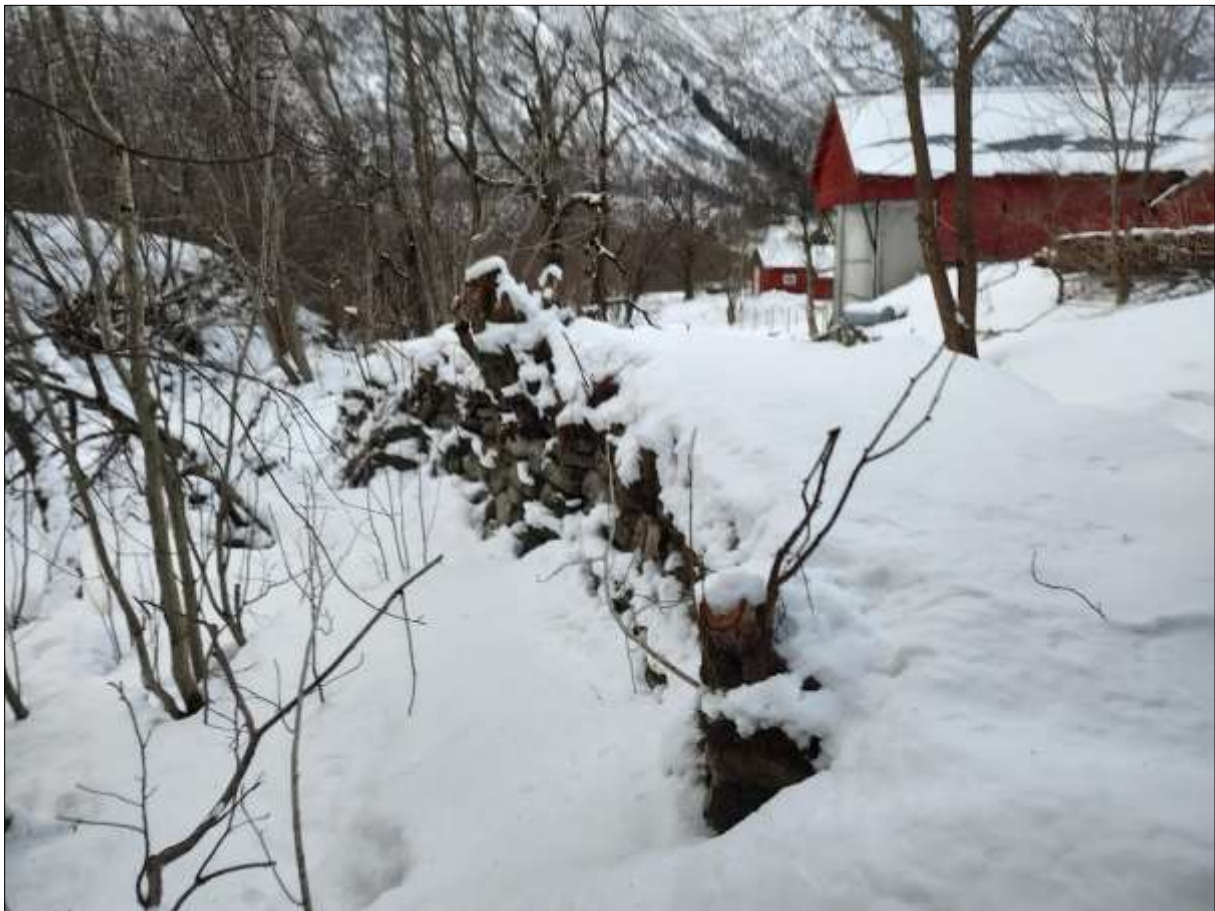
Figur 12: Elveløpet der det renn gjennom vestlege del av kartlagd område. Steinmuren er rest av gamal grunnmur. Infopunkt 7.

Under synfaringa vart det påvist drenering i lausmasseskråninga ned frå terrassen i kartlagd område. Det er òg fleire flaumløp langs hovudløpet til elva, som viser at elva kan ta nye løp under kraftige flaumar. Skyggerelieffkart viser òg at elva har hatt fleire løp sør for hovudløpet i området sør for kartlagd område. I vestlegaste del av kartlagd område er det ein rest av ein eldre grunnmur for ein bygning som stod nærare elveløpet (Figur 12). Muren har difor ikkje funksjon som flaumsikring.

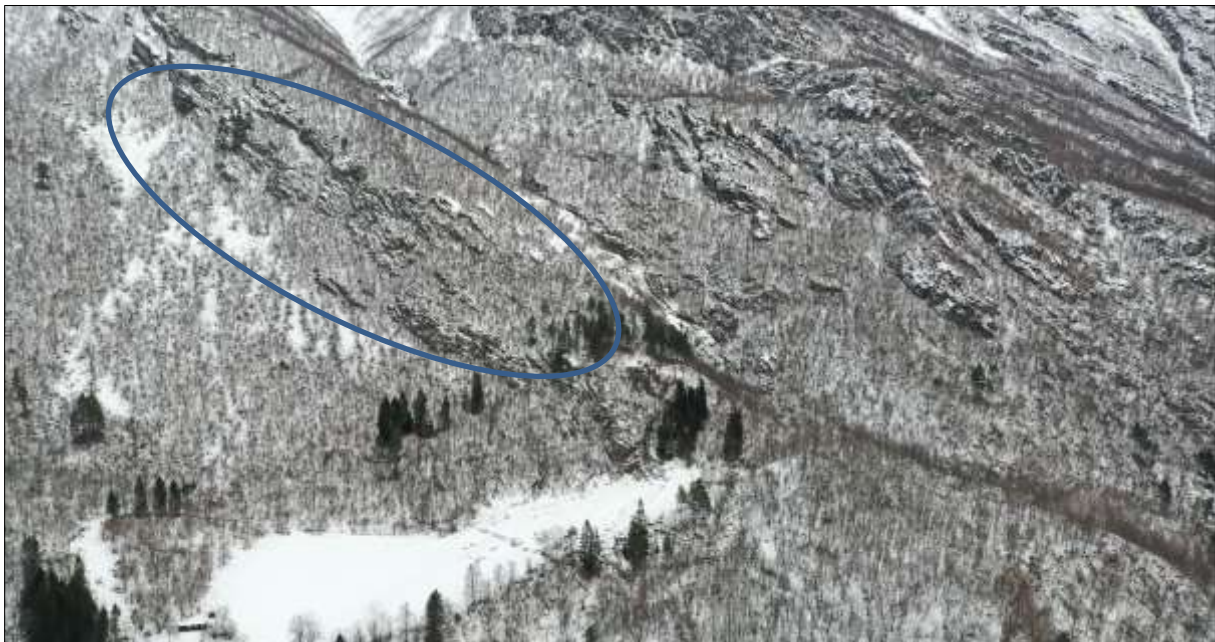
Figur 22: Potensielle losneområde for steinsprang som kan nå kartlagd område, utan å gå via elveløpet er lokalisert i fjellryggen på vestsida av elveløpet, ovafor tunnelpåhogget (blått omriss). Biletet er tatt mot nordaust.

Aktsemdkartet til NVE identifiserer losneområde for steinsprang i fjellryggen på vestsida av elveløpet, og i fjellhammaren/fjellpartiet på austsida av elveløpet. Hellingskart generert frå laserskanning viser at det er dei same områda som er bratte nok til utløyising av steinsprang, men at områda er mindre i utstrekking enn det aktsemdkartet viser. Steinsprang som kan nå mot kartlagd område, utan å gå via elveløpet, er berre i ryggen på vestsida av elva (Figur 22). Bergarten er gneis med hovudsprekkeplan langs foliasjonsplana som her fell mot nordaust og mot elveløpet. Dette er gunstig for totalstabiliteten ved at fjellet har støtte i berggrunnen, men fører òg til område med overheng. Gjennomsnittleg sprekkavstand er ca. 20 cm.

Feltarbeid, dronefoto, flyfoto og lausmassekartlegging viser at det ligg steinsprangblokker nedanfor fjellryggen, og steinsprangblokker forbi samanhengande steinsprangmateriale ned på terrassen i kartlagd område. Dette viser at det har rasa mykje materiale her tidlegare, men det er ikkje observert ferske blokker. På grunn av sprekkegrad i fjellet er losnesannsynet vurdert som større enn 1/100 per år samla sett. Steinsprang frå losneområde i dei bratte sidene til elva, vil gå i elva, og vil ikkje nå kartlagd område, og er difor ikkje skildra.

Auka poretrykk på grunn av vatn i sprekker, frostsprenging og utviding ved temperaturauke er vurdert som losnemekanismar i dette området.

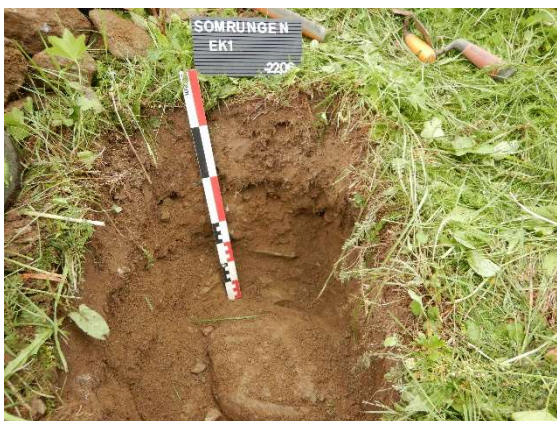
Figur 17: EK1

Lengde:	40 cm	Bredde:	40 cm	Dybde:	110 cm	Bøttelag	4
Lag Nr.	Tykkelse	Beskrivelse			Prøve	Kommentar	
1	60	Mørk brun sandig silt, homogen i farge og konsistens, noe stein. Spredde kullfragmenter					
2	50	Lik 1, men mer kullfragmenter

Prøvestikket var *negativt*, og det ble ikke gjort funn av lag eller gjenstander som er tolket som automatisk fredete kulturminner.

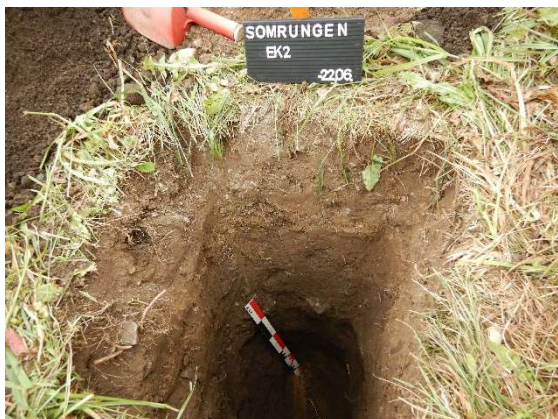
Figur 18: EK2

Lengde:	40 cm	Bredde:	40 cm	Dybde:	45 cm	Bøttelag	4
Lag Nr.	Tykkelse	Beskrivelse			Prøve	Kommentar	
1	10	Oppdyrka rødlig brun sandjord

Prøvestikket var *positivt*, og totalt ble det påvist 1 lag som er tolket som automatisk fredet kulturminne. Dette befinner seg 80-100 cm under markoverflaten.

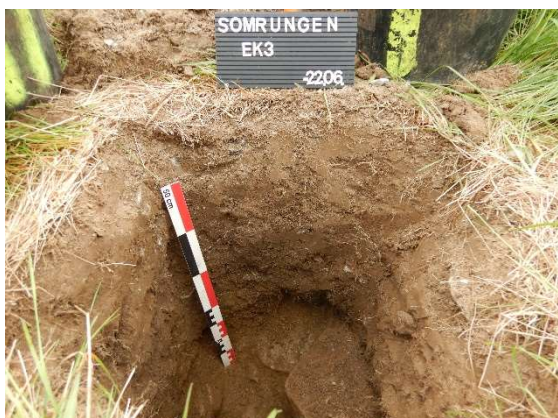
Figur 19: EK3

Prøvestikket var *negativt*, og det ble ikke gjort funn av lag eller gjenstander som er tolket som automatisk fredete kulturminner.

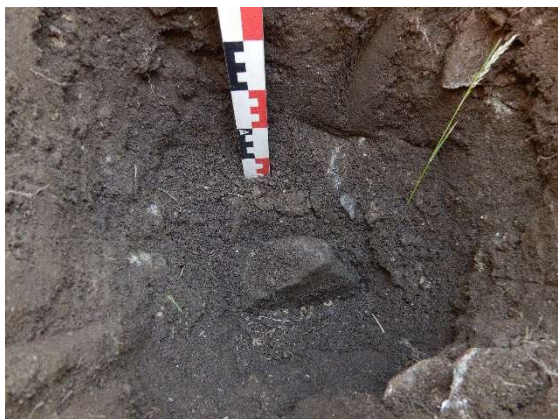
Figur 20: EK4

Lengde:	40 cm	Bredde:	40 cm	Dybde:	60 cm	Bøttelag	4
Lag Nr.	Tykkelse	Beskrivelse			Prøve	Kommentar	
1	30	Gråbrun siltig sandjord, svært kompakt, mye småstein					
2	30	Lik 1, men grovere, mellom større stein					
3						Avsluttet på stor stein

Prøvestikket var *negativt*, og det ble ikke gjort funn av lag eller gjenstander som er tolket som automatisk fredete kulturminner.

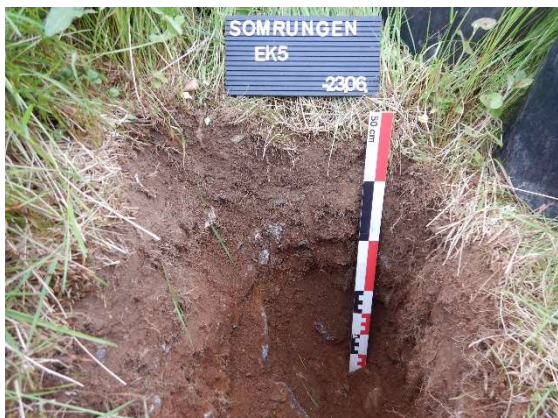
Figur 21: EK5

Lengde:	40 cm	Bredde:	40 cm	Dybde:	60 cm	Bøttelag	4
Lag Nr.	Tykkelse	Beskrivelse			Prøve	Kommentar	
1	50	lys gråbrun stein og sandig silt					
2	10	Lik 1, men mørkere masse og stein					
3						Uråd å grave dypere

Prøvestikket var *negativt*, og det ble ikke gjort funn av lag eller gjenstander som er tolket som automatisk fredete kulturminner.

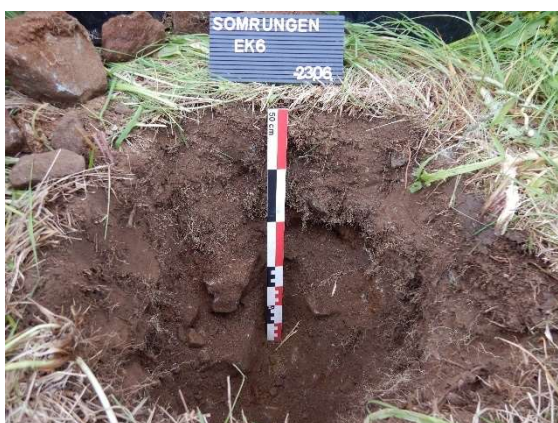
Figur 22: EK 6

Prøvestikket var *negativt*, og det ble ikke gjort funn av lag eller gjenstander som er tolket som automatisk fredete kulturminner.

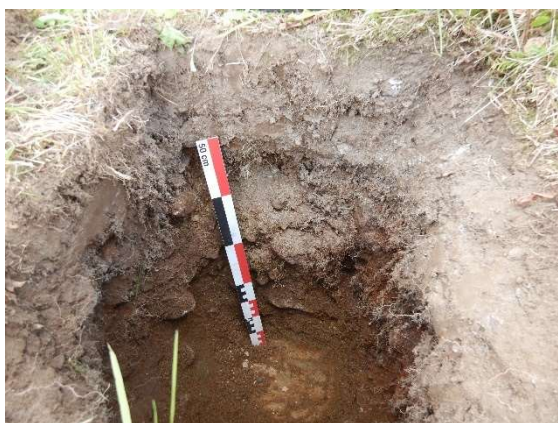
Figur 23: EK7

Prøvestikket var *negativt*, og det ble ikke gjort funn av lag eller gjenstander som er tolket som automatisk fredete kulturminner.
