Somrunen kraftverk
 Sunndal kommune
 Arealbrukskart - Oversiktskart

Somrunen kraftverk		Målestokk:	1:100
Sunndal kommune		Tegnet:	D. Myklebust
Arealbrukskart - Inntak		Kontr.:	-
Prosjektcode: SOM		Format:	A1
Tegning nr.: B-052		Rev.:	0.3

Somrunen kraftverk Sunndal kommune Arealbrukskart - Brakkerigg og landingsplass

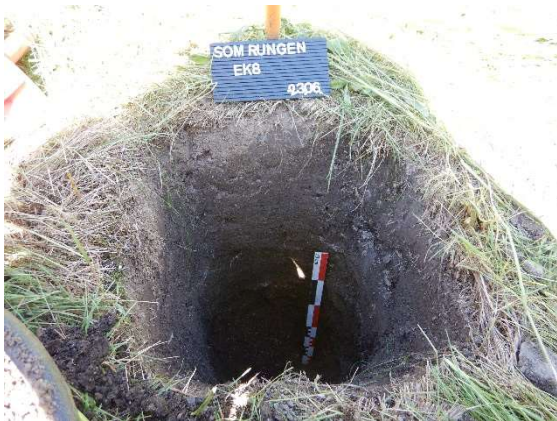
Figur 24: EK8

Lengde:	40 cm	Bredde:	40 cm	Dybde:	60 cm	Bøttelag	4
Lag Nr.	Tykkelse	Beskrivelse			Prøve	Kommentar	
1	20	Gråbrun sand/silt matjord					
2	50	Kompakt rødlig til gulbrun grus og sand, svært kompakt og mye stein,					
3		Kommer ned på grålig silt/leir i bunn				Uviss mektighet

Prøvestikket var *positivt*, og totalt ble det påvist 1 lag som er tolket som automatisk fredet kulturminne. Laget ligger omtrent en halv meter under markoverflaten.

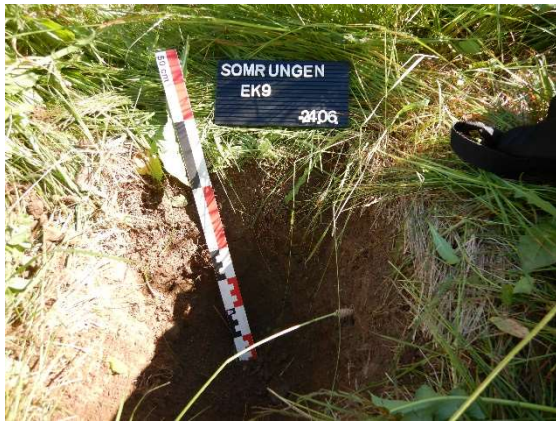
Figur 25: EK9

Lengde:	40 cm	Bredde:	40 cm	Dybde:	85 cm	Bøttelag	4
Lag Nr.	Tykkelse	Beskrivelse			Prøve	Kommentar	
1	60	Gråbrun sandholdig silt, svakt kullspettet i hele dybde, dog noe mer mot bunn.					
2	25	Rødbrun grusholdig sand, løsere enn ellers. Kommer ned på stein på stein					
3						Uråd å grave dypere

Prøvesticket var *negativt*, og det ble ikke gjort funn av lag eller gjenstander som er tolket som automatisk fredete kulturminner.

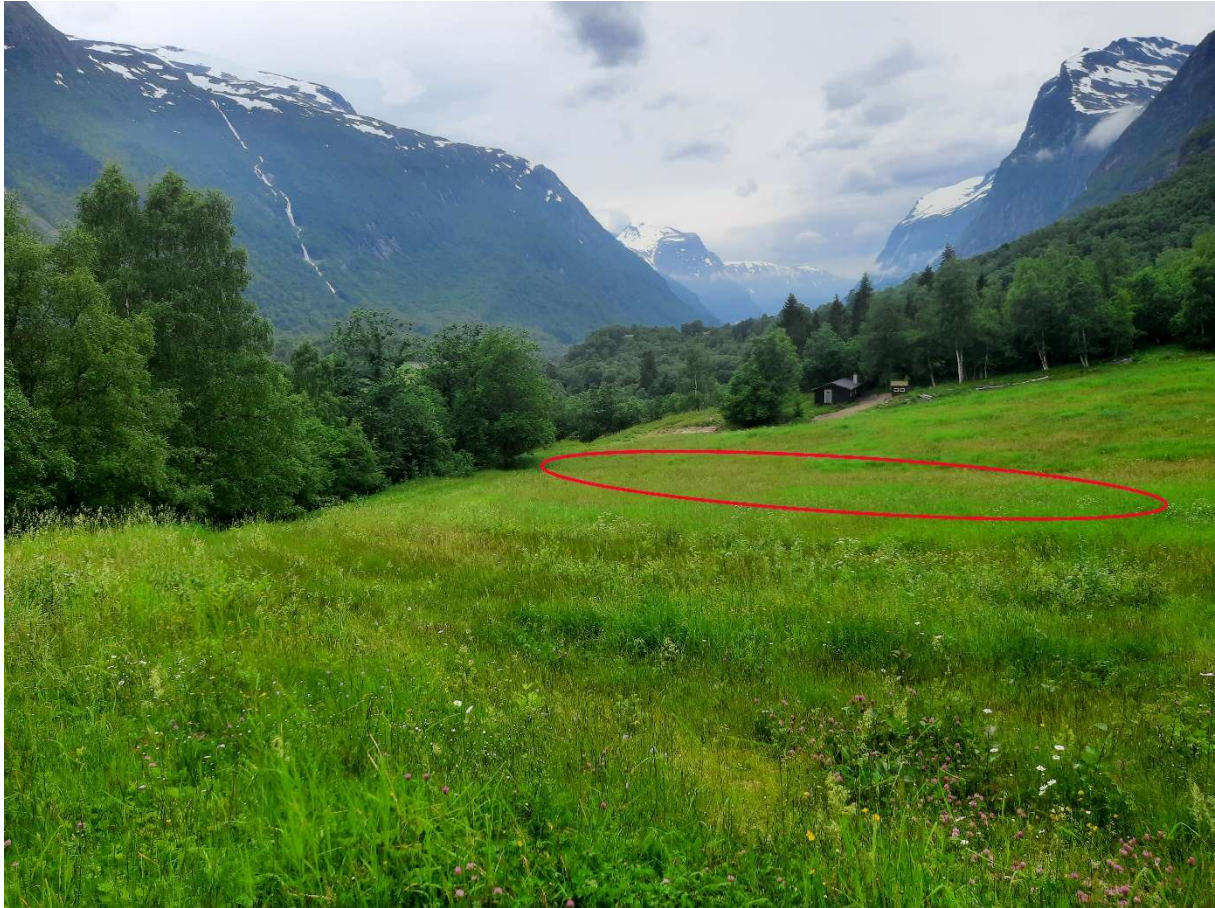
Der lokaliteten ligger er det et naturlig søkke i terrenget som har ført til at jord fra de høyereliggende områdene rundt (vest og øst) har samlet seg til en form for åkerreindannelse. Det fossile dyrkingslaget ligger her bevart omtrent 45 cm under markoverflaten. I områdene rundt er det fossile dyrkingslaget fjernet, og den moderne matjorden ligger rett på undergrunnen. Der dyrkingslaget er bevart er det ingen fare for en ytterligere forverring av kulturminnets tilstand.

Figur 27: Det røde området indikerer utbredelsen til det fossile dyrkningslaget

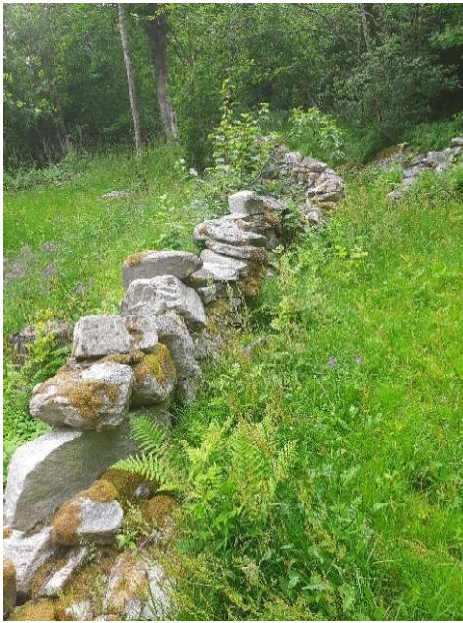
Figur 31: En steingard går rundt store deler av beitemarken på Gammelheimen
