# Skredfareutredning – Grungebu

10250278-RIGberg-R01

Fareutredning i henhold til NVEs bransjestandard for  
skred i bratt terreng

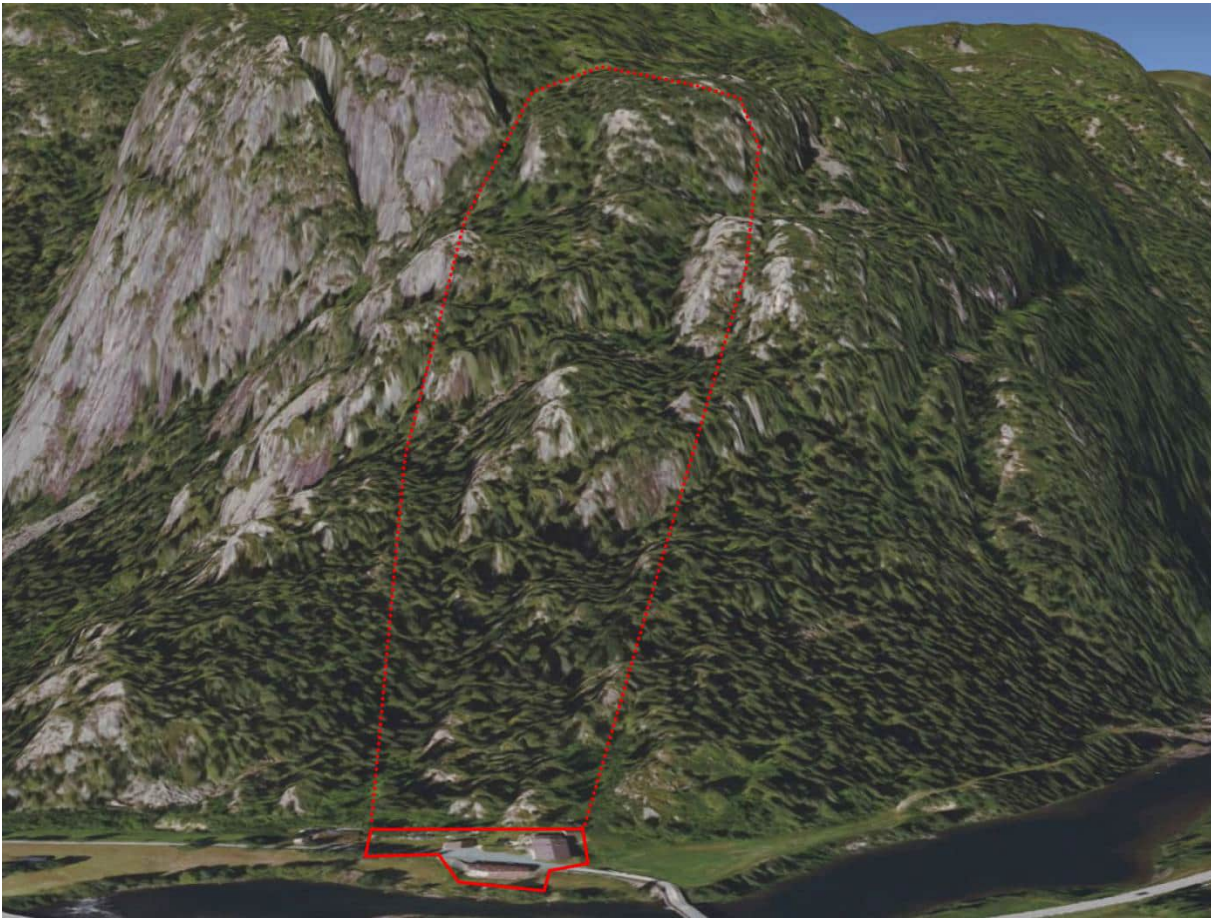
Figur 2. Utklipp fra «Norge i Bilder» av utredningsområdet som er omtrentlig markert med røde polygoner [5]. Utklippet er tatt mot vest

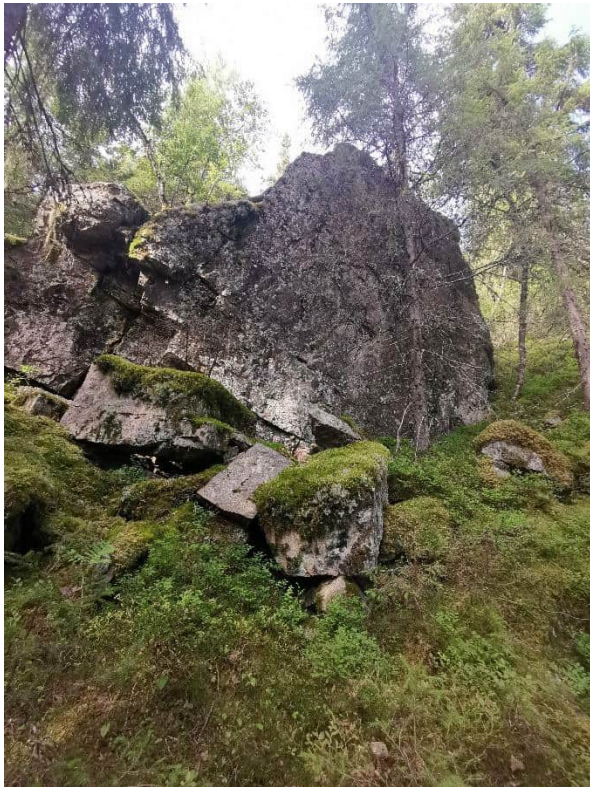
Bilde 3: Infopunkt 5 i Vedlegg 4. Steinsprangblokker. Den ene er flere kubikkmeter stor. Ved kote 585 moh.

I felt er det observert utraste blokker i underkant av de bratte skrentene som trolig stammer fra steinsprang (se Bilde 3-Bilde 7 i Vedlegg 2). Det er òg observert steinur i søkkene langs fjellsiden som trolig stammer fra steinsprang. Det er ikke observert noen skredavsetninger utover dette.

| 5 | Steinsprangblokker. Den ene er flere kubikkmeter stor. |

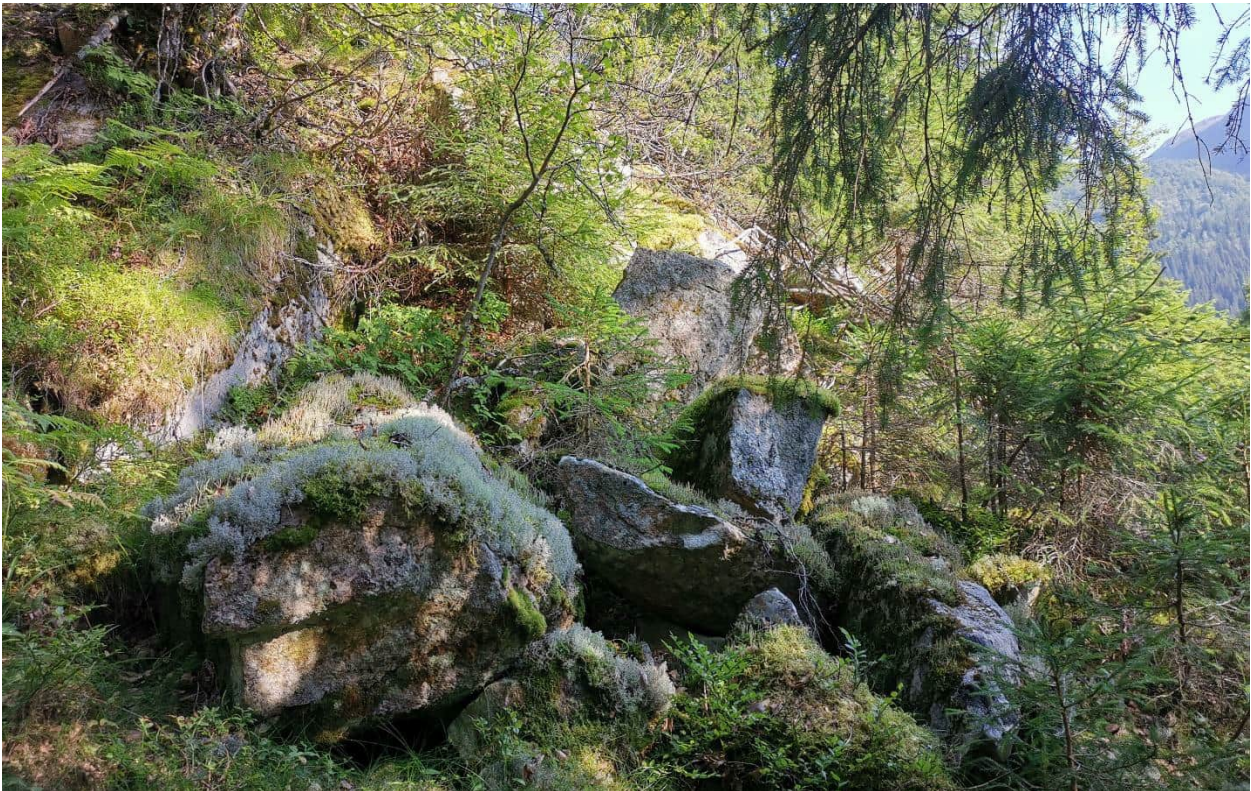
Bilde 5 Infopunkt 6 i Vedlegg 4. Steinsprangblokker i størrelsesorden ca.  $< 1 \text{ m}^3$ .

| 6 | Steinsprangblokker i størrelsesorden ca. 0,5 m <sup>3</sup> . |

Det er observert at tidligere steinsprang fra skrentene stopper fort opp, da terrenget i underkant av bergskrentene er slakt. Se Bilde 4-Bilde 7 i Vedlegg 2 for eksempler på bergskrenter og steinsprangavsetninger som er registrert i påvirkningsområdet, samt registreringer av steinsprangblokker i Vedlegg 4. Det ble ikke registrert noen steinsprangblokker i kartleggingsområdet.

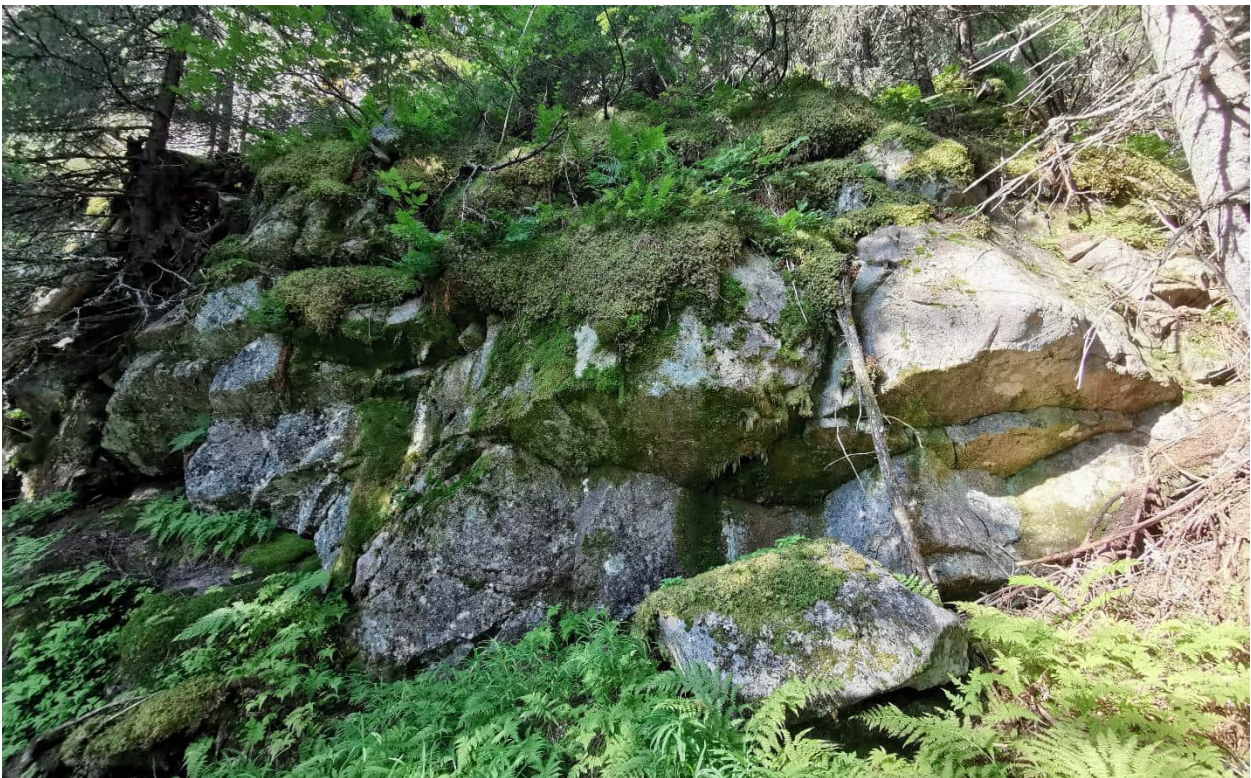
Bilde 6: Infopunkt 7 i Vedlegg 4. Bergskrent med avløste blokker i størrelsesorden ca.  $0,5 \text{ m}^3$ .

| 7 | Bergskrent med avløste blokker i størrelsesorden ca. 0,5 m <sup>3</sup> . |

Bergskrentene i påvirkningsområdet er stort sett mellom 5-20 meter høye, og det er registrert at berget er nokså oppsprukket med tilsynelatende avløste blokker som kan gli ut. Løsnestannsynligheten vurderes å være større enn 1/1000.

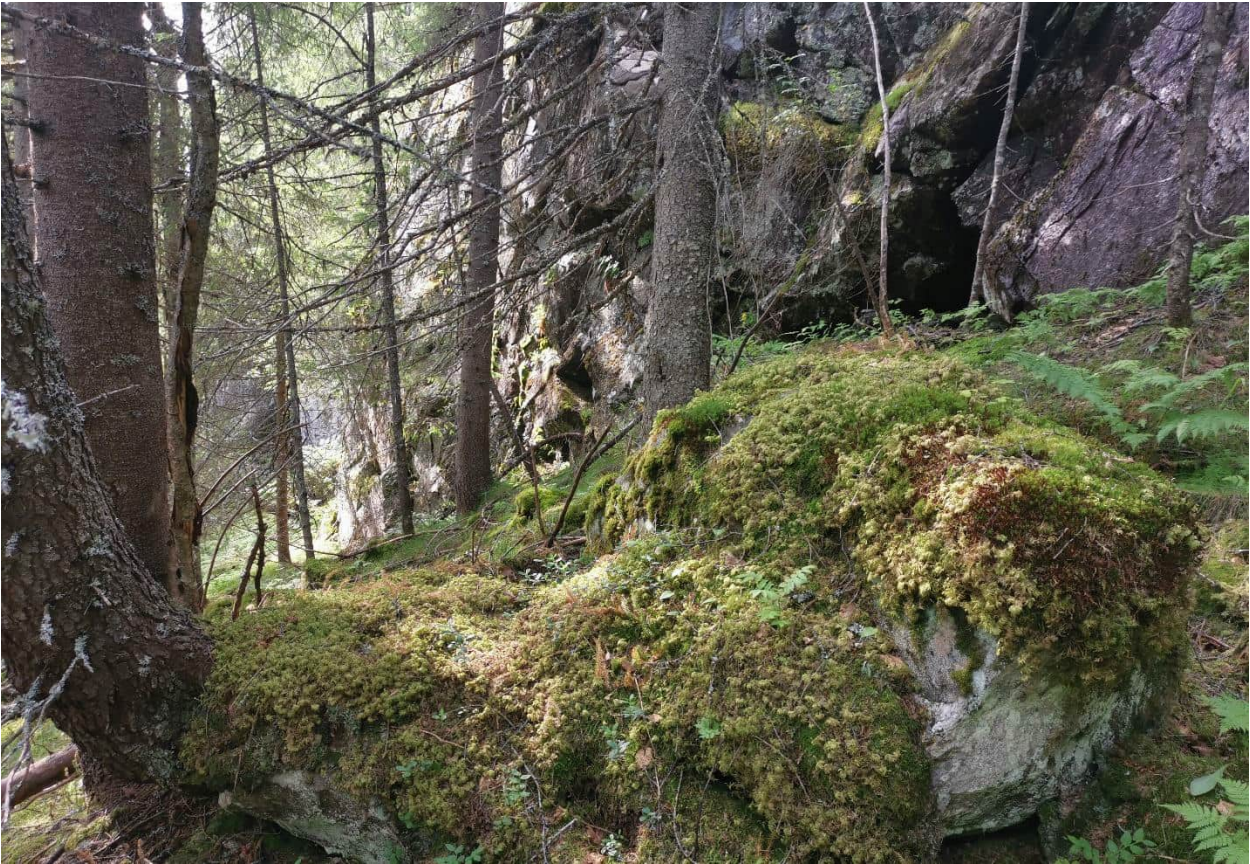
Bilde 7: Infopunkt 9. Bergskrent. Få steinsprangblokker i underkant.

| 9 | Bergskrent. Få steinsprangblokker i underkant. |
