# GEOTEKNISK RAPPORT

Vurdering av områdestabilitet

Engeråsveien, gnr./bnr. 57/19, i Aurskog-  
Høland kommune

50173-02-R

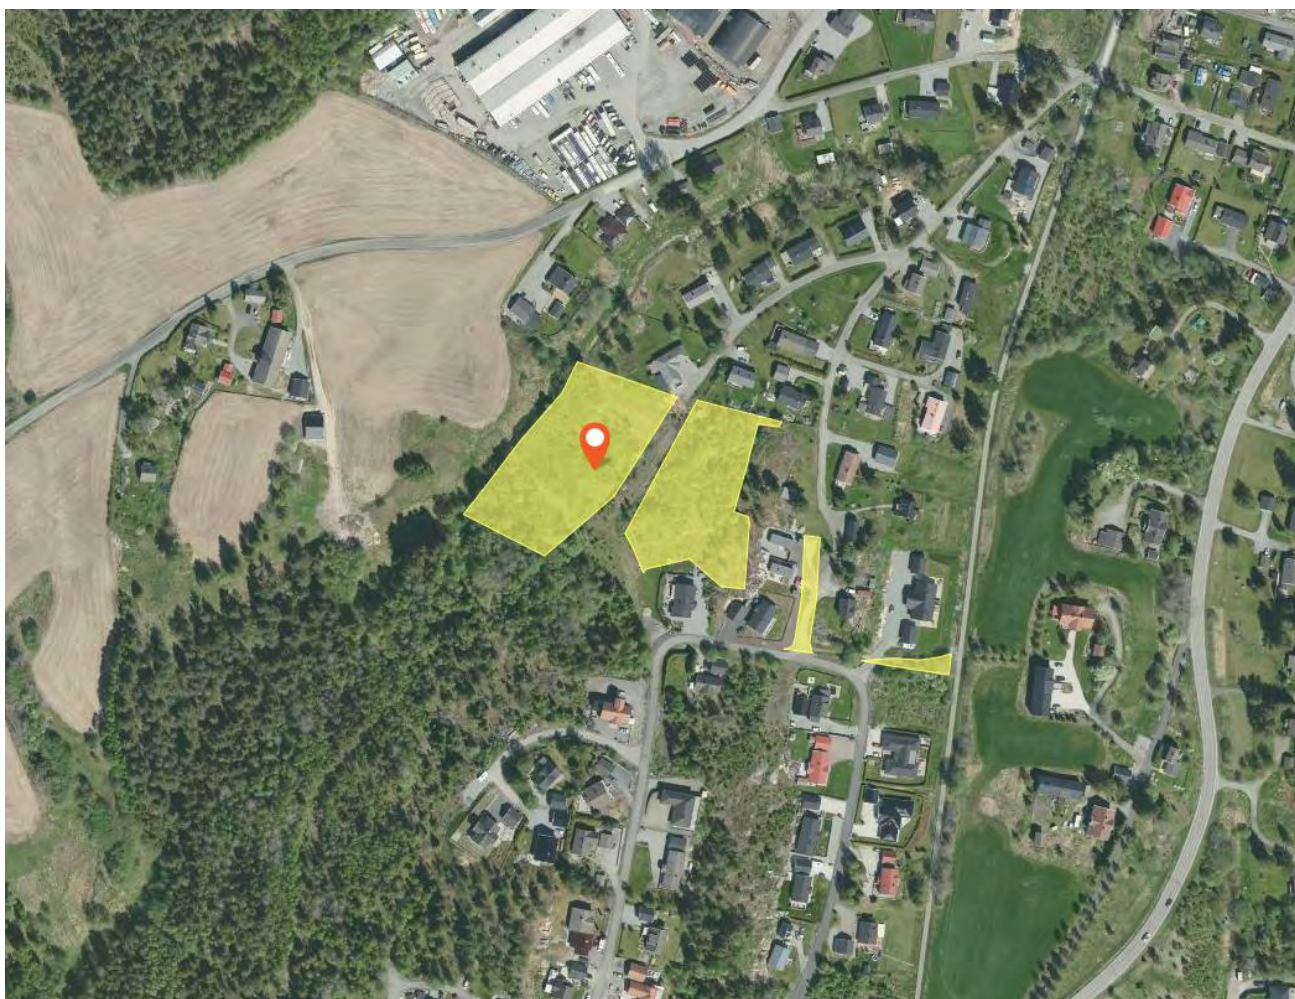
Figur 3: Flybilde av området rundt gnr./bnr. 57/19 i Aurskog-Høland kommune. Tomta er markert (kilde: Norgeskart)

Tiltaksområdet består av to deler lokalisert øst og vest for Engeråsveien (gnr./bnr. 57/19) slik som vist på Figur 3. Denne rapporten omhandler disse to delene som ett enkelt område.

Tiltaksområdet er plassert på en slak helning med laveste punkt i en ravinedal i nordvest på ca. kote +135 moh. til høyeste punkt på +145 moh. i øst, og består av småkupert terreng og bebyggelse, samt fjellet Ormåsen på kote +190 moh. ca. 400 nordvest for tiltaksområdet.

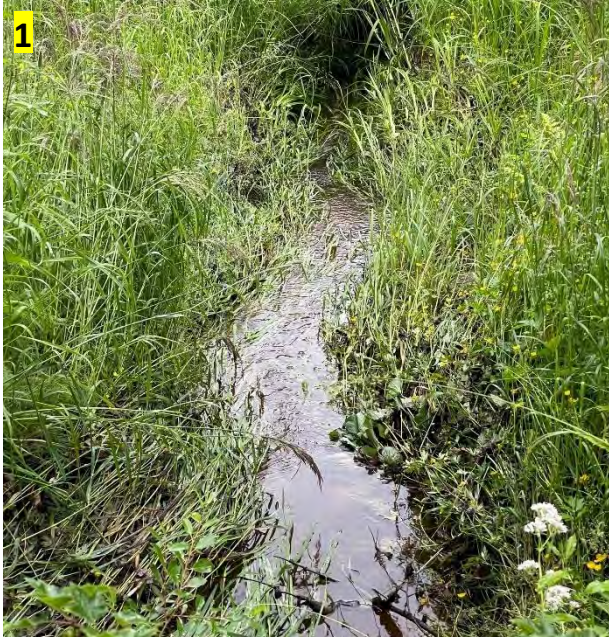
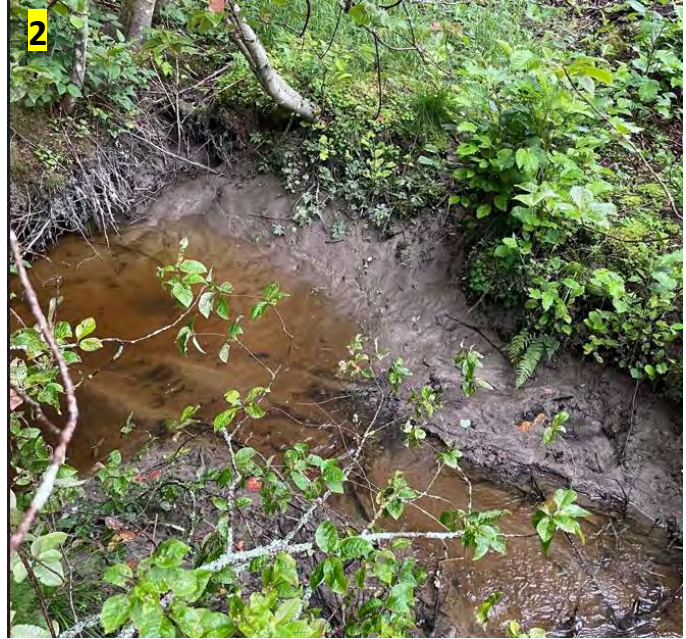
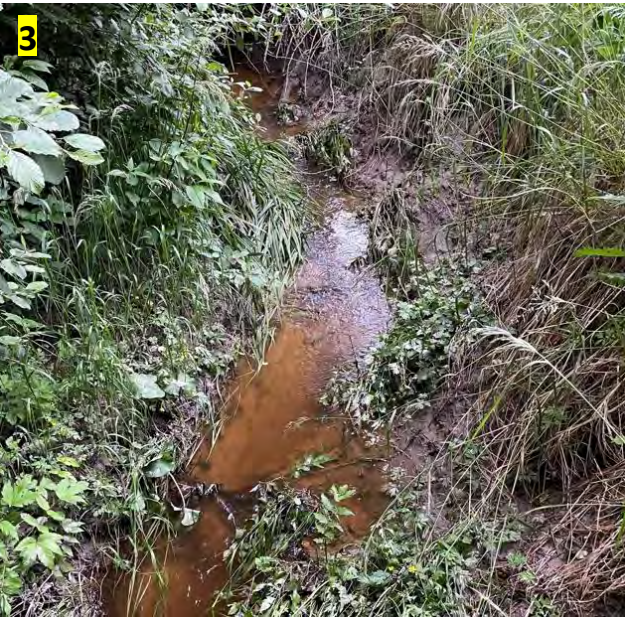
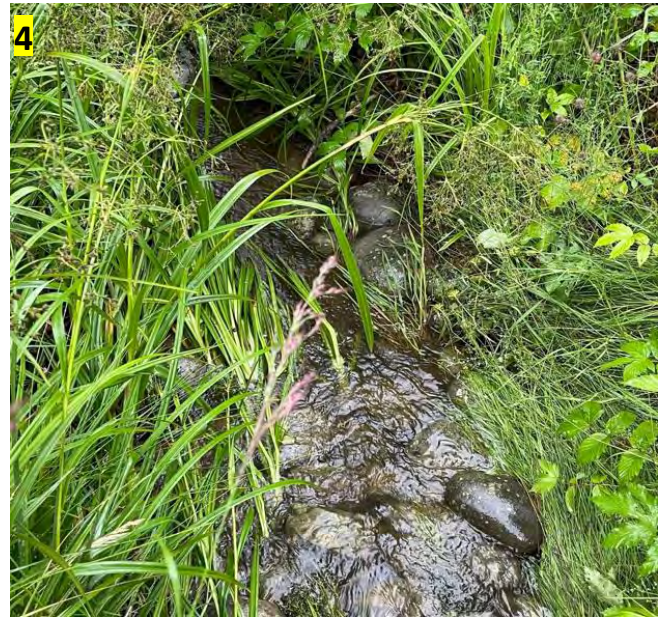
Figur 15: Bilder av bekkeløp fra befaring

På del av bekkeløp som går fra bilde 1 til 4 (markert i grønt på Figur 15), er det ikke observert erosjon, dog er det høyt gress på denne strekningen og evt. mindre erosjon kan derfor forekomme. På bilde 4 går bekk igjennom steinfylling og erosjonsfaren her er derfor vurdert til *ingen erosjon* (score = 0).

Bilder (2) og (3) gir tydelig indikasjoner på erosjon på begge sider av bekkeløp, men det er ikke observert overflateutglidninger. I tillegg er vannføringen lav, og erosjonen er derfor vurdert til *litt erosjon* (score = 1). Dette gjelder del av bekkeløp fra tomtegrense i nord og sørover mot observerte fjellblotninger (ref. kap. 5.2) slik markert i rødt på Figur 14, og denne delen av bekkeløpet må dermed **erosjonssikres**.
