| Oppdrag | Nummer og navn<br>25319 Skaun, Eggkleiva - Skredfarevurdering for gbnr. 159/3, Eggvegen 90. | Oppdragsleder<br>Nils Arne K. Walberg |
| Dokument | Nummer<br>25319-01-1<br>Utført av<br>Nils Arne K. Walberg | Dato<br>2025-05-14<br>Kontrollert av<br>Hallvard<br>S.0020Nordbrøden |

## Utredning av sikkerhet mot skred i bratt terreng

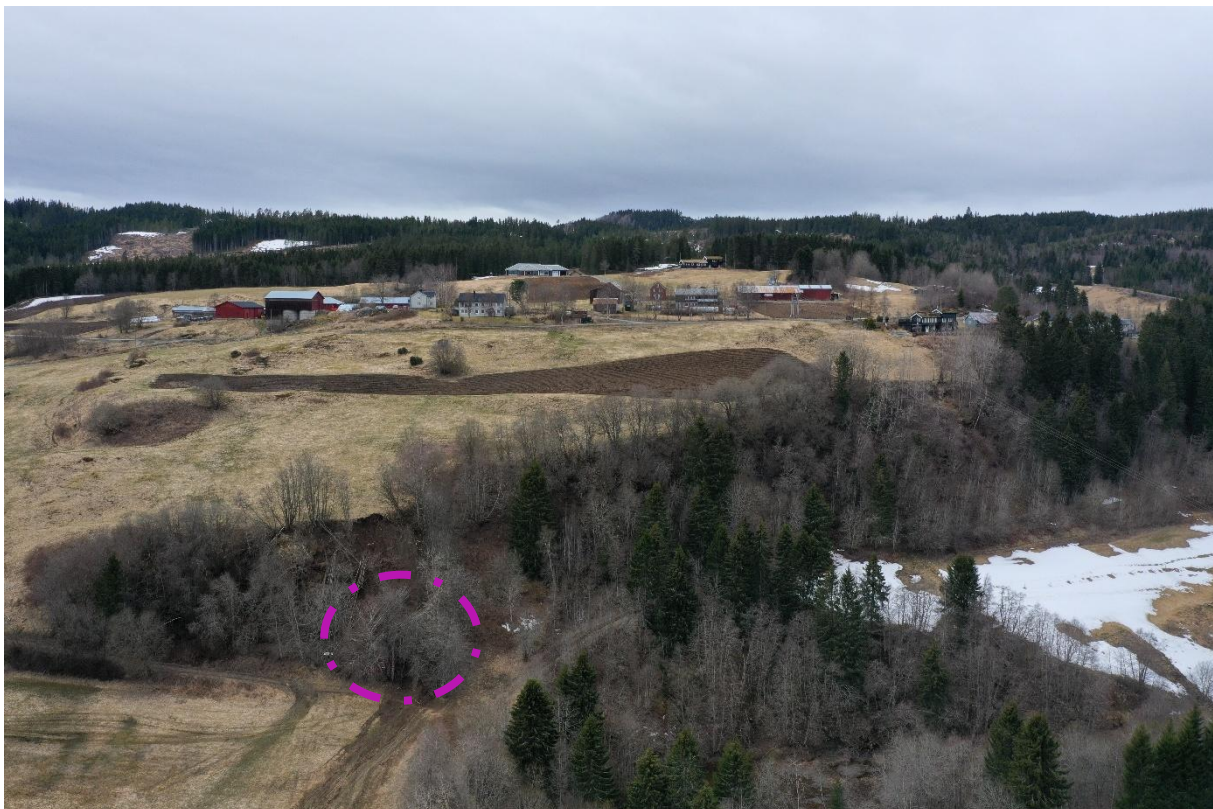
*Figur 1: Oversiktsbilde for kartleggingsområdet og påvirkningsområdet. Bildet er tatt mot vest. Kartleggingsområdet er omtrentlig avgrenset med stiplet polygon.*

Kartleggingsområdet ligger ved Eggkleiva i Skaun kommune, ca. 20 kilometer sørvest for Trondheim. Selve hytta ligger på en festetomt i nedre del av en skråning ned mot Egghåggåbekken, se Figur 1 og Figur 2.

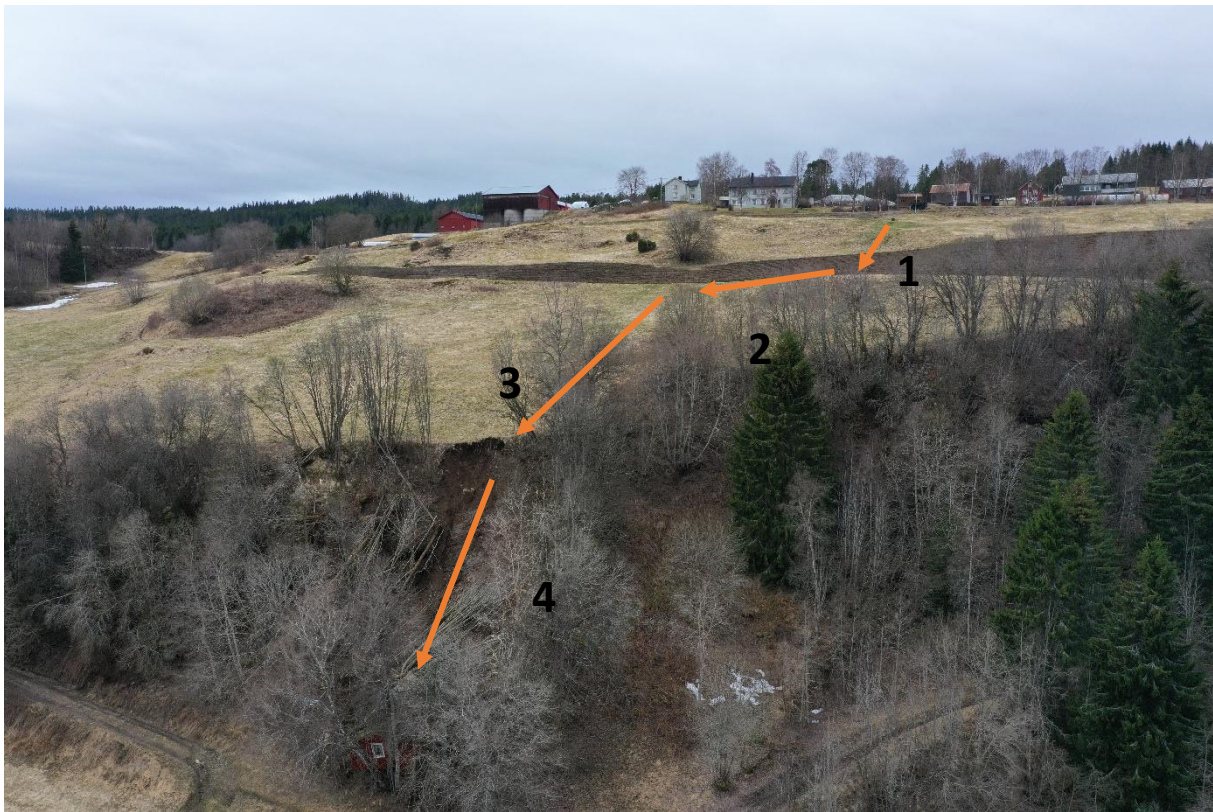
Under befaringen ble observert tegn til overflateavrenning og transport av finkornet masse fra veien/ utløp stikkrenne og ned mot pløyd del av åker (1 i Figur 8). I området som ble pløyd før vinteren er det tydelig at vannet har fulgt furene i åkeren på skrå og dermed avveket fra falllinjen i terrenget ved å flytte seg omtrent 30 m sideveis. Dette er synlig ved at det er avsatt sand og grus i furene (2). Fra laveste punkt i den pløyde åkeren har vannet rent i direkte fallretning over gressletta (3) og ned mot skråningen hvor skredet løsnet (4). Det er avsatt litt grus i tillegg til at en linje i åkeren var noe grønnere enn område rundt. Basert på observasjoner antas det at skredet løsnet som følge av overflateavrenning og økt vannhastighet (erosjon) i det brattere terrenget. Skredet har løsnet helt ned til bart fjell, så poretrykksoppbygning langs bergoverflaten kan heller ikke utelukkes som utløsningsprosess. Det er også tegn til at det har rent en del vann i etterkant av skredet som har gravd i skredmassene.. Ytterligere bilder er gitt i vedlegg.

Figur 8: Oversikt over hvor det er tegn på overflateavrenning (1-3) og skredet (4).

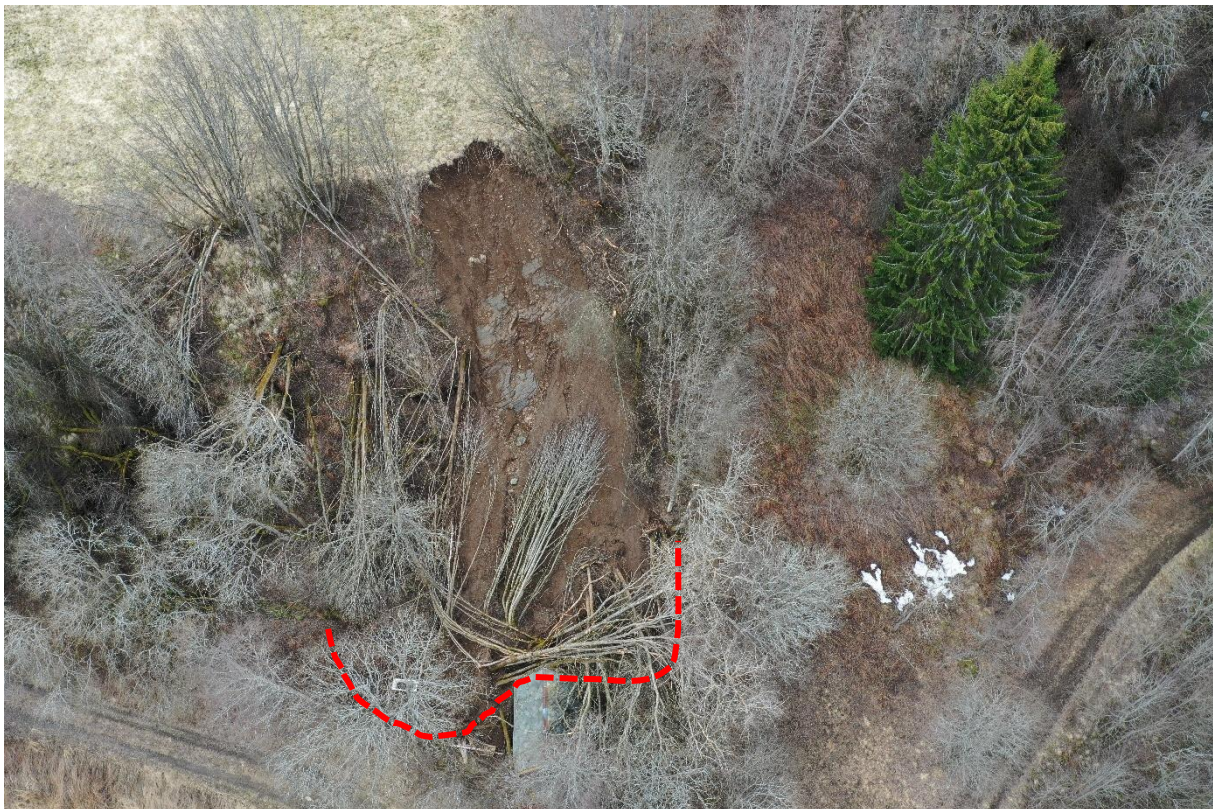
Jordskredet i mars 2025 viste at jordskred er en aktuell prosess i skråningen, og løsnestannsynligheten vurderes å være  $\geq 1/1000$ , men mindre enn 1/100 i påvirkningsområdet. Jordskredet løsnet rett ovenfor hytta og tok med seg mesteparten av

Figur 10: Dronefoto av skredet. Hytta er synlig nederst i bildet.

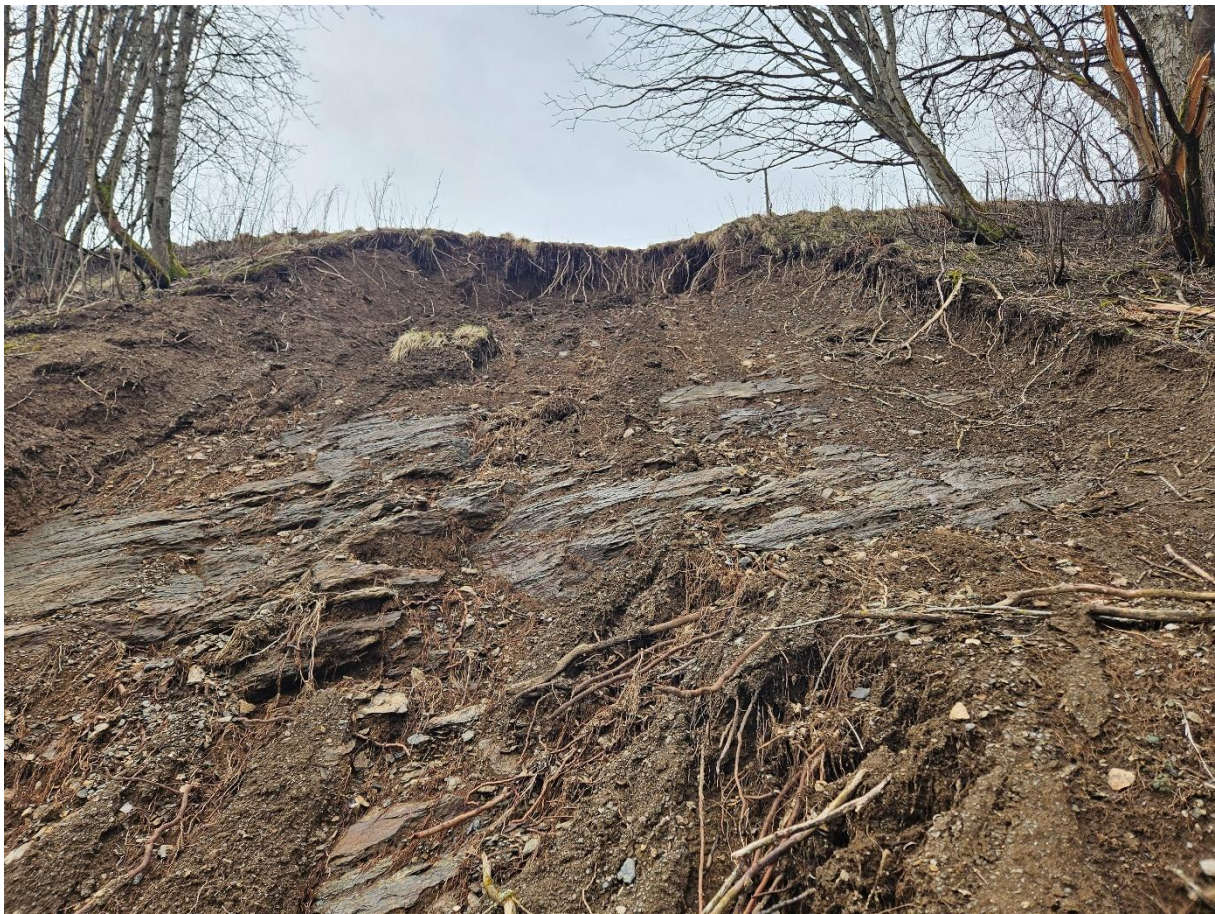
løsmassene over berggrunnen. Det er gjenstående løsmasser i krona. Foto i Figur 11 viser tydelig berg i dagen midt i skredløpet.

*Figur 11: Løsneområdet for jordskred viser at skredet har gått helt ned til fjell.*

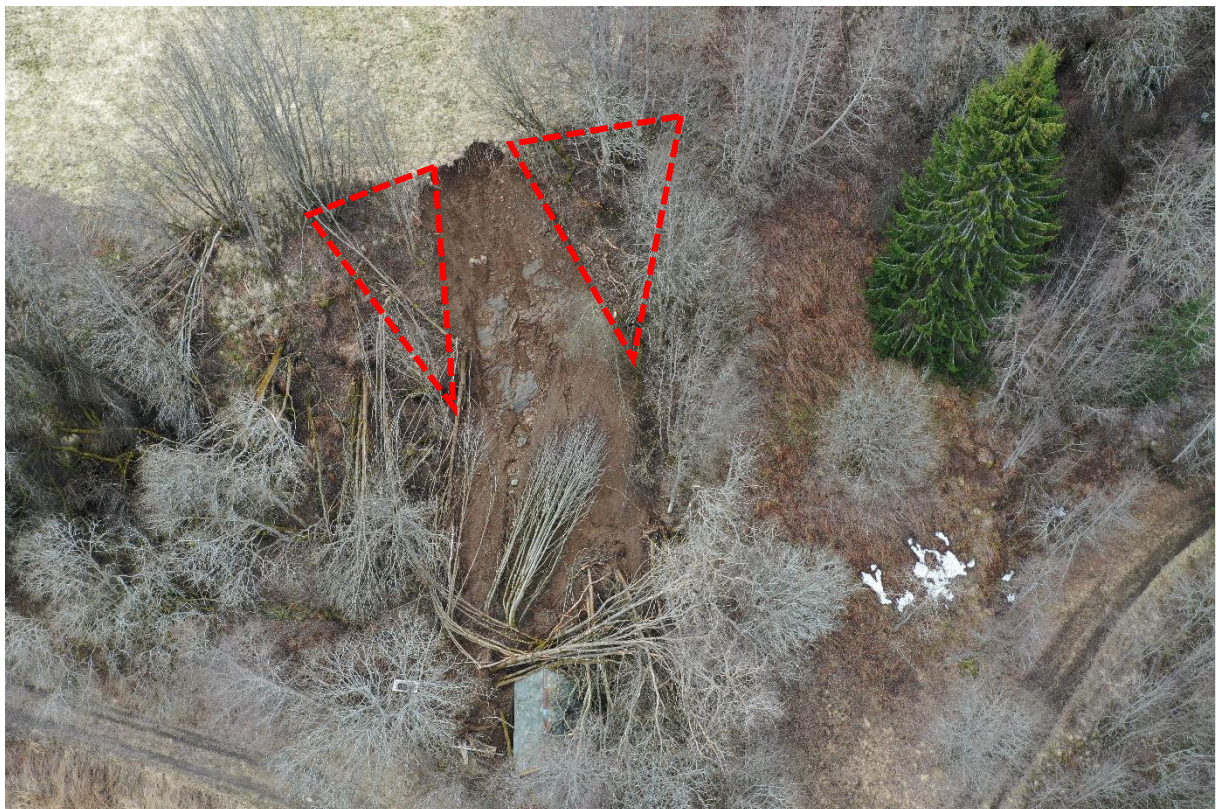
Figur 13: Areal for fjerning av masser (A) eller erosjonssikring (B).

- A) Utslaking av terreng i løснеområde for jordskred til side for eksisterende skredløp ved å fjerne løsmasser helt eller delvis ned mot fast fjell (røde områder). Bakre avgrensning av ny løsmasseskråning må være slak nok til at fremtidige skred ikke vil forekomme.
- B) Erosjonssikring av løsmassedekket som stabiliserende tiltak langs skredkanter og tilgrensende løснеområder for jordskred. Samme utstrekning som A.
- C) Vollkonstruksjon i overkant av huset eller forsterket og forhøyet fundament som motstår laster fra jordskred.

Utarbeiding av eventuelle skredsikringstiltak i punkt B og C krever dimensjonering og prosjektering for å oppnå ønsket sikringseffekt. Dersom man rensker for løsmasser vil dette være tilstrekkelig for å oppnå tilfredsstillende sikkerhet for skred for eksisterende hytte.

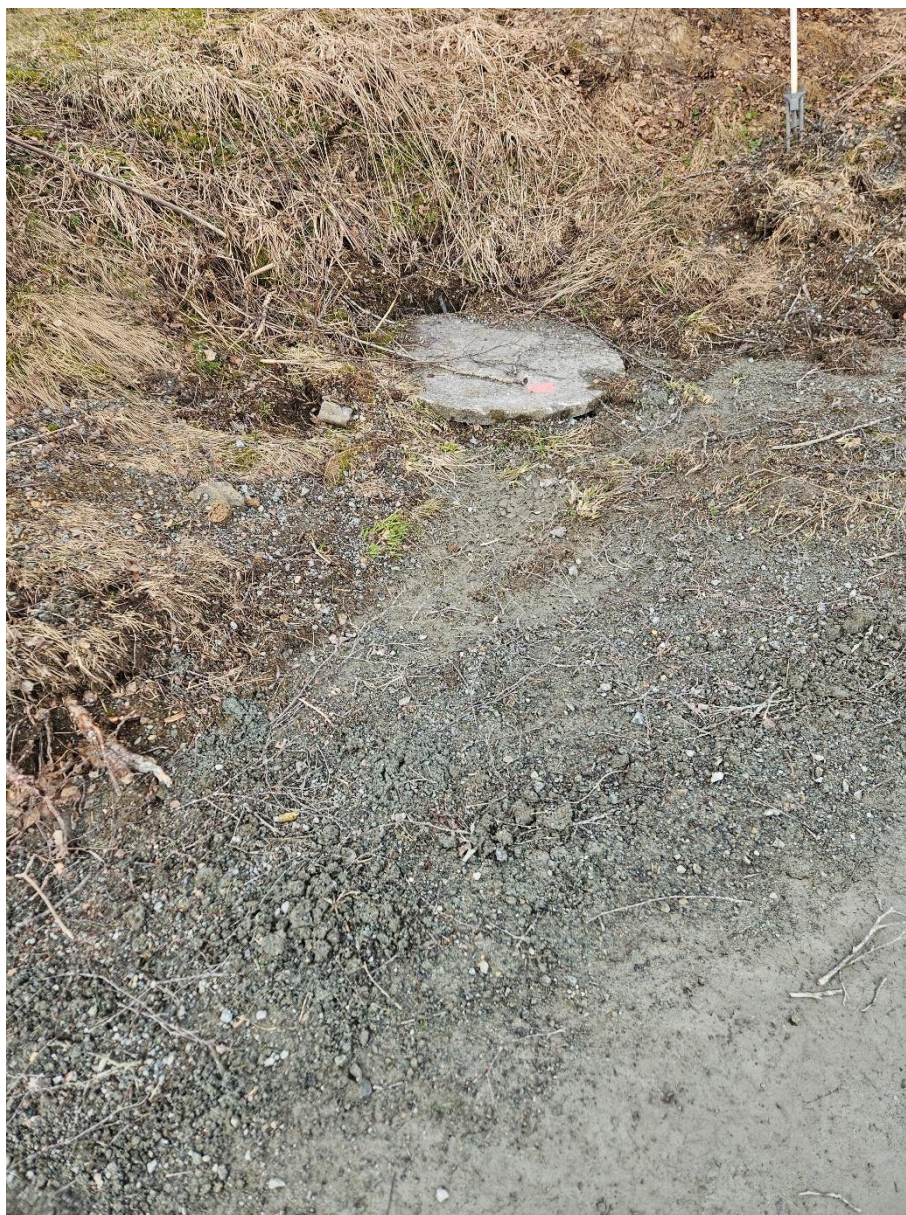
*Figur 14: Kum på overside vei.*

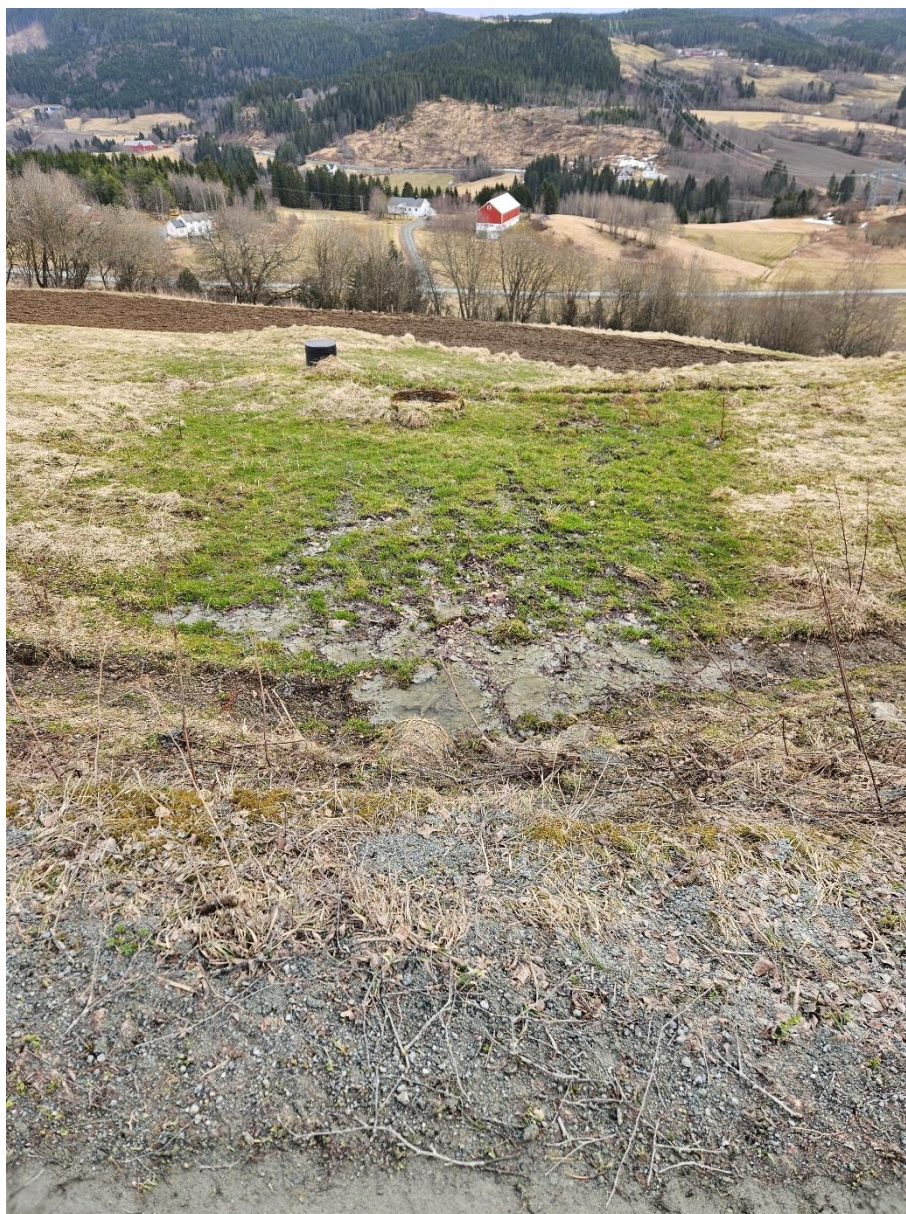
*Figur 15: Stikkrenner og kummer på nedside av vei.*

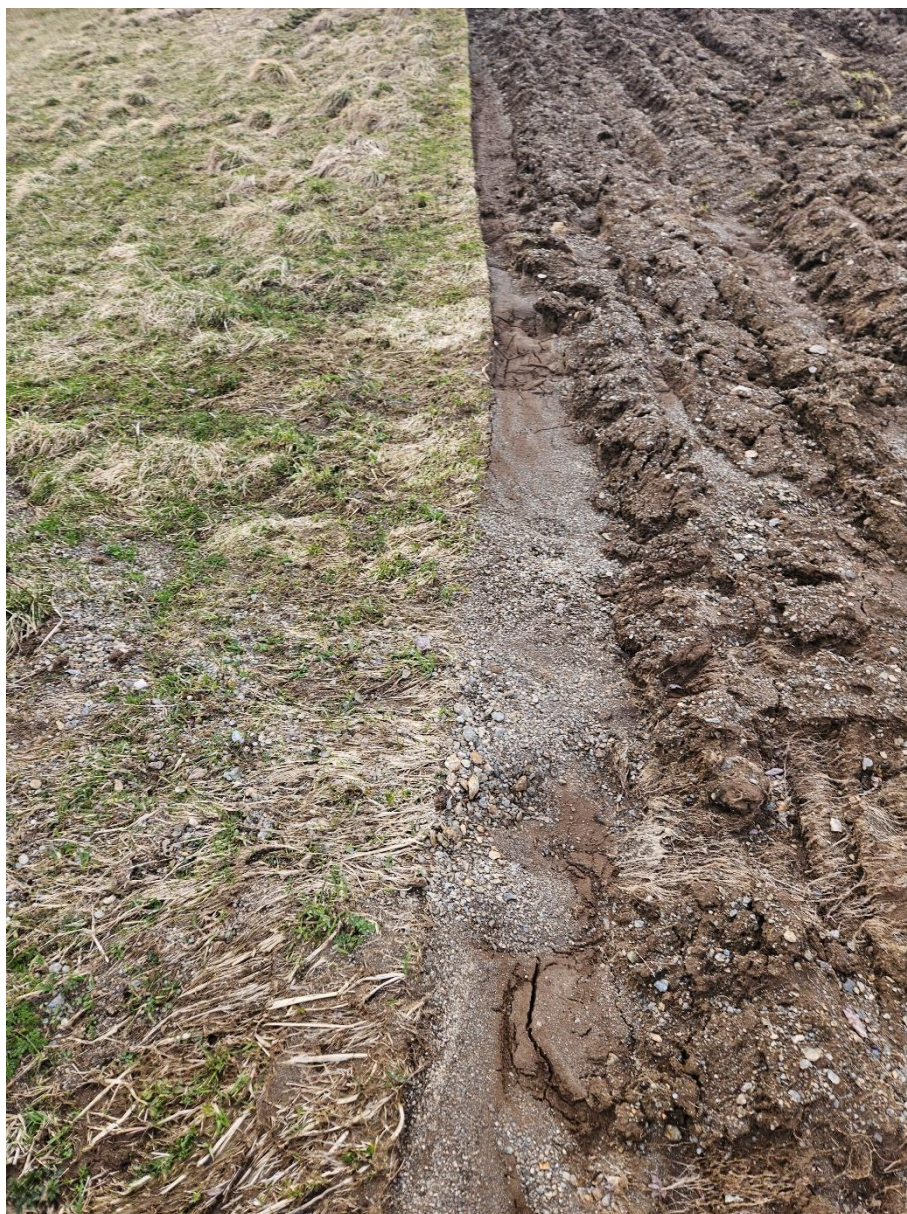
*Figur 17: Nederste fure fylt igjen av sand og grus. Vannet har rent fra høyre mot venstre.*

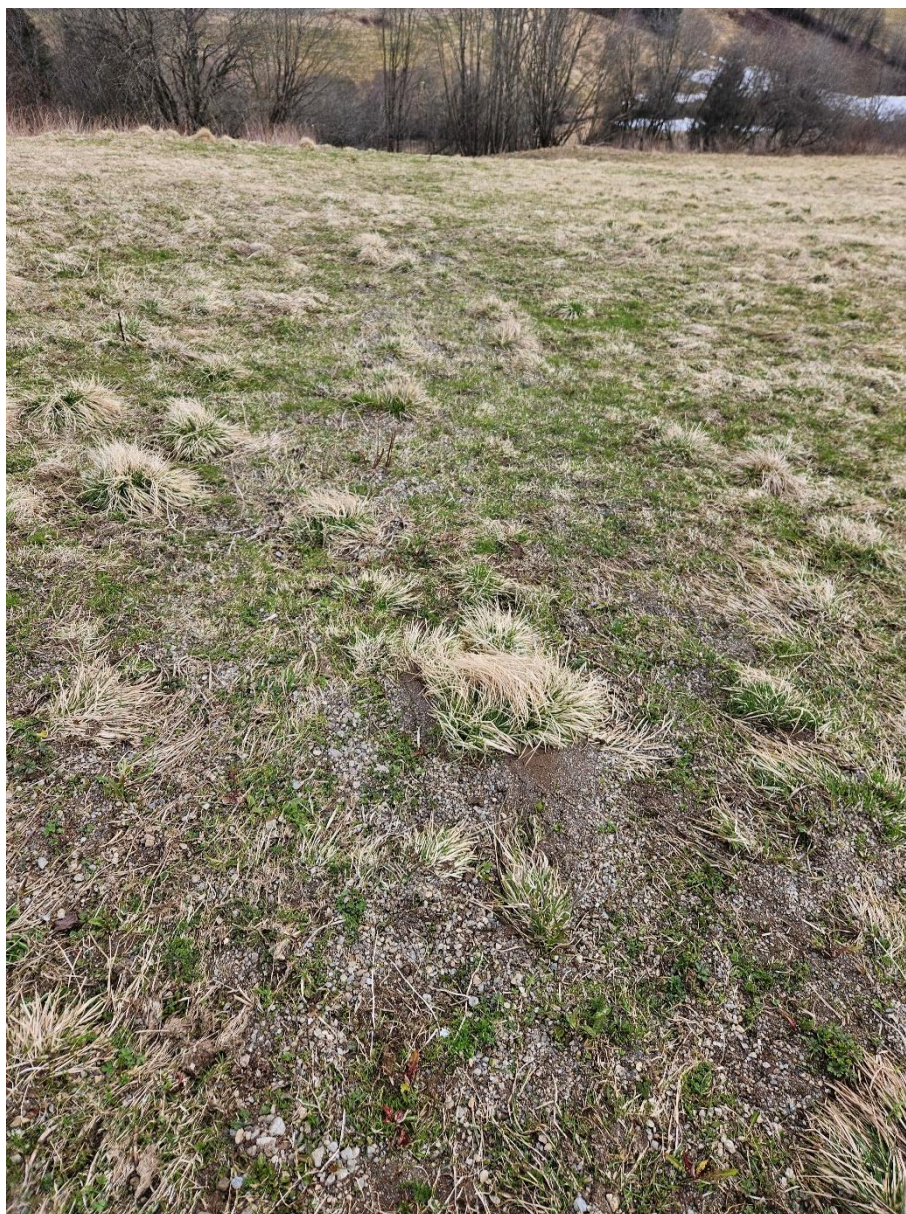
*Figur 18: Tegn på overflateavrenning og grus på nedre gresslette. Bildet er tatt nedover (mot øst) og vannet har rent fra nederst til øverst i bildet. Skredet løsnet helt øverst i bildet der terrenghelningen øker.*

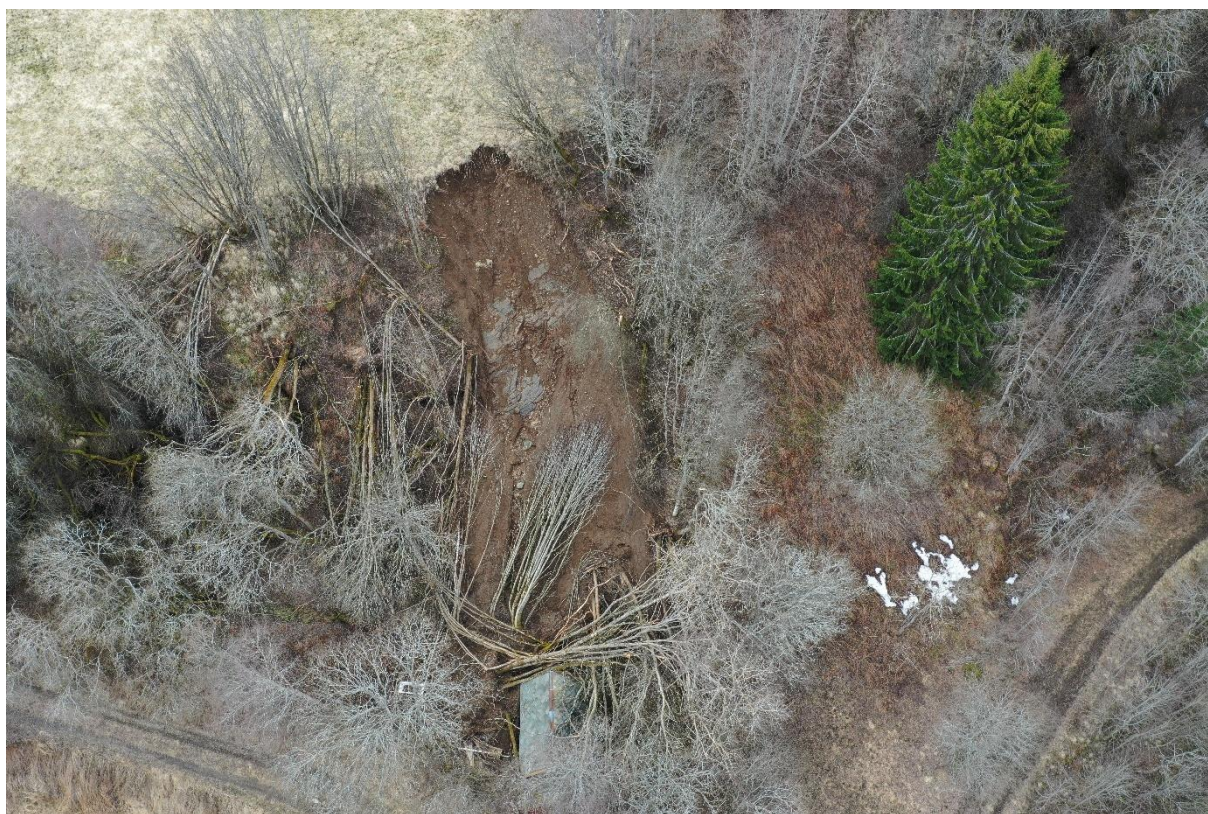
*Figur 19: Dronefoto av skred. Hytta er synlig nederst i bildet.*
