# Skredfarekartlegging – Brekkevægen 200

10248475-RIGberg-R01

Fareutredning i henhold til NVEs bransjestandard for  
skred i bratt terreng

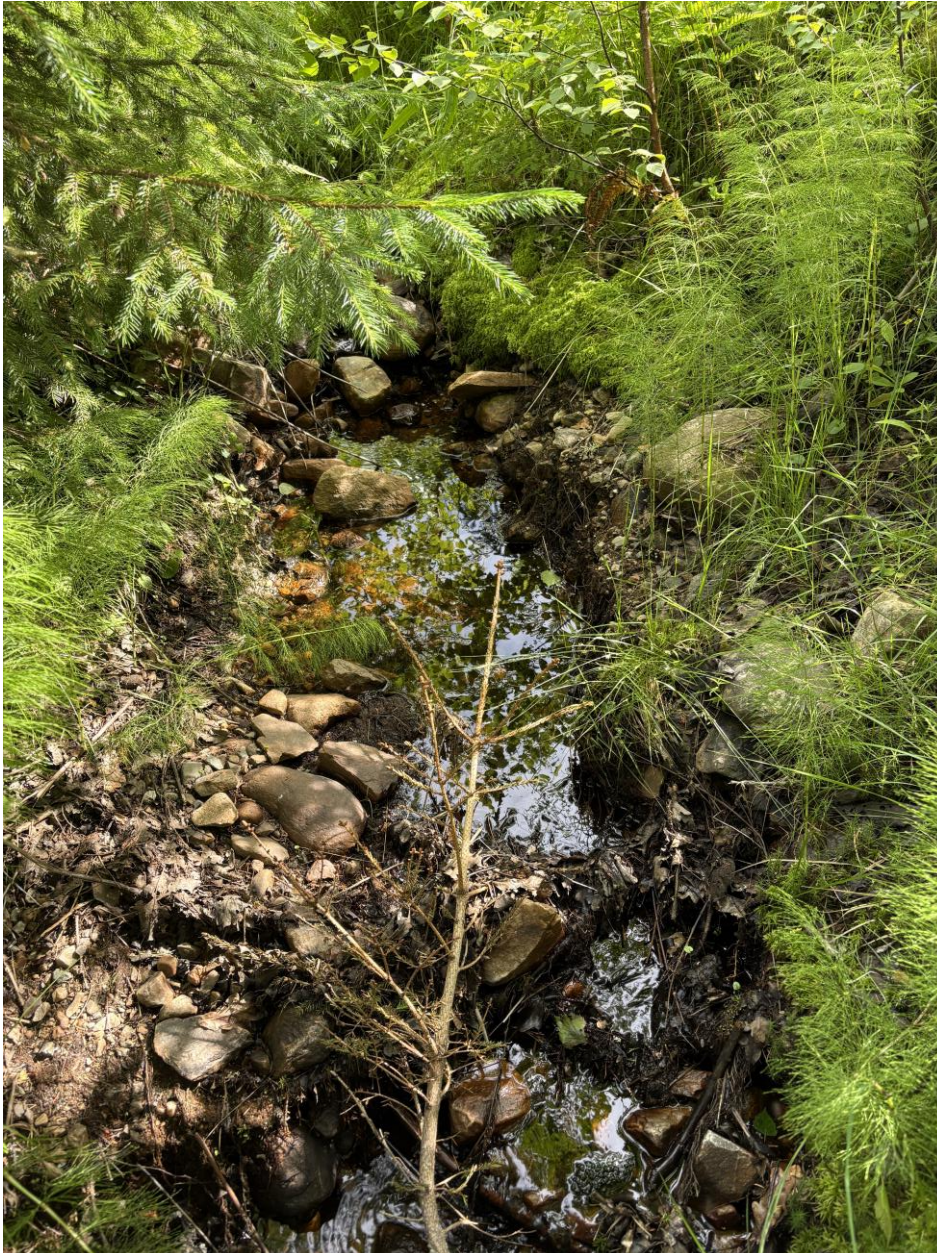
| Infopunkt | Beskrivelse |
|---|---|
| 1 | Bekk som er ca. 1 m dyp og 0,5 m bred. Fra bekkeløpet treffer kanten av jordet, antas det at den er gravd som en grøft for å lede vannet bort fra beitemark og bebyggelse. Bekken ligger i morenemasser med vegetasjon i sidekantene. Rør under veien er ca. 0,5 m i diameter.<br>I overkant av bekken er det en vegetert løsmasseskråning som består av morenemasser. |

Bilde 1: Infopunkt 1 i Vedlegg 4. Bekk som er ca. 1 m dyp og 0,5 m bred. Fra bekkeløpet treffer kanten av jordet, antas det at den er gravd som en grøft for å lede vannet bort fra beitemark og bebyggelse. Bekken ligger i morenemasser med vegetasjon i sidekantene.

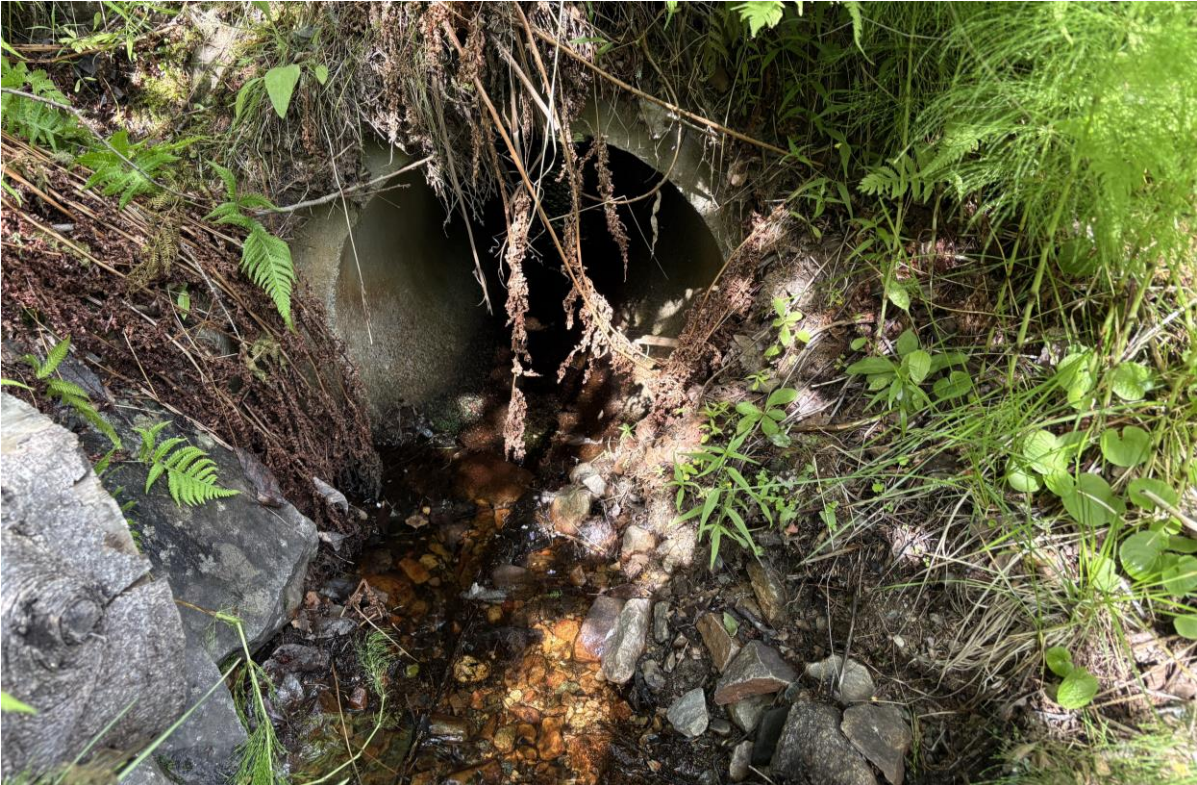
Bilde 2: Infopunkt 1 i Vedlegg 4. Bekk som går under veien. Røret er ca. 0,5 m i diameter.

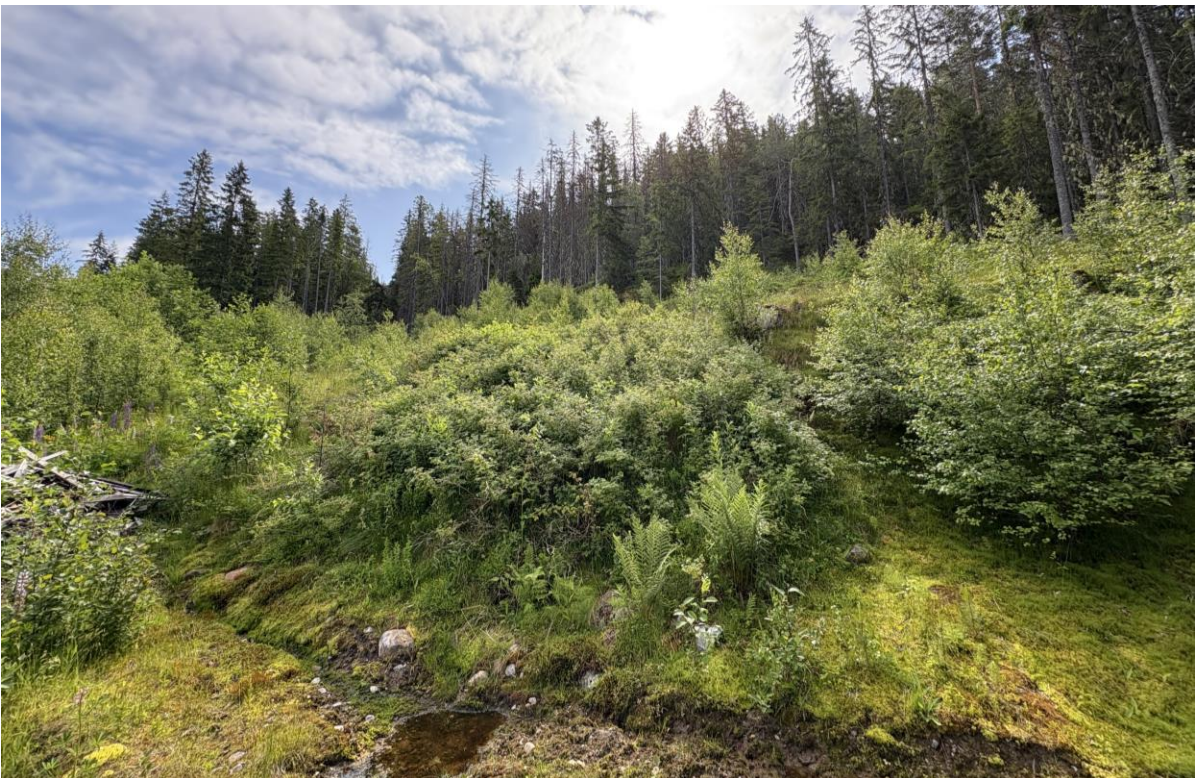
Bilde 3: Infopunkt 1 i Vedlegg 4. Vegetert skråning bestående av morenemasser. Sett mot sørøst.

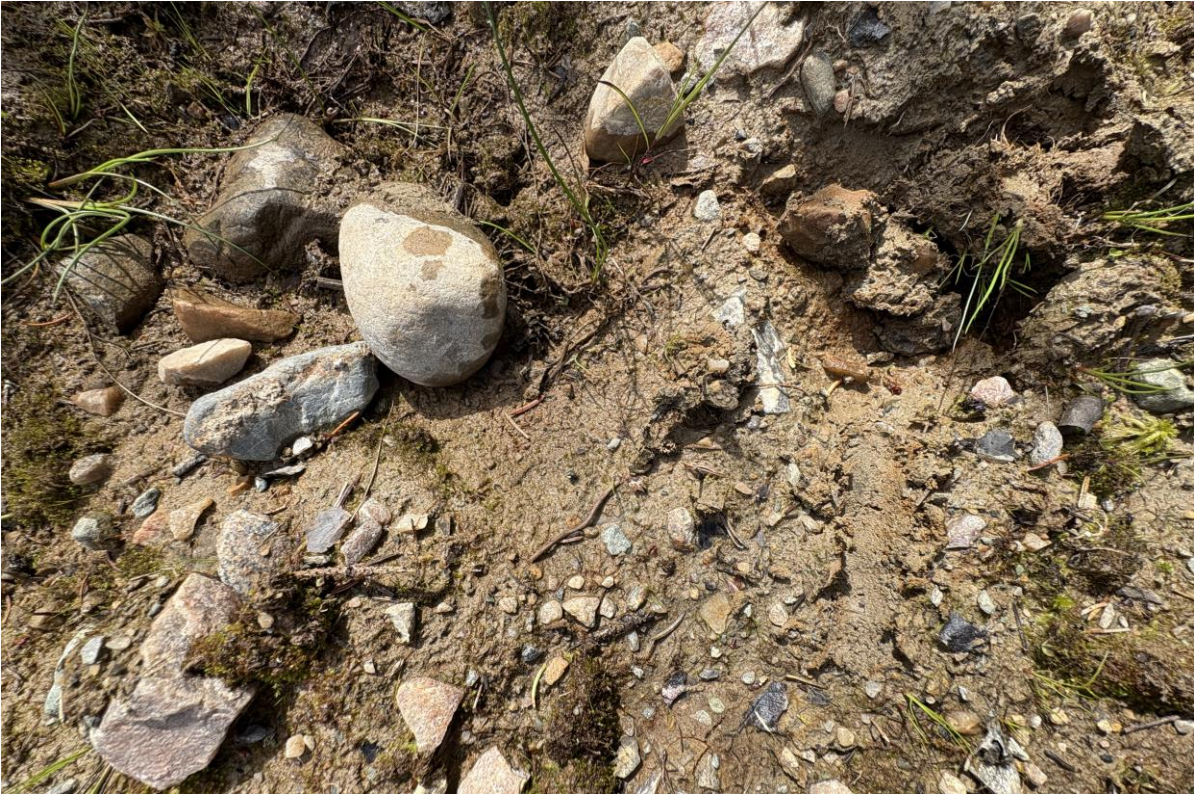
Bilde 4: Infopunkt 1 i Vedlegg 4. Nærbilde av morenemasser i skråning. Finstoffet er sandid/siltig.

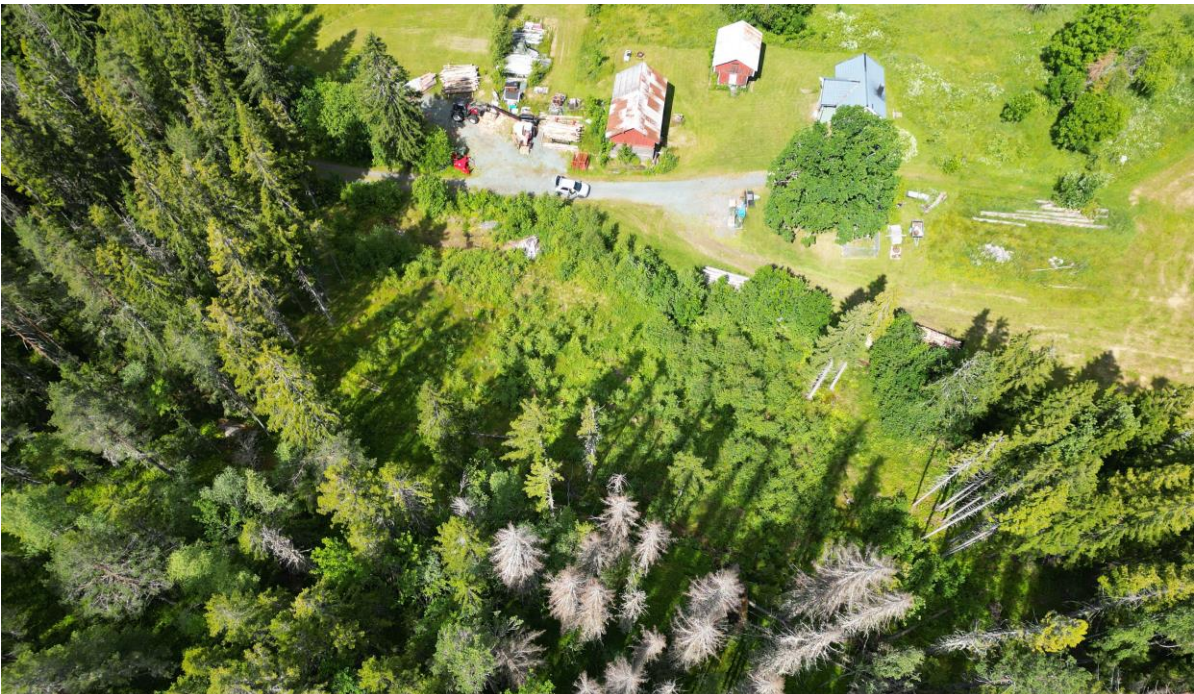
Bilde 5: Infopunkt 1 i Vedlegg 4. Dronebilde av løsmasseskråning og eksisterende bygninger i kartleggingsområdet. Sett mot nordvest.

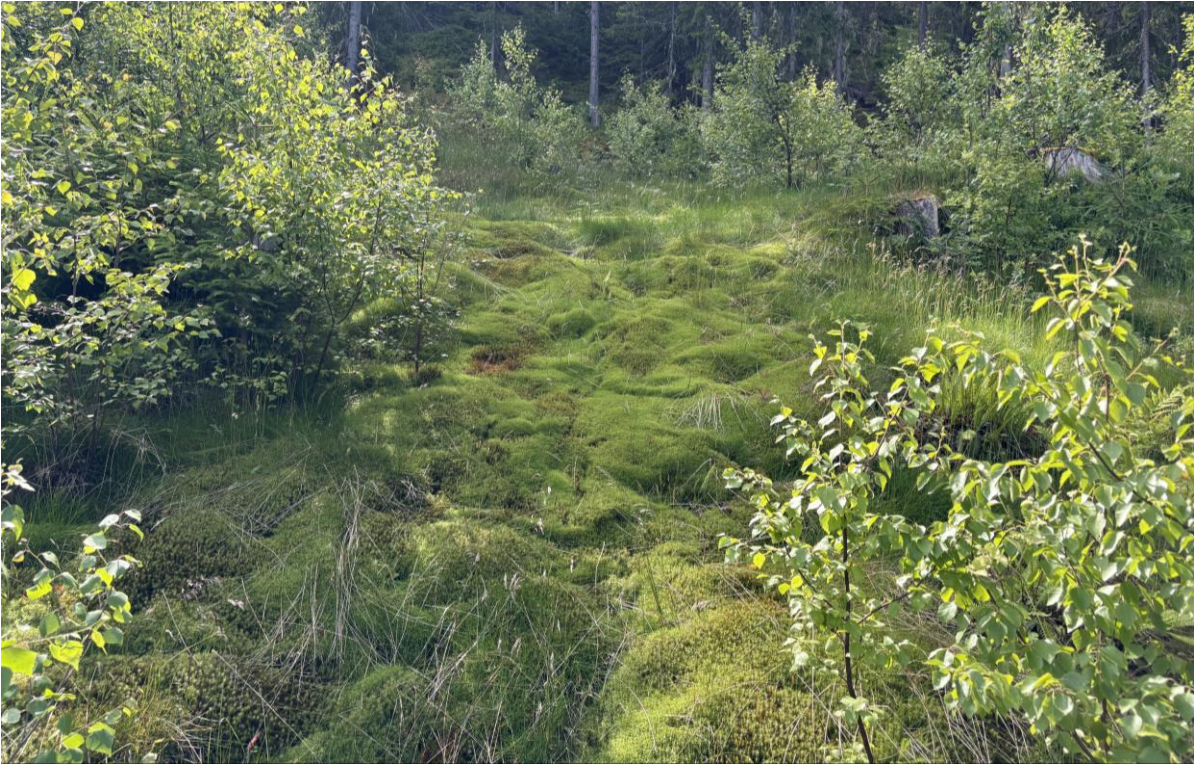
| Infopunkt | Beskrivelse |
|---|---|
| 2 | Mosekledd dekke. Tyder på at det er noe høyere markfuktighet her. |

Bilde 6: Infopunkt 2 i Vedlegg 4. Fuktig sig i løsmasseskårning. Ingen tegn til rennende vann, men mose tyder på fuktighet. Sett mot sørøst.

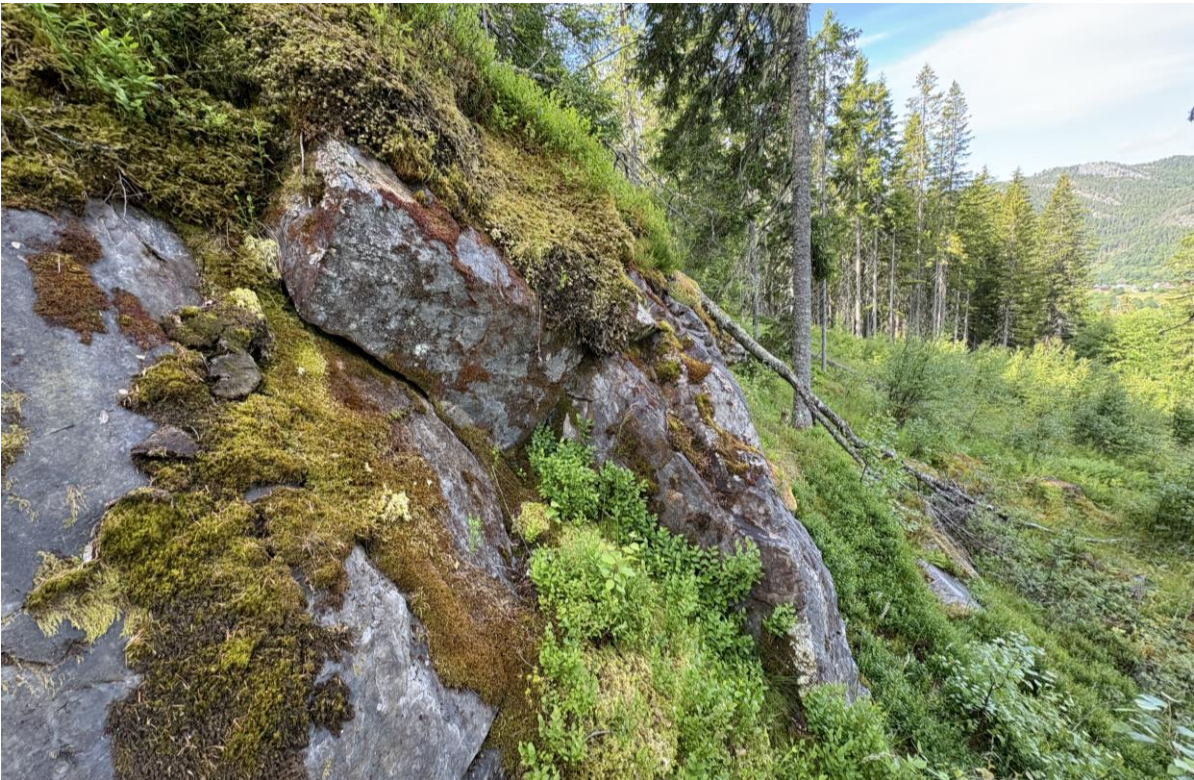
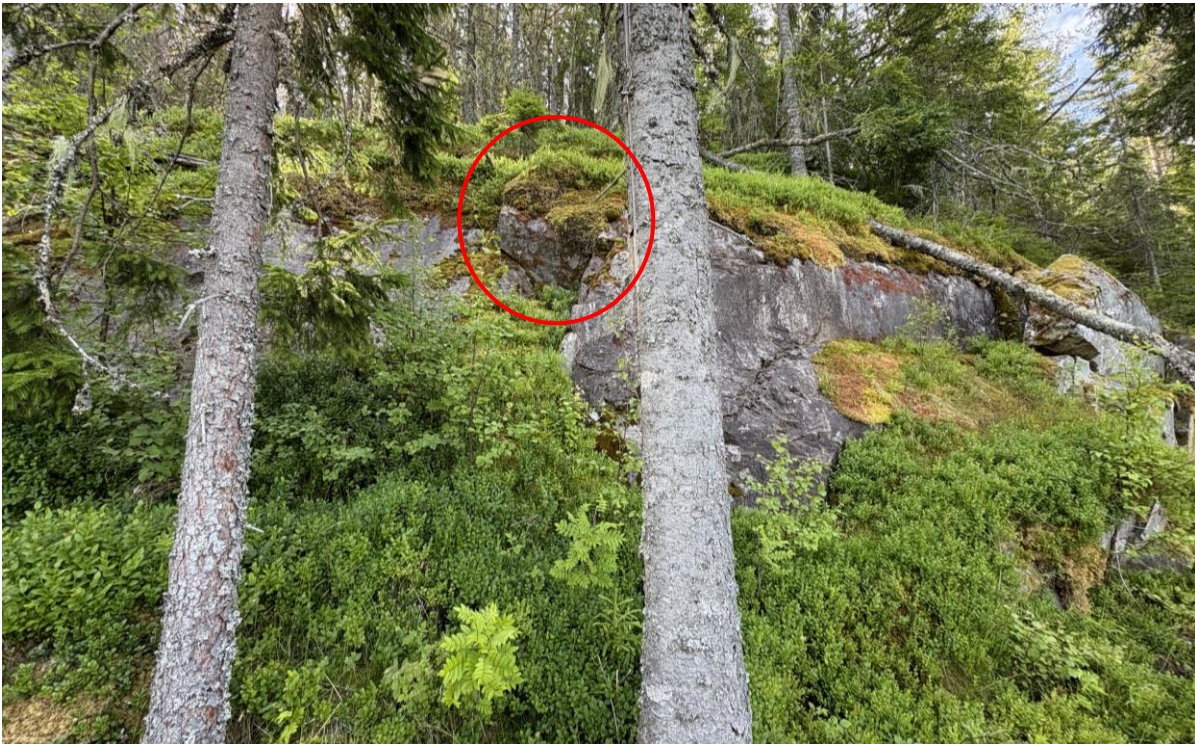
| Infopunkt | Beskrivelse |
|---|---|
| 3 | Tilsynelatende avløst blokk, størrelse ca. 0,7 m * 0,7 m * 0,4 m |

Rockyfor3D har ikke modellert utløpslengde ved bergskrent ved infopunkt 3, der avløst blokk er registrert. Dette er mest sannsynlig fordi bergskrenten er for lav til å fanges opp av modelleringsprogrammet. Det vurderes likevel som sannsynlig at dersom denne blokken løsner, vil den kunne nå inn i kartleggingsområdet med en årlig sannsynlighet større enn 1/1000.

Bilde 7: Infopunkt 3 i Vedlegg 4. Tilsynelatende avløst blokk i bergskrent på grensen til kartleggingsområdet. Sett mot sørvest.

Bilde 8: Infopunkt 3 i Vedlegg 4. Tilsynelatende avløst blokk i bergskrent på grensen til kartleggingsområdet. Samme som i Bilde 7. Sett mot sørøst.

Sweco konkluderer med at kartleggingsområdet ikke har tilfredsstillende sikkerhet mot alle skredtyper, og den samlede skredfaren vurderes som større enn 1/1000. I Vedlegg 6 – Faresonekart er det tegnet inn faresone, med steinsprang som dimensjonerende skredtype. Faresonen skyldes utelukkende en tilsynelatende avløst blokk i en bergskrent som ligger på grensen til kartleggingsområdet. Sikkerhet mot skred iht. TEK 17 i sikkerhetsklasse S2 er dermed ikke ivaretatt for en liten del av kartleggingsområdet. For å oppnå tilstrekkelig sikkerhet kan man enten unngå å bygge i faresonen, eller sikre/renske bort blokken.

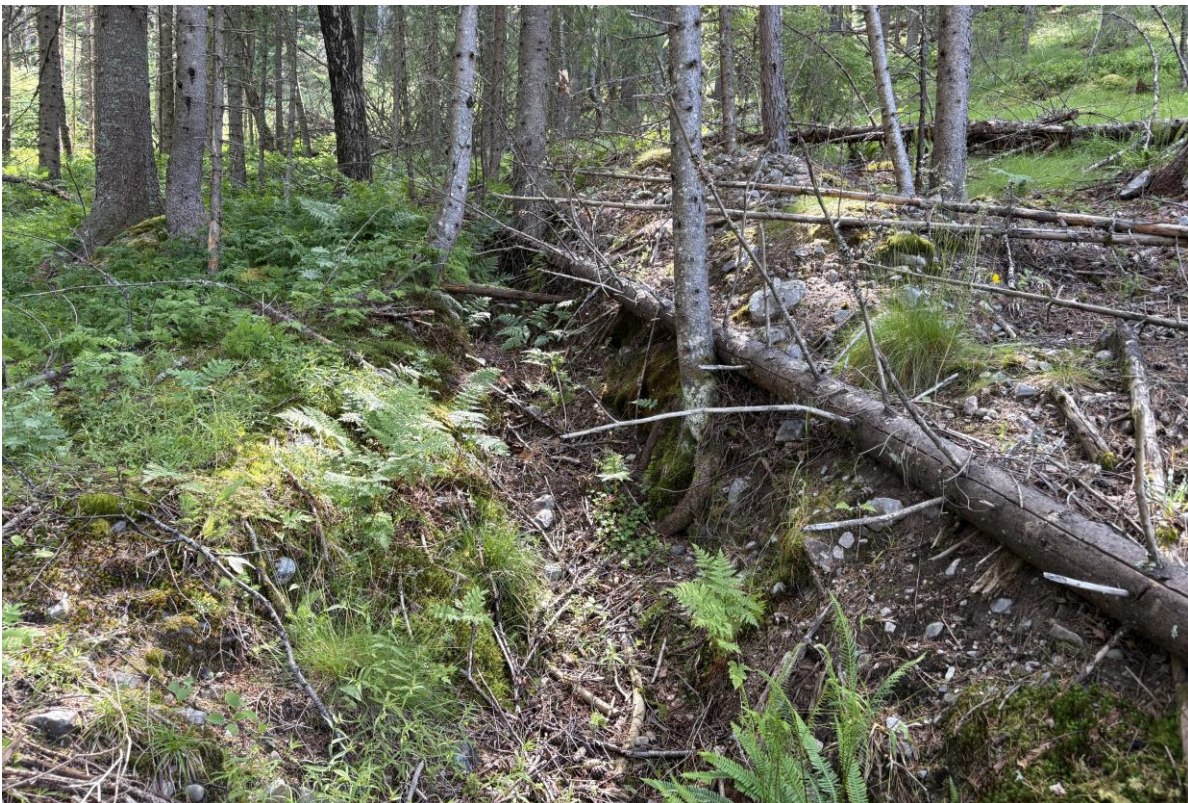
| Infopunkt | Beskrivelse |
|---|---|
| 4 | Grøft som er gravd i morenemasser. Ca. 0,5 m dyp. Ingen tegn til nylig vannføring/erosjon i grøfta. |

Bilde 9: Infopunkt 4 i Vedlegg 4. Grøft som er gravd i morenemasser. Ca. 0,5 m dyp. Ingen tegn til nylig vannføring/erosjon i grøfta. Set mot sørøst.

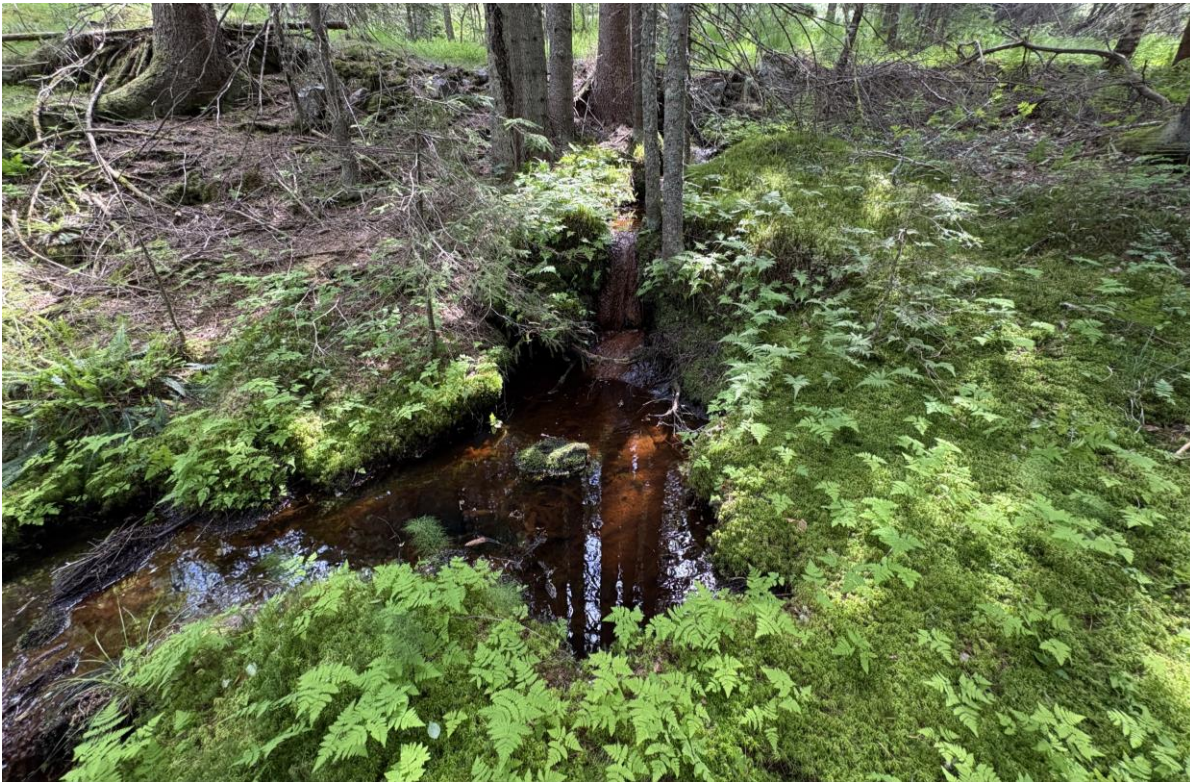
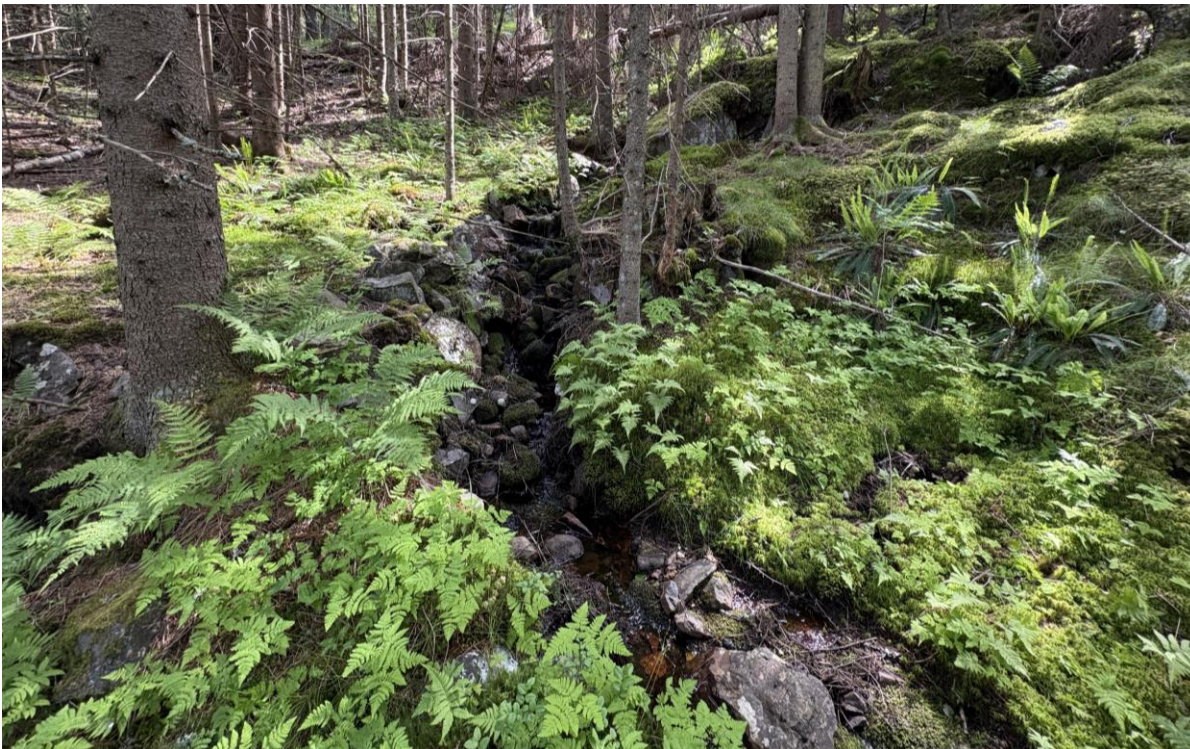
| Infopunkt | Beskrivelse |
|---|---|
| 5 | Bekk med lite tegn til erosjon i sidekanter. Renner i morenemasser og på steiner. Bekken starter i myr lenger oppe i skråningen. |

Bilde 10: Infopunkt 5 i Vedlegg 4. Bekk med lite tegn til erosjon i sidekanter. Renner i morenemasser og på steiner. Bekken starter i myr lenger oppe i skråningen. Sett mot sørøst.

Bilde 11: Infopunkt 5 i Vedlegg 4. Bekk med lite tegn til erosjon i sidekanter. Renner i morenemasser og på steiner. Bekken starter i myr lenger oppe i skråningen. Sett mot sørøst.

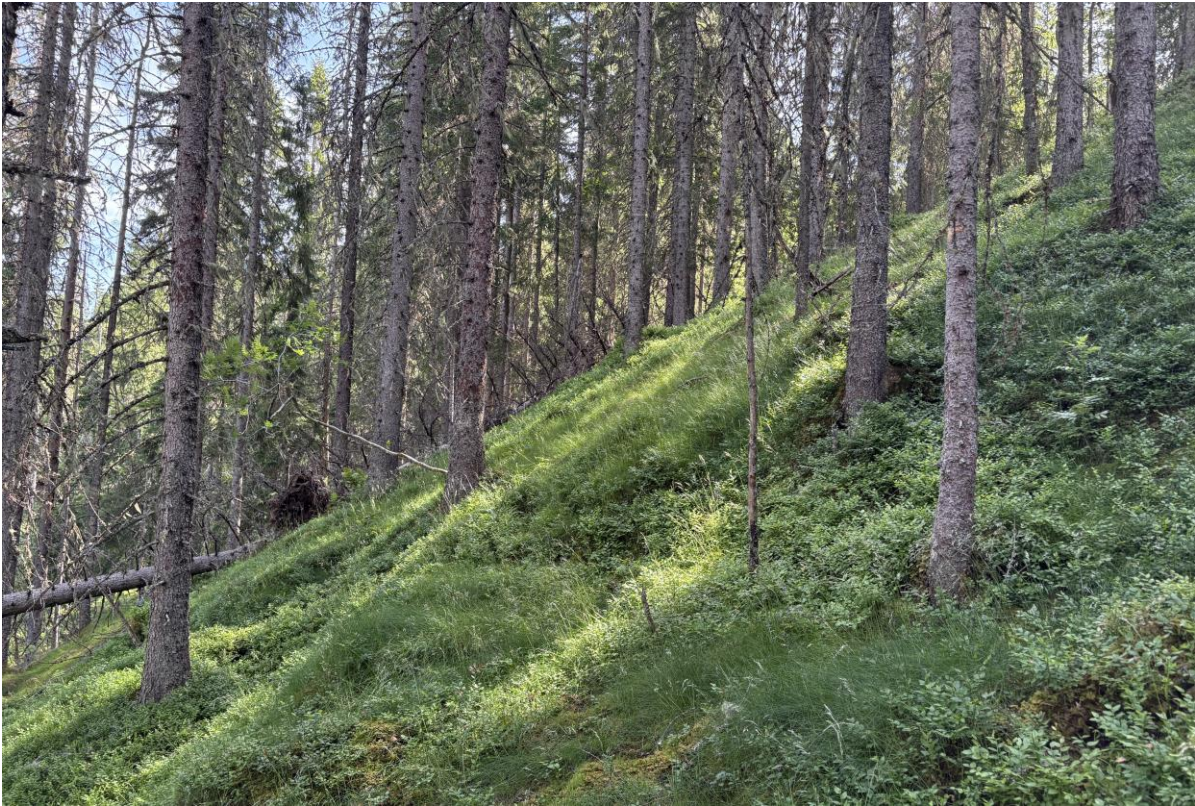
| Infopunkt | Beskrivelse |
|---|---|
| 6 | Skråning med oppstikkende lyngtuer. Ruhet på ca. 0,2-0,5 m |

Bilde 12: Infopunkt 6 i Vedlegg 4. Skråning med lyngtuer som er 0,2-0,5 m høye. Sett mot nordøst.

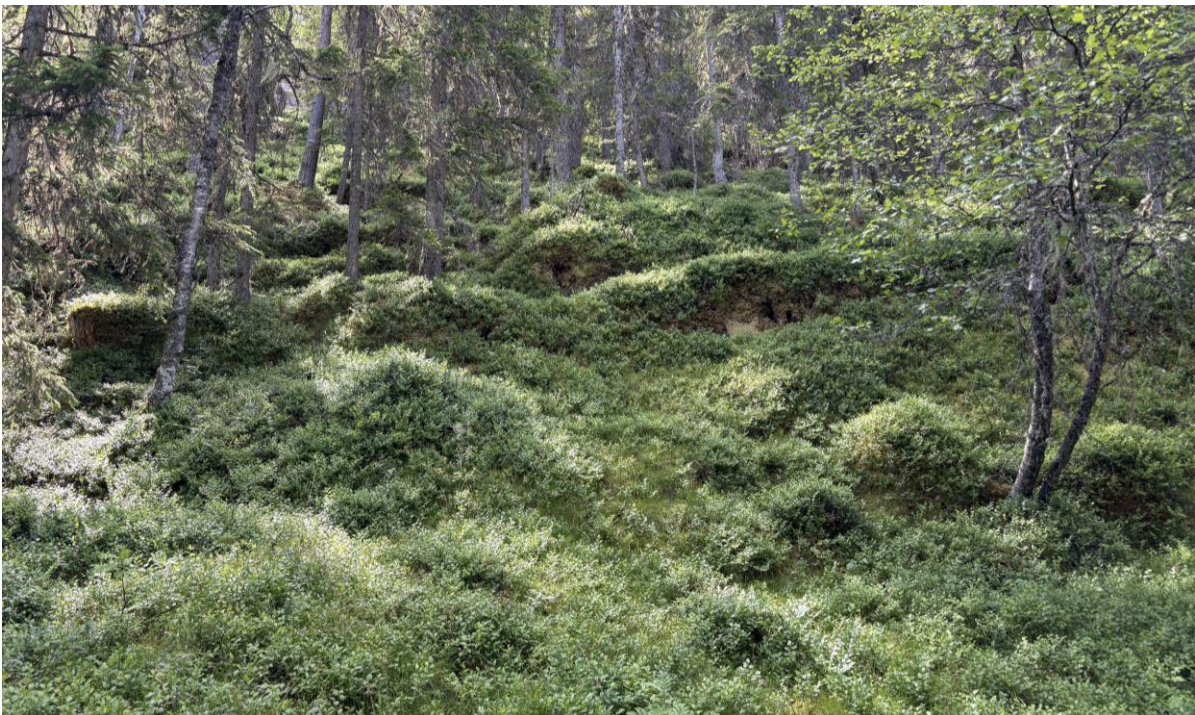
| Infopunkt | Beskrivelse |
|---|---|
| 7 | Skråning med oppstikkende tuer på 0,5-1 m. Det er også et større område med svaberg i denne delen av skråningen. |

Bilde 13: Infopunkt 7 i Vedlegg 4. Skråning med lyngtuer som er 0,5-1 m høye. Sett mot sørøst.

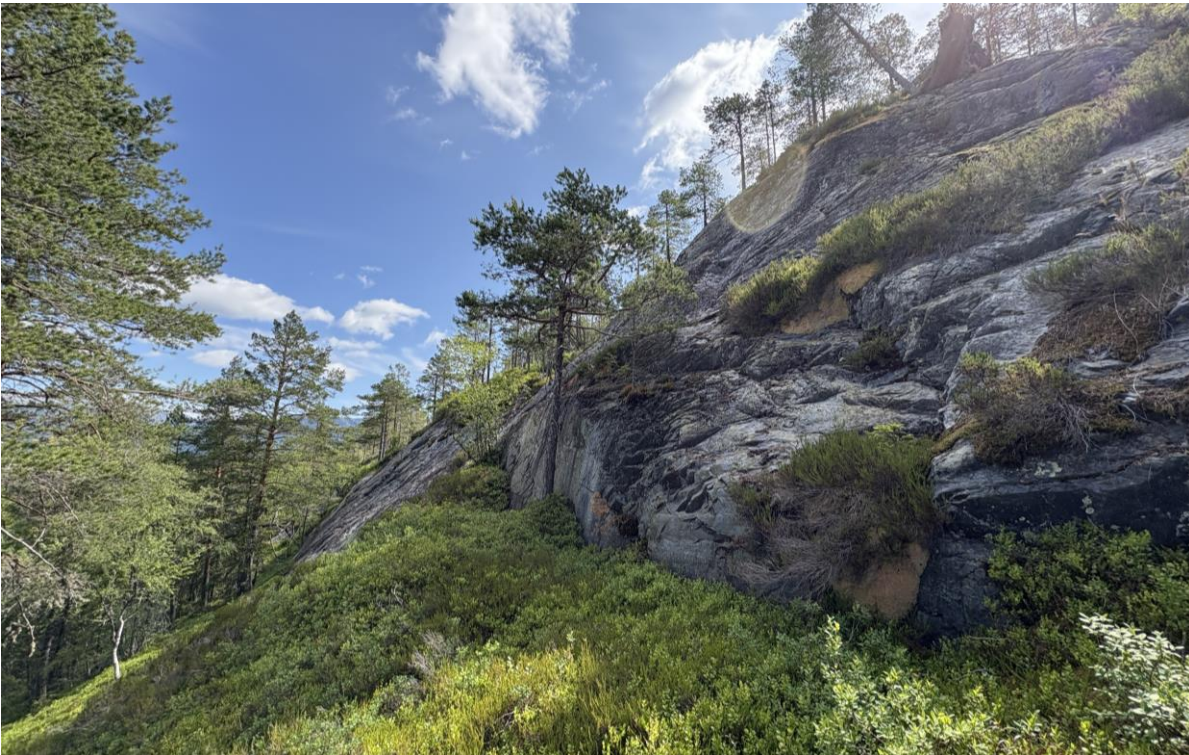
Bilde 14: Infopunkt 7 i Vedlegg 4. Svaberg. Sett mot nordøst.

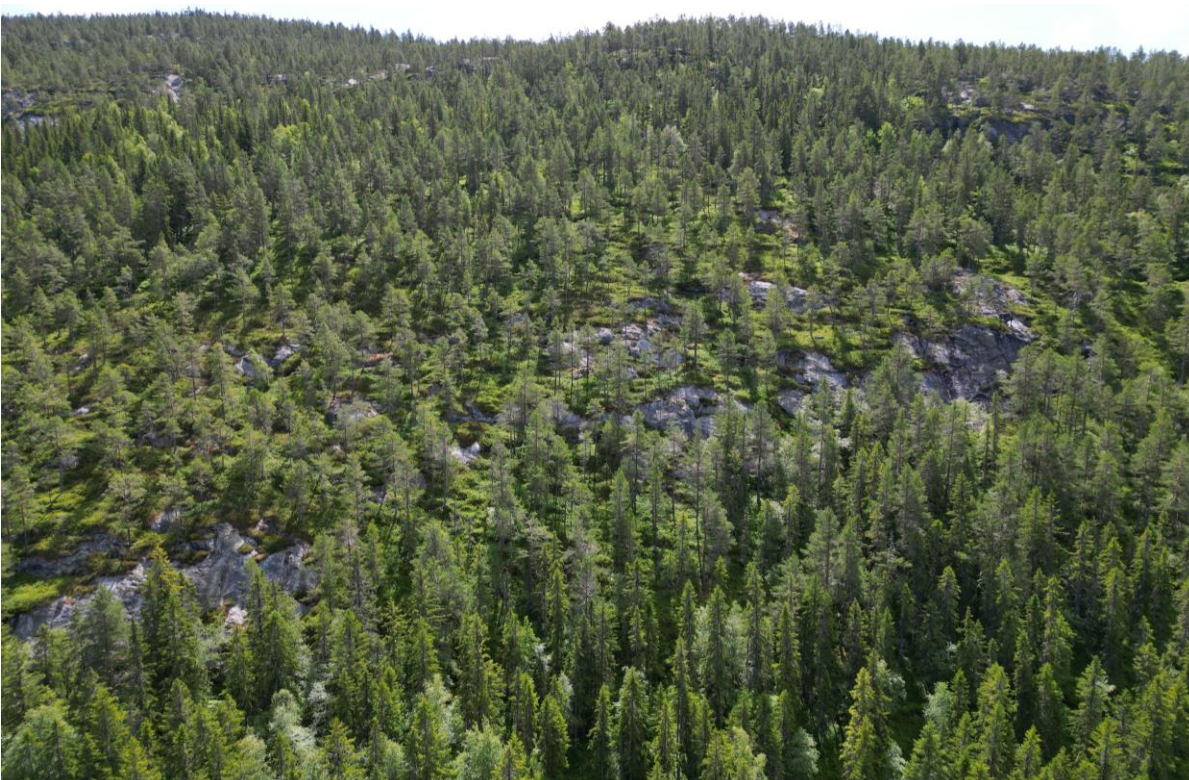
Bilde 15: Infopunkt 7 i Vedlegg 4. Parti med svaberg. Bilde 14 er svabergene som ses til høyre i bildet. Sett mot sørøst.

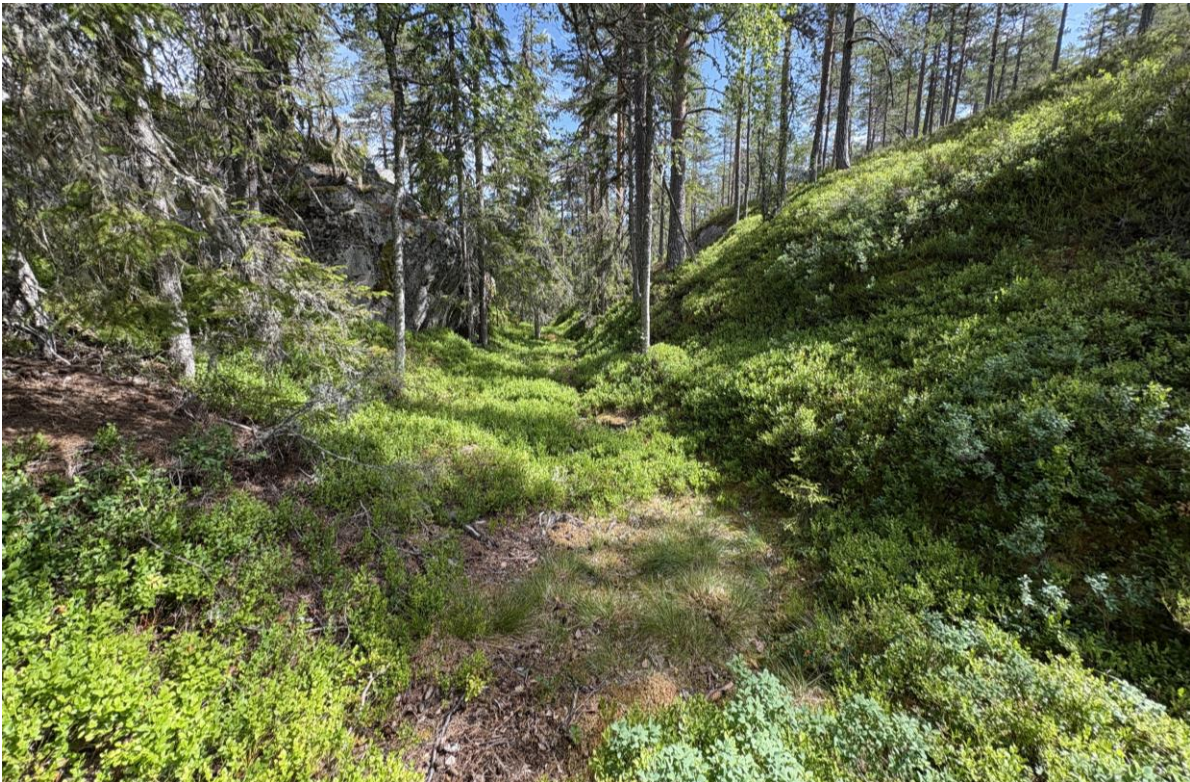
Bilde 16: Infopunkt 8 i Vedlegg 4. Smalt søkk i enden av myr. Sett mot nordøst.

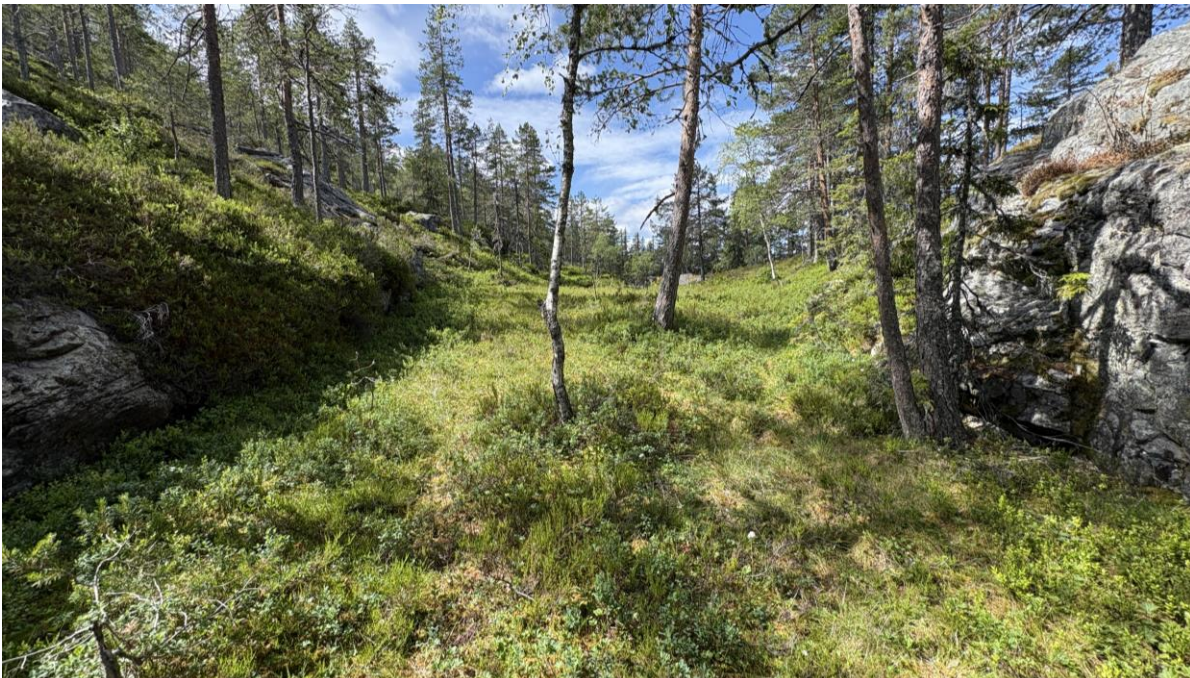
| Infopunkt | Beskrivelse |
|---|---|
| 8 | Myr |

Bilde 17: Infopunkt 8 i Vedlegg 4. Myr. Sett mot sørvest.
