Kvikkleirekartlegging Valldal, Linge og Fjøra

Geoteknisk vurderingsrapport - Skredfare

DOKUMENTKODE: 10263257-RIG-RAP-001

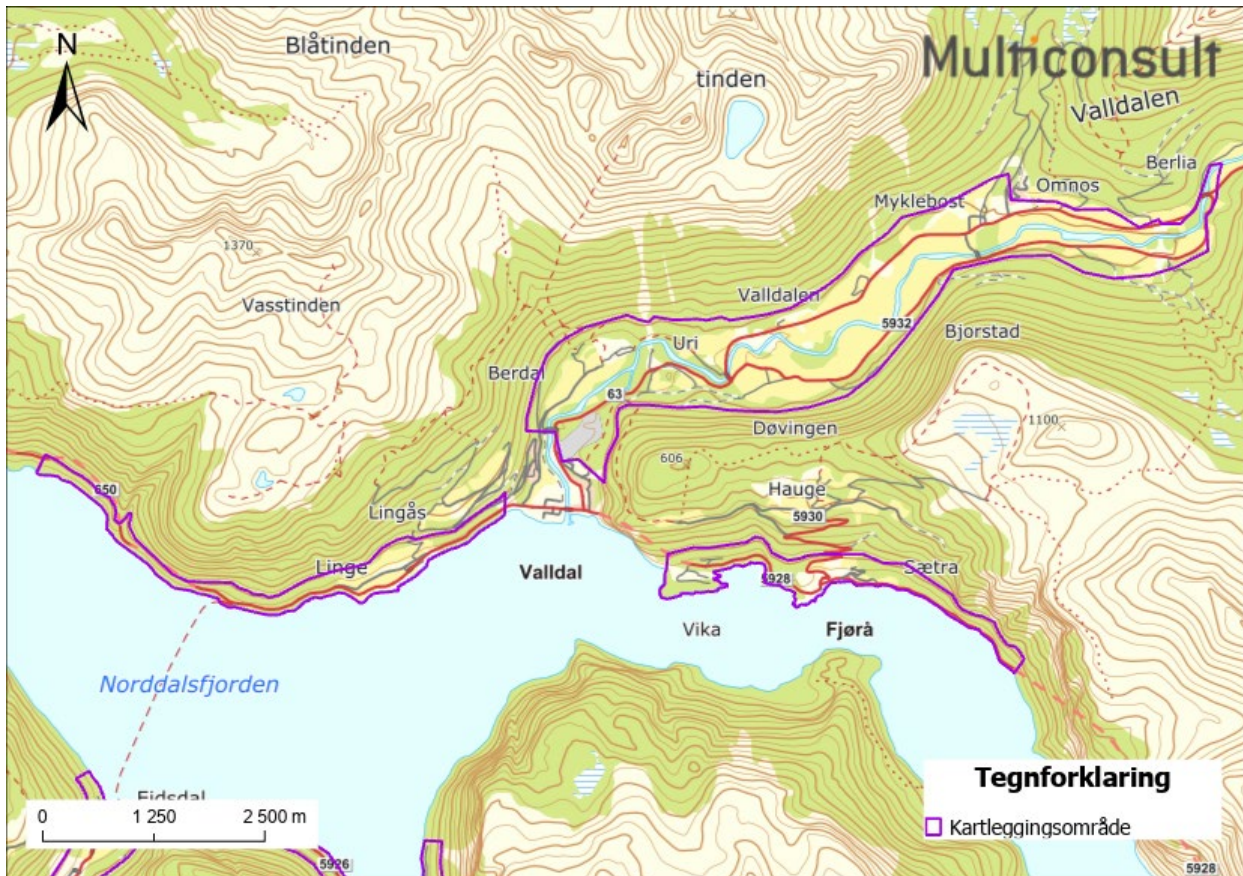
Figur 1. Kartleggingsområde Valldal, Linge og Fjåra

Multiconsult Norge AS har på oppdrag for Fjord kommune foretatt innledende vurderinger for områdeskredfare i Valldal, Linge og Fjåra. I den anledning er det utført befaring for å kartlegge berg i dagen, synlige løsmasseyper og erosjonsforhold. Foreliggende rapport presenterer vurdering av områdestabilitet etter NVEs veileder nr.1/2019 Tabell 3.1 [1] frem til punkt 6 i prosedyre for utredning av områdeskredfare. Grensen for kartleggingsområdene ved Linge og Fjåra følger maringrense og er avgrenset øst og vest for bebyggelsen. I Valldal grenser kartleggingsområdet i øst til marin grense og i vest til sentrumsområdet, som Multiconsult tidligere har kartlagt, se rapport 10258791-RIG-RAP-002. Kartleggingsområdet dekker et areal på omtrent 10,2 km², se Figur 1.
