650450-01-SKRED-01

# Skredfarevurdering Midtbø 52, Åna-Sira

Det er gjennomført ei detaljert skredfarevurdering for gbnr. 59/52, Flekkefjord kommune. Det vurderte området, omtala som kartleggingsområdet, ligg delvis innanfor NVE si aktsemdsone for snøskred (S3). Oppdragsgjevar ønskjer difor ei detaljert vurdering av faren for skred i bratt terreng i høve krav gitt i TEK17, tryggleik mot skred.

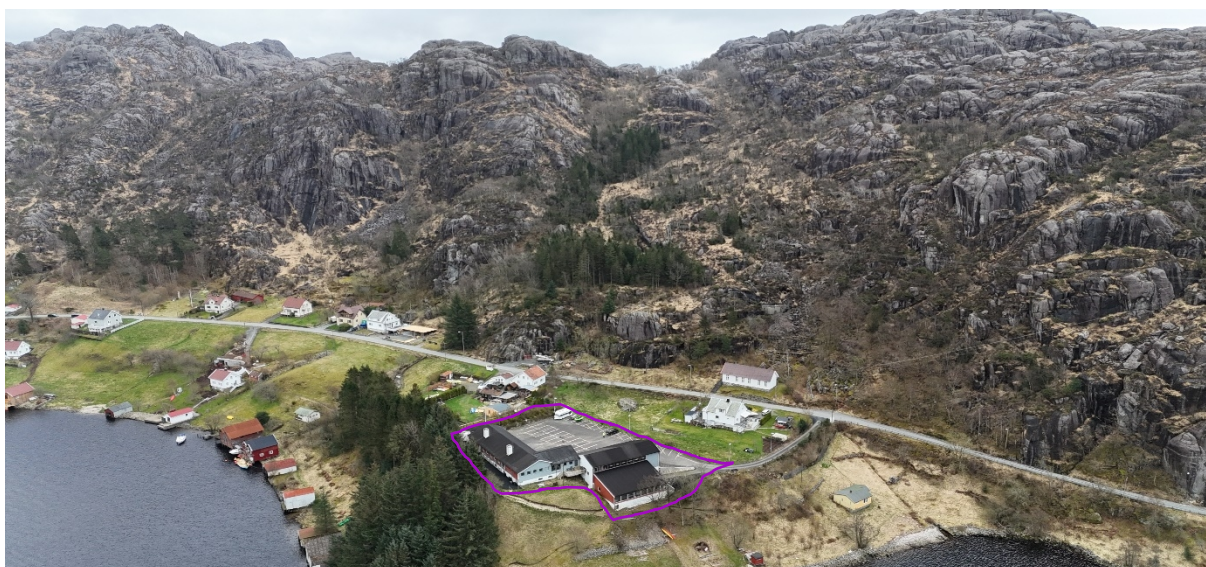
Figur 3-2: Dronefoto. Merk at kartleggings er teikna på frihand, og berre meint til å gi eit overordna inntrykk av utstrekning.

Påverknadsområdet, som i høve NVE rettleiar er området som kan generere skred inn mot kartleggingsområdet, er fastsett på bakgrunn av avrenningsanalyse i ArcGIS Pro. Figur 3-2 viser eit dronefoto der kartleggings- og påverknadsområdet er teikna inn for frihand. Utsnittet gir eit overordna inntrykk av terreng, plassering av fylkesveg 4142, samt vegetasjonstilhøve.

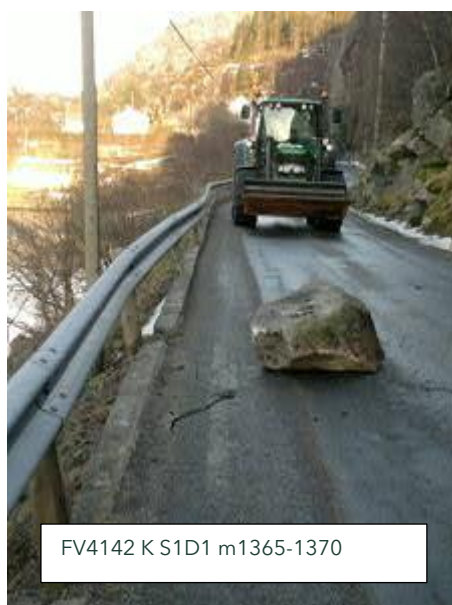
Figur 3-13: Billedokumentasjon i frå SVV sitt vegkart [22] viser foto frå skredhending i 2011.

Verken NVE si nasjonale skreddatabase [21], eller SVVs vegkart viser tidlegare skredhendingar i området [22]. Dei hendingane som er registrert nær kartleggings- og påverknadsområdet området mot vest er knytt til nedfall av stein frå fjell/dalside og ur. Det føreligg berre fotodokumentasjon frå hending 03.03.2011 i SVV sitt vegkart, elles er volum totale skredmassar angitt til  $<10 \text{ m}^3$  (25.12.2004) og  $<1 \text{ m}^3$  (04.02.2014). Hendinga frå 10.02.2003 er ikkje angitt med volum, men angitt å berre ha hamna i grøfta. På bakgrunn av lita til fråverande grøft på strekninga, tolkast volumet å vere lite.

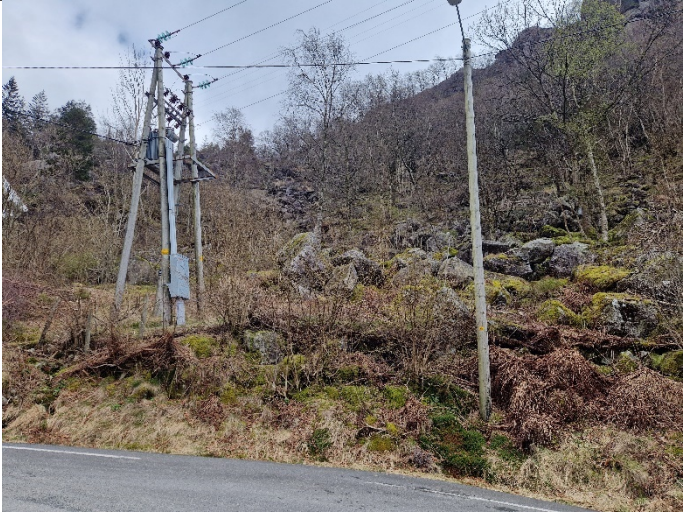
| Info-punkt | Beskrivelse | Foto |
|---|---|---|
| P1 | Steinur ned mot veg. | |

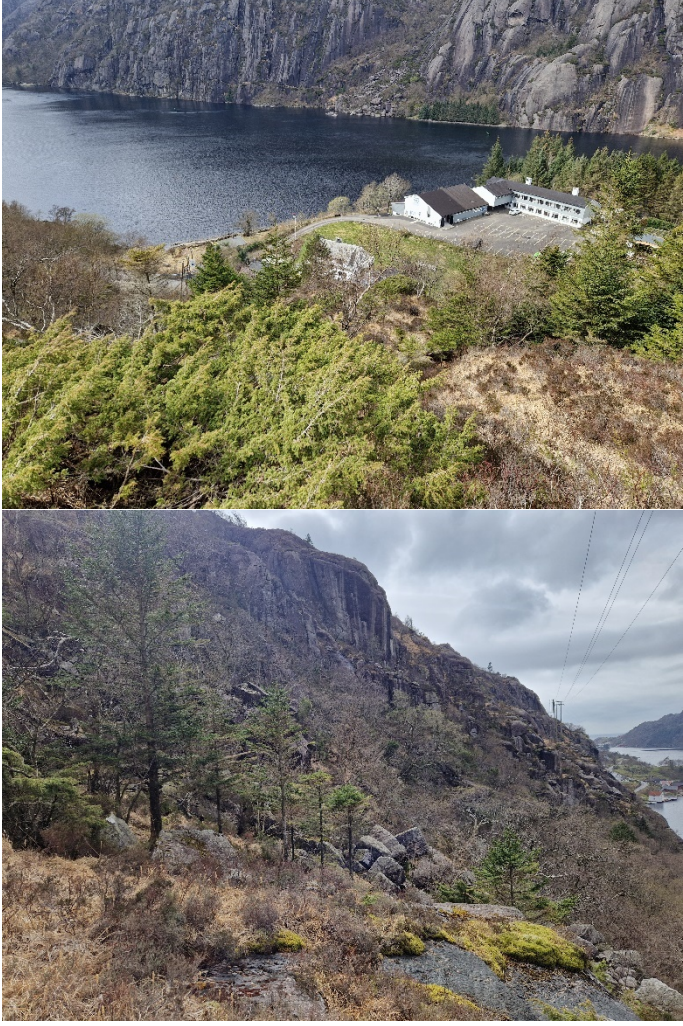
| Info-punkt | Beskrivelse | Foto |
|---|---|---|
| P2 | Massive skrenter med enkelt løse blokker i topp. Grov ur. Relieff større enn 1m | |
| P3 | Tynt lausmassedekke . Grove massar der det er vatn | |

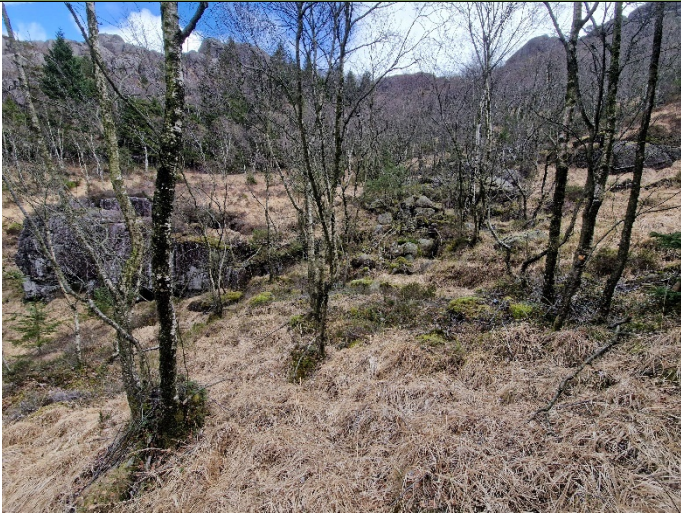
| Info-punkt | Beskrivelse | Foto |
|---|---|---|
| P4 | Stort sett flyttblokk i terreng. Avrunda skrentar. | |

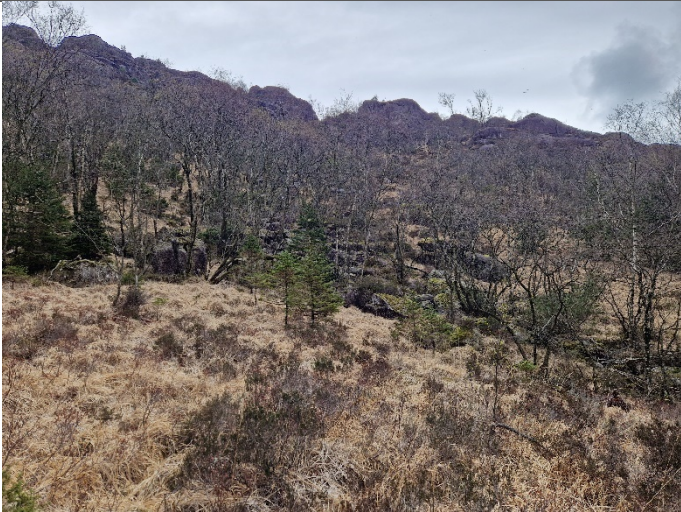
| Info-punkt | Beskrivelse | Foto |
|---|---|---|
| P5 | Ingen berg i dagen. Bare rullestein og tynt lausmassedekke . | |
