## Skredfarevurdering

| Prosjekt: | Børdalen kraftverk | Prosjektnr: | 10246614 |
| Dokumentnr.: | 10246614-SKRE-RAP-005 | Rev.: | 00 |

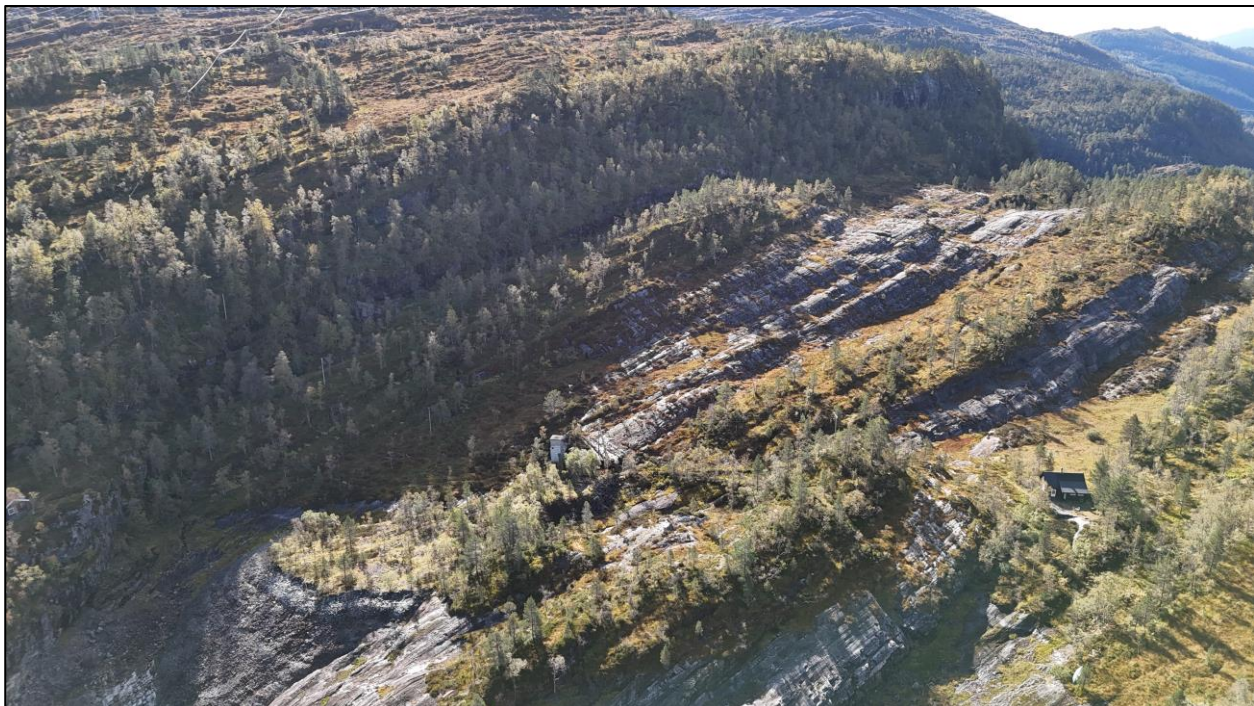
Figur 12. Kartleggingsområdet. Tipp nede til venstre i bildet. I sørlig del av kartleggingsområdet er det bratte skrenter oppover mot påvirkningsområdet før terrenget flater ut. Bildet er tatt mot sør.

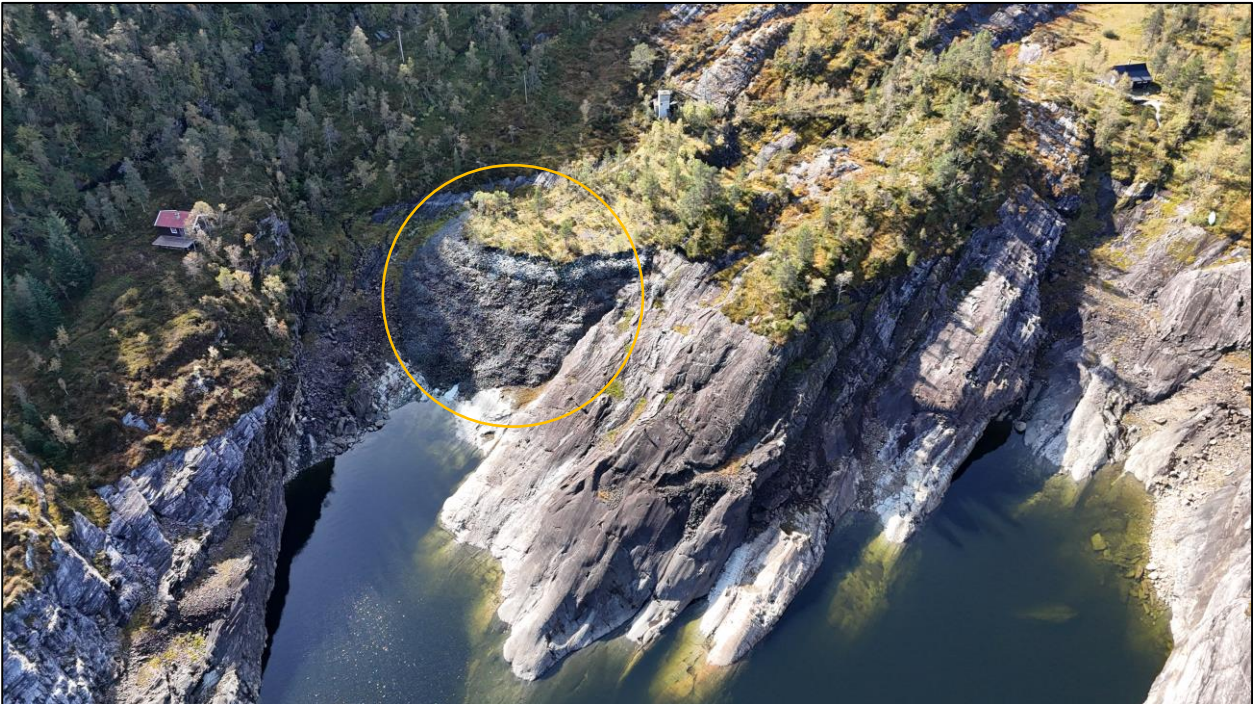
Figur 13. Tipp markert med gult. Til venstre for tipp er det blokkansamling nedenfor langs foten av bratte skrenter. Generelt mye bart berg i kartleggingsområdet. Bildet er tatt mot sør.

Langs sørlig grense av kartleggingsområdet er det bratte skrenter (60-90°). Ved fot av skrentene observeres det blokkeansamling (Figur 13). Ikke alle blokkene antas å stamme fra steinsprang. Det vurderes at enkelte av blokkene er et resultat av nedfall fra skrentene, men at noe av massen trolig er knyttet til fyllingen like bortenfor eller andre terrenginngrep. Basert på oppsprekking i skrentene og observasjoner av steinsprangavsetninger vurderes løsnestannsynligheten for steinsprang å være større enn 1/100 for dette området.

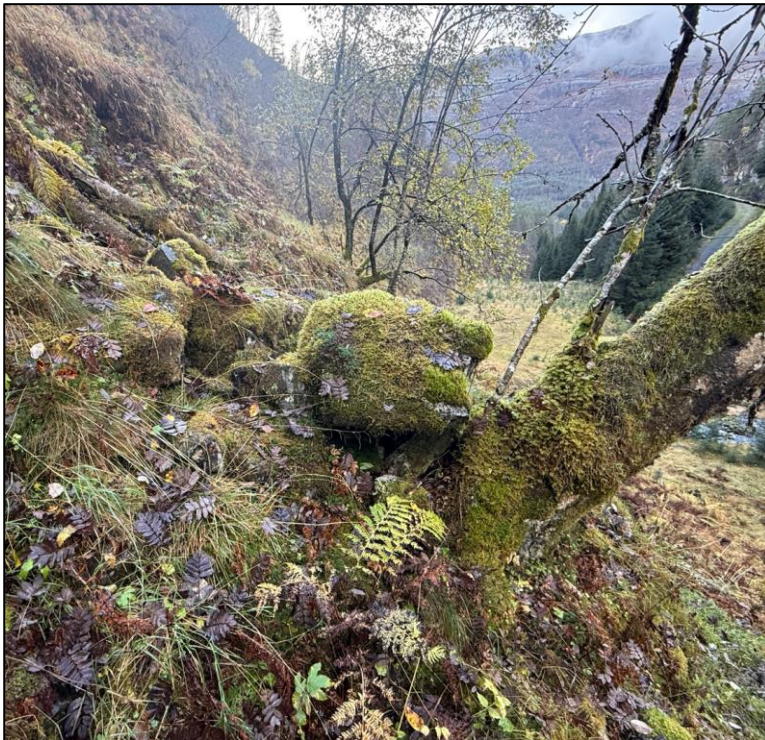
Figur 20. Skredblokk i terrenget, remobilisering kan ikke ytelukkes.

Området i påvirknings og kartleggingsområdet har foruten den flate dalbunnen forholdsvis bratt terreng med helning på 30-50°. Det er bergblotninger og mindre skrenter mange steder i skråningen. Skrentene strekker seg opp til ca. 450 moh., både øst og vest for kartleggingsområdet. Det er strukturer i berget som danner skrenter med høyde på 2-6m. Sprekkesystemer i berget kan potensielt avløse blokk som kan resultere i blokkutfall fra skrentene. Det finnes blokkavsetninger i terrenget som trolig stammer fra steinsprang, mest i den østliggende skråningen, men også fra vest. Noen av blokkene er antatt relatert til glasiale prosesser. Det er høyest løsnepotensiale fra den østlige skråningen. Løsnesannsynligheten for steinsprang ansees å være større enn 1/100 fra begge dalsidene over kartleggingsområdet. Remobilisering av blokk i terrenget kan heller ikke utelukkes (Figur 20).

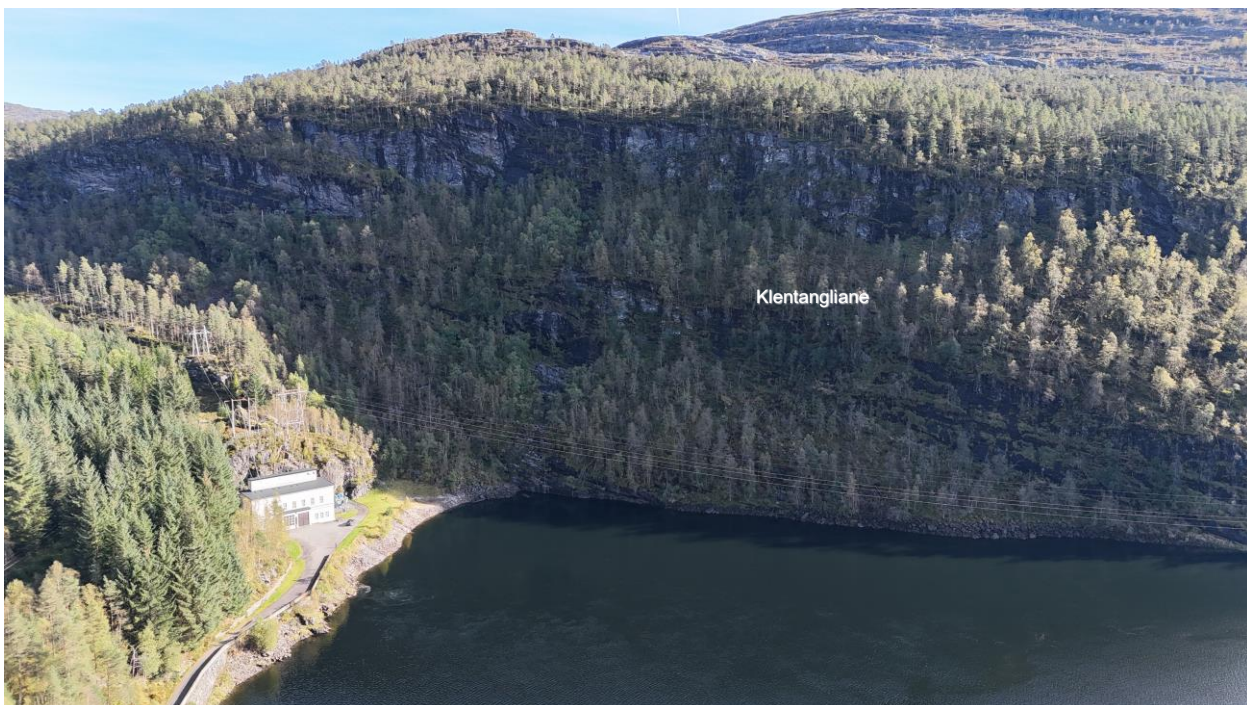
Figur 24. Grønsdal kraftverk og Kvitingvegen til venstre i bildet. Bratte skrenter oppover Kjentangliane. Ur i søkket/dalen mellom Kjentangliane og kraftverket. Bildet er tatt mot sør.

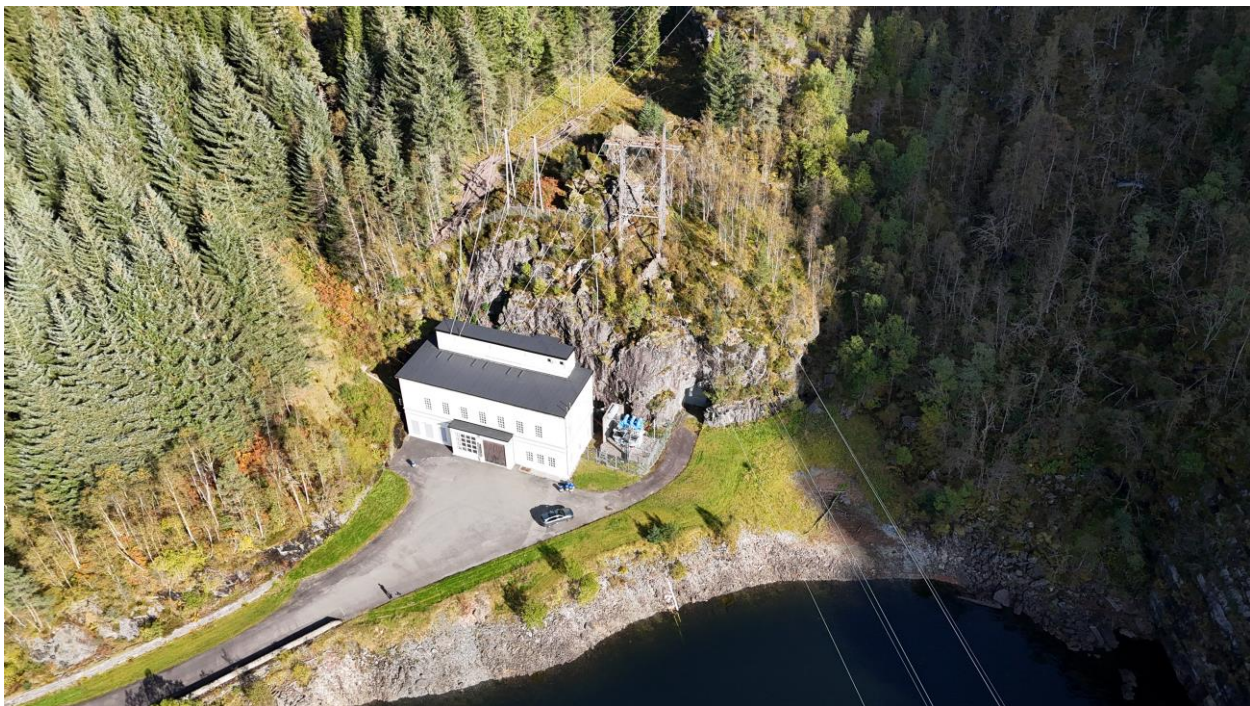
Figur 27. Bergrygg bak kraftverket medfører at bygget ligger delvis i le fra steinsprang fra fjellside i sør, ved Kjentangliane. Bildet er tatt mot øst.

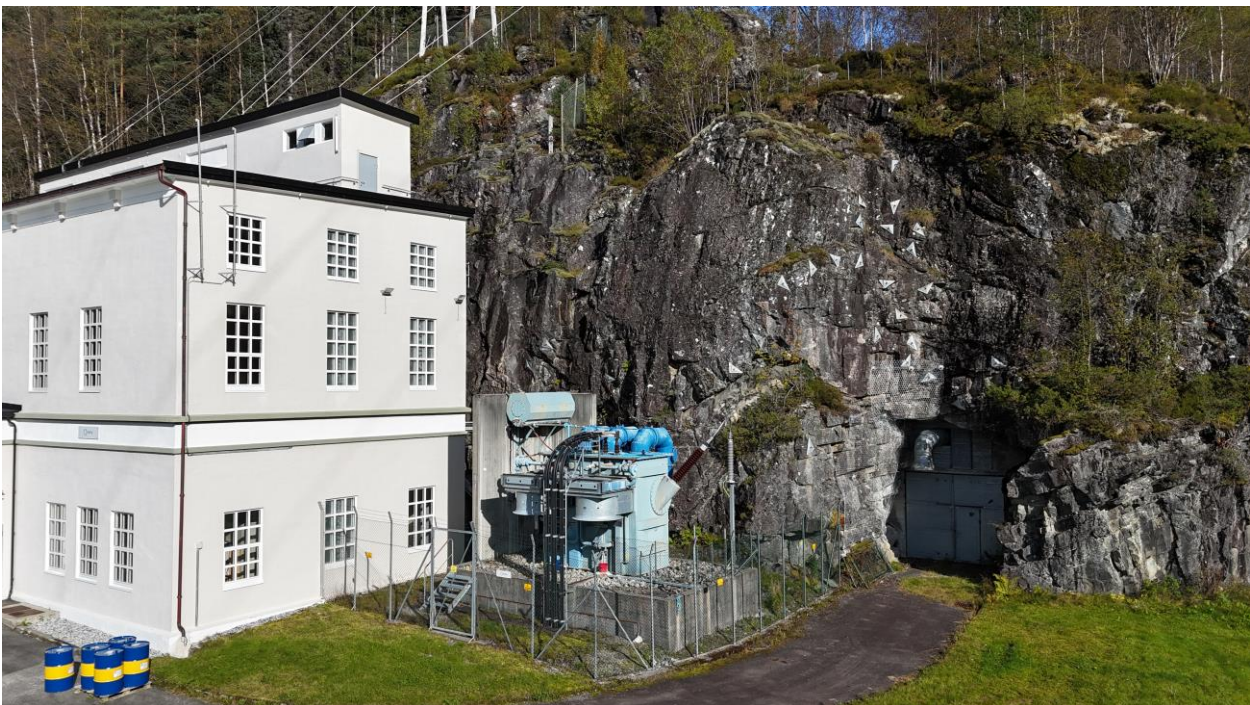
Figur 30. Skrent/skjæring bak Grønsdal kraftverk. Det observeres spredt bergsikring, med hovedvekt av sikring over påhugg til tunnel/bergrom.

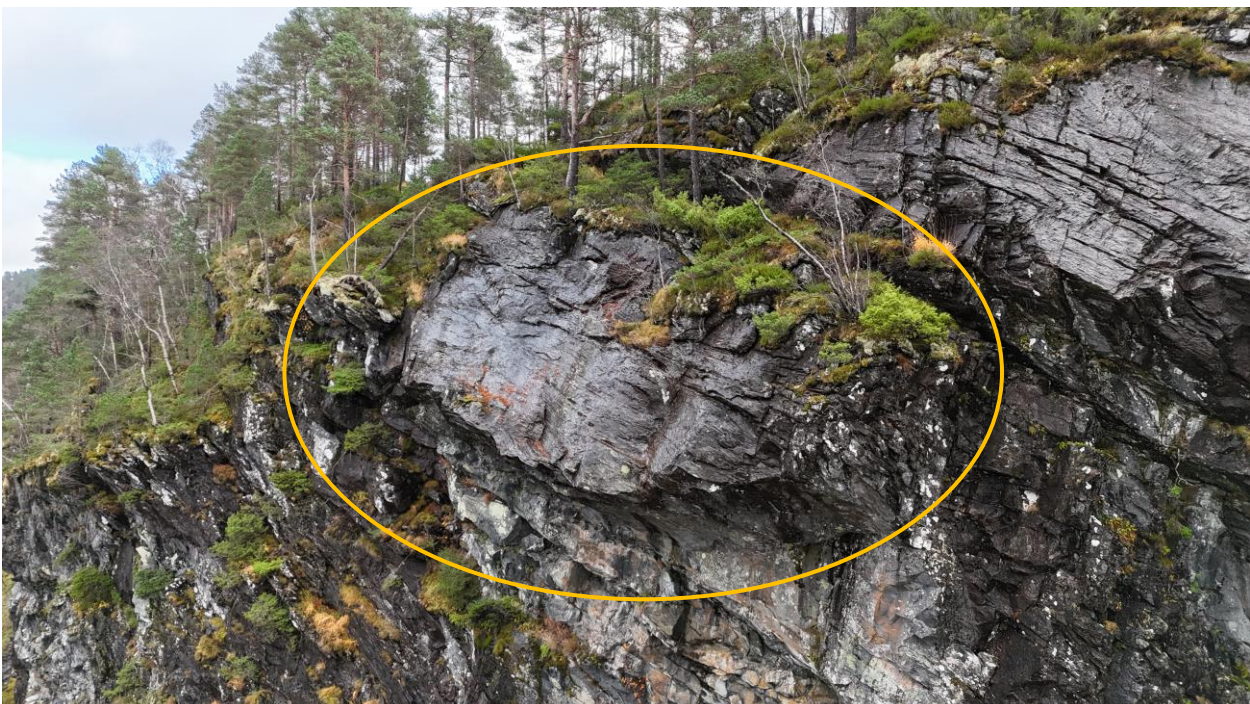
Figur 36. Overhengende bergparti med mulig baksprekk.

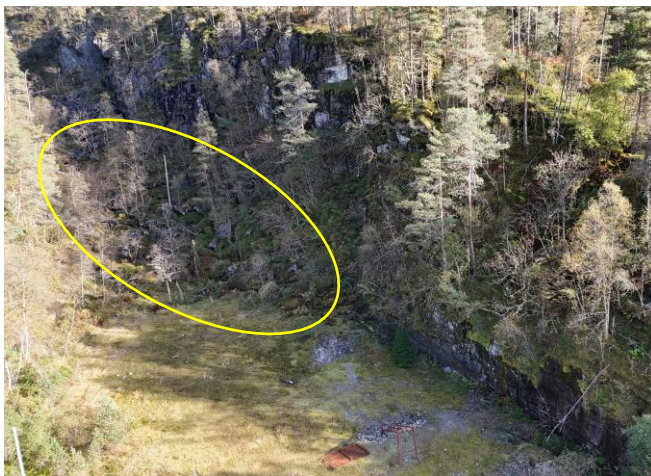
Figur 41. Ur (markert med gult omriss) nedenfor bratte skrenter i nordlig del av kartleggingsområdet.

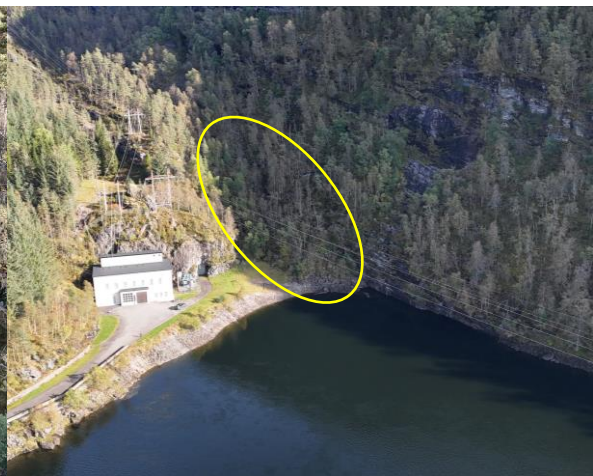
Figur 42. Ur (markert med gult omriss) nedenfor Klentangliane i sørlig del av kartleggingsområdet.

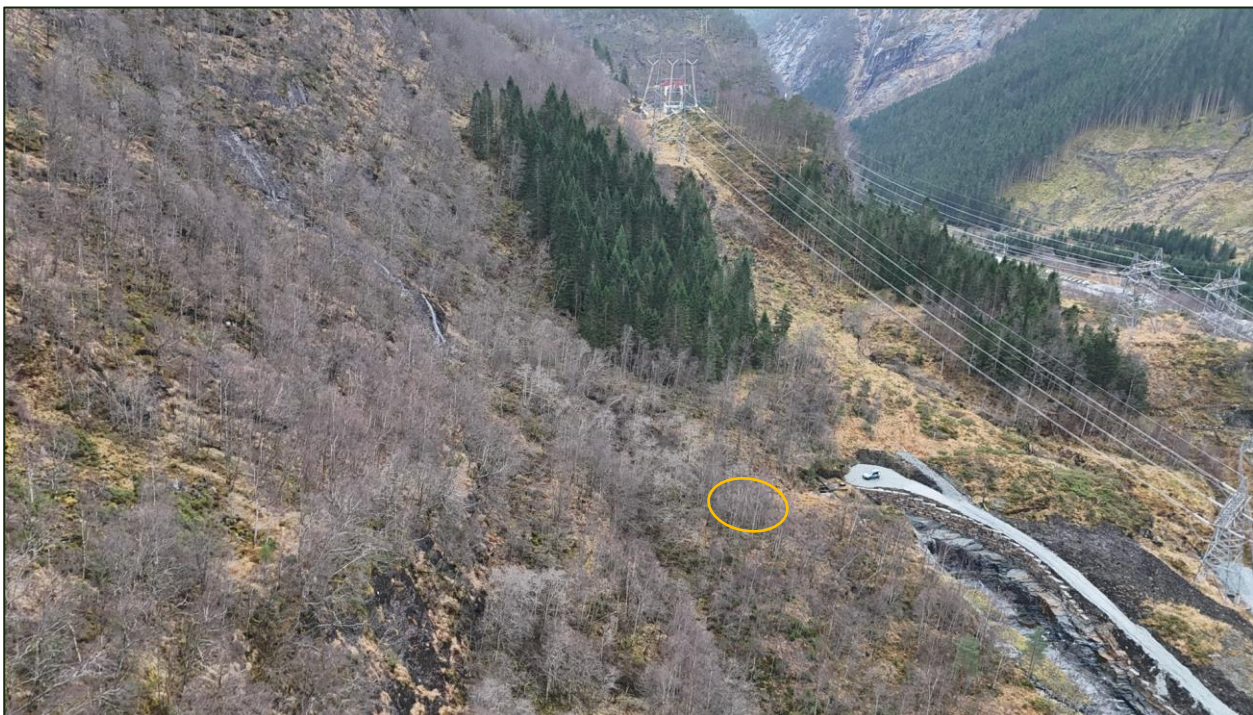
Figur 69. Bekkeløp med trolig flomvifte i bunn, plassering av vifte ligger ca. 90 meter nordøst for kartleggingsområdet og er vist med oransje sirkel.
