**Vurdering av  
områdestabilitet ved  
Robertmarka, gbnr.  
4/16 mfl. i Kalvåg,  
Bremanger kommune**

Sunnfjord Geo Center

| 2025-05-198 | GT-H30-M03-02 | 01R | Vurdering av områdestabilitet ved Robertmarka, gbnr. 4/16 mfl. i Kalvåg, Bremanger kommune | |

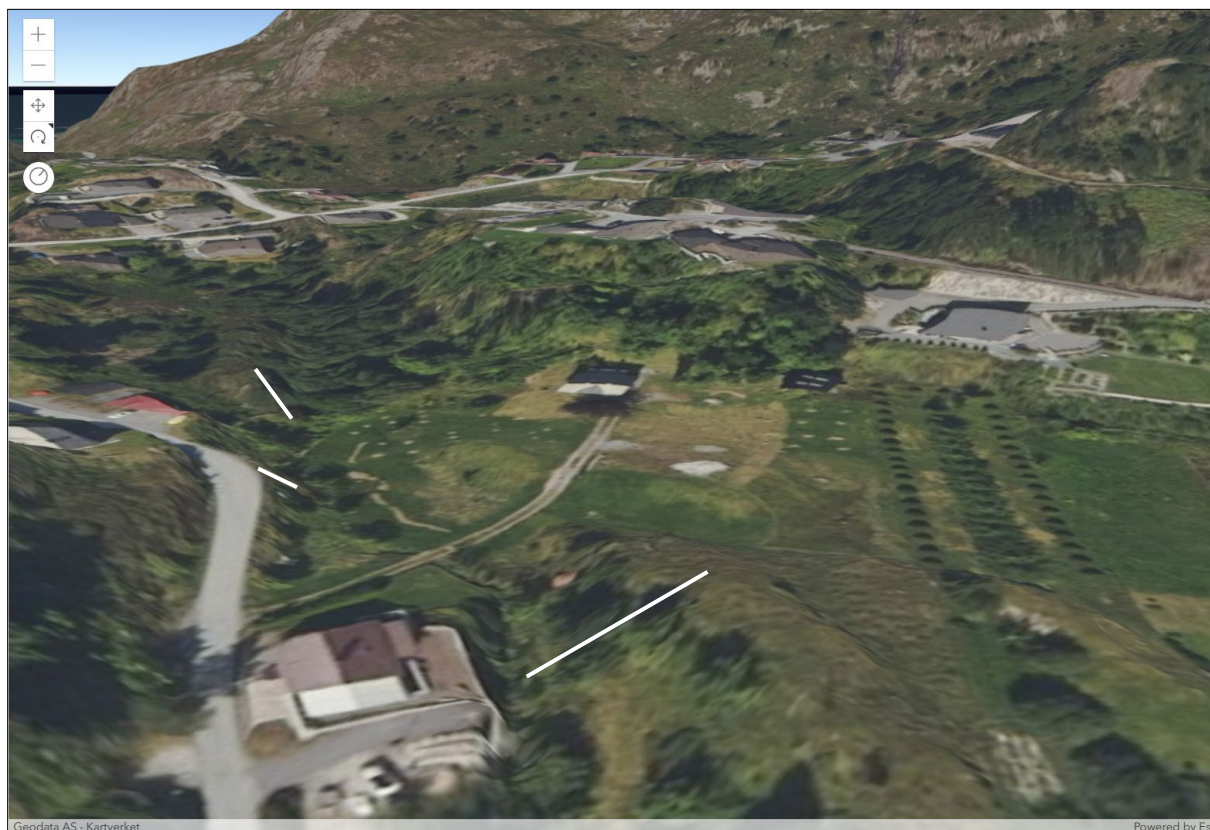
Figur 10: 3D fremstilling fra flyfoto fra sørlige del av tiltaksområdet som viser fast fjell i dagen, sett fra sørvest. De hvite strekene indikerer kritisk skråning 1-3, og i disse områdene er det fast fjell. Vertikalfoto: norgebilder.no

Gjennom tilgjengelige kartgrunnlag er det registrert fast fjell i dagen innenfor tiltaksområdet, og fjell i dagen er registrert i områder som er identifisert som kritiske skråninger. Figur 10 - Figur 12 viser en 3D fremstilling av flyfoto fra områder med fjell i dagen og i fotoene er kritiske skråninger markert. I tillegg har iVest Consult AS vært på befaring i forbindelse med dimensjonerende vannføring i bekken som renner gjennom tiltaksområdet, og under befaring observerte de fjell i dagen i tilsvarende områder som figurene under viser.

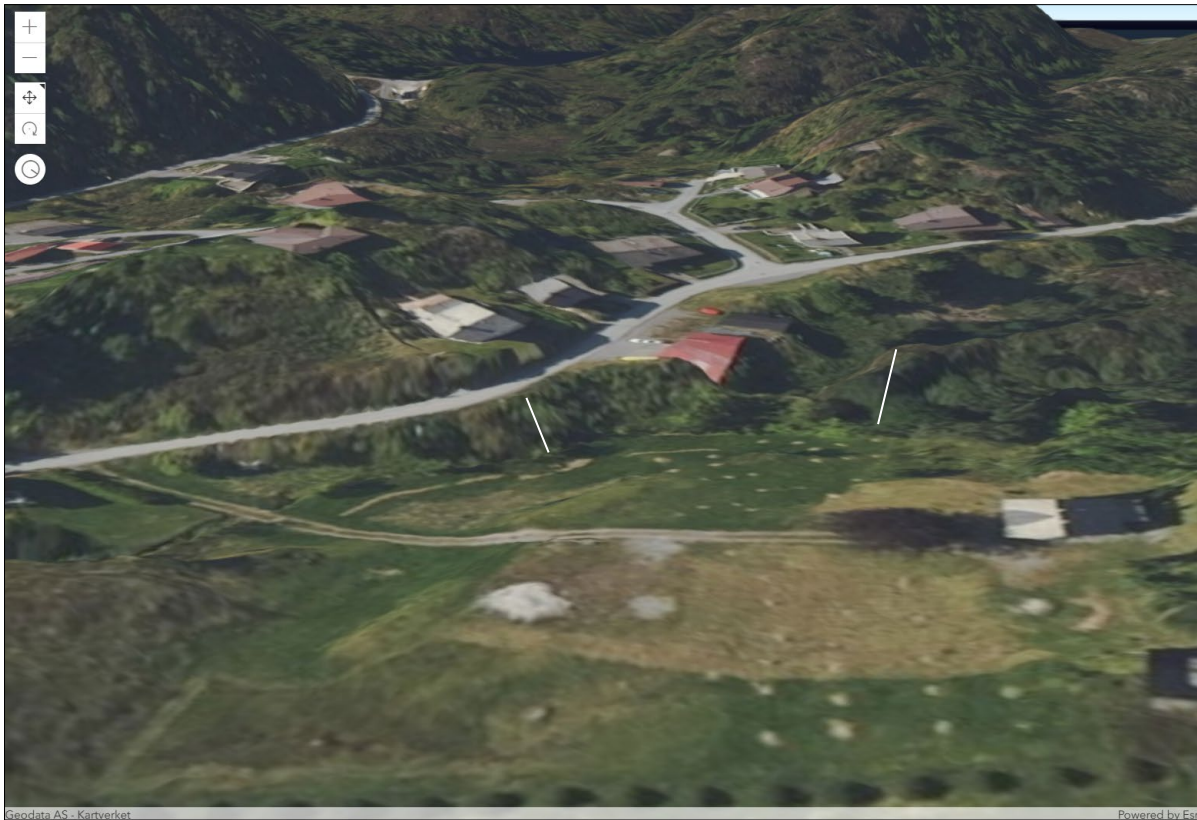
Figur 11: 3D fremstilling fra flyfoto fra sørlige del av tiltaksområdet som viser fast fjell i dagen, sett fra nordøst. De hvite strekene indikerer kritisk skråning 2-3, og i disse områdene er det fast fjell. Vertikalfoto: norgebilder.no
