Oppdragsgiver	Navn Stranda kommune	Kontaktperson Ole Marius Sve Hagen
Oppdrag	Nummer og navn 19143 Stranda, Sløgstadmarka - Skredfarevurdering for planområde	Oppdragsleder Andrea Taurisano
Dokument	Nummer 19143-01-1 Utført av Andrea Taurisano	Dato 2019-06-13 Kontrollert av Kalle Kronholm

Skredfarekartlegging i bratt terreng

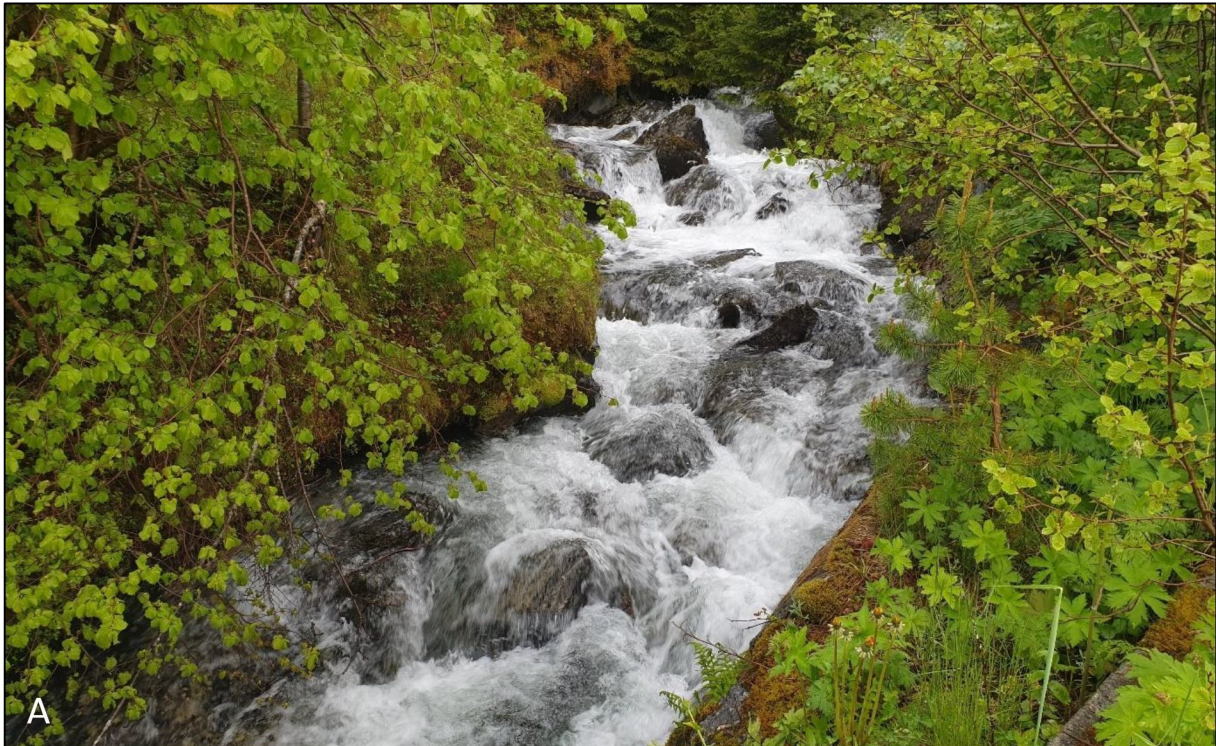
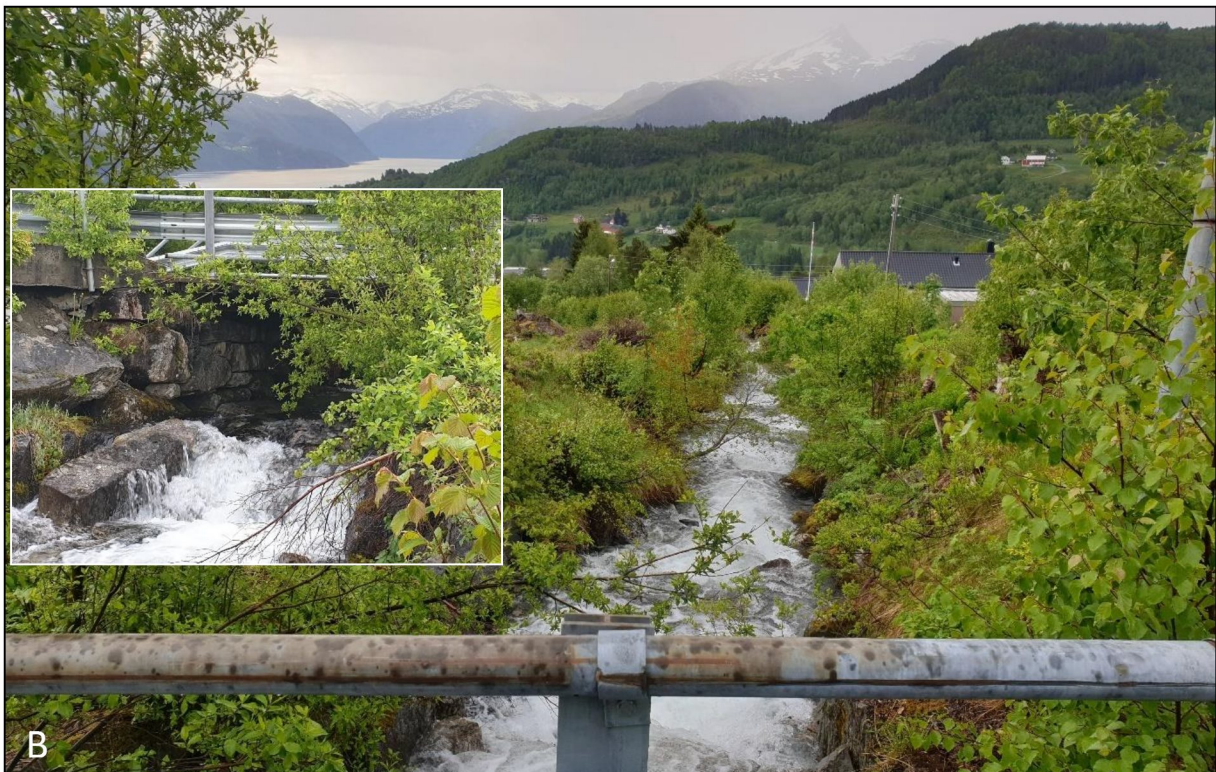
Figur 4: Bekken fra Storgrova fotografert rett oppstrøms (A) og nedstrøms (B) for gangbrua mellom Småledbakkane og Tegane. Nedstrøms lysåpning på brua er vist i det hvite rektangelet i B.

Sørøstsiden av Meraftashornet drenerer gjennom en rekke relativt små bekker som kommer ned til Hevsdalsvegen, og fortsetter nedover gjennom kartleggingsområdet. Disse bekkene er markert på registreringskartet i Figur 7. Den relevante delen av Roaldshornet drenerer i Storgrova, en større bekk som renner ned gjennom boligfeltet på Storgjerde (Figur 4). Brua som bekkene renner under, før den kommer ned til eksisterende bebyggelse, har en lysåpning estimert til ca. 1,5 m og et tverrsnitt på 4 - 5 m².

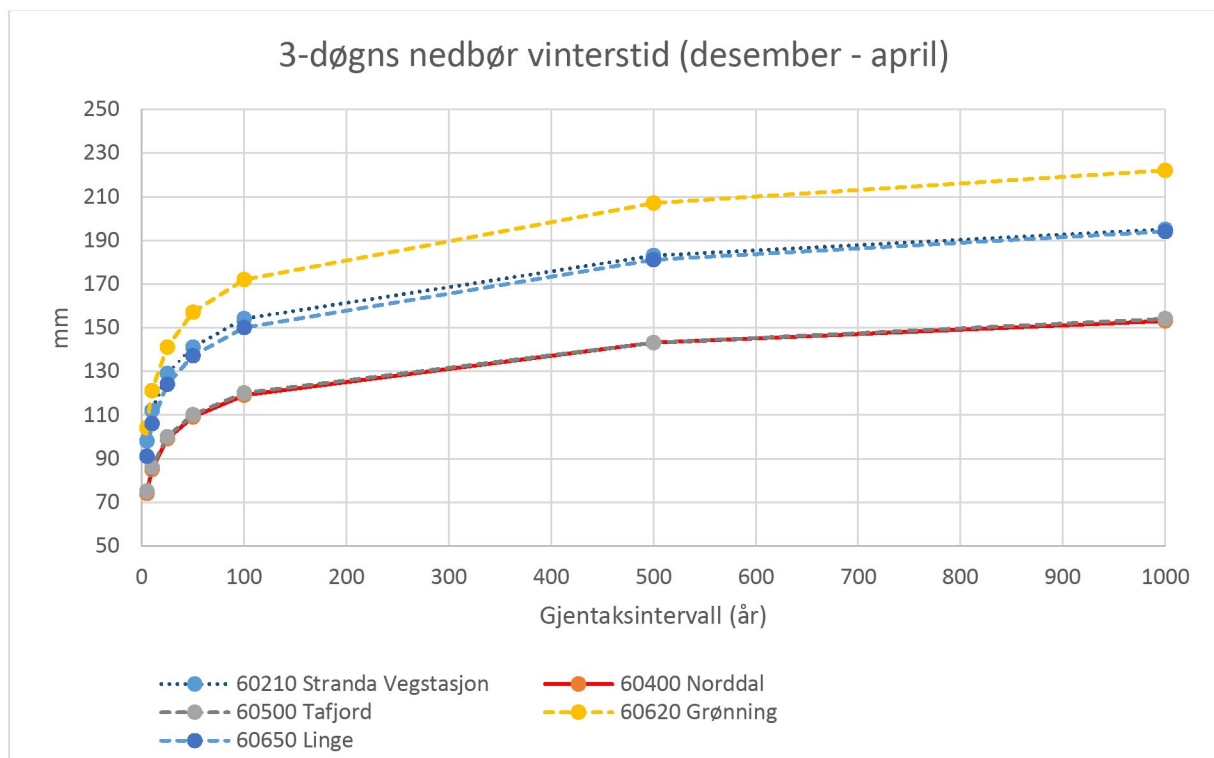
Figur 6: Ekstremnedbørsanalyse med fokus på 3-døgns nedbør som kan antas å komme i formen av snø.

For snøskredfarevurderingen er det imidlertid mye viktigere å analysere ekstreme snøfall enn normale nedbørsverdier. Fokuset er spesielt på 3-døgns snøfall med store gjentaksintervaller. Nedbør som faller i fjellet over 700 moh. mellom desember og april, antas å komme i form av snø. For disse vintermånedene og ved de benyttede stasjonene varierer den beregnede 3-døgns nedbør med 1000 års gjentaksintervall fra ca. 155 mm for Norddal og Tafjord, til ca. 195 mm for Linge og Stranda, til ca. 220 mm ved Grønning (Figur 6). Den sistnevnte stasjonen anser vi som minst representativ av forholdene ved Stranda.

Ekstremnedbørsverdiene for stasjonen i Stranda (tilsvarende 195 cm nysnø på 3 døgn), vil bli benyttet som utgangspunkt for modellering av 1000 års snøskred.

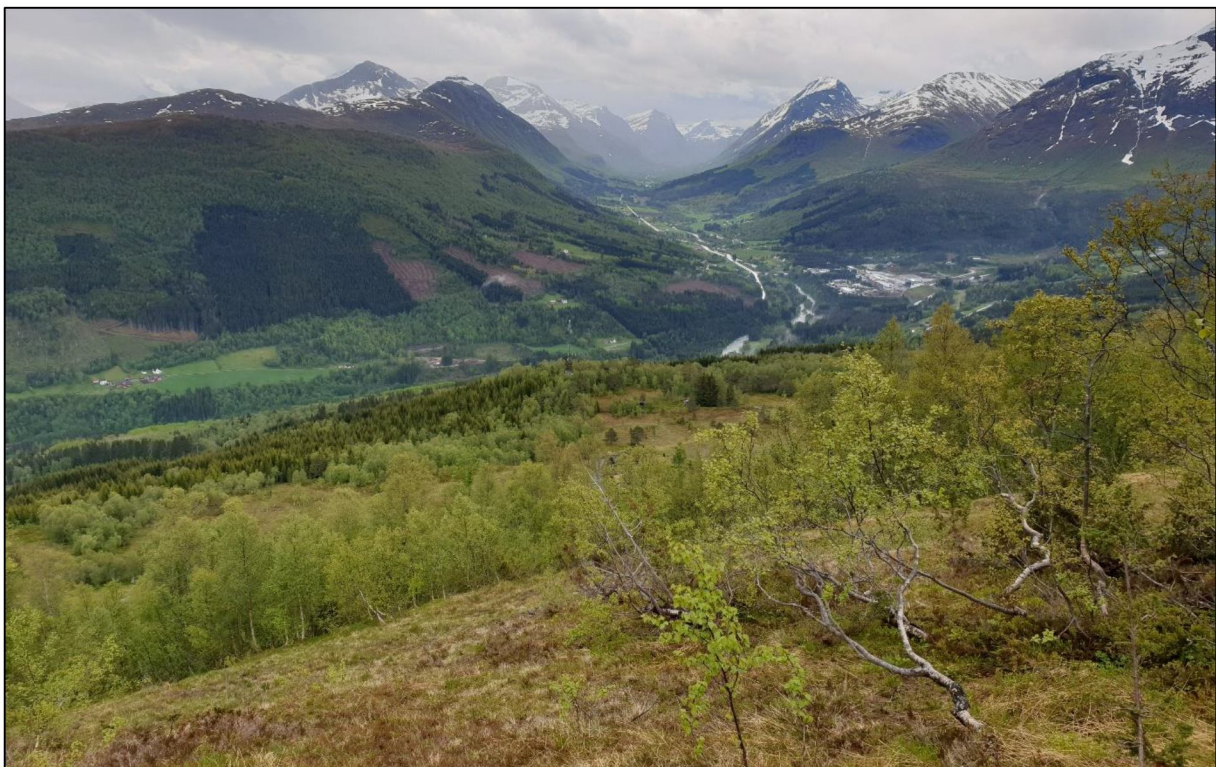
Figur 8: Potensielt løsneområde for snøskred ovenfor det kartlagte området. Skogen rundt løsneområdene viser tydelige tegn på snøsig.

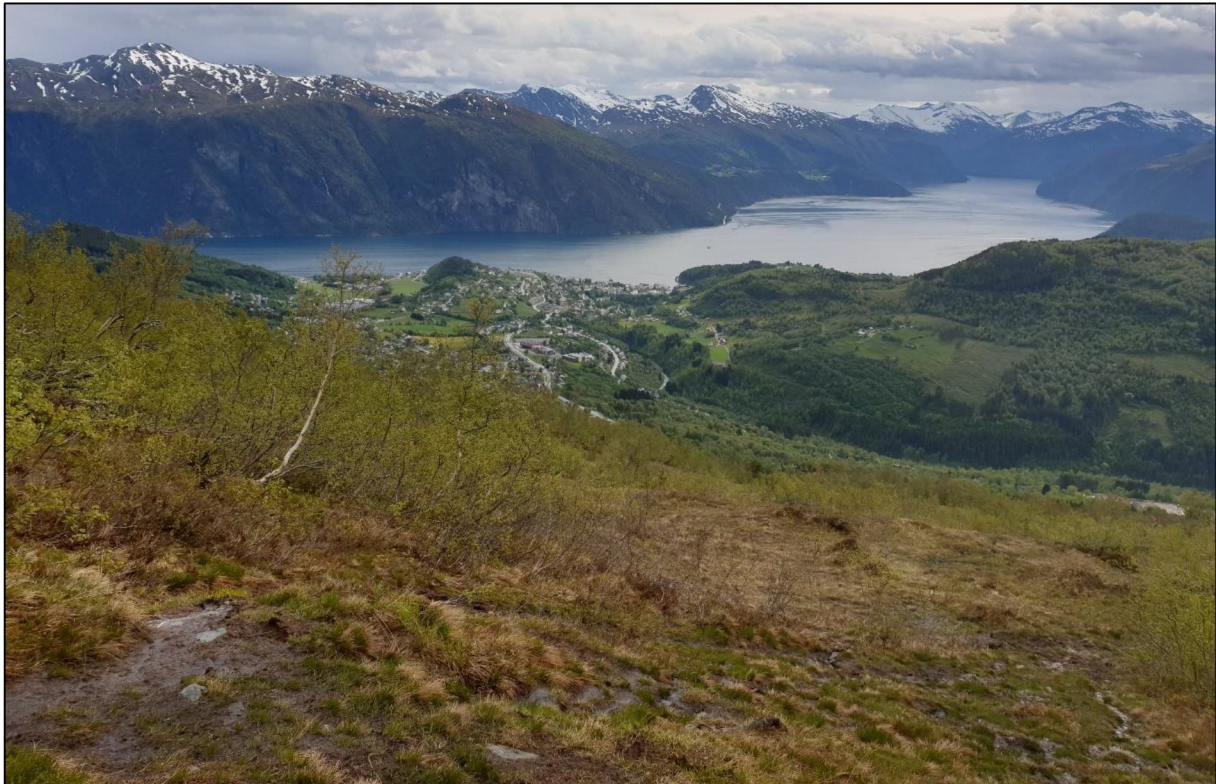
Figur 9: Potensielt løснеområde for snøskred ovenfor det kartlagte området. Skogen rundt løснеområdene viser tydelige tegn på snøsig.

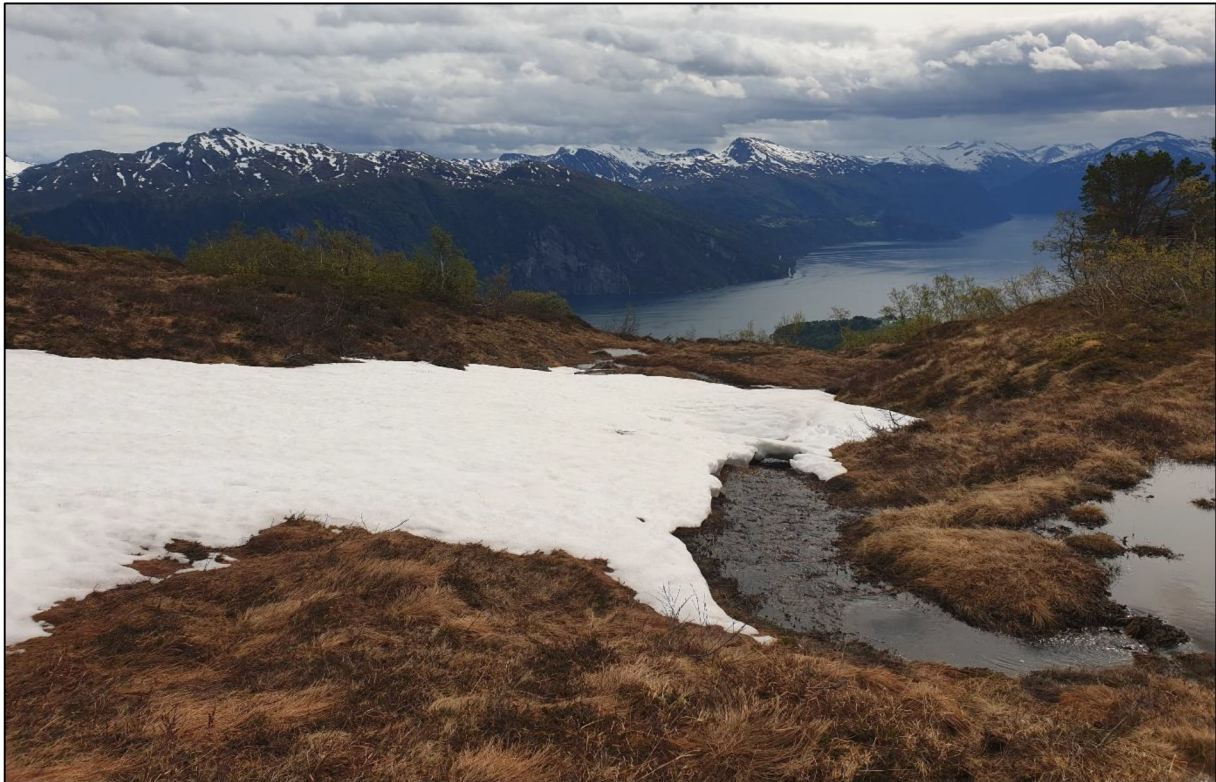
Figur 11: Et mulig løснеområde for mindre sørpeskred på Meraftashornet. Dette området drenerer direkte mot kartleggingsområdet.

I fjellsiden ovenfor det kartlagte området er det noen konkave terrengpartier som er egnet til å akkumulere en del snø, og som også samler en del vann i perioder med mye nedbør eller snøsmelting. Noen relativt små, konkave myrområder drenerer i bekker som fortsetter bratt nedover mot kartleggingsområdet (Figur 11). Andre mulige løснеområder for sørpeskred er mye større og ligger i den konkave delen av fjellsiden mellom Roaldshornet og Meraftashornet (Figur 12), og disse drenerer i Storgrova og Ekregrova.

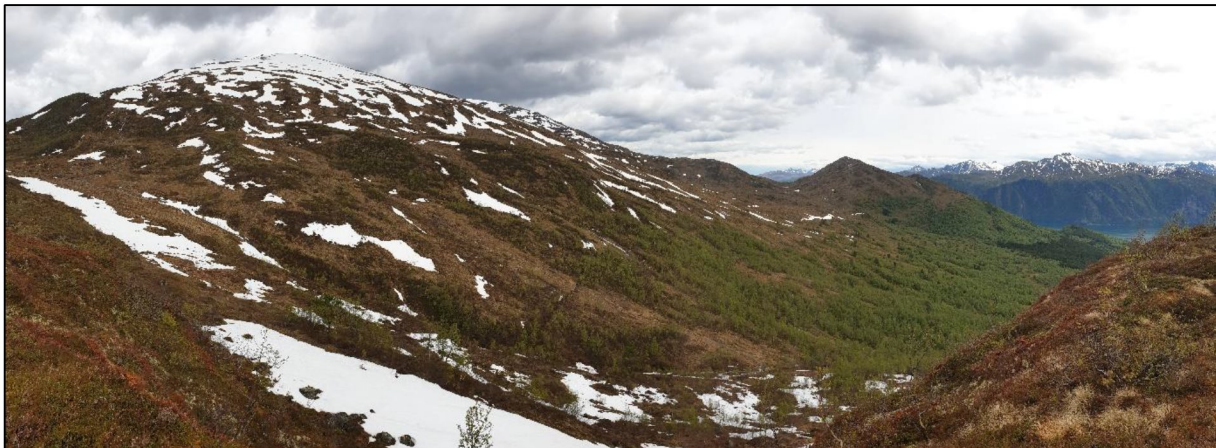
Figur 12: Flere mulige løснеområder for sørpeskred i fjellsiden mellom Roaldshornet og Meraftashornet. Dette området drenerer i Storgrova.
