# Fiskebiologiske utredninger Storelva - flaskehalsanalyse

Re Energi

Flaskehalsanalyse Storelva

DOKUMENTKODE: 10245315-01 RIM-RAP-01

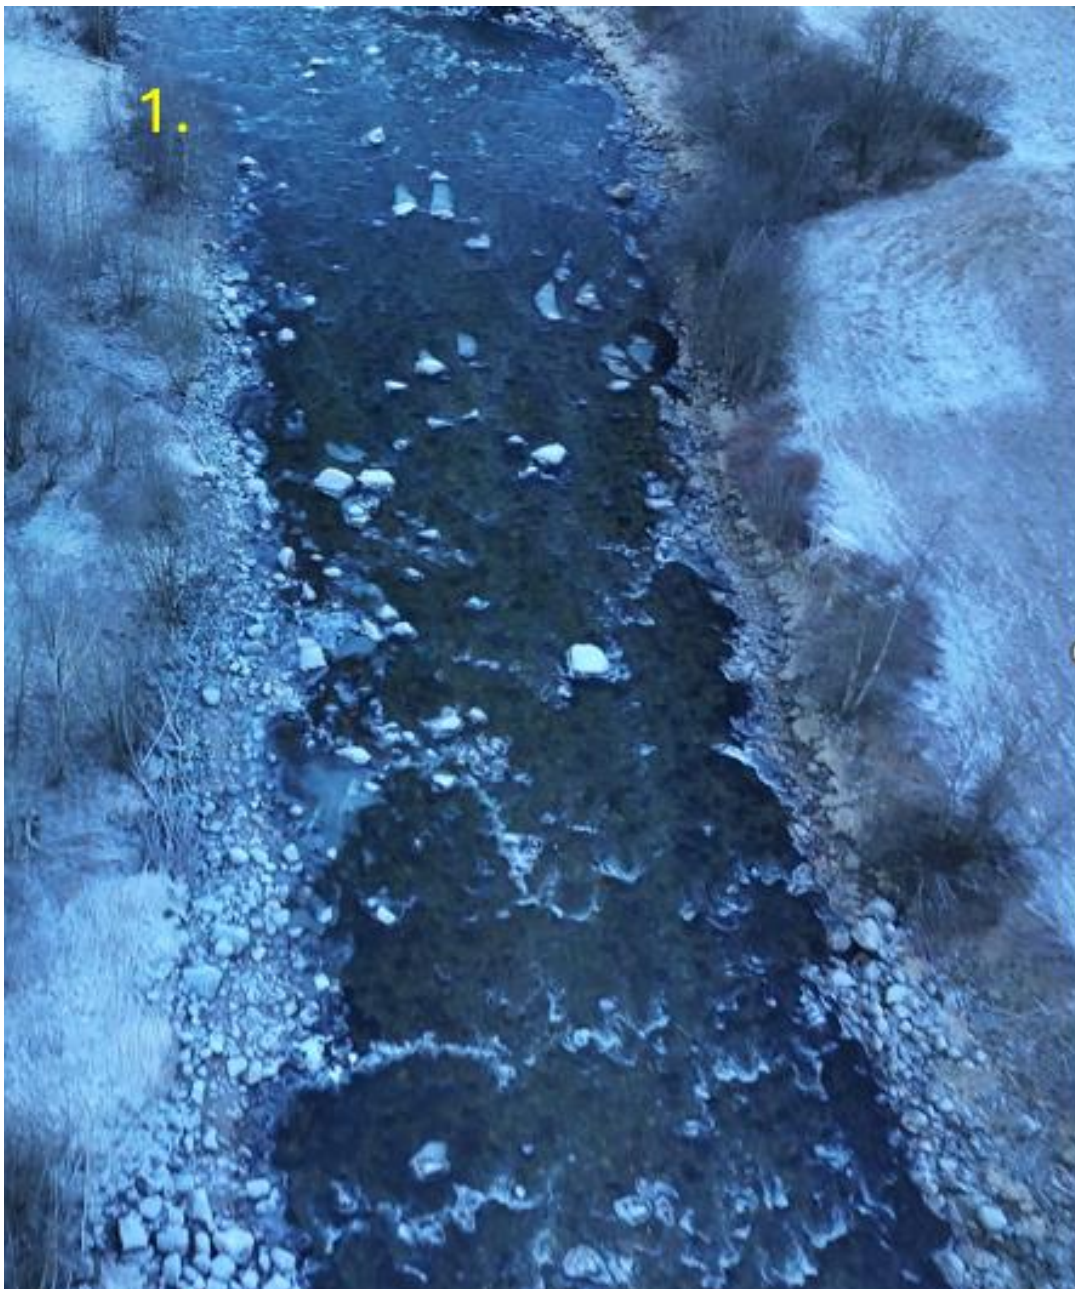
- 3) Tørrfallsområdene på hver elvebredd har ingen isolerte vannpytter, noe som viser at tørrfallsområdene har en helning som ikke gir vesentlig arealgevinst ved høyere vannføring. Elveleiet er lite sårbart for vannstandsreduksjoner og stranding av rogn/egg, insektlarver og ungfisk ned til denne vannføringen.

Den økologiske funksjonen (gyting, ernæring/oppvekst, skjul og konektivitet) på elvestrekningen vist i Bilde 1 vurderes å være godt ivaretatt ved denne vannføringen.

Figur 6-1. Bilde 1: Vannføring 1,9 m<sup>3</sup>/s, 13. februar 2025 (Rolseth Foto).

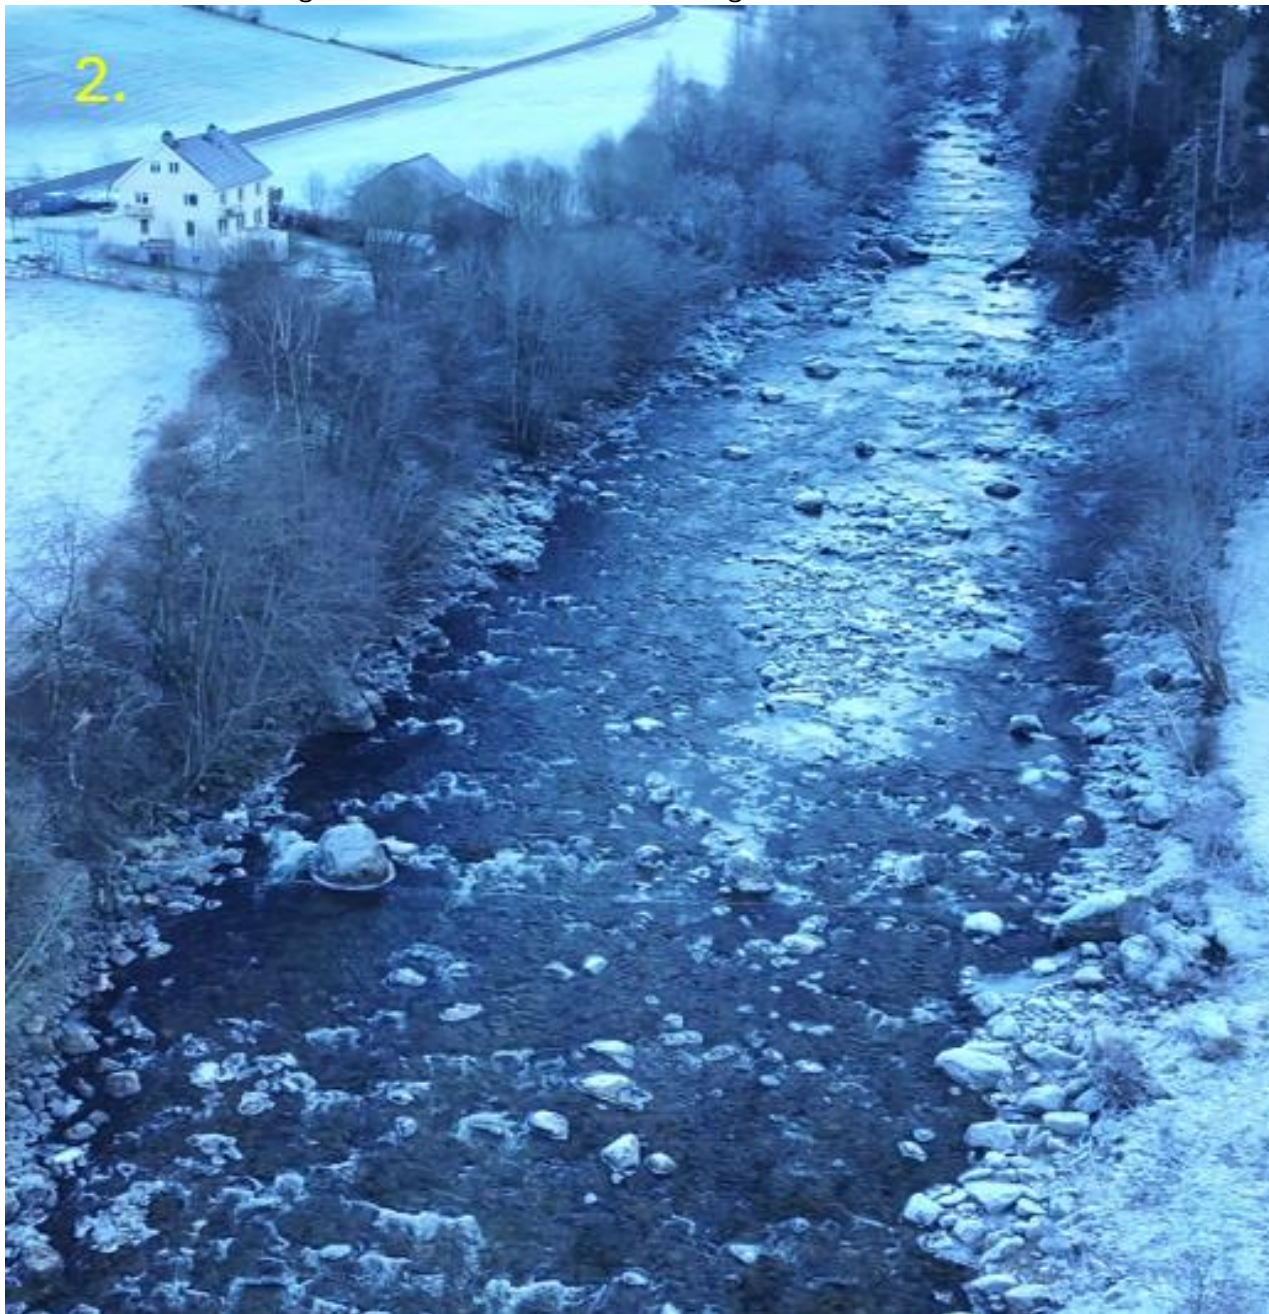
Elveleiet er lite sårbart for vannstandsreduksjoner og stranding av rogn/egg, insektlarver og ungfisk ned til denne vannføringen.

Den økologiske funksjonen (gyting, ernæring/oppvekst, skjul og konnektivitet) på elvestrekningen vist i Bilde 2 vurderes å være godt ivaretatt ved denne vannføringen.

Figur 6-2. Bilde 2: Vannføring 1,9 m<sup>3</sup>/s, 13. februar 2025 (Rolseth Foto).

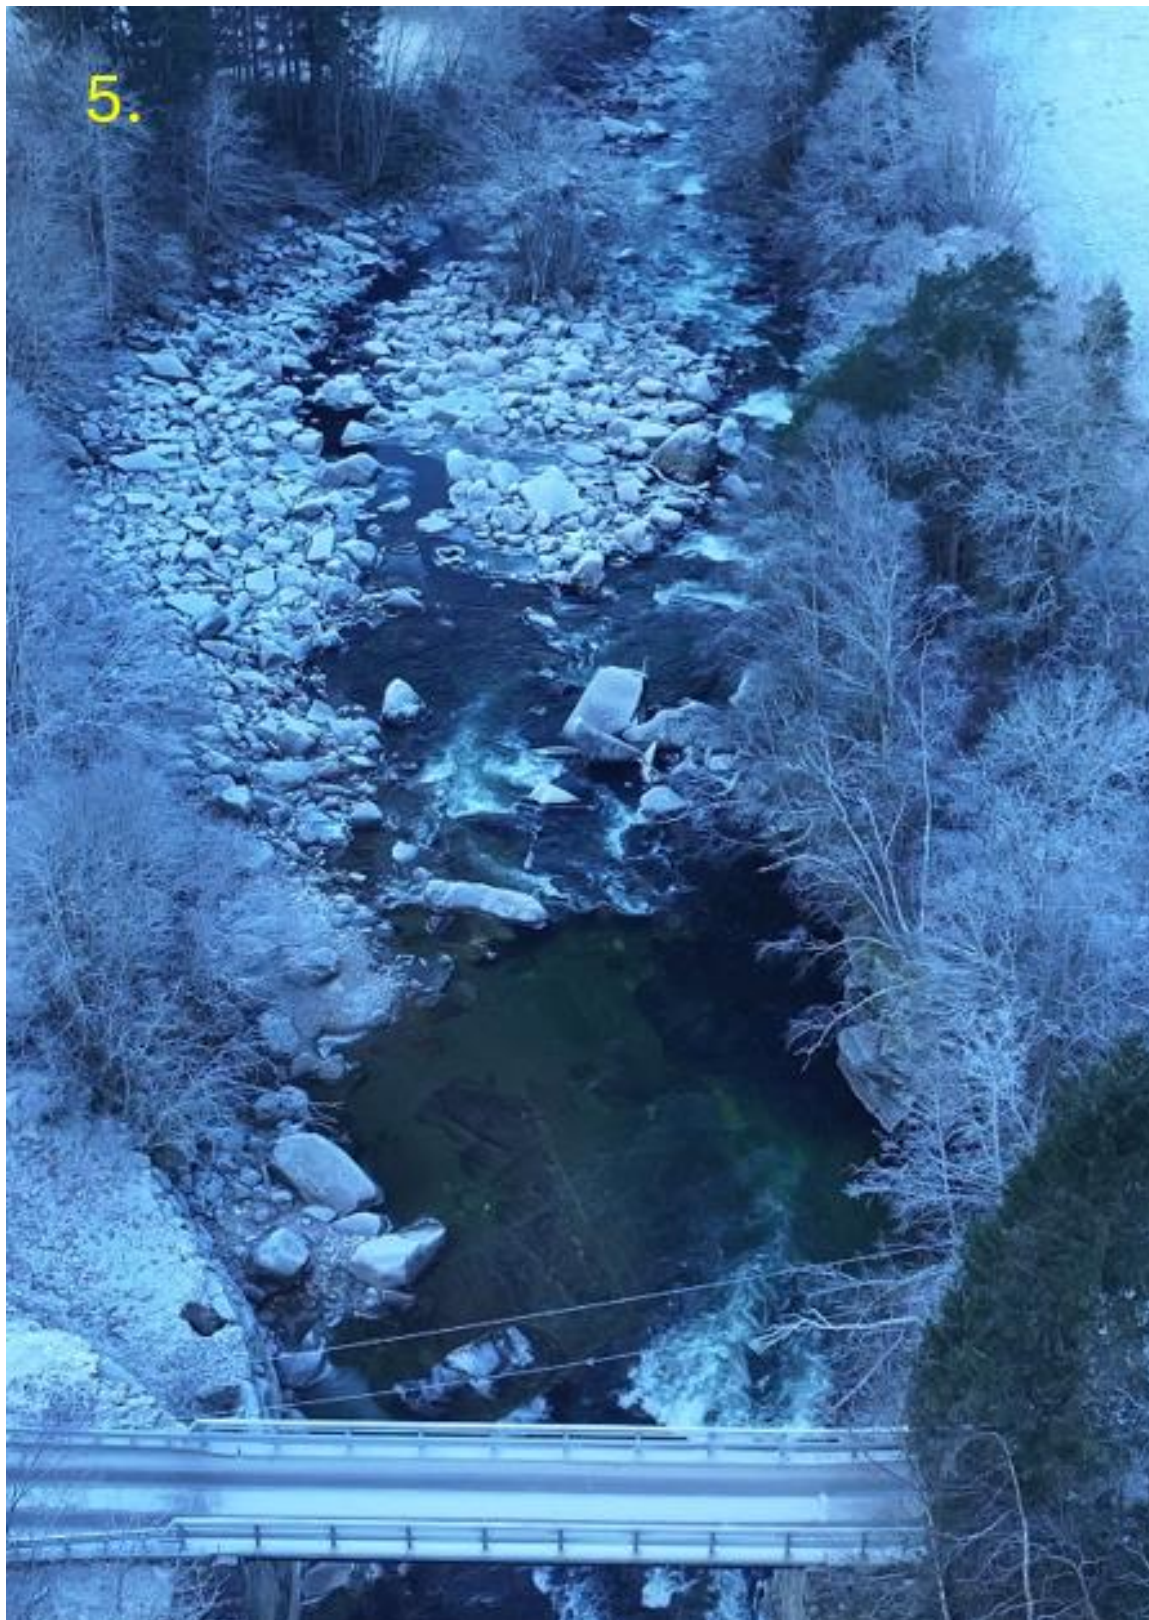
Bildet viser kulpen nedstrøms Breimsbrua og de to elveløpene på nedstrøms side (se også Bilde 3). Kulpen er et egnet skjul-/overvintringsområde for ørret, og vandringsmulighetene er godt ivarettatt i de to nedstrøms elveløpene. Tørrfallsområdene er bratte og gir ingen fare for avsnøringer som medfører stranding av fisk og akvatiske insekter.

Figur 6-5. Bilde 5: Vannføring 1,9 m<sup>3</sup>/s, 13. februar 2025 (Rolseth Foto).

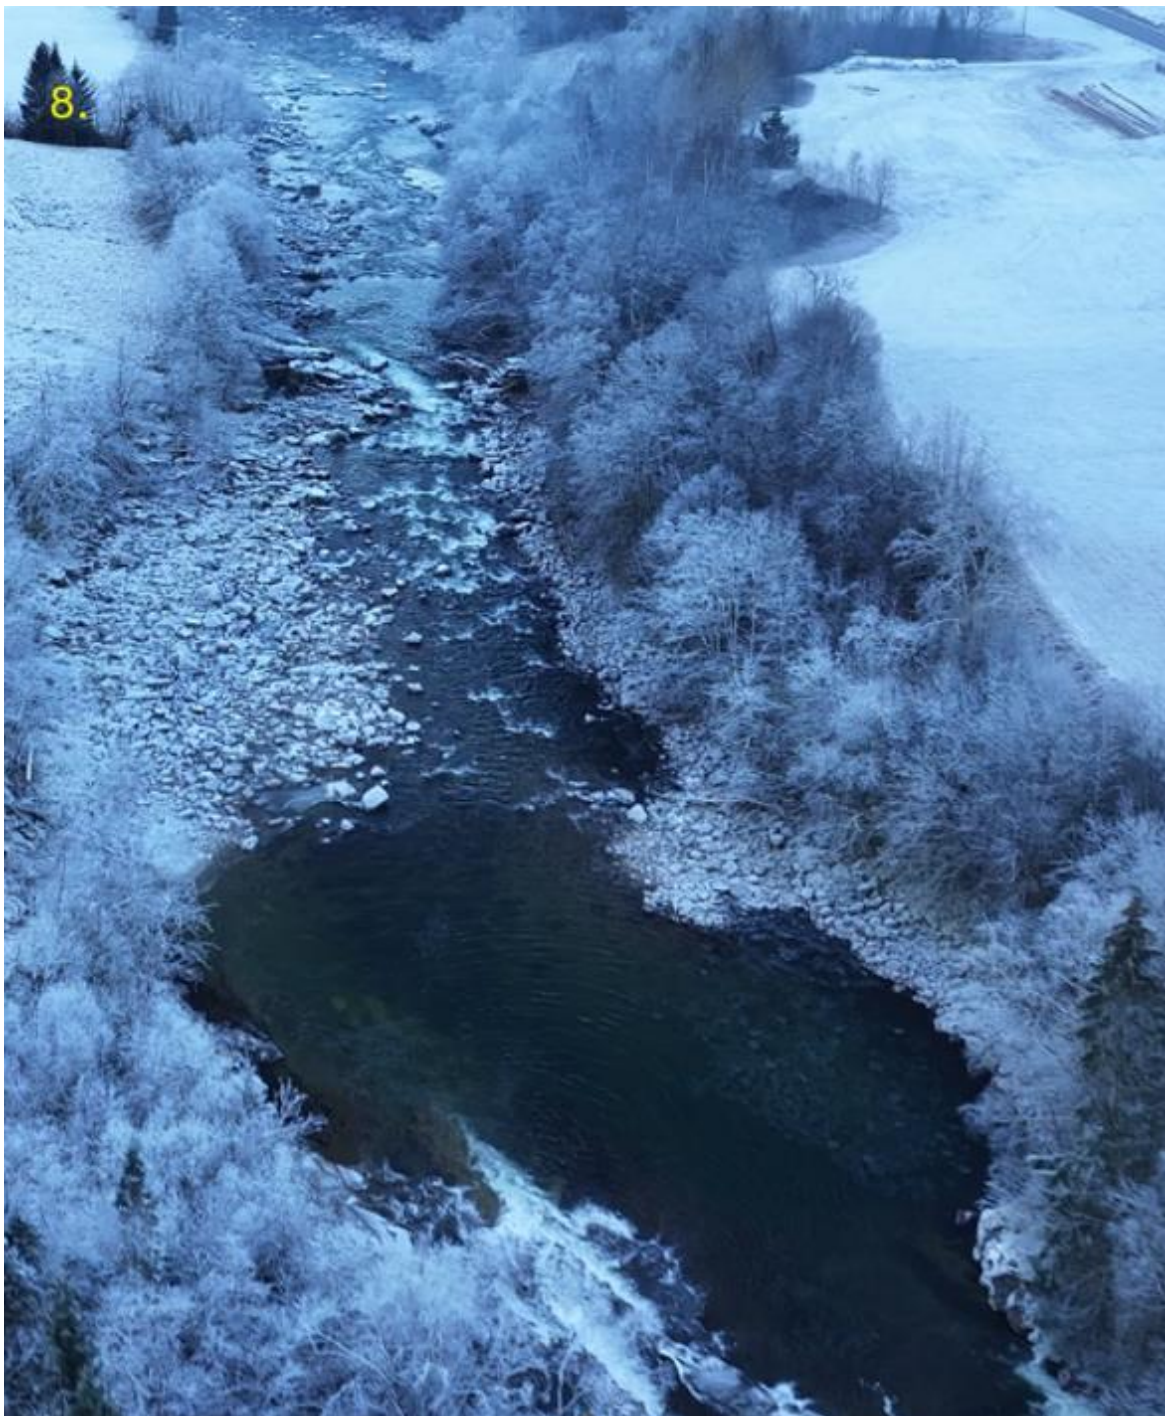
- 3) Tørrfallsområdene på hver elvebredd har få isolerte vannpytter, noe som viser at tørrfallsområdene har en helning som ikke gir vesentlig arealgevinst ved høyere vannføring. Grusbanken som ses til venstre, dvs elvas høyde elvebredd, har noen forsenkninger som gir risiko for stranding av akvatiske insekter og ungfisk ved enda lavere vannføringer, eller i lengre frostperioder. Elveleiet er samlet sett lite sårbart for vannstandsreduksjoner og stranding av rogn/egg, insektlarver og ungfisk ned til denne vannføringen.

Den økologiske funksjonen (gyting, ernæring/oppvekst, skjul og konnektivitet) på elvestrekningen vist i Bilde 8 vurderes å være godt ivaretatt ved denne vannføringen.

Figur 6-8. Bilde 8: Vannføring 1,9 m<sup>3</sup>/s, 13. februar 2025 (Rolseth Foto).

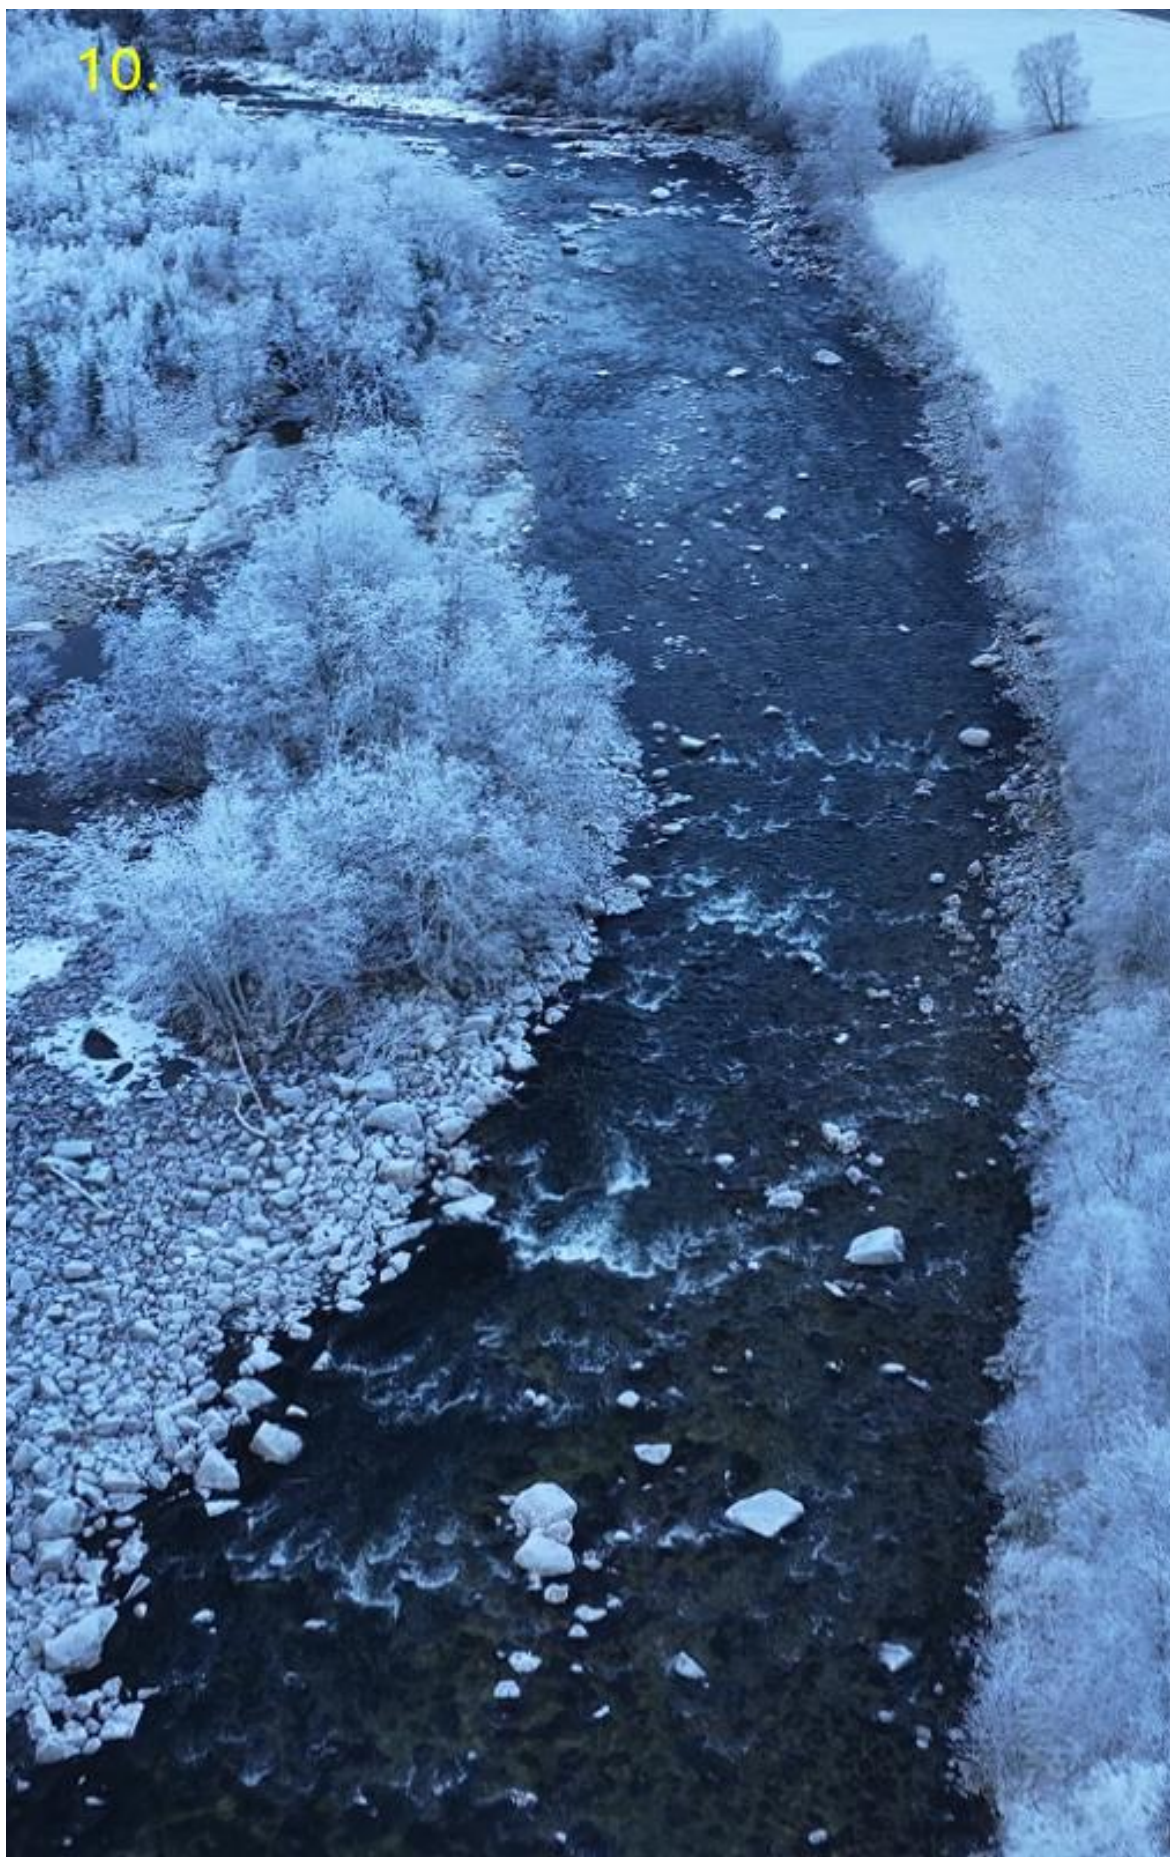
- 3) Tørrfallsområdene på hver elvebredd har ingen isolerte vannpytter, noe som viser at tørrfallsområdene har en helning som ikke gir vesentlig arealgevinst ved høyere vannføring. Flommarksområdet nederst til venstre i bildet kan få avstengte vannpytter, men det er trolig at dette også skjer under uregulerte forhold. Elveleiet er samlet sett lite sårbart for vannstandsreduksjoner og stranding av rogn/egg, insektlarver og ungfisk ned til denne vannføringen.

Den økologiske funksjonen (gyting, ernæring/oppvekst, skjul og konnektivitet) på elvestrekningen vist i Bilde 10 vurderes å være godt ivare tatt ved denne vannføringen.

Figur 6-10. Bilde 10: Vannføring  $1,9 \text{ m}^3/\text{s}$ , 13. februar 2025 (Rolseth Foto).

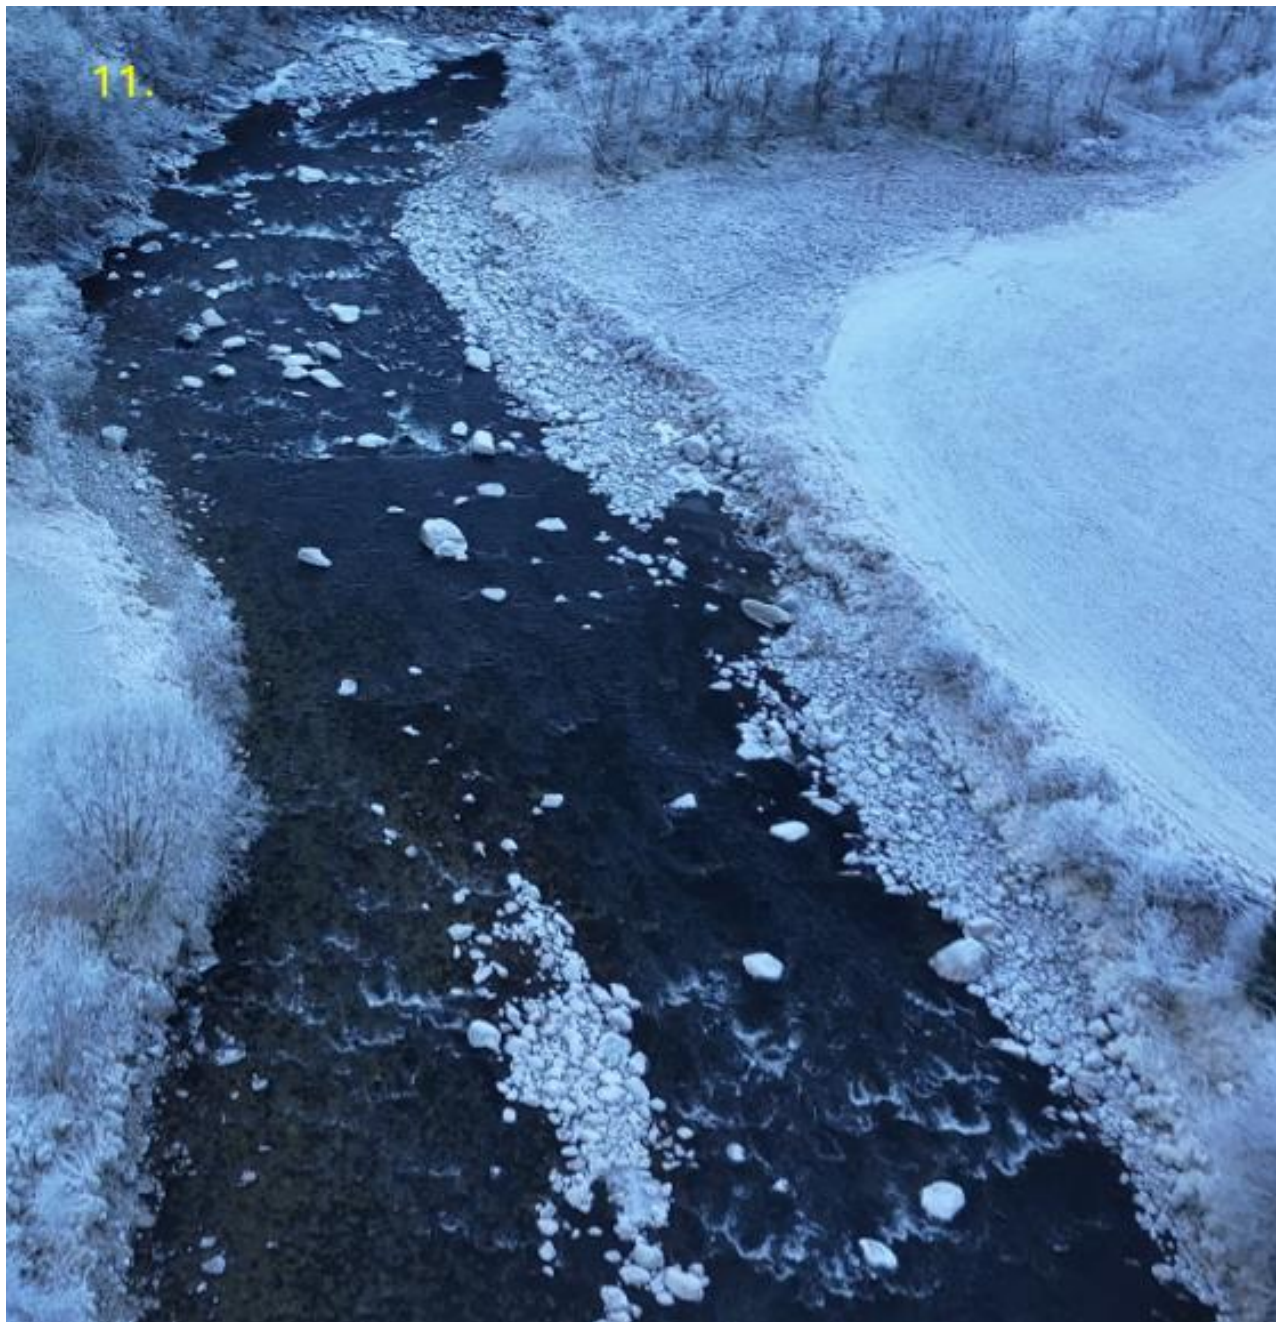
- 3) Tørrfallsområdene på hver elvebredd, og ei lita steinøy, har ingen isolerte vannpytter, noe som viser at tørrfallsområdene har en helning som ikke gir vesentlig arealgevinst ved høyere vannføring.

Den økologiske funksjonen (gyting, ernæring/oppvekst, skjul og konnektivitet) på elvestrekningen vist i Bilde 11 vurderes å være godt ivare tatt ved denne vannføringen.

Figur 6-11. Bilde 11: Vannføring 1,9 m<sup>3</sup>/s, 13. februar 2025 (Rolseth Foto).

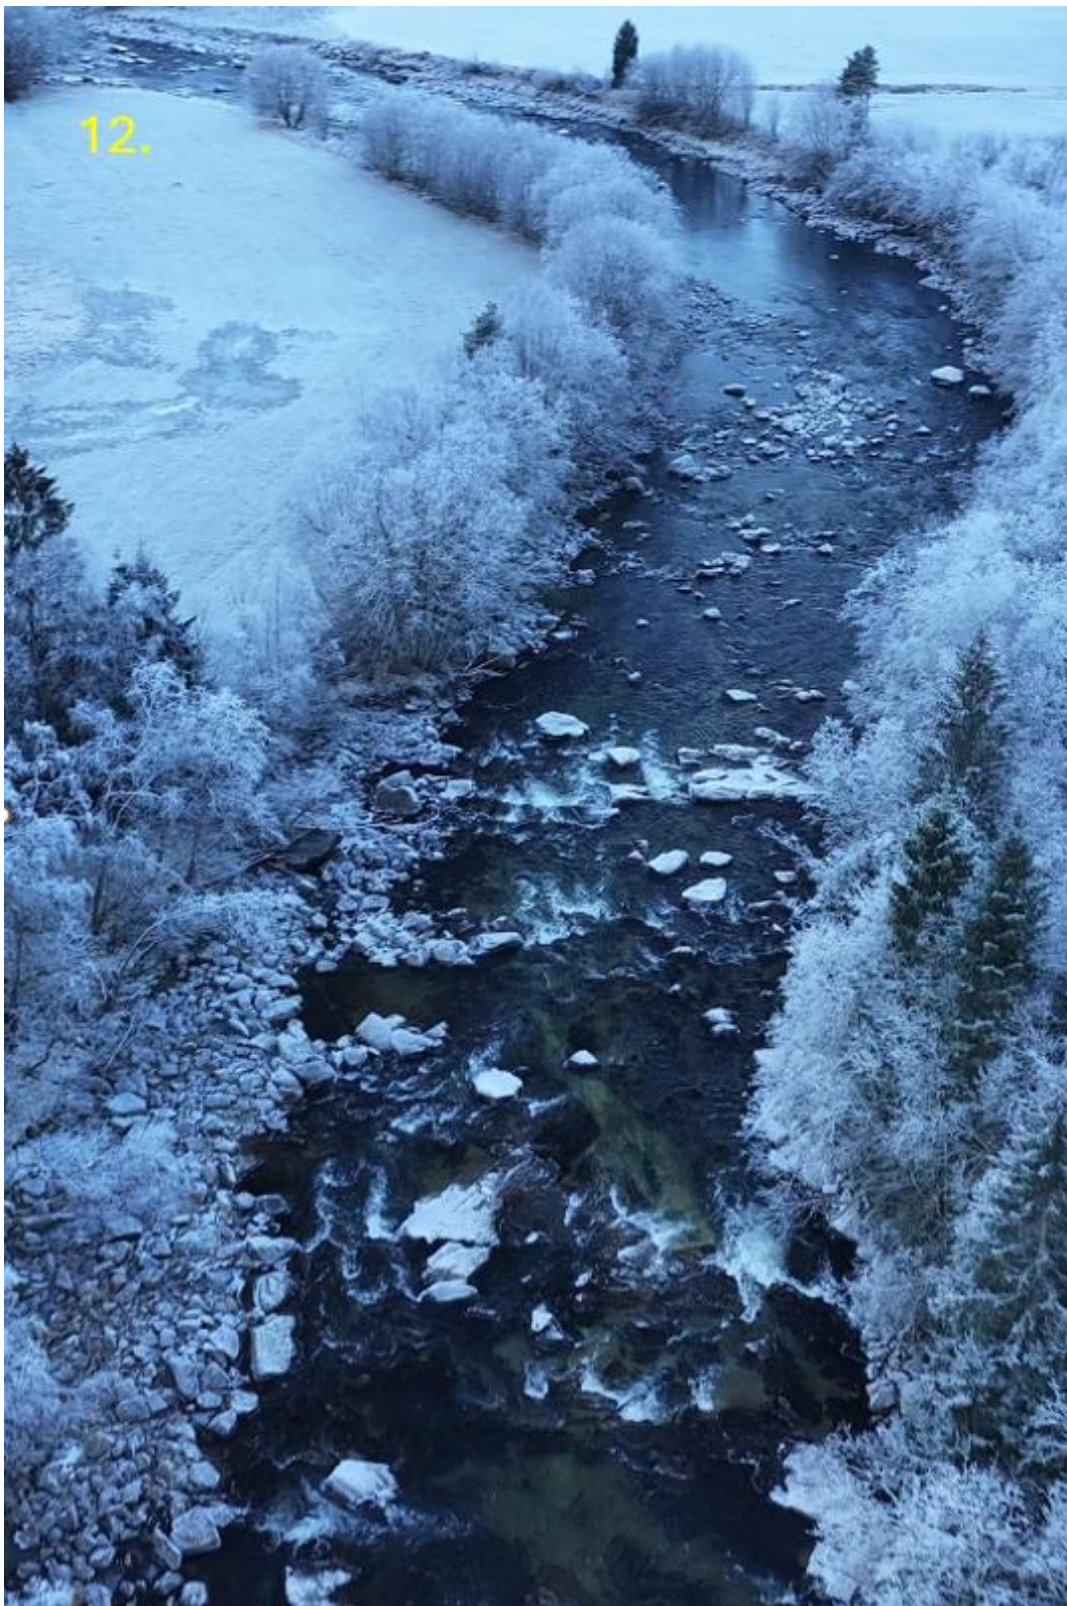
- 3) Tørrfallsområdene på hver elvebredd, og ei lita delvis dykket steinøy, har ingen isolerte vannpytter, noe som viser at tørrfallsområdene har en helning som ikke gir vesentlig arealgevinst ved høyere vannføring.

Den økologiske funksjonen (gyting, ernæring/oppvekst, skjul og konnektivitet) på elvestrekningen vist i Bilde 12 vurderes å være godt ivaretatt ved denne vannføringen.

Figur 6-12. Bilde 12: Vannføring  $1,9 \text{ m}^3/\text{s}$ , 13. februar 2025 (Rolseth Foto).

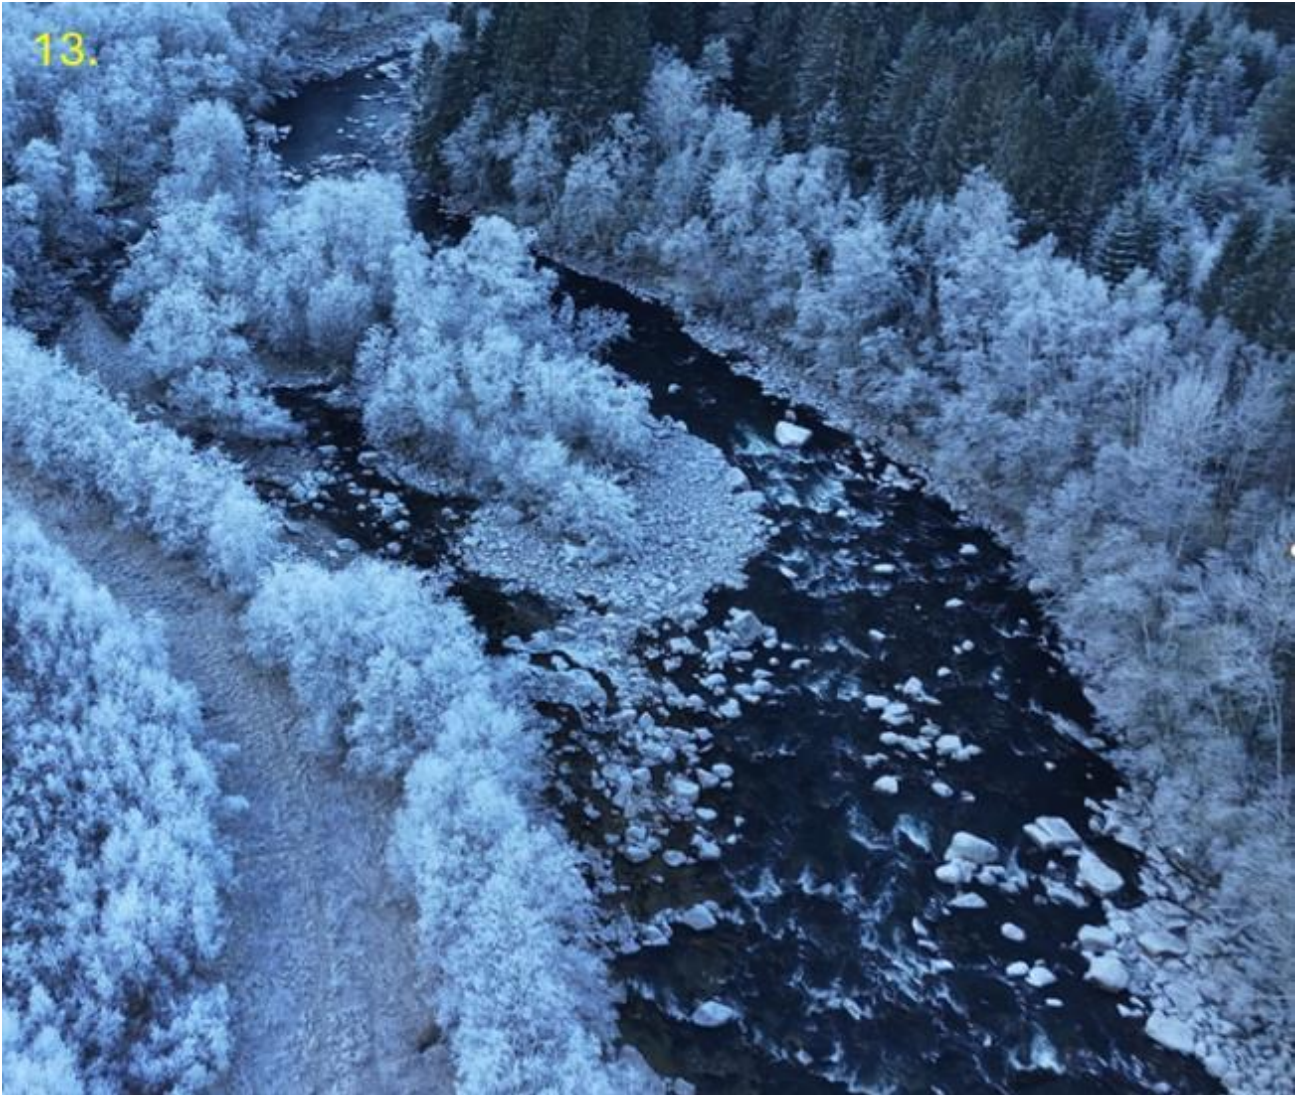
- 3) Tørrfallsområdene på hver elvebredd er små og har ingen isolerte vannpytter, noe som viser at tørrfallsområdene har en helning som ikke gir vesentlig arealgevinst ved høyere vannføring. Rundt øya er tørrfallsområdene høyere, men det er få områder som kan gi innestenging av akvatiske insekter og ungfisk. Begge vannløpene rundt øya kan opprettholdes etter omsøkt utbygging. Det er mulig at venstre elveløp kan sikres ved å senke elvebunnen i øvre del, slik at det blir noe jevnere fordeling av vann mellom de to løpene.

Den økologiske funksjonen (gyting, ernæring/oppvekst, skjul og konnektivitet) på elvestrekningen vist i Bilde 13 vurderes å være godt ivaretatt ved denne vannføringen. Bortfall av noen av funksjonsområdene oppstrøms øya må påregnes som følge av etablering av damanlegg og plastring av elvebunn.

Figur 6-13. Bilde 13: Vannføring  $1,9 \text{ m}^3/\text{s}$ , 13. februar 2025 (Rolseth Foto).

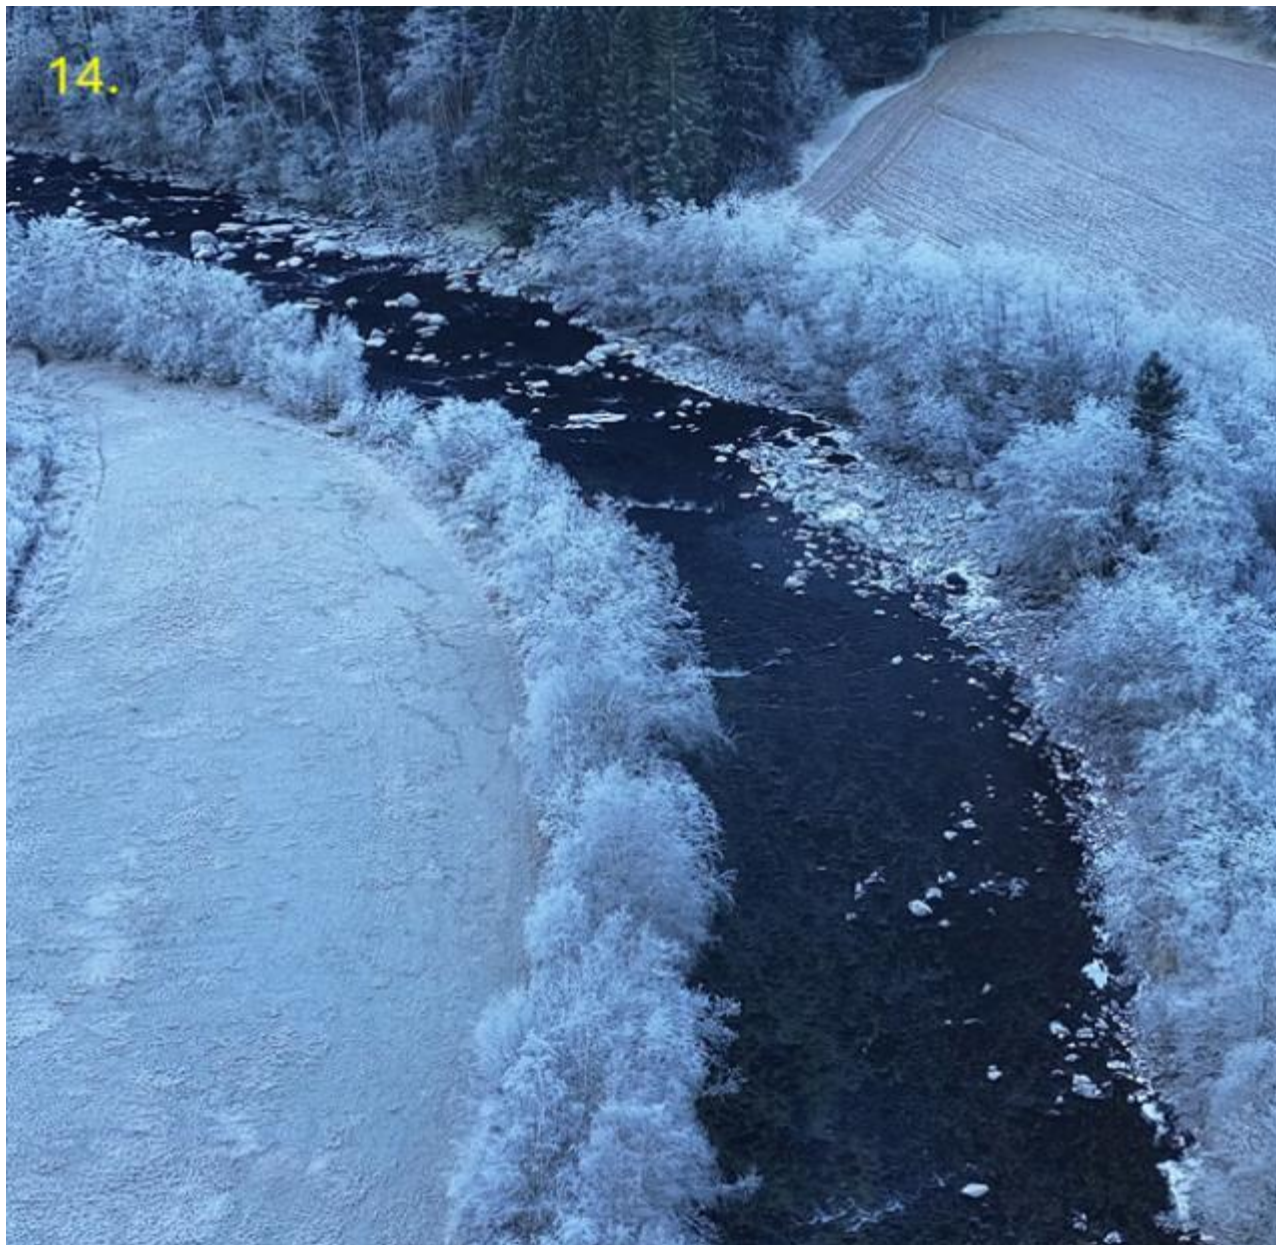
Bildet viser elvestrekningen som blir oppstuvet av damanlegget. Damanlegget er planlagt bygget i øvre vestre del av bildet. Elveleiet på denne strekningen vil derfor bli fylt opp, og vannhastigheten vil reduseres. Den vil dermed endre økologisk funksjon fra å være et relativt sterilt oppvekst- og muligens gyteområde, til å bli mer preget av en grunn høl med oppvekst- og ernæringsfunksjon.

Figur 6-14. Bilde 14: Vannføring  $1,9 \text{ m}^3/\text{s}$ , 13. februar 2025 (Rolseth Foto).
