RINGSAKER KOMMUNE

## MESNALI VANNVERK

FAGRAPPORRT NATURMANGFOLD

Fagrapport naturmangfold  
som grunnlag for nytt  
vannverk.

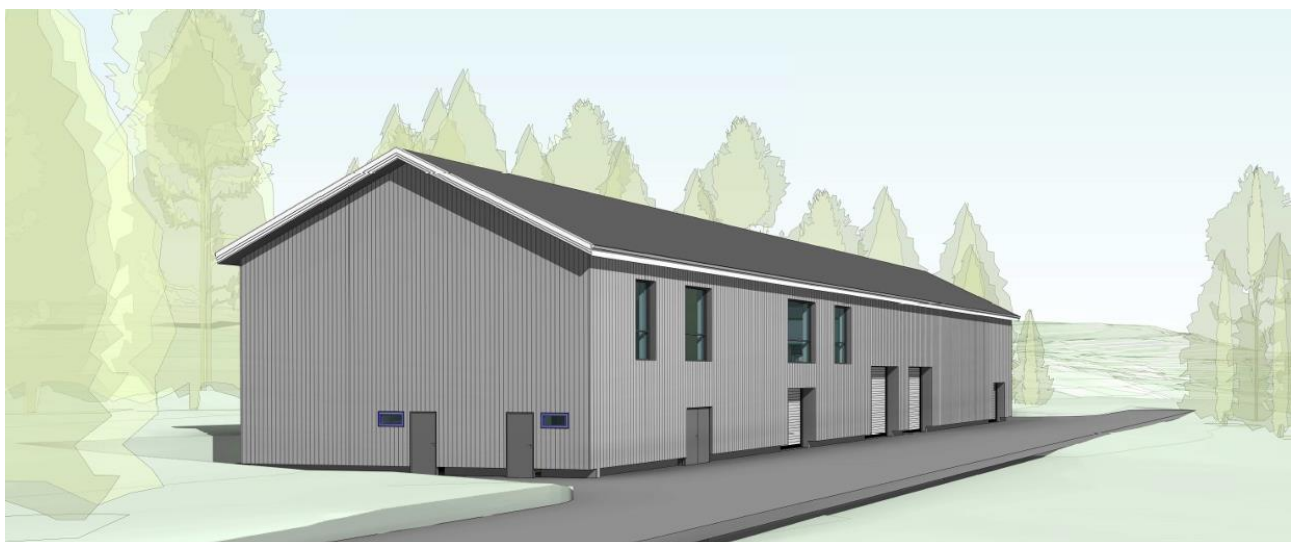
Figur 3-4: Perspektiv fra nordøst. Figuren er kopiert fra Norconsult sin rapport fra forprosjektet for tiltaket [5].

Vannverket skal ha adkomstvei, 4-5 parkeringsplasser langs nordre langside og en 1 m bred gangveg rundt selve bygningen (figur 3-4). Adkomstvegen er ca. 50 m lang og 4,5 m bred, og samlet nytt veiareal vil utgjøre ca. 285 m<sup>2</sup> BYA. I tillegg kommer skråningsutslag på vei.

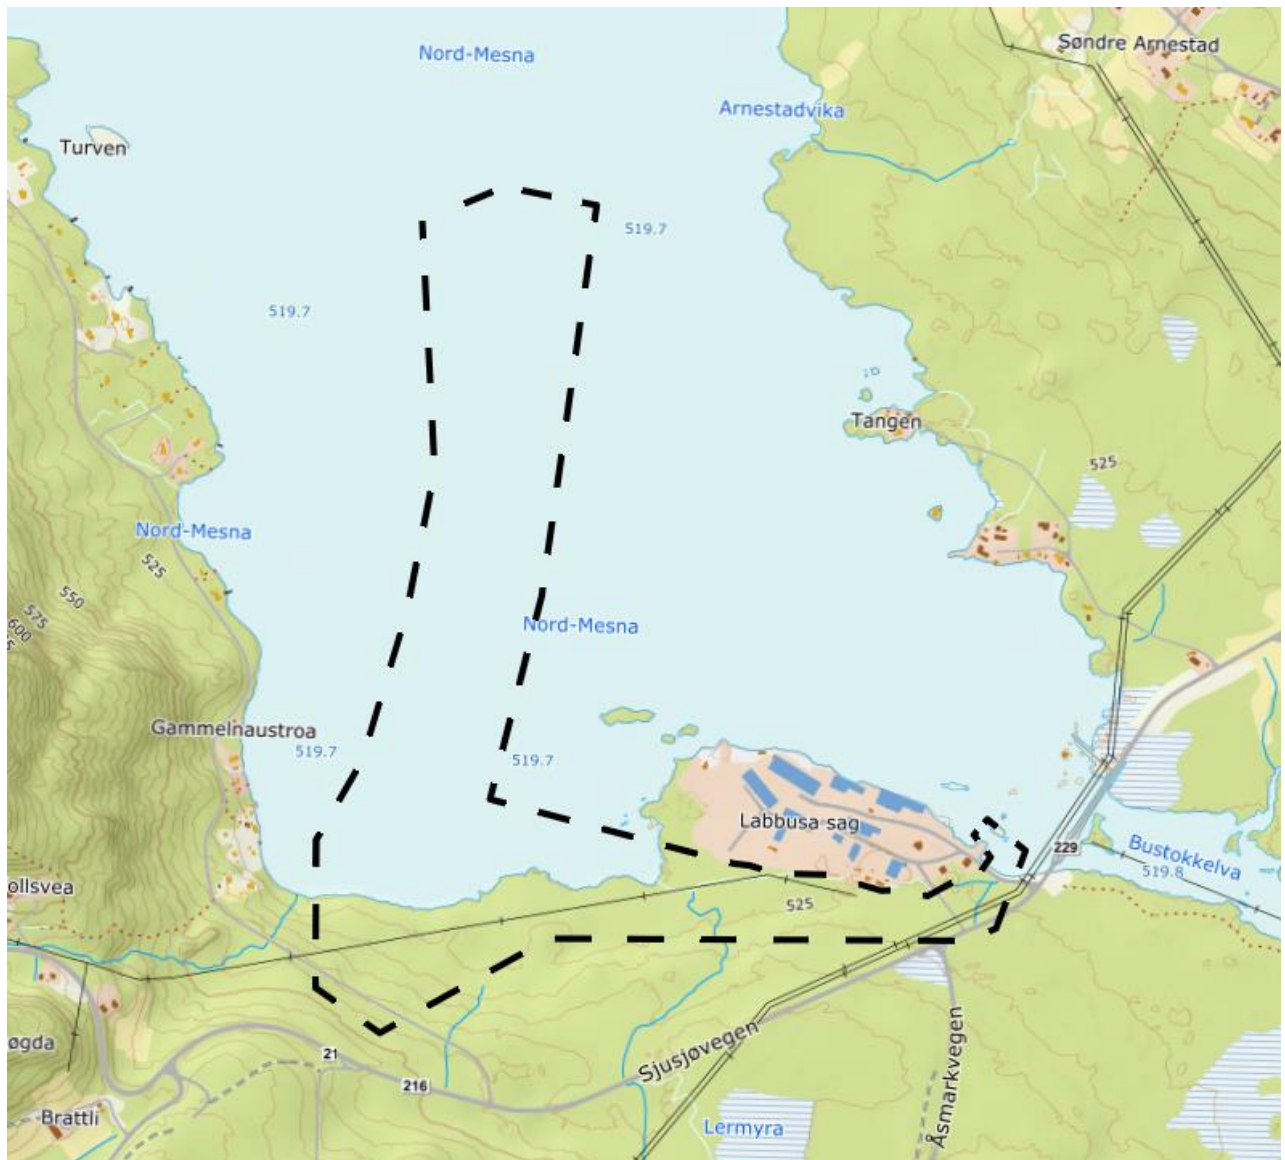
Figur 3-6: Utredningsområdet avgrenset med svartstiplet linje.

Utredningsområdet for naturmangfold er vist i figur 3-6. For Nord-Mesna er vannet, med grunt- og strandsoner, også inkludert i utredningen fordi disse har mye verdifull natur som kan bli påvirket av tiltaket.

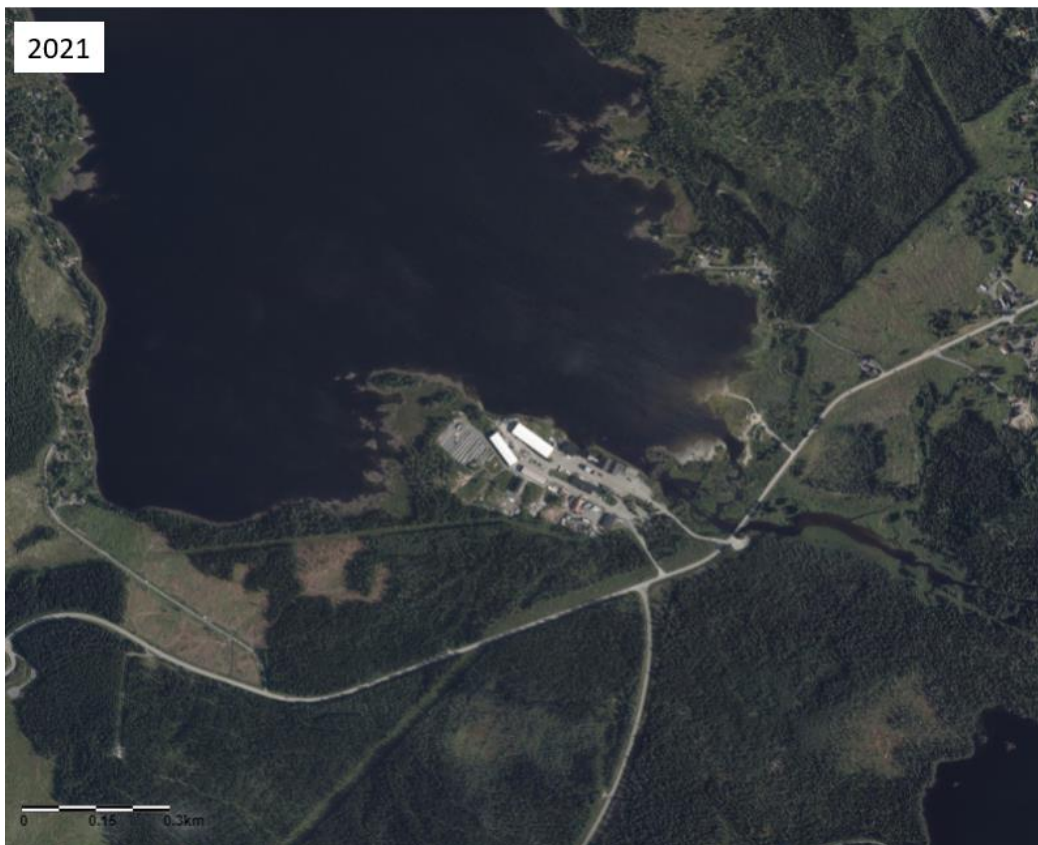
Figur 4-2: Flyfoto tatt i 2021 viser at det er lite arealbruksendringer i området. Bilde er kopiert fra Norge i Bilder [24].

Området har ikke endret bruk siden 1956, da det første flyfotoet over området er tatt. Areal med næring og industri ved Labbusa sag har blitt noe utvidet, ellers er det skog og skogbruk som har vært og er påvirkningen i området [24], sammen med at Nord- og Sør-Mesna ble regulert i hhv. 1949 og 1985 [25]. Figur 4-1 og figur 4-2 viser flyfoto tatt over området i 1956 og 2021.

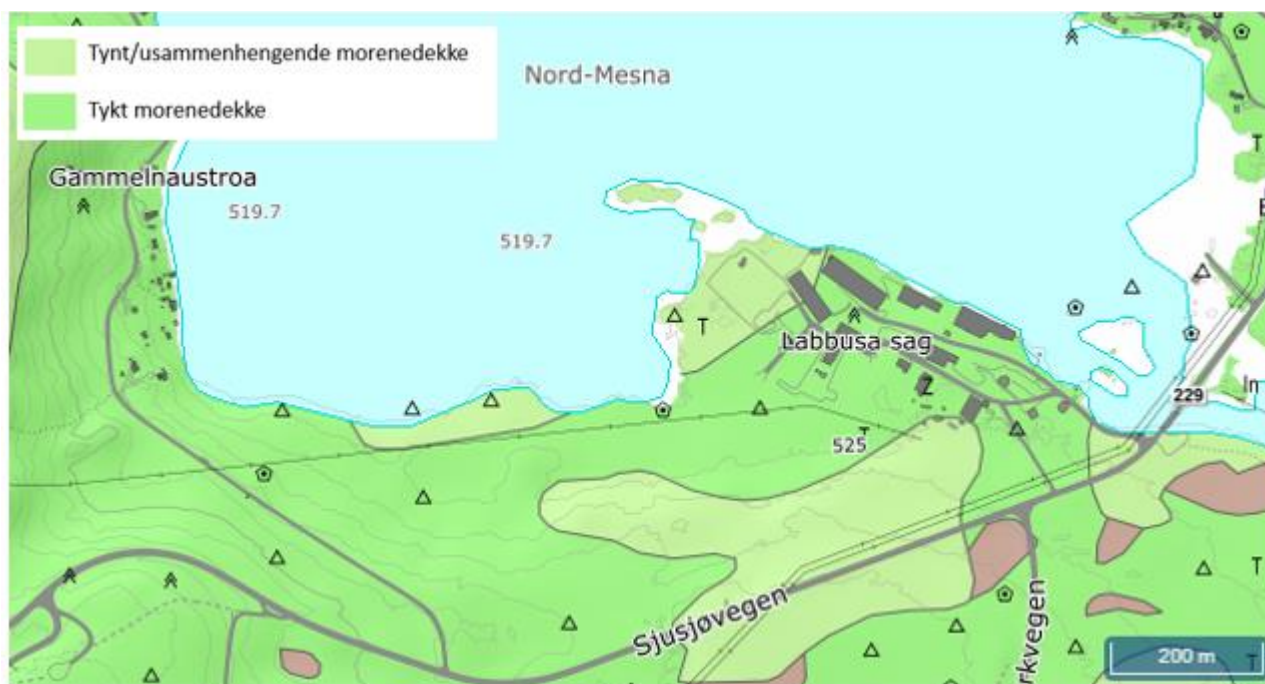
Figur 4-3: Utsnitt fra NGU sin nasjonale løsmassedatabase [3].

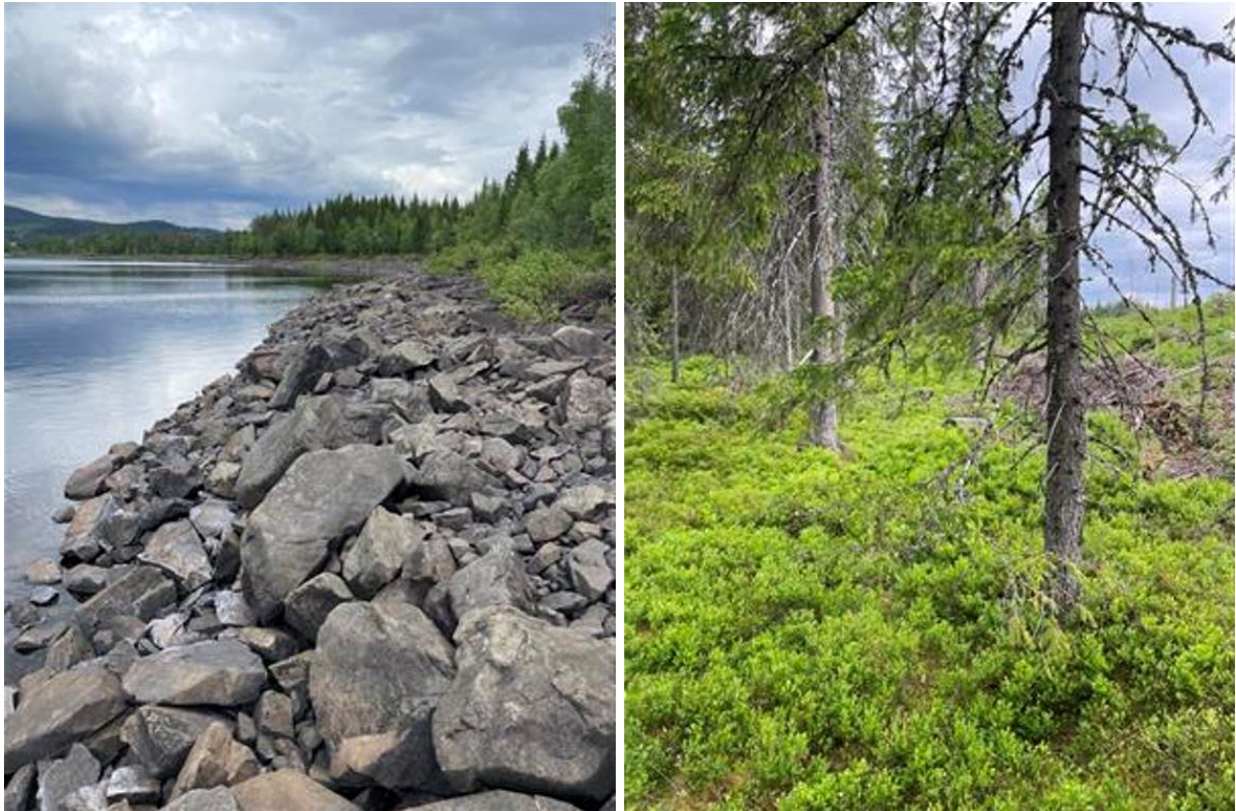
*Figur 4-4: Til venstre: strandsonen i område for landkar til råvannspumpestasjonen og til høyre frisk blåbærskog i område for råvannspumpestasjon. Foto: COWI AS*

Figur 4-4-figur 4-7 viser bilder tatt i områdene som blir, eller kan bli, fysisk omfattet av tiltak.

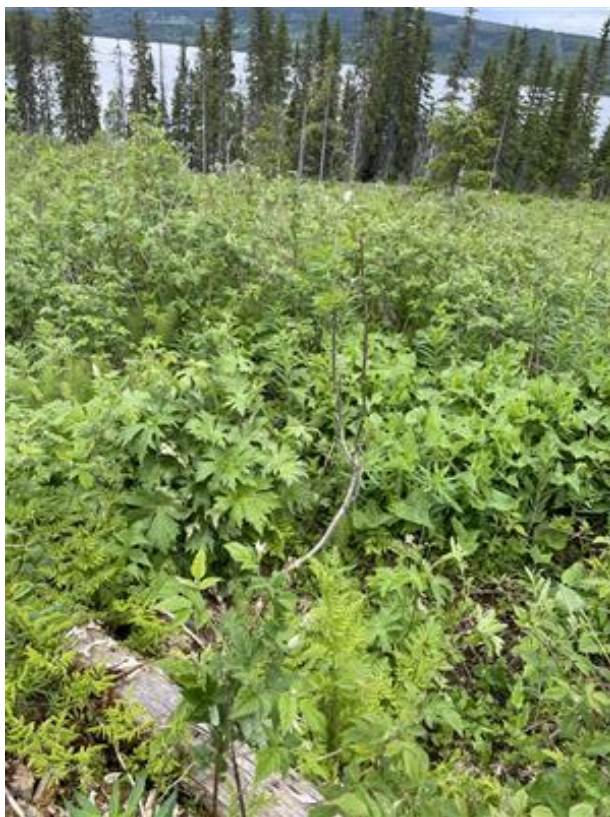
*Figur 4-5: Bilde tatt i øvre område for tilkomstveg til råvannspumpestasjon, nær veg til Gammelnaustroa. Høgstauteskog. Foto: COWI AS*

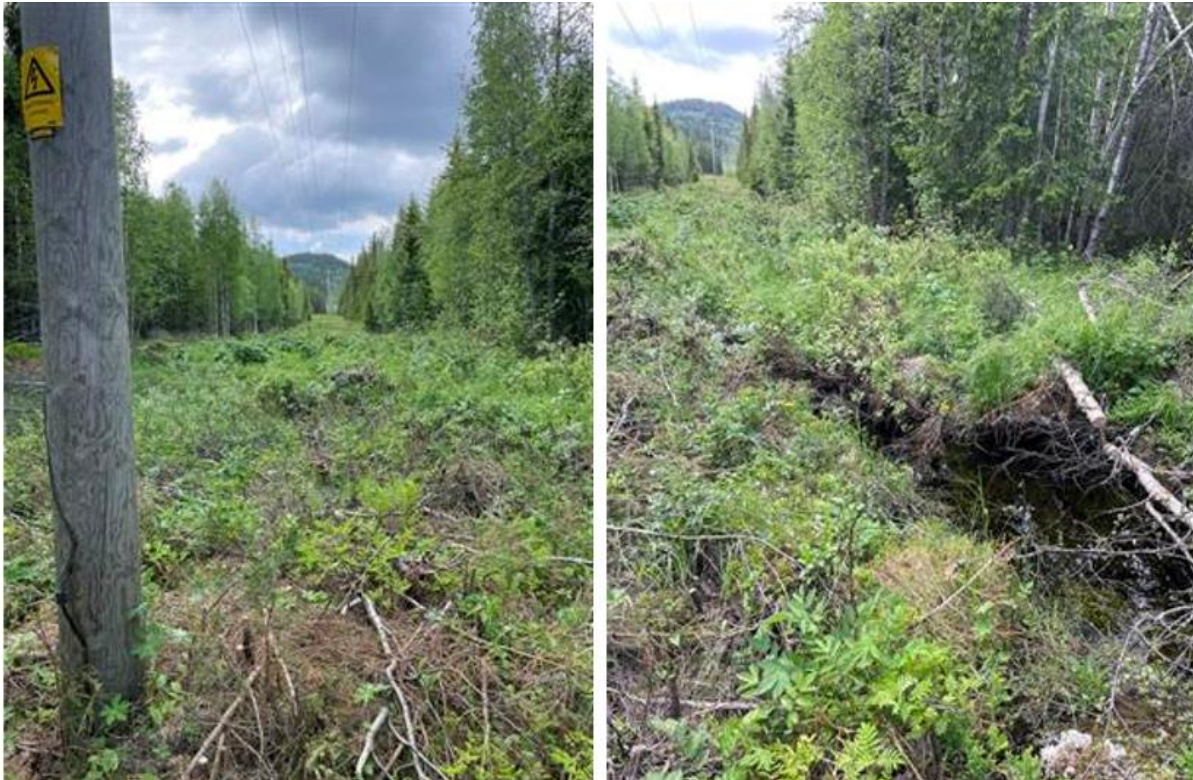
Figur 4-6: Bilder tatt under dagens høyspentledning, i område hvor ny VA-trase kommer nær denne. Foto: COWI AS

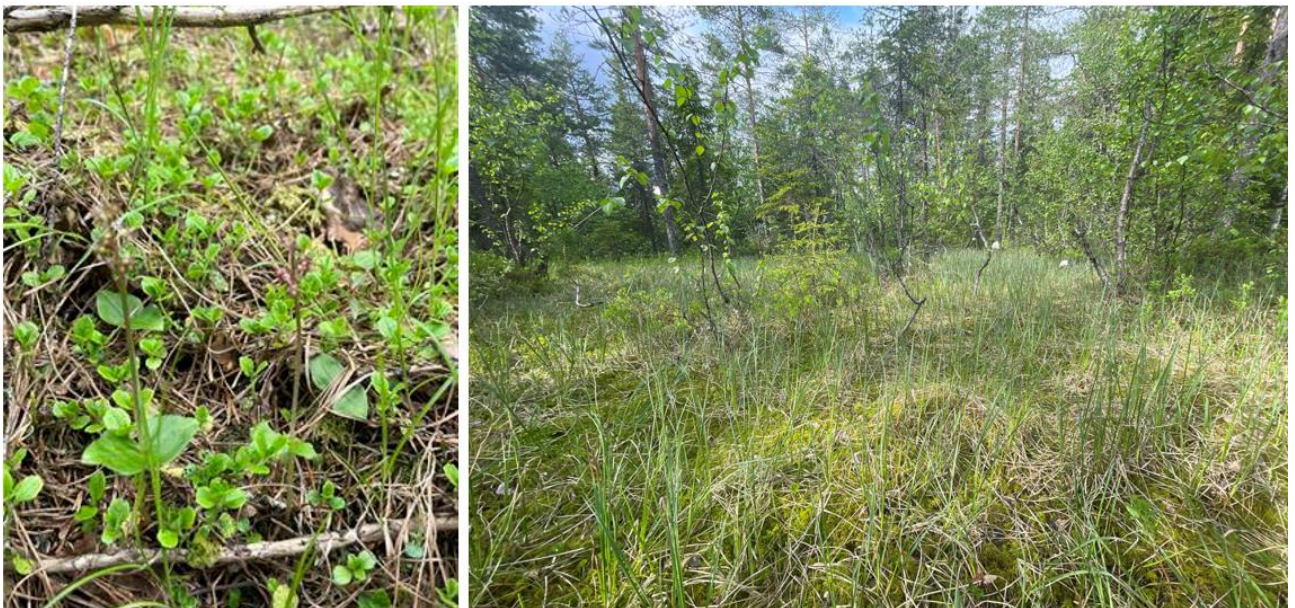
Figur 4-7: Bilder av småtveblad (LC) og sumpskogsmark ved område for plassering av vannbehandlingsanlegg.

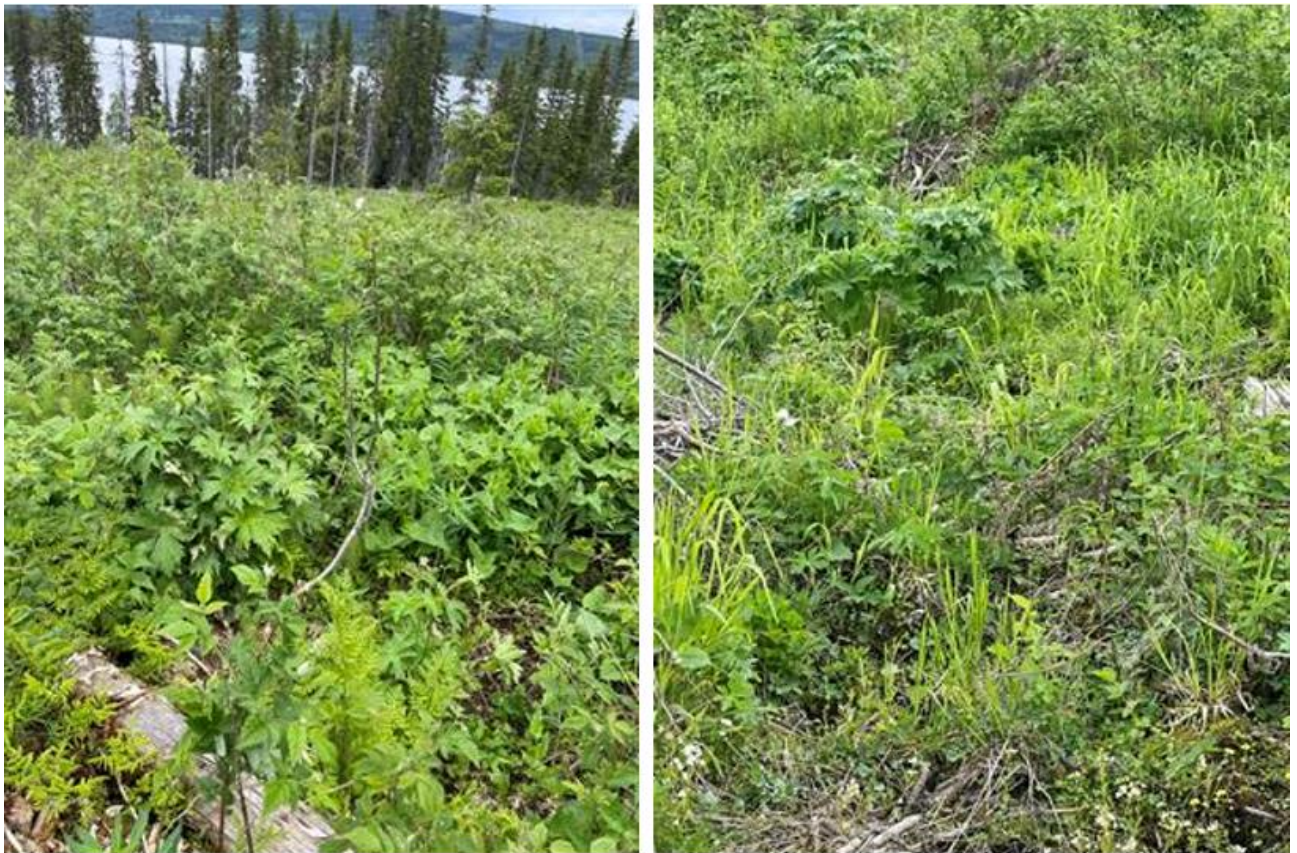
Figur 4-10: Til venstre bilde av høgstauder i lokaliteten, til høyre forekomst av storrapp (NT). Foto: COWI AS

I nordvestre del av naturtypen høgstaudekog, T4-C-18, ble det observert en større forekomst med storraipp. Arten har i rødlisten status nær truet (NT). Statusen er gitt basert på en antatt kommende nedgang i bestanden på 10-20 % i årene 2020-2050 grunnet at artens naturtyper er mer utsatt enn tidligere. Storraipp lever i fuktig, nokså baserik lauv- og barskog, med hovedutbredelse på Østlandet, i Trøndelag og sørlige deler av Nordland opp til Salten. Det er få forekomster på Vestlandet [16].

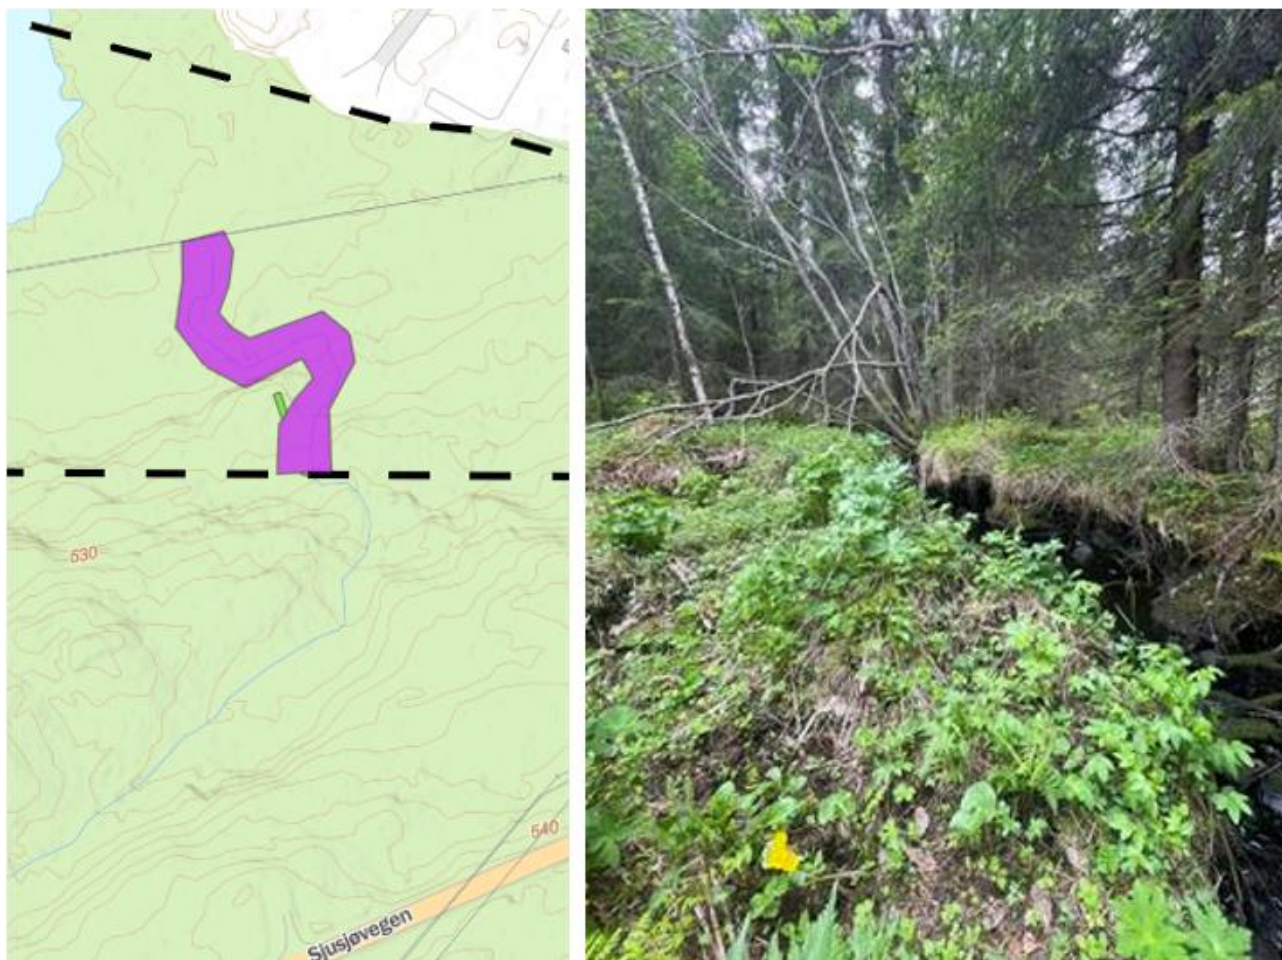
Figur 4-11: Til venstre avgrensing av naturtypen og til høyre bilde tatt i naturtypen. Kart: NiN-web/COWI AS Foto: COWI AS

Lokaliteten strekker seg ca. 15 meter til hver side av en liten bekk, fra sørlig avgrensing av utredningsområdet og nord til trase for høgspenledning (figur 4-11). Det ble ikke registrert fremmede arter eller rødlistede arter eller kjørespor. Det er lite død ved med > 30 cm diameter. Skogen er i hogstklasse 4. Tilstanden er moderat, naturmangfoldet lite og lokalitetskvaliteten er lav.

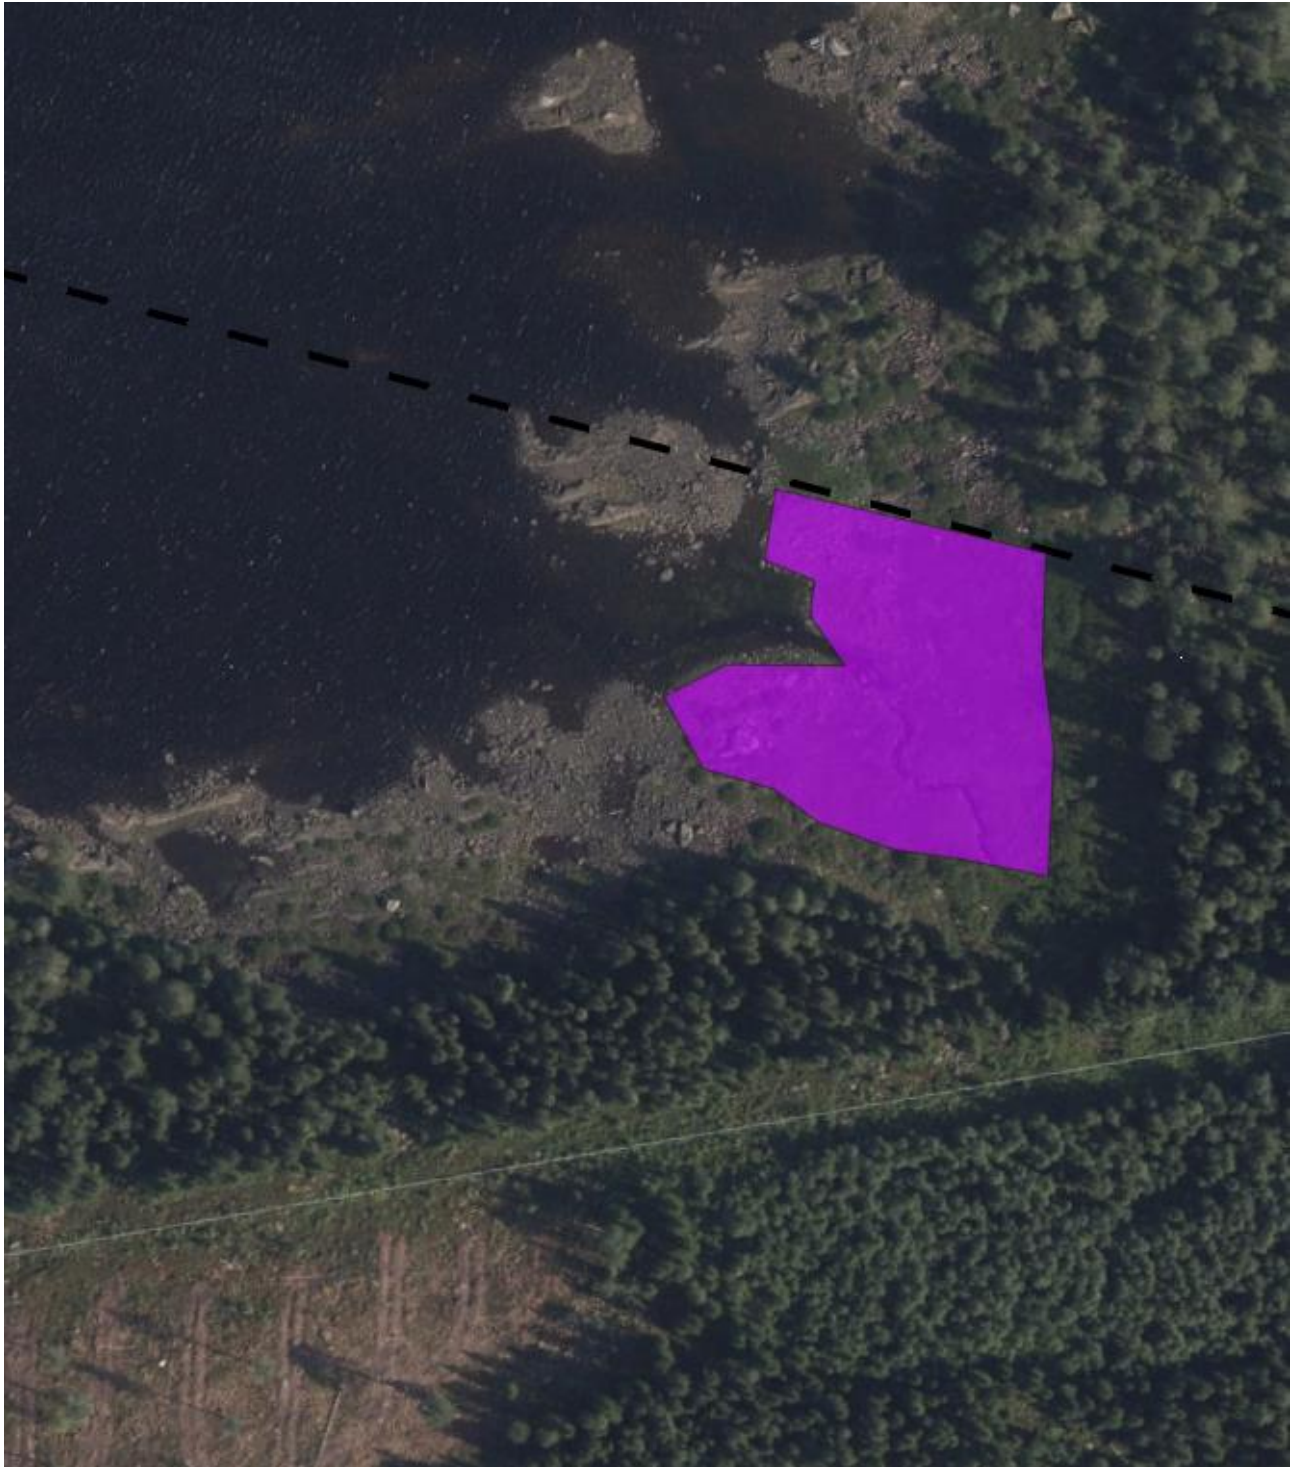
Figur 4-12: Åpen flomfastmark nord for høyspent og vest for Labbusa sag. Kartet er vist med flyfoto fordi det i topografisk kart ser ut som lokaliteten er i vann. Kilde: NiN-web/COWI AS

Nord for høgspenlinjen, mot Labbusa sag er det en større åpen flomfastmark på innsjø-landstrand (T18-C-1 [10]), se figur 4-12. Åpen flomfastmark er en nær truet (NT) naturtype, som er truet grunnet vassdragsregulering og flomforebygging [19].

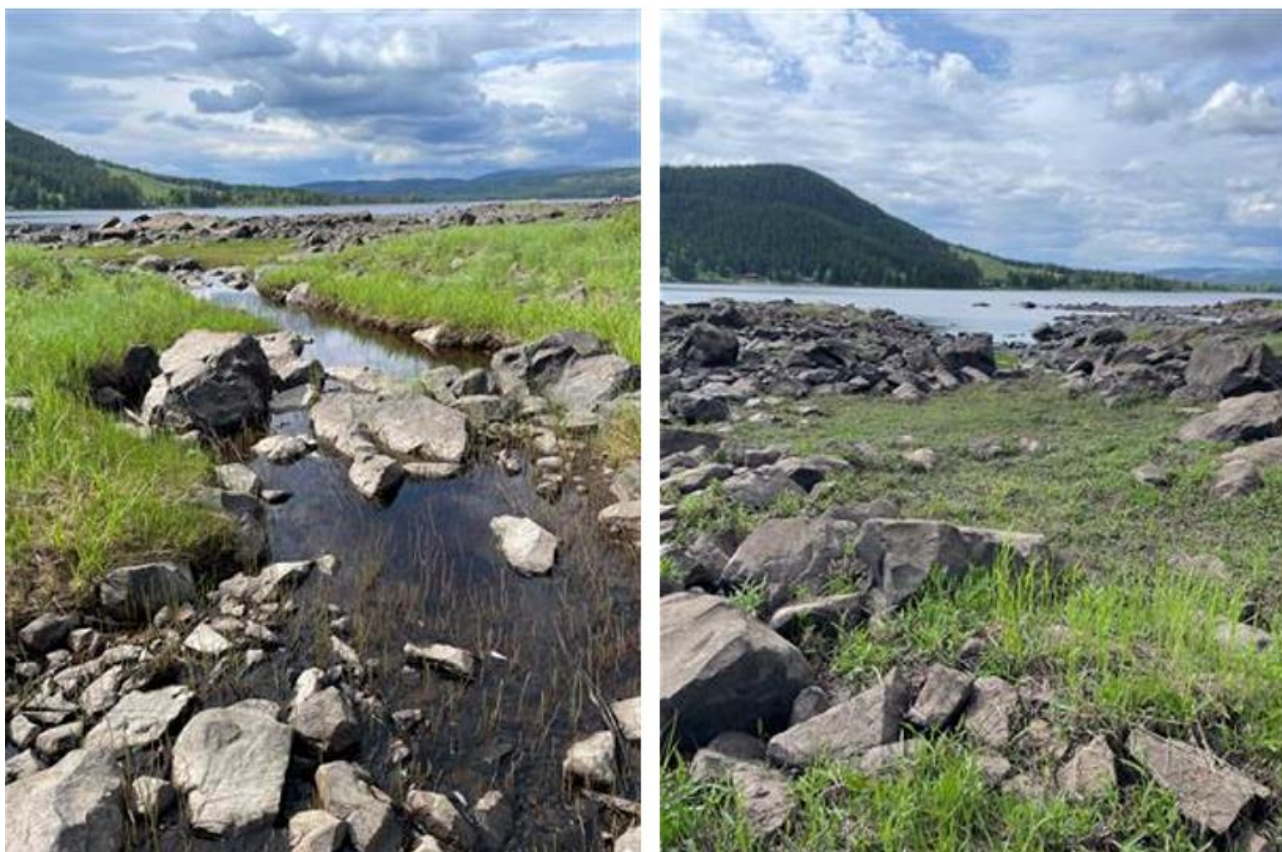
Figur 4-13: Til venstre ses bekk som renner gjennom naturtypen (samme som i naturtype 2). Til høyre stor forekomst av vass-slirekne (*Persicaria amphibia*). Foto: COWI AS

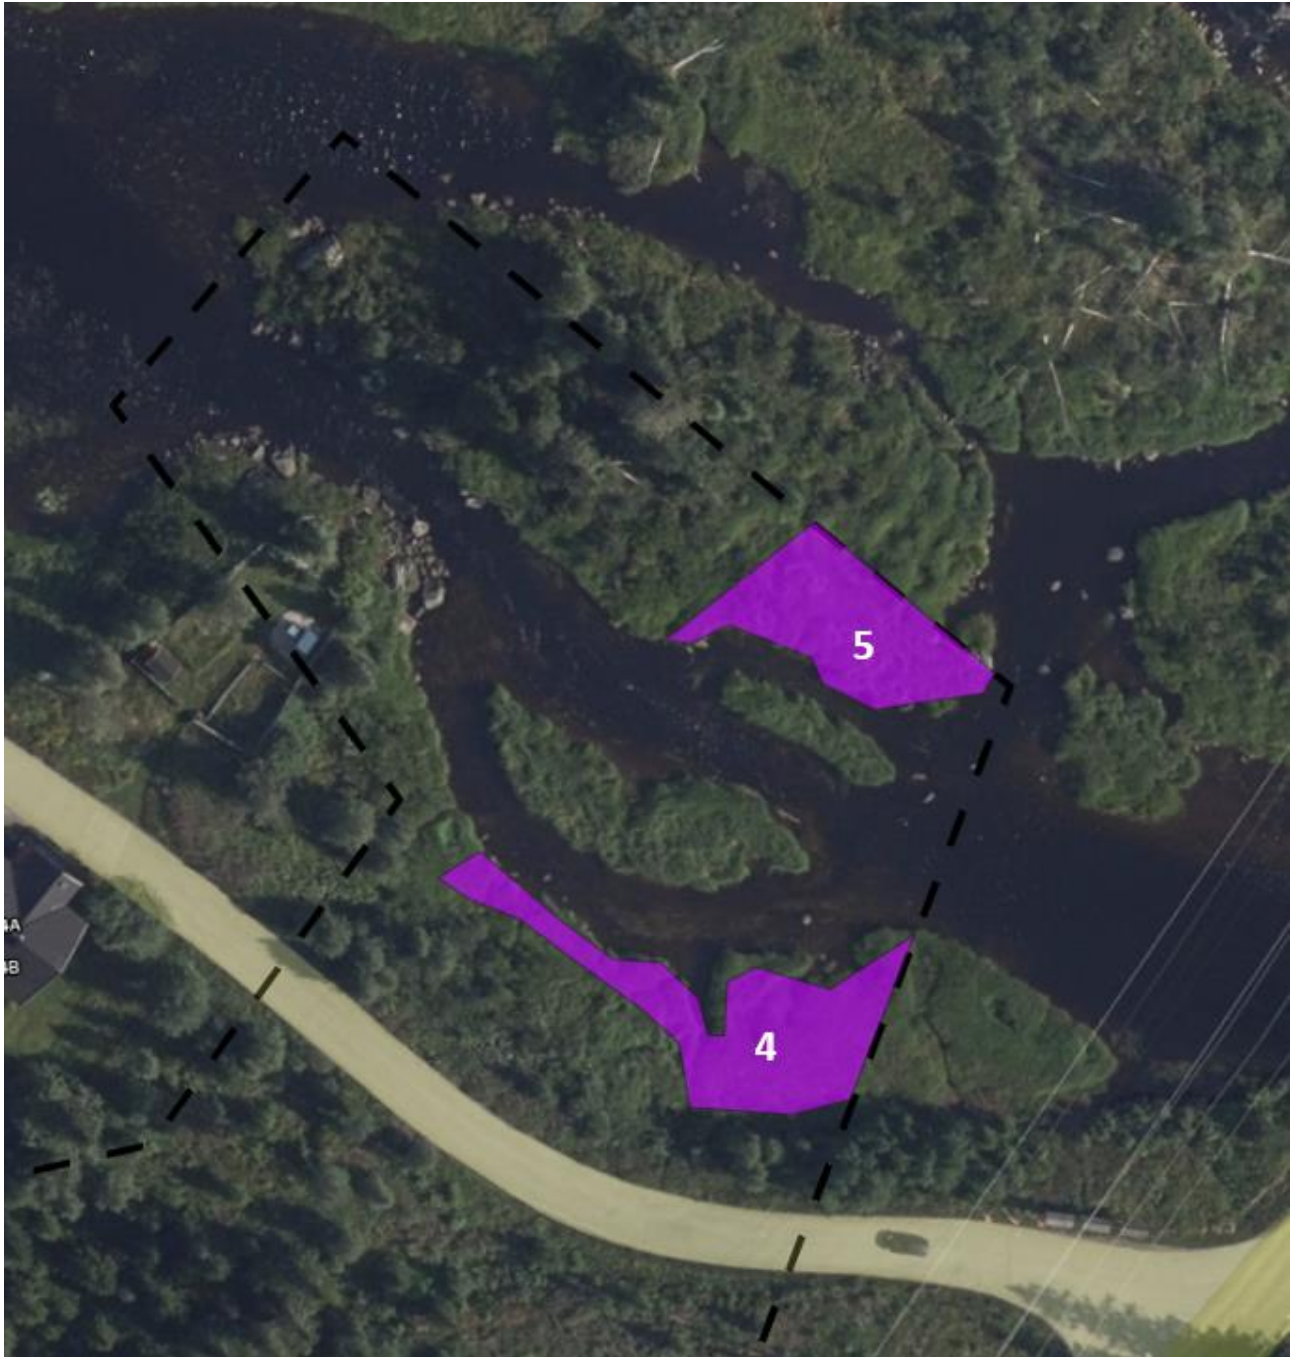
Figur 4-14: Kart over delområdene 4 og 5 som omfatter naturtypen åpen flomfastmark. Flyfoto er valgt som bakgrunnskart fordi det i topografisk kart ser ut som lokalitetene er i vann. Kilde: NiN-web/COWI AS

Lokalitet 4 (figur 4-14) er ca. 390 m<sup>2</sup>, og har et noe ensartet preg med dominans av gressarter og noen urter. Det er ikke registrert habitatspesifikke- eller rødlistede arter i lokaliteten, og dette sammen med det lille arealet gjør at naturmangfoldet vurderes til lite. Det er ingen fremmede arter eller kjørespor i lokaliteten. Eksponering for vannforstyrrelse er varierende. Tilstanden vurderes som moderat. Lokalitetskvaliteten er lav. Bilder fra lokaliteten er vist i figur 4-15.

Lokalitet 5 (figur 4-14) er ca. 250 m<sup>2</sup>, og har et noe ensartet preg med gress og noen urter. Det er ikke registrert habitatspesifikke- eller rødlistede arter i lokaliteten, og dette sammen med det lille arealet gjør at naturmangfoldet vurderes til lite. Det er ingen fremmede arter eller kjørespor i lokaliteten. Eksponering for vannforstyrrelse er varierende. Tilstanden vurderes som moderat. Lokalitetskvaliteten er lav. Bilder fra lokaliteten er vist i figur 4-16.

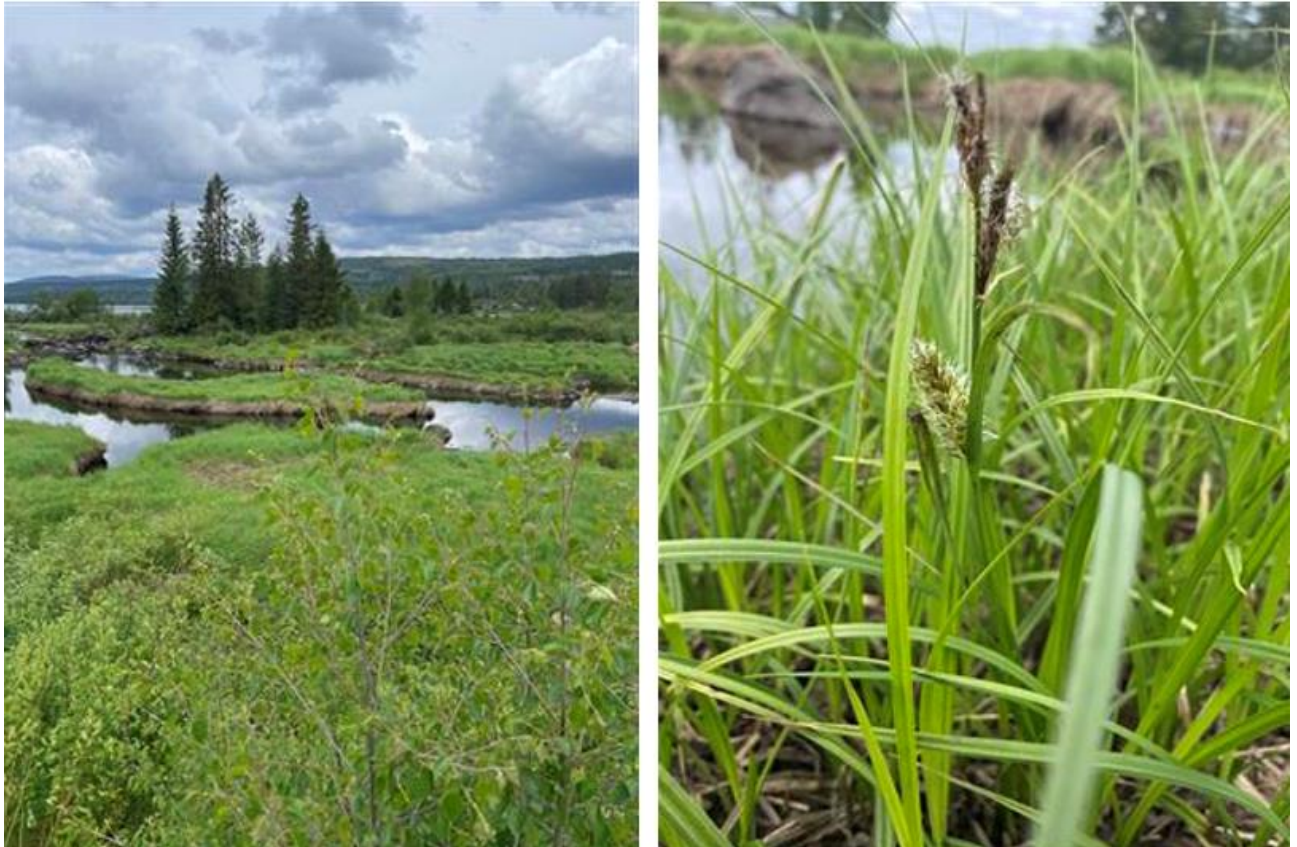
Figur 4-15: Bilder fra åpen flomfastmark, lokalitet 3-2. Til venstre bilde tatt fra sørøstligste yttergrense av naturtypen og fra nord mot sør, og til høyre bilde av sennegras (*Carex vesicaria*), som det er mye av i lokaliteten. Foto: COWI AS

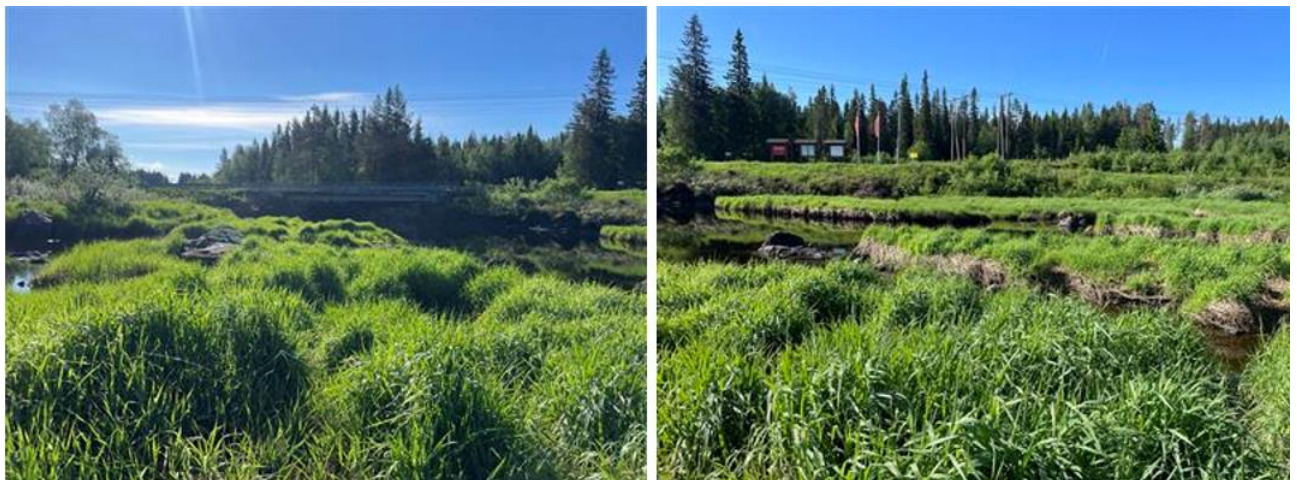
Figur 4-16: Bilder fra åpen flomfastmark, lokalitet 3-3. Til venstre bilde tatt mot sør, og til høyre bilde tatt mot vest. Foto: COWI AS

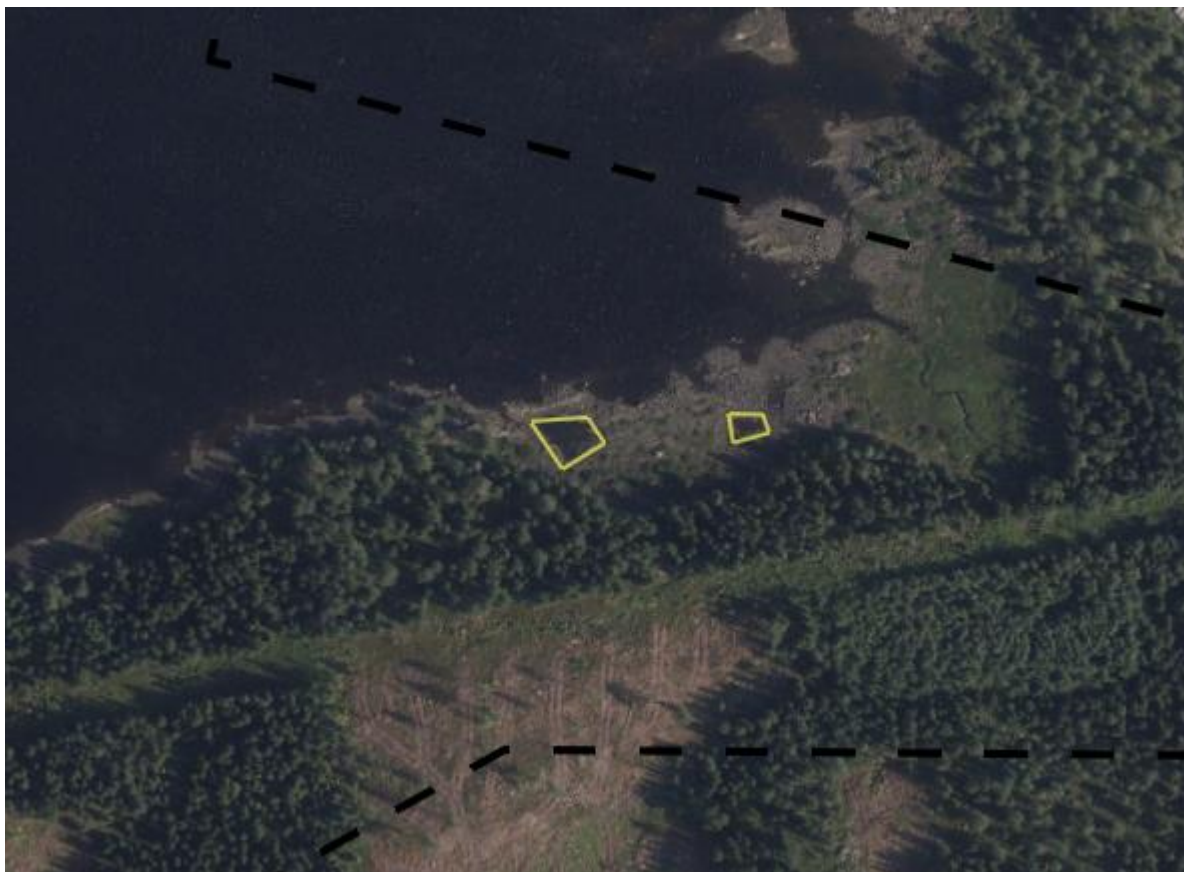
Figur 4-18: Gule polygon viser amfibiedammer for nordpadde (*Bufo bufo*) registrert under befarings.

Under befarig ble det i utredningsområdet registrert to amfibiedammer i strandsonen mot Nord-Mesna (figur 4-18). Nordpadde (*Bufo bufo*) er livskraftig (LC), og lever over det meste av Sør-Norge, særlig i kystområdene. Arten er registrert i tilbakegang i enkelte områder, men har ikke fått endret rødlistestatus i 2010, 2015 eller 2021 [16]. Nordpadde sitt økologiske funksjonsområde vil strekke seg opptil ca. 1 km fra amfibiedammene.

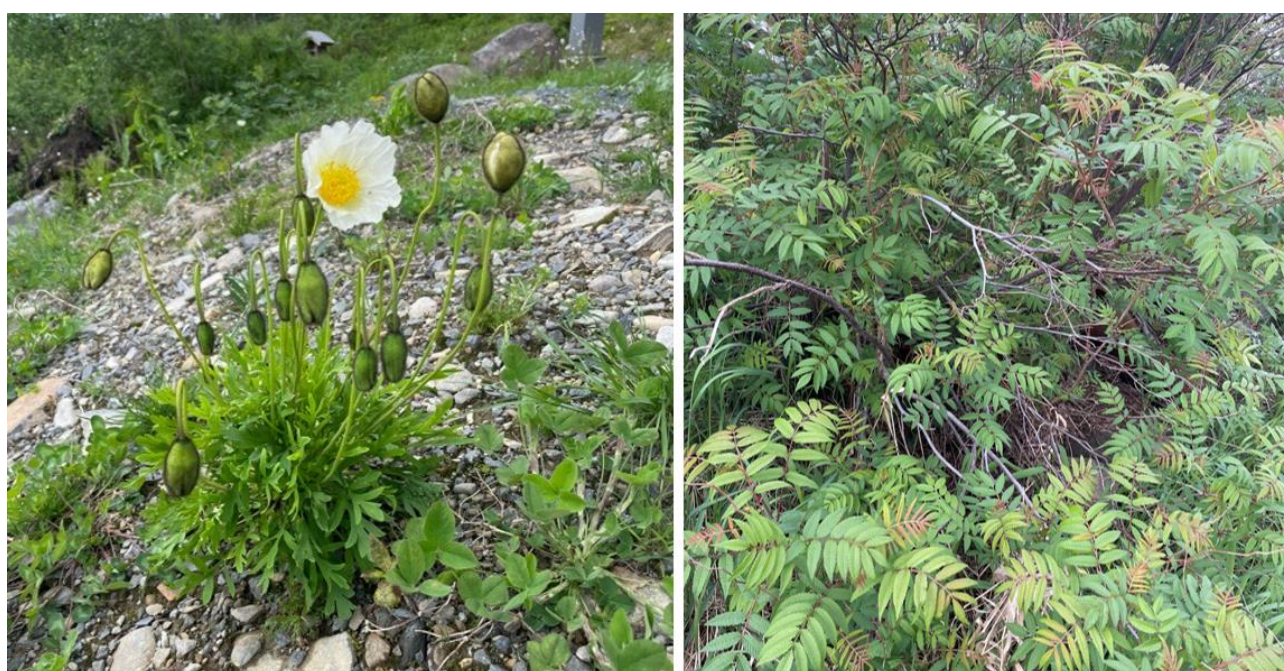
Figur 4-22: Til venstre sibirvalmue (PH) og til høyre kratt av rognspirea (SE). Foto: COWI AS.

Det ble under befaring registrert to forekomster av fremmede arter i utredningsområdet. Det er ca. 4 m<sup>2</sup> med rognspirea (SE) helt øst i utredningsområdet, og noen få individer av sibirvalmue (PH) lengst sørvest i utredningsområdet (figur 4-22). Forekomstene blir ikke berørt av tiltaket, og det må derfor ikke gjøres tiltak for å hindre spredning.
