REGULERINGSPLAN MEBOSTAD B14 GEOTEKNISK VURDERING

G-NOT-001 1350028630

Oppdrag **1350028630 Reguleringsplan Mebostad B14**
Kunde **Bjugn kommune**
Notat nr. **G-not-001_rev01**
Til **Bjugn kommune v/Petra Roodbol-Mekkes**

GEOTEKNISK VURDERING FOR REGULERINGSPLAN - MEBOSTAD B14, BJUGN

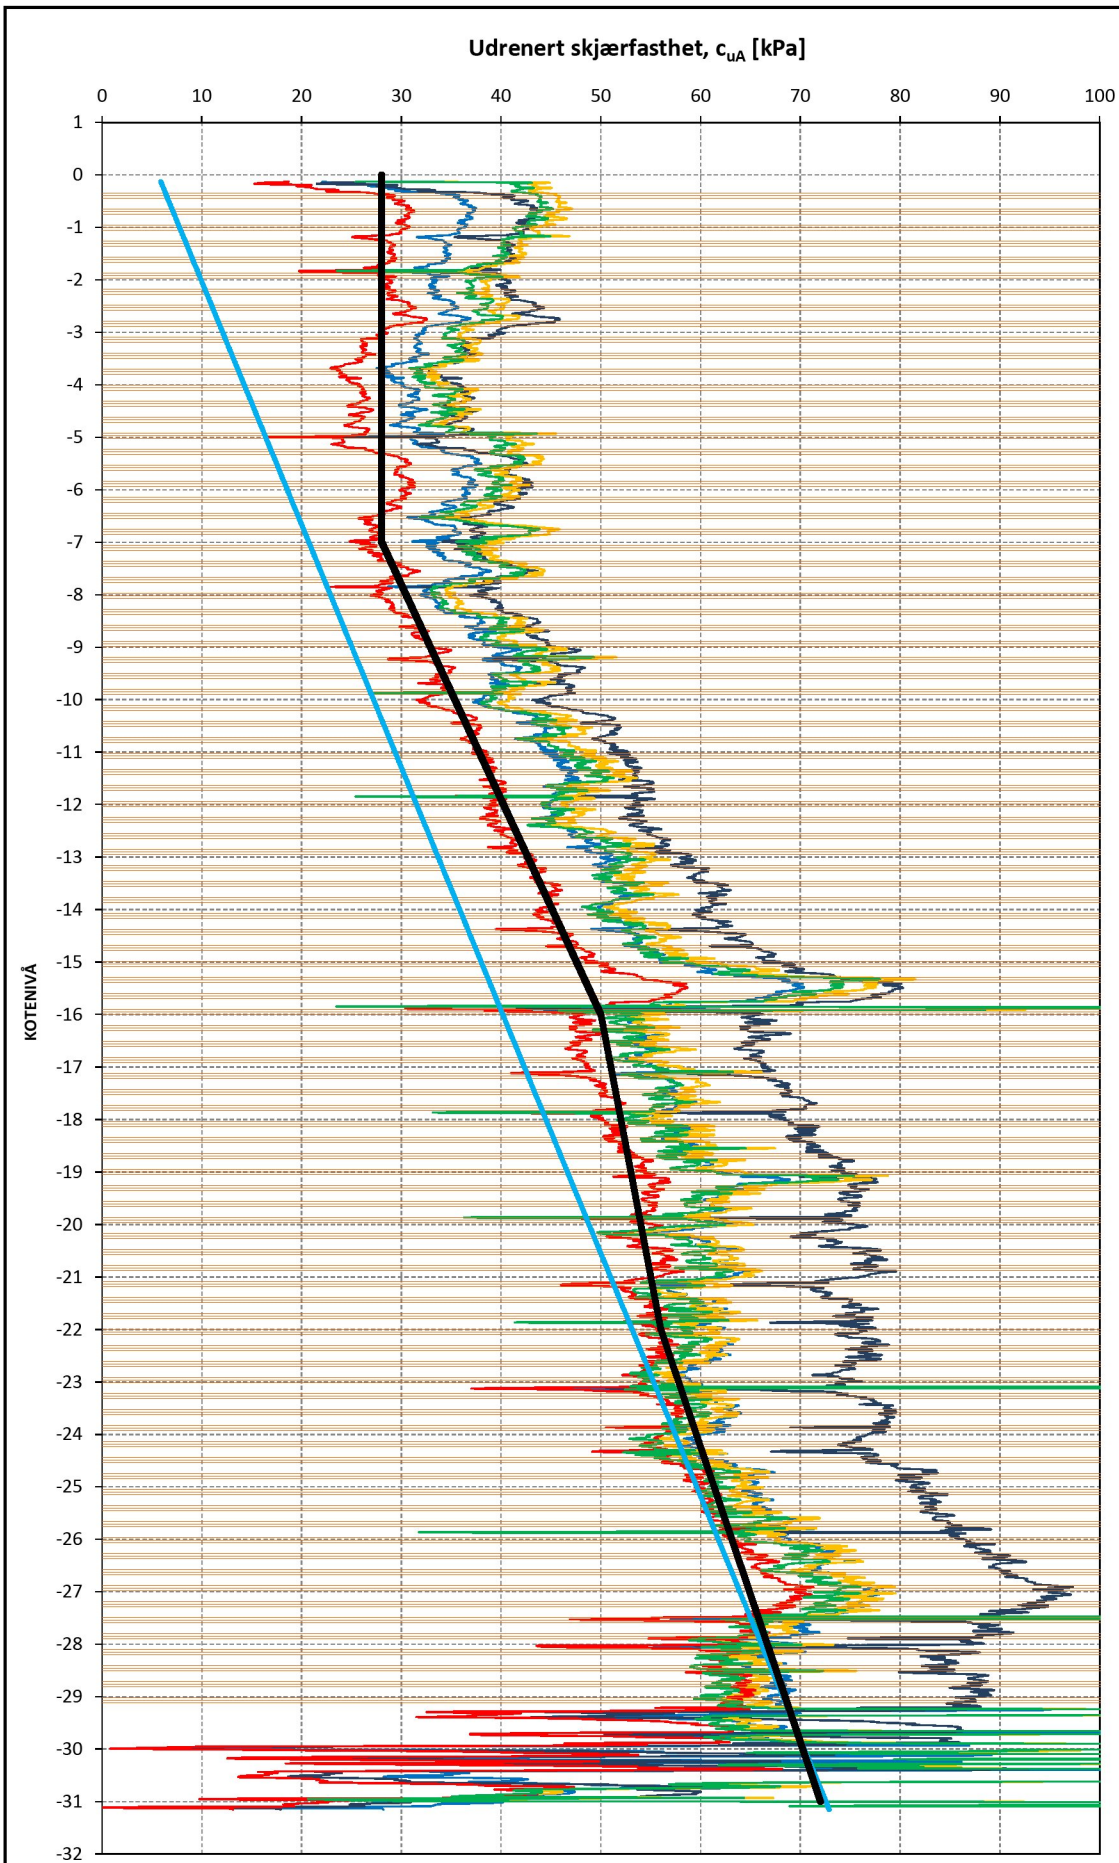
Tolking/presentasjon av CPTU
 Udrenert skjærfasthet og OCR

In-situ poretrykk: 115 % hydrostatisk
 Grunnvannstand [Z]: 0,5 m
 Overkonsolidering: Manuell fordeling
 Plastisitetsindeks, I_p : Konstant, $I_p = 4$

Romvekt: Konstant, 19,5 kN/m³
 SHANSEP-normalisering: $\alpha = 0,3$ $\beta = 0,7$
 Verdier for enaks/konus anses representative for direkte skjærfasthet og er derfor korrigert med anisotropiforholdet $CuD/CuA = 0,63$

Designlinje, c_{uA}	
Kote	c_{uA}
28,0	28,0
-7,0	28,0
-16,0	50,0
-22,0	56,0
-31,0	72,0

For sprøbruddmaterialet er udrenert skjærfasthet tolket ut fra CPTU-sonderingene i punkt 11 og 26. I punkt 11 er i tillegg laboratorieresultatene lagt inn i CPTU-tolkningen. Se bilag II for tolkning av CPTU. Effektivspenningsparametere i sprøbruddmaterialet er basert på erfaringsverdier, og vurderes å være konservativt. Det er ikke lagt stor vekt på å finne de helt korrekte effektivspenningsparametere, da

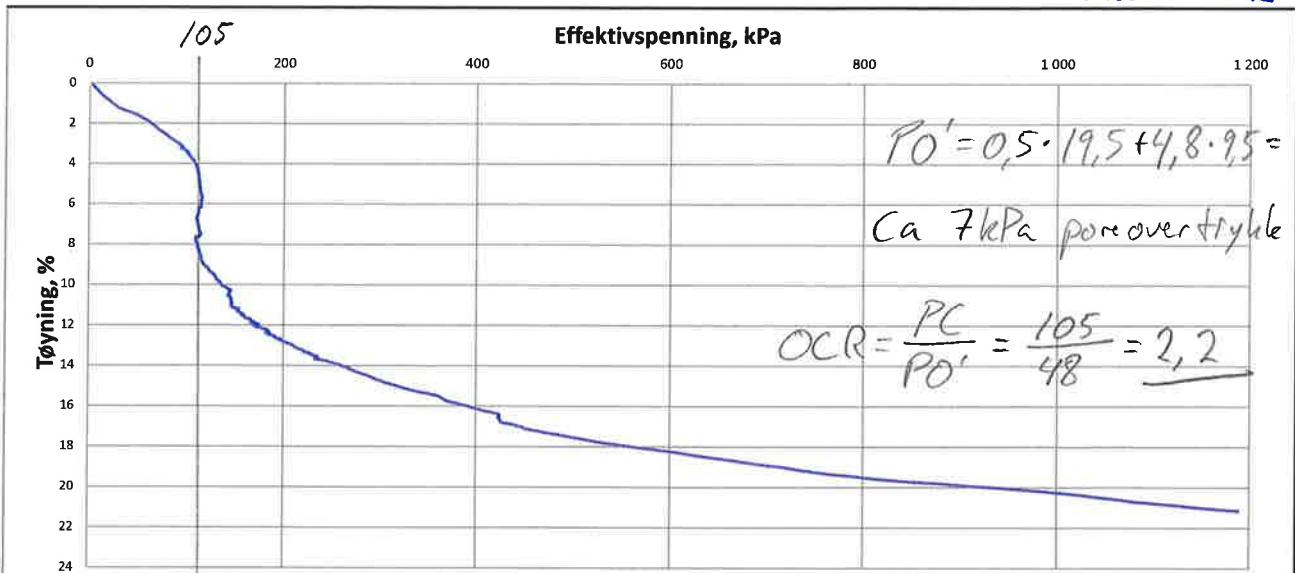
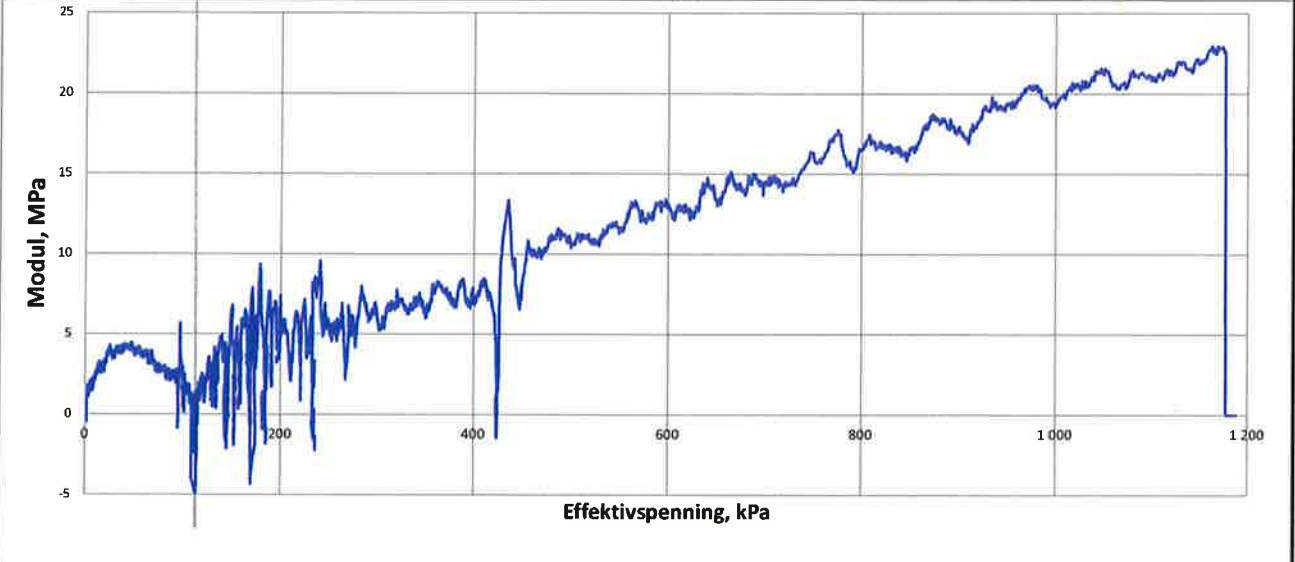
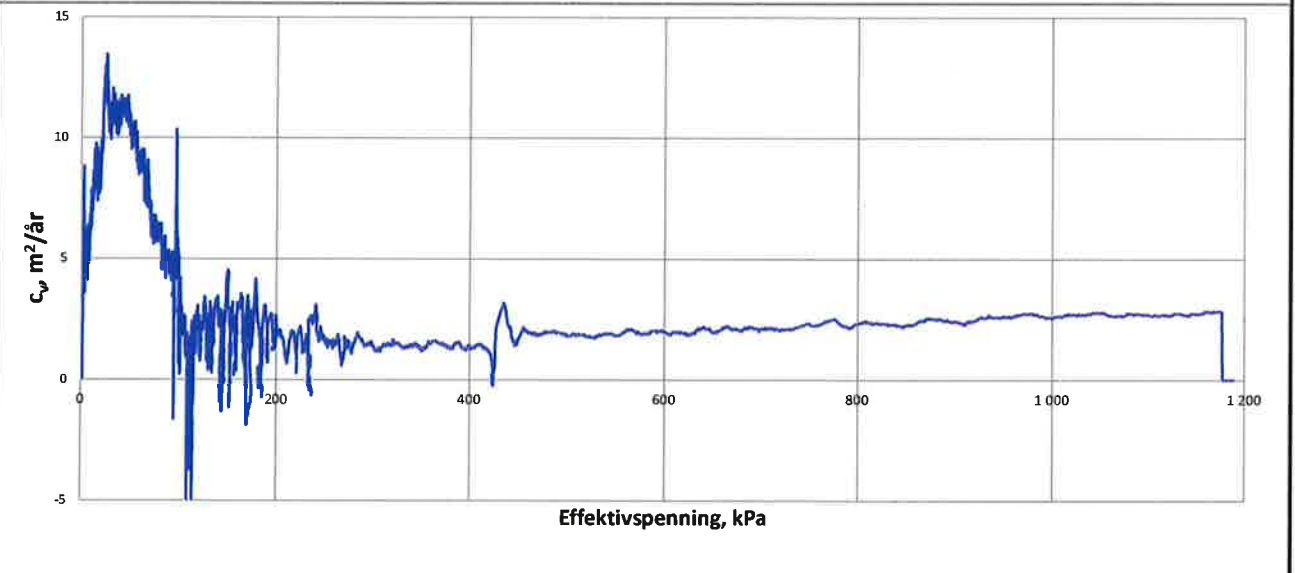
Tegn. Nr.
119

pkt 11 lab 6 dybde 5,30m Kvikkleire m/gruskorn

Tolkning av ødometerforsøk tyder på noe overkonsolidering i øvre lag mens det i dybden er tilnærmet normalkonsolidert. Ved tolkning av CPTU er det lagt inn en designlinje for OCR manuelt, som er basert på tolkning av ødometerforsøk i tillegg til tolkning av OCR fra CPTU. Se bilag III for tolkning av ødometerforsøk og bilag II (CPTU-tolkning) for valgte designlinje for OCR.

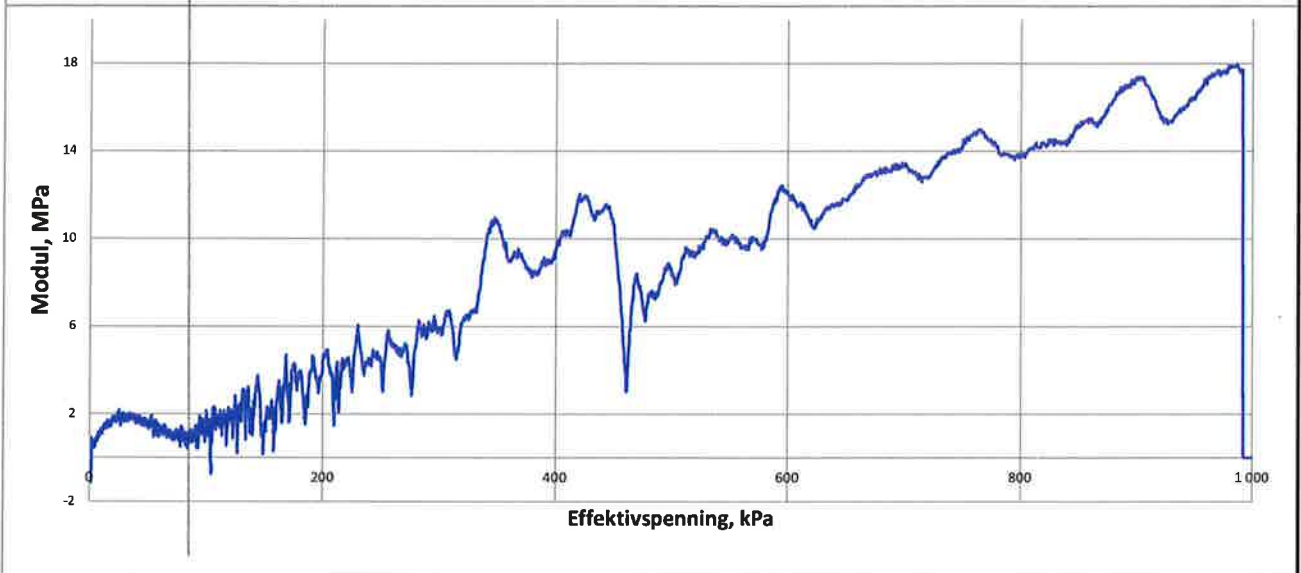
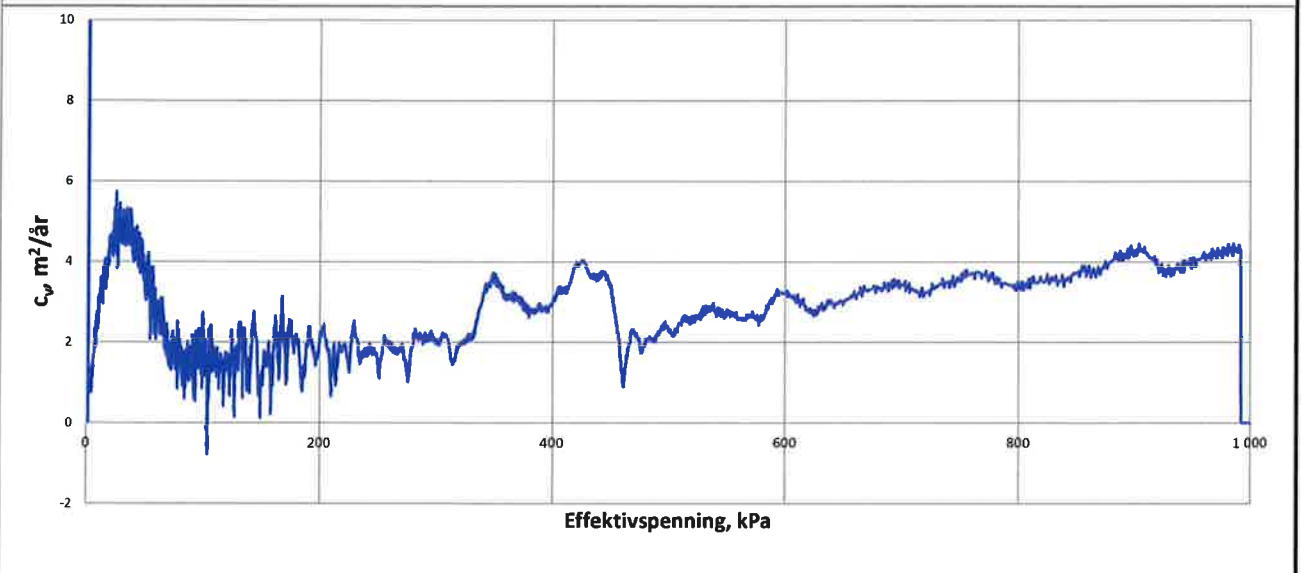
Tegn. Nr.
120

pkt 11 lab 8 dybde 10,35m Kvikkleire m/ enk gruskorn

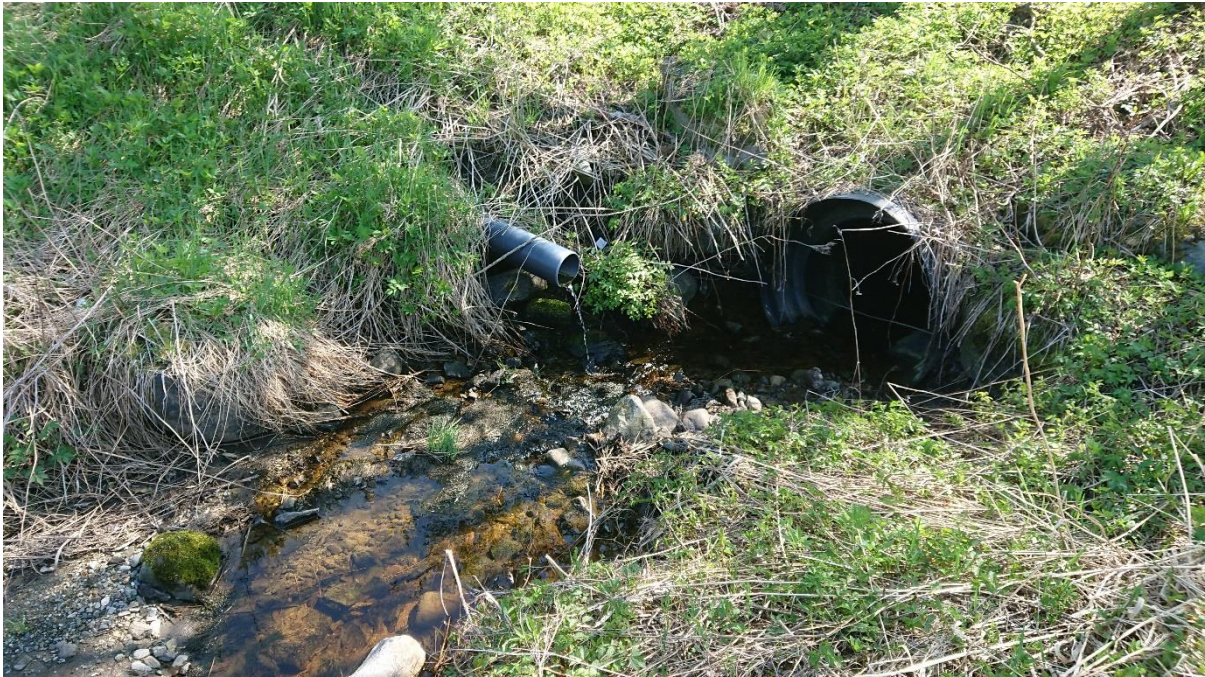
Figur 1 Overgang til kulvert under Strandveien (Fv721)

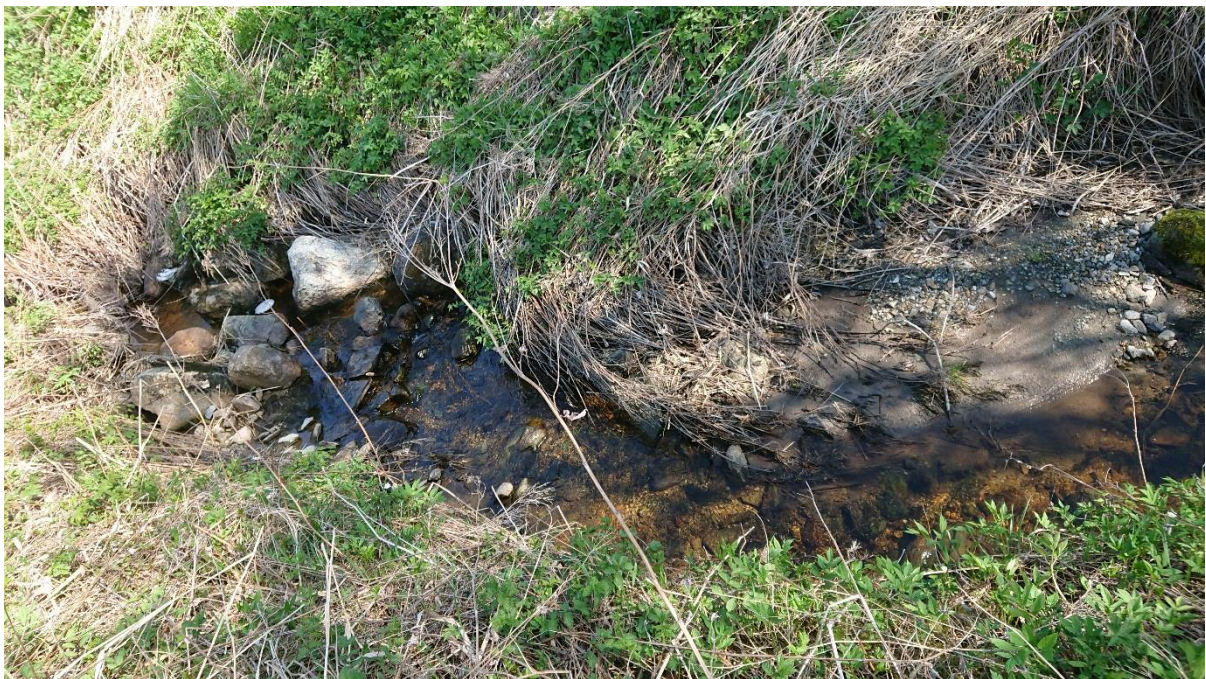
Figur 2 Bekk like oppstrøms kulvert

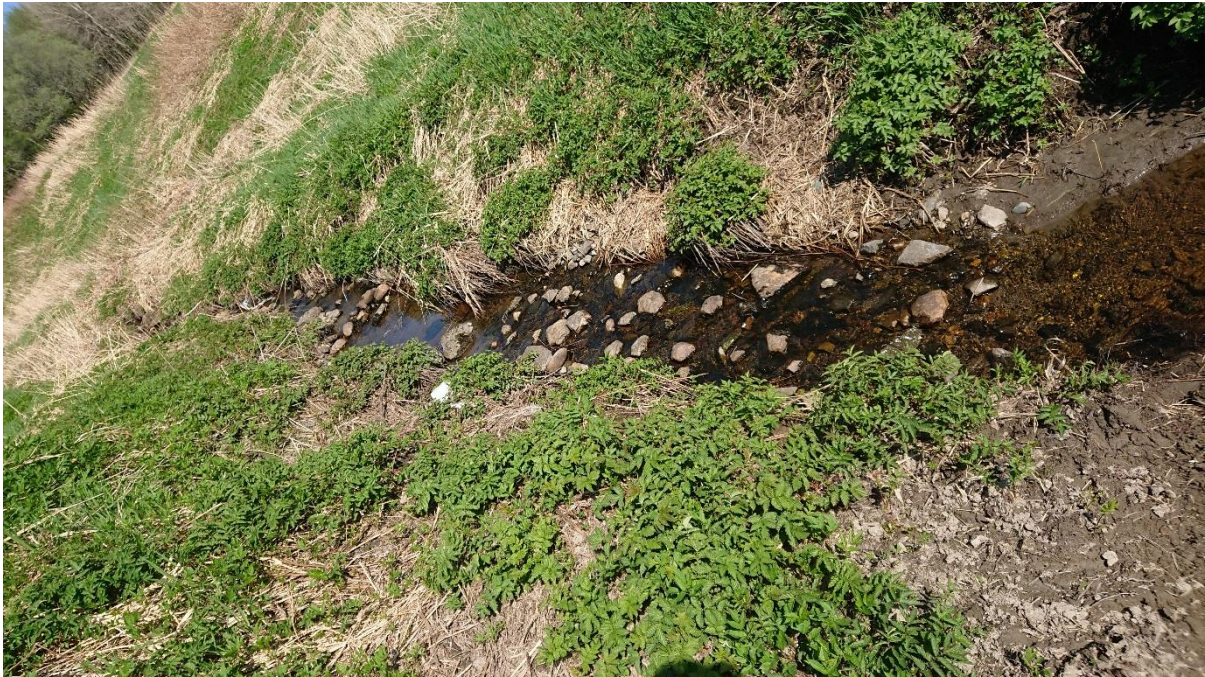
Figur 3 Bekk ca rett øst for borpunkt 11

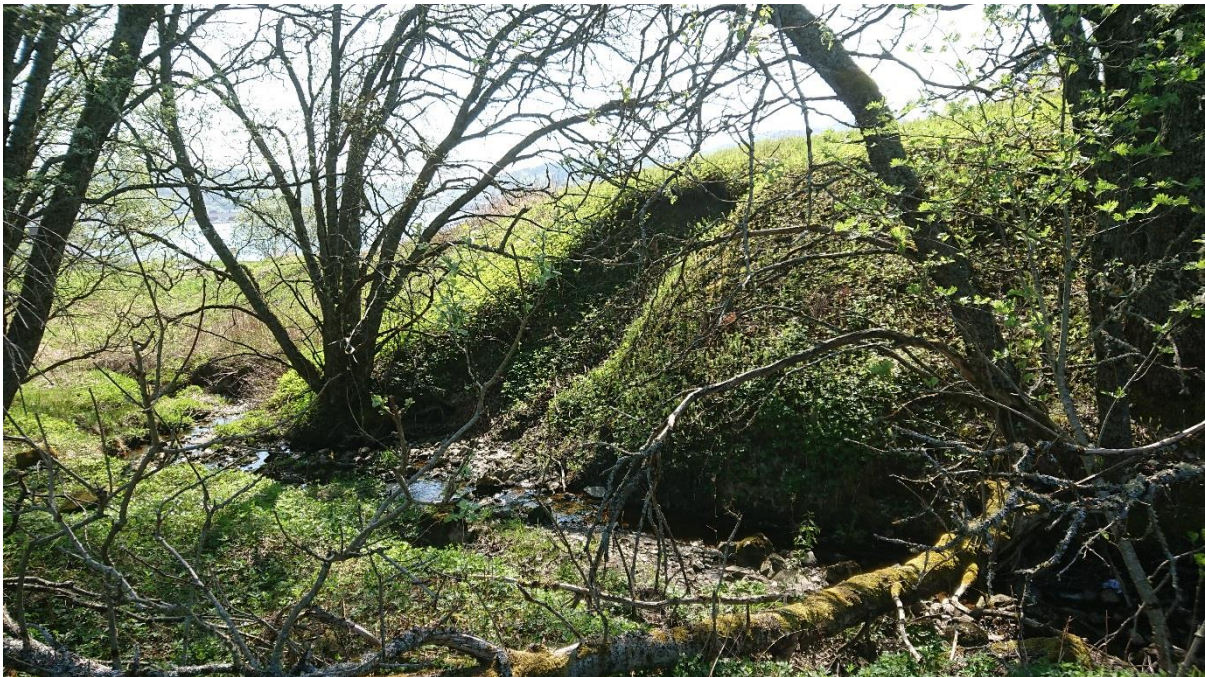
Figur 4 Tegn til utglidning mot bekk. Borpunkt 28 ble plassert på toppen over utglidninga

Det er utført en befaring av geotekniker på området i uke 20/2018, blant annet for å vurdere erosjonsforhold i bekken som går i dalsøkket gjennom kvikkleireforekomsten. Ved befaringa ble det lagt merke til at det tidligere har vært en utglidning ut mot bekk som kan skyldes erosjon i bekken. Utover dette var det lite tegn til erosjon, og det var lite vannføring i bekken. Ved grunnundersøkelsen noen uker senere var bekken nesten tørrlagt. Se bilag IV for noen bilder av bekken og utglidninga.
