## NOTAT

| OPPDRAAG | <b>Konseptvurdering for ny transformator ved Evanger transformatorstasjon</b> | DOKUMENTKODE | 45513-MUL-EVA-GR-RE-002 |
| EMNE | Skredfarevurdering iht. TEK17 | TILGJENGELIGHET | K0 - Åpen |
| OPPDRAAGSGIVER | <b>Statnett</b> | OPPDRAAGSLEDER | Kenneth Sneis |

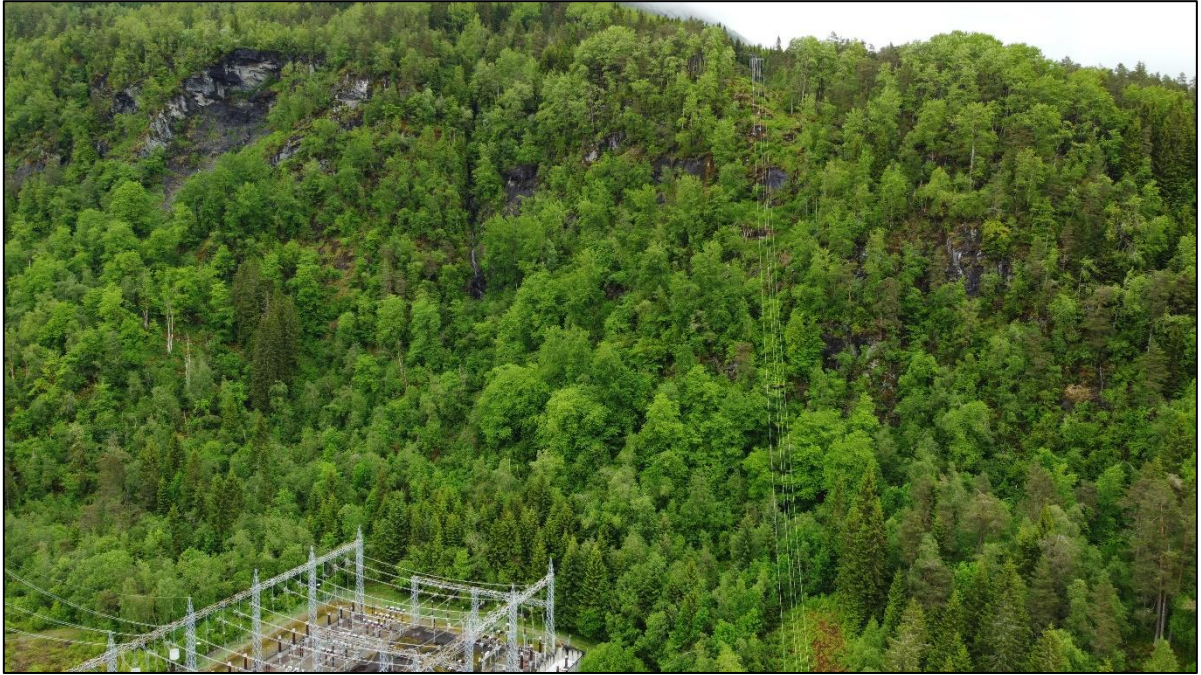
Figur 3. Oversiktsbilde av østlige deler av kartleggingsområde og påvirkningsområdet.

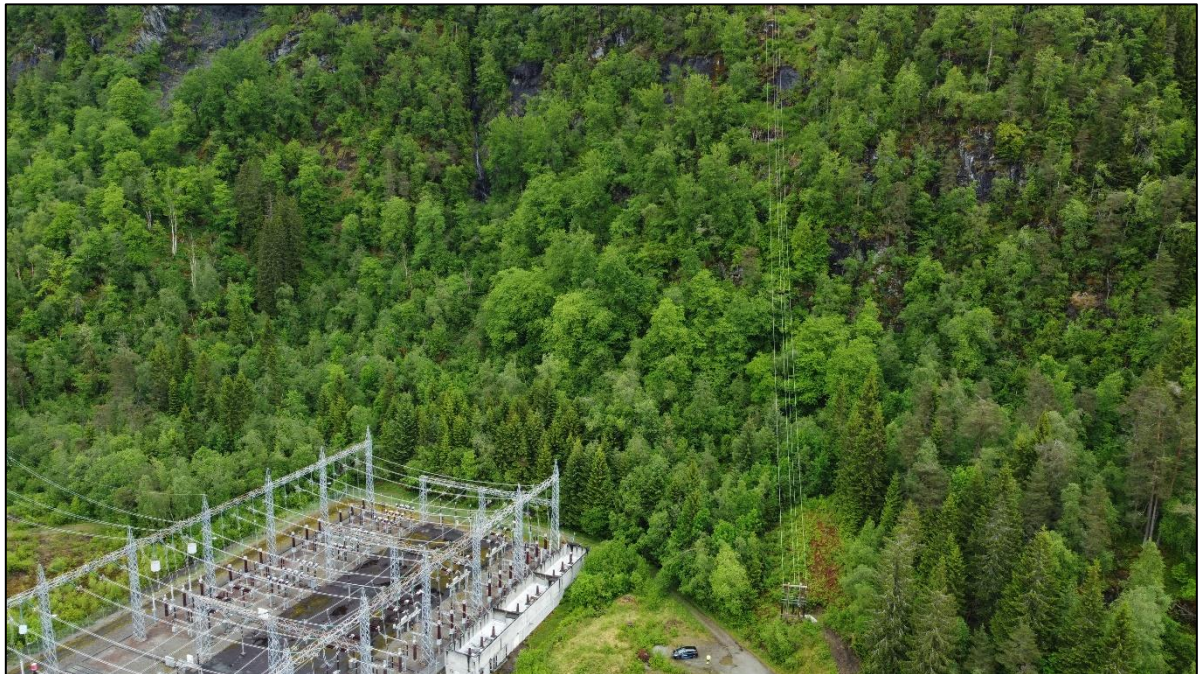
Bergpartier med helning brattere enn 45° er identifisert øst i påvirkningsområdet. Fjellsiden i øst er stedvis bart fjell og går fra kote +220 til 360. Terrenget er bratt med mange små hyllepartier med skog og vegetasjon, Figur 10. Berget fremstår generelt massivt, men noe skifrig, og mange steder er berget i form av glatte svaberg eller små knoller og berghamre, Figur 11. Det er observert sprekkesett som kan føre til utløsning av blokker. Sprekkesettene fremstår delvis sporadisk, men med et generell fall på ca. 30 grader ut av bergpartiene. Skifriheten gjør at bergmassen sprekker opp som flak og gjør at den har dårlig fasthet mot forvitring. Det er ikke observert ferske sår i bergpartiene og store deler av området er vegetasjonskledd. Det er ikke observert større avløste partier eller større blokker med fare for remobilisering. Mindre blokker er observert i fjellsiden og forvittringsmateriale og bergflak er observert under nedre bergskrent. Løsnessannsynligheten er vurdert større enn 1/1000 basert oppsprekking og skifrihet i berget.

Figur 10. Oversikt over fjellsiden mot øst. Siden er skogkledd med noen eksponerte bergskrenter.

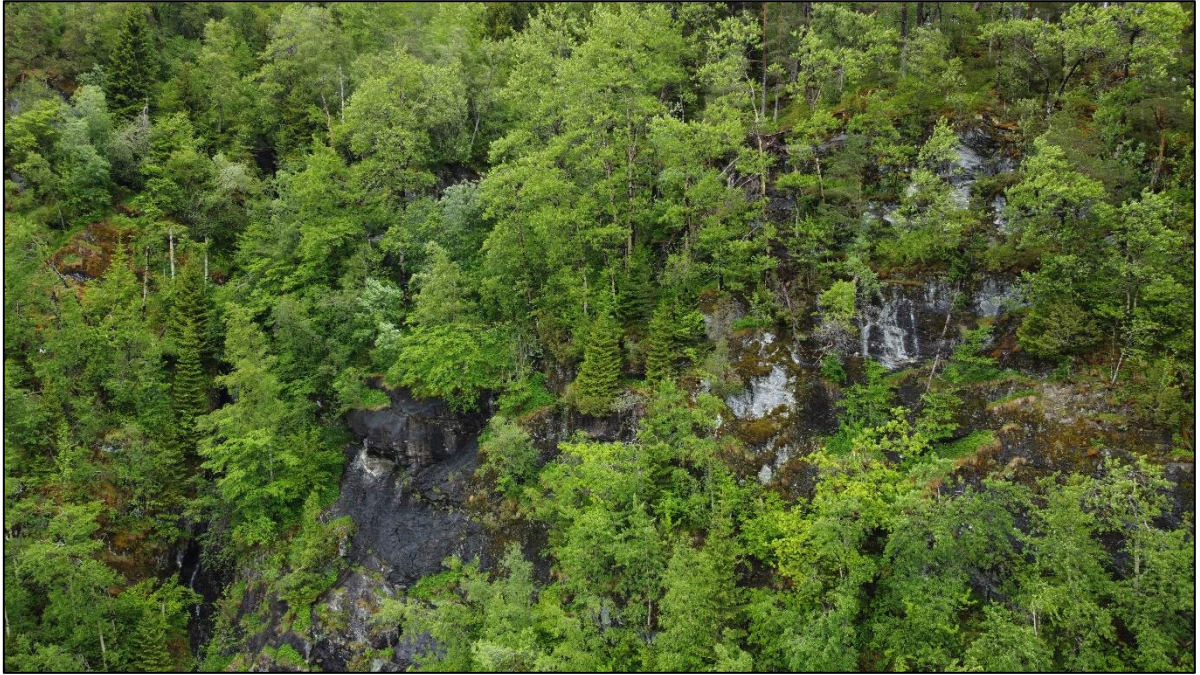
*Figur 11. Eksponerte bergpartier oppe i fjellsiden. Berget har glatte flater med oppsprekking i flak. Små vegeterte hyller bremser eventuelle steinsprang.*

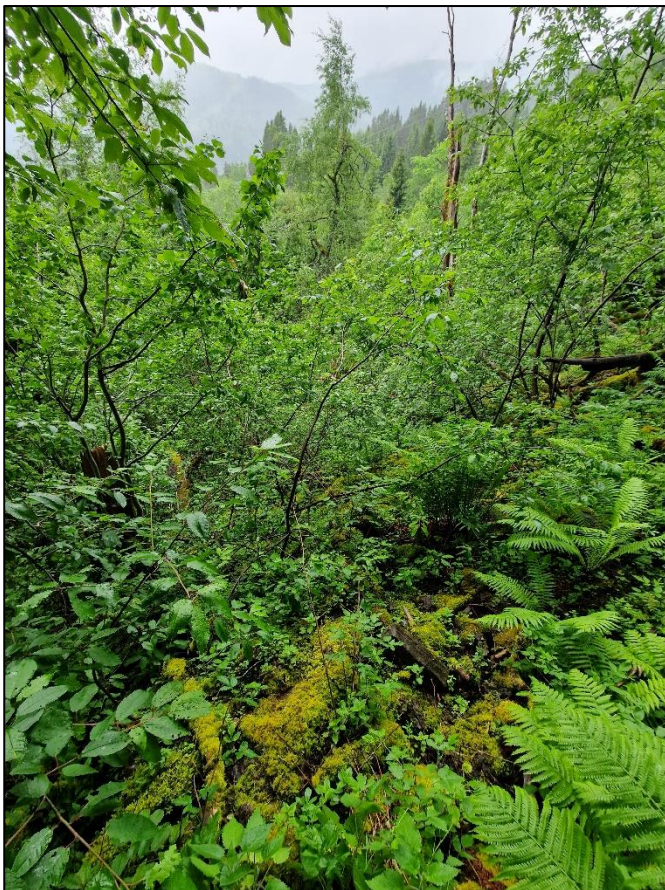
*Figur 12. Tett vegetasjon i nedre del av fjellsiden under bergskrentene.*
