Vår ref: 1009310-RIM-20241008

## Søknad om utfylling i Mjøsa - Jernbanebrygga (gnr./bnr. 1/7178, 1/3266, 1/3769), Hamar kommune

WSP Norge AS (WSP), på vegne av Scandinavian Property Group (SPG) søker med dette om tillatelse til utfylling i Mjøsa, ved Jernbanebrygga i Hamar kommune. Hensikten med utfyllingen er ervervelse av landareal for etablering av boliger, hotell og næring ved Jernbanebrygga i Hamar sentrum.

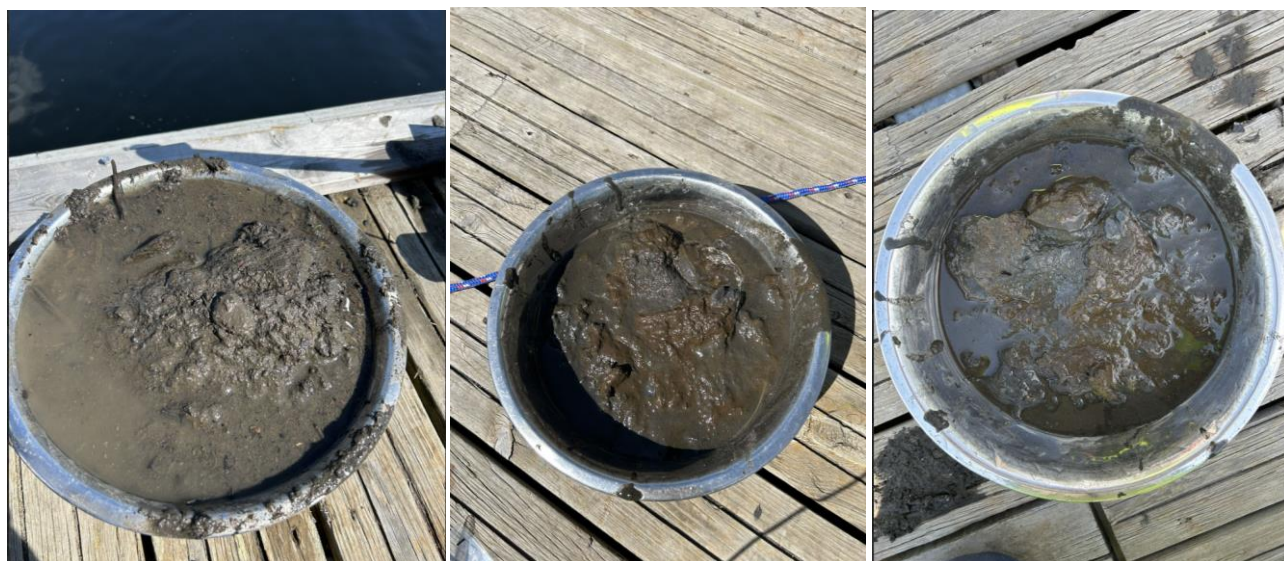
Figur 3. Sediment fra prøve S2, S3 og S4 sett fra venstre til høyre.

Sedimentprøvene ble sendt ALS Laboratory Group Norway for analyse av metaller, PAH-16, PCB-7, TBT, TOC og kornstørrelse.

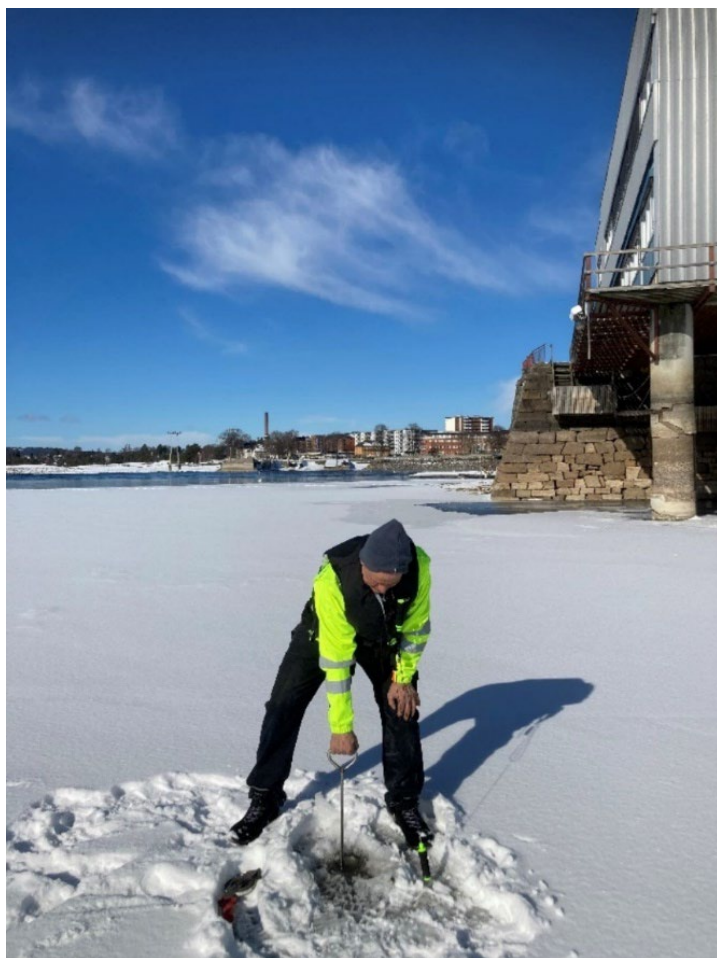
*Figur 2-1 Bilde fra befaring 15.03.2023*

Geotekniker Per Løvlien deltok da det ble gjort 11 stk. enkle sonderinger fra Mjøsisen den 15.03.23. Se bilde fra befaringen på Figur 2-1.

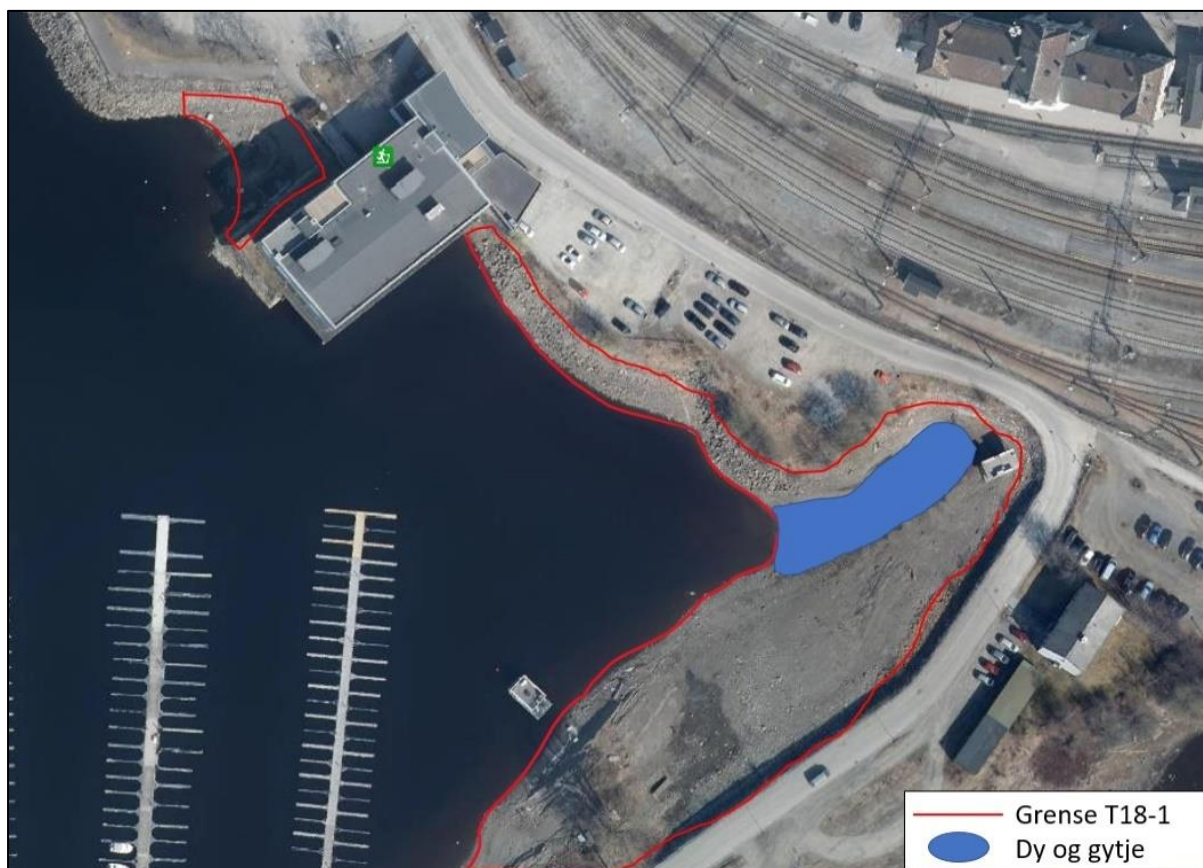
Figur 3: Flomfastmark (T18-1) avgrenset i strandsone, og markert dy og gytje i blått.

Øst i planområdet ligger en flommark bestående av finkornet, løse masser lignende dy og gytje, med noe innblandet sand og organisk materiale av typen trerester. Området vist i Figur 3 er på ca. 700 m<sup>2</sup>, og anses som det mest attraktive areal av kartlagt substrat, med hensyn til vannplanter og fugl. Utenfor disse finere løsmassene ligger steinsubstrat varierende fra grus til større stein og berg, som samsvarer med tidligere sedimentundersøkelse /10/. I den nordvestlige delen av planområdet er strandsonen fylt ut med grov stein, med overgang til blanding av finkornete løsmasser av silt, sand og grus lengre ut. Utfyllingen ble trolig gjort på 50/60- tallet sett ut fra historiske kart i Figur 2. Fundamentet rundt bygget i planområdet (heretter omtalt etter adressen «Brygga 20») er plastret med steinblokker og tørrelleges ikke under lav vannstand. Strandsonen mellom Brygga 20 og østlig bukt har samme substrat som utfyllingen nordvest i planområdet. Dypereliggende områder er observert fra brygger og strandsonen til å ha finsubstrat, men er ikke grundigere undersøkt.

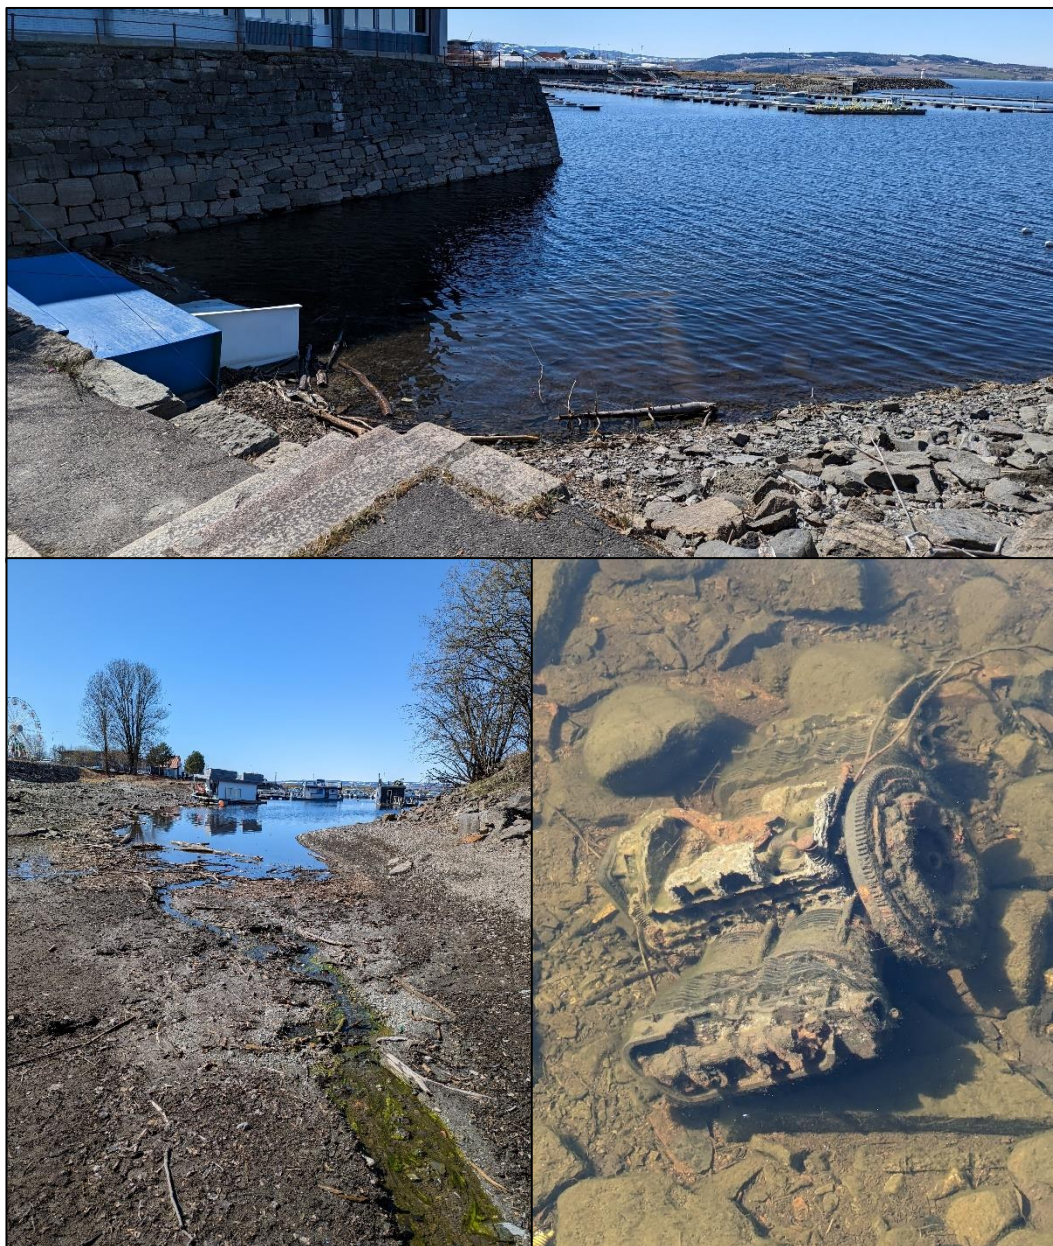
*Figur 4: Øverst: Nordvestlig område med utfylling av grovt steinsubstrat. Venstre: Østlig område med blottet flommark ved lav vannstand. Høyre: Metallavfall.*

indikerer det. Det er likevel mistanke om at finstoffet mellom og under steinen og grus i planområdet kan være forurensset, da forurensingen var omfattende der prøven ble tatt.

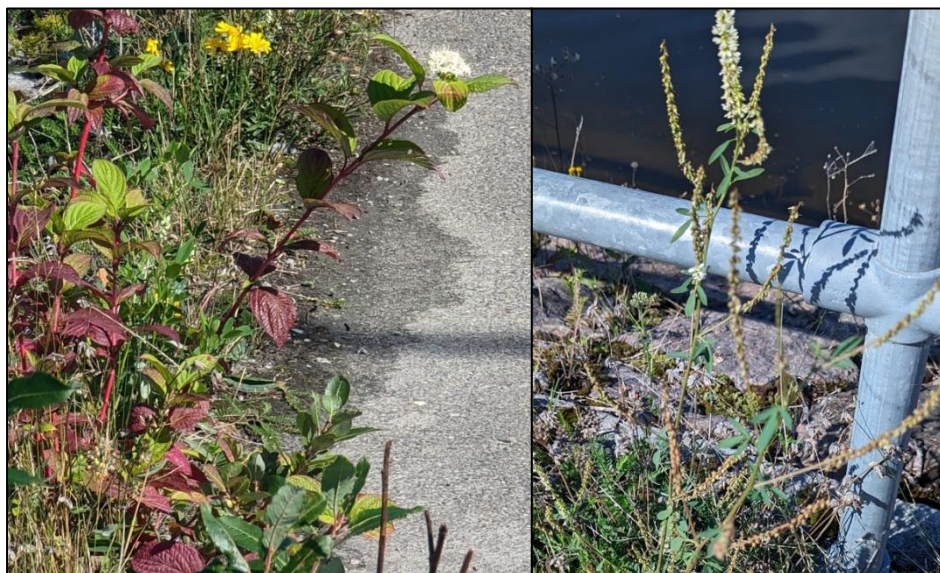
Figur 10: Fremmedarter langs veien Brygga ut mot Tjuvholmen. Venstre: Alaskakornell. Høyre: Hvitsteinkløver.

Åkersvika naturreservat. Spredning av disse fremmedartene til planområdet er derfor en mulighet i fremtiden, da artene finnes i samme vannlokalitet. Kartlegging av vegetasjonsbeltet mellom vei og vann ble noe begrenset av høy vannstand, men enkelte arter, som hvitsteinkløver (*Melilotus albus*) og alaskakornell (*Swida sericea*) vist i 10, kunne gjenkjennes.

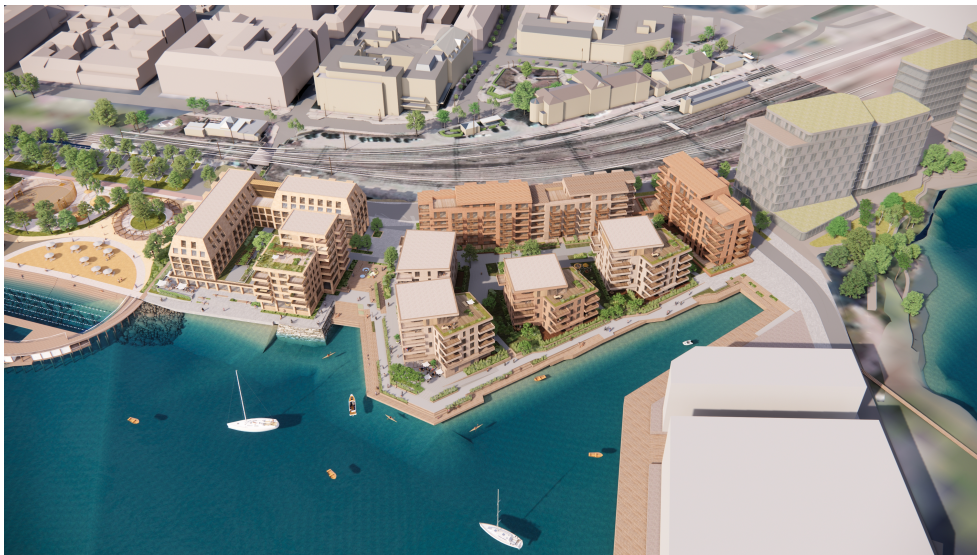
Figur 1. Illustrasjon som viser et av flere forslag til ny boligbebyggelse og strandpromenade ved Jernbanebrygga langs Mjøsa i Hamar kommune. Illustrasjonen er hentet fra situasjonsplan som del av områdeanalyse i forbindelse med detaljreguleringsplan. Bilder: © 2023 Lund og Slaatto Arkitekter AS /1/.

Det planlagte boligområdet er vist i Figur 1.
