# Kvikkleirekartlegging Stordal

Geoteknisk vurderingsrapport

DATO / REVISJON: 13.01.2025 / 01

DOKUMENTKODE: 10259432-RIG-RAP-001

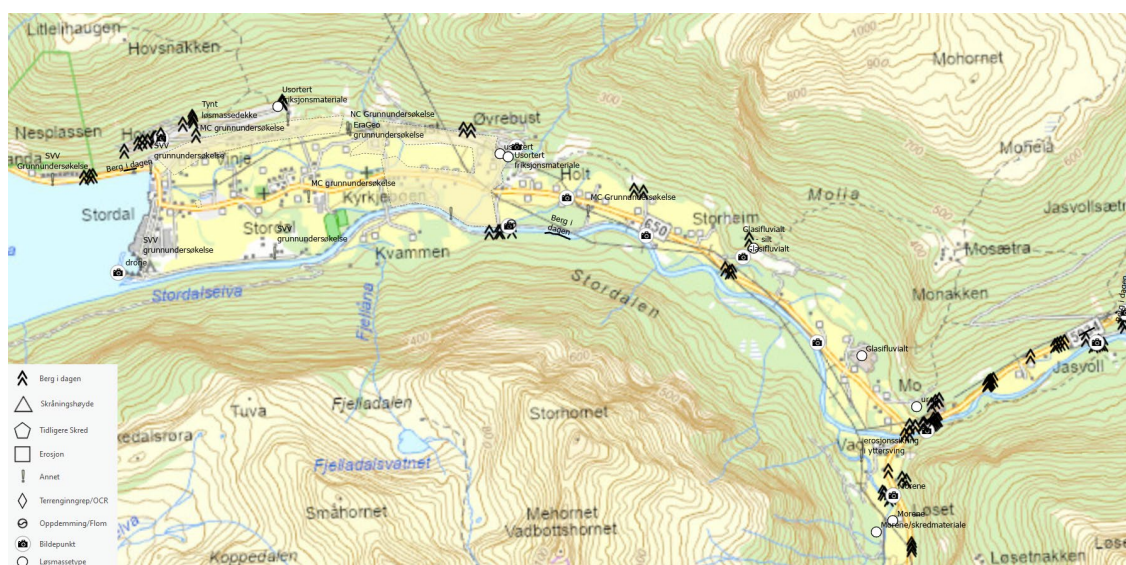
Figur 4-1 Utsnitt av GIS-modell etter befaring.

Observasjoner fra befaringen er dokumentert i form av bilder, notater og punkt i GIS. Bilder, notater og registrering av berg i dagen ble ført direkte på befaringskartet ved hjelp av ArcGIS Field Maps og GPS fra mobil.
